# Bouwhistorische verkenning

## Sint-Agneskerk, De Auw Kerk Bunde

# Bouwhistorische verkenning Sint-Agneskerk, De Auw Kerk

## Burchtstraat 2, Bunde

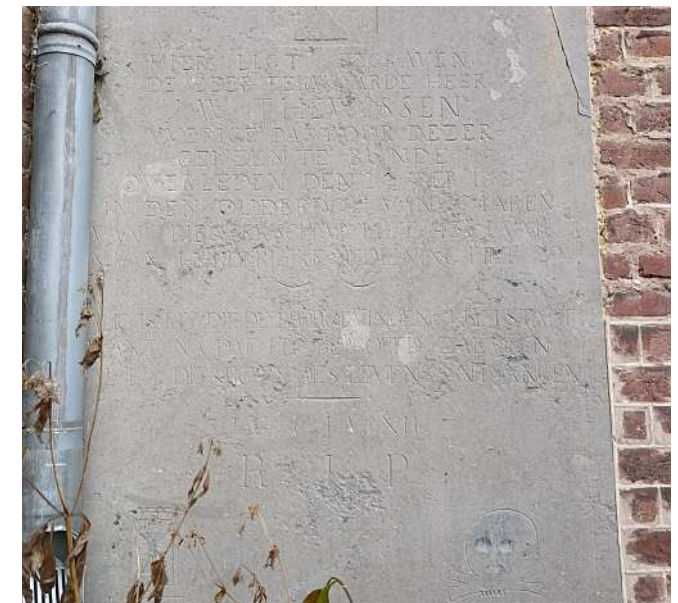
Afbeelding 9 Grafsteen van pastoor Thewissen, ingemetseld in de gevel van noordelijke zijkapel

Hoewel het kerkgebouw in slechte staat verkeerde en de toren zelfs op instorten stond, zou het nog tot 1821 duren voordat de eerste plannen werden gemaakt voor de restauratie van de kerk en de toren, alsook vergroting van de kerk. Het kerkbestuur vroeg subsidie om in de kosten tegemoet te komen aan de koning. Het gemeentebestuur onderstreepte dit verzoek maar kon zelf niet bijdragen aan de kosten. Op 4 juni 1822 sloeg de bliksem in de kerktoren, de schade hiervan werd direct hersteld. In 1825 overleed pastoor Thewissen, die in zijn testament had aangegeven te willen worden begraven op het kerkhof van Bunde. Zijn grafsteen is thans ingemetseld in de buitenmuur van de later gebouwde noordelijke zijkapel.

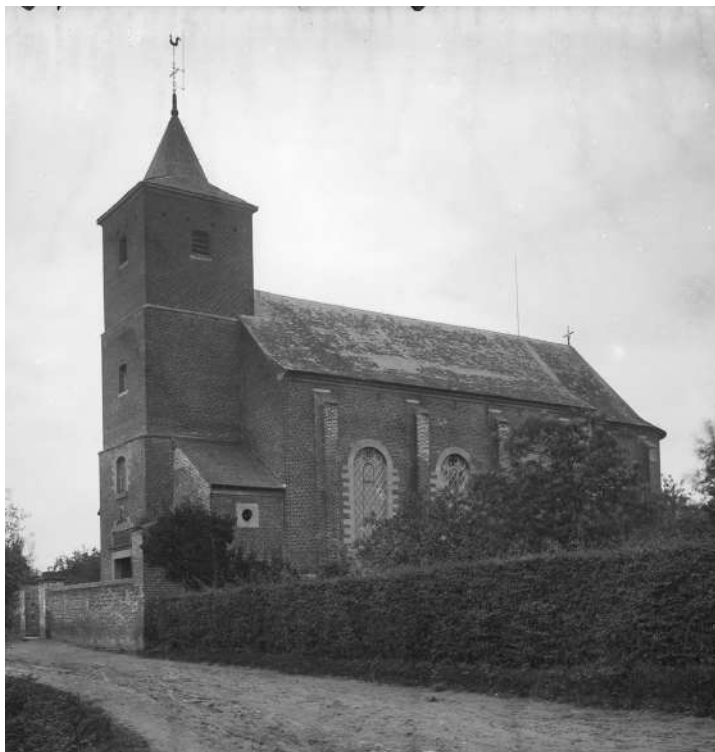
Afbeelding 10 De parochiekerk omstreeks 1904, bestaande uit een toren, een schip van drie traveeën en een half rond koor (bron: Beeldbank RCE)

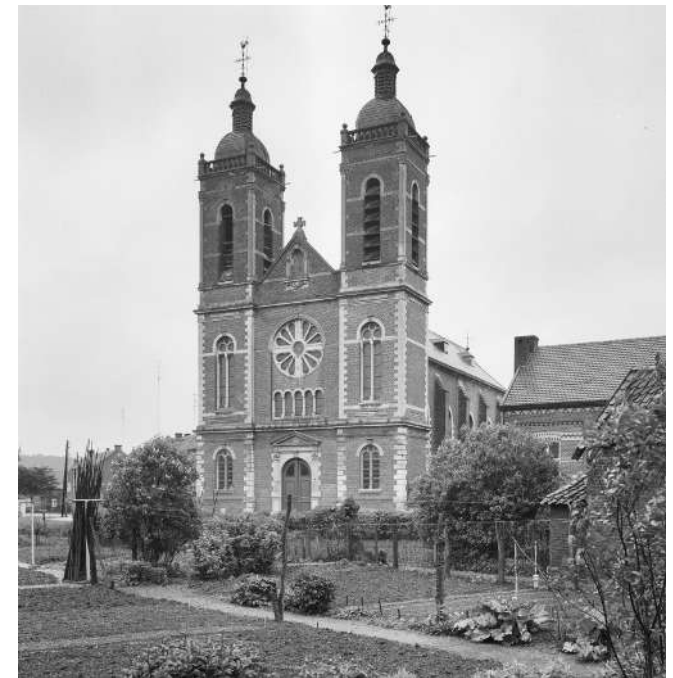
*Afbeelding 14 Voorzijde na uitbreiding met dubbeltorenfront (bron: Beeldbank RCE, 1962)*

In 1904/1905 vond er een ingrijpende restauratie en verbouwing van de kerk plaats naar ontwerp van Nic Ramakers en N. Bingen. De oude toren werd afgebroken en de kerk werd met twee traveeën uitgebreid richting het westen alsook voorzien van een nieuw dubbeltorenfront. Het werk werd uitgevoerd door aannemer J. Muijres uit Sittard. In 1907 verrees vervolgens een nieuwe kerkhofmuur, de aanbesteding en het leveren van het benodigde ijzerwerk werd gegund aan H. Bastings en J. Lagro. In dat jaar werd tevens het voorplein aan de kerk verfraaid en verbeterd.

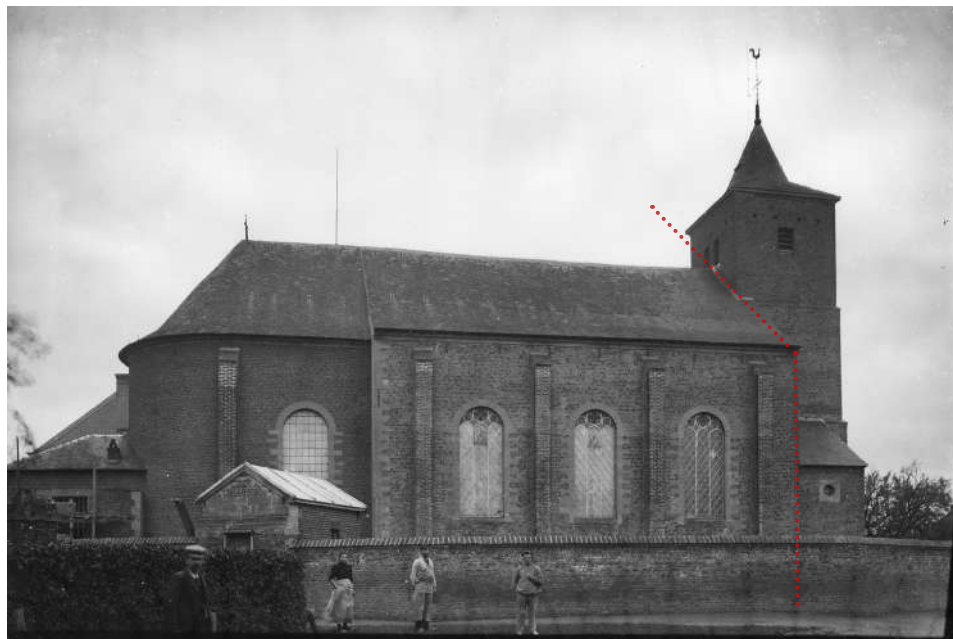
*Afbeelding 15 De parochiekerk omstreeks 1904, geheel links in beeld tegen het koor is de oude, lagere sacristie zichtbaar. Tevens zichtbaar zijn de oude kerkmuur en het lijkenhuisje (gesloopt). In rood de locatieaanduiding van de thans aanwezige bebouwing (bron: Beeldbank RCE)*

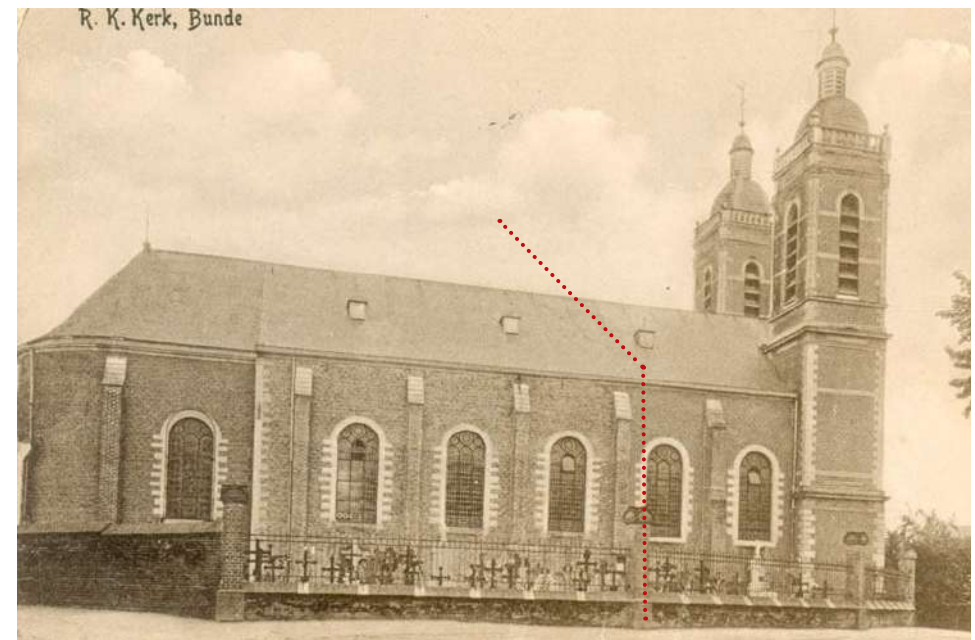
*Afbeelding 16 De parochiekerk omstreeks 1920, na westwaartse uitbreiding en de bouw van het dubbeltorenfront. Ook de glas-in-lood ramen zijn vervangen en in het dak zijn dakkapellen toegevoegd. Tevens in beeld de nieuwe kerkhofmuur met ijzerwerk (bron: Beeldbank RHCL)*

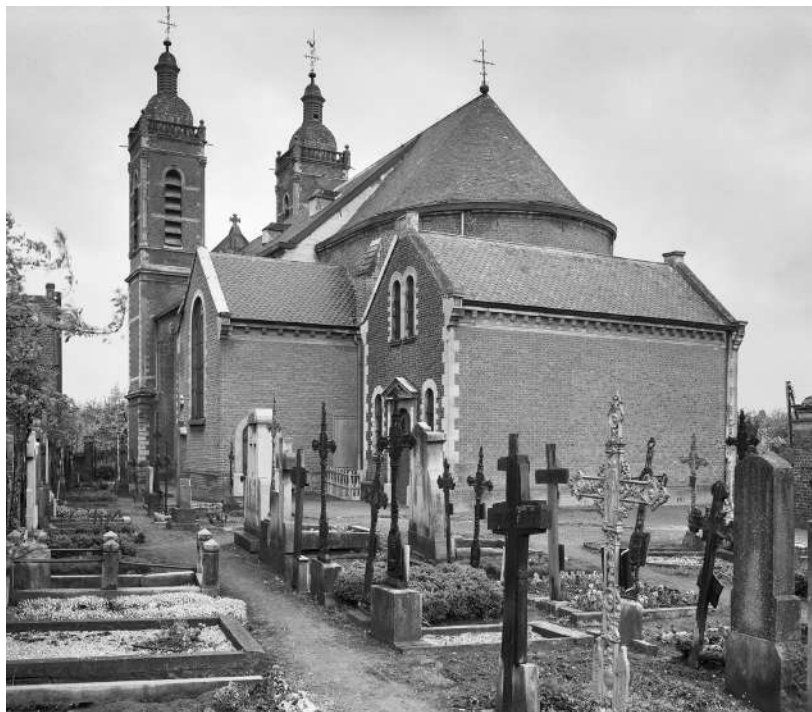
Afbeelding 17 De kerk gezien vanaf het kerkhof (thans verdwenen). Zicht op de twee torens, het halfronde koor met zijkapel daterend uit 1925 en de sacristie uit 1904/1905 (bron: Beeldbank RCE)

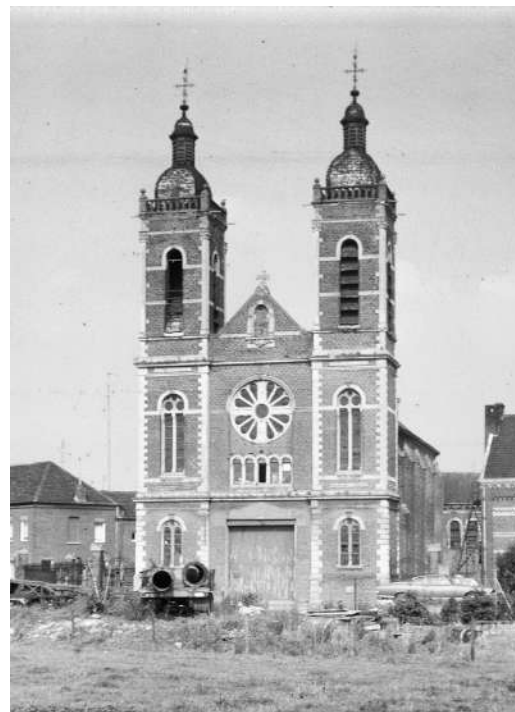
Afbeelding 18 De kerk omstreeks 1971, na sluiting voor de eredienst. De entreepartij is verwijderd en vervangen door een garagepoort (bron: Beeldbank RCE)

De symmetrische voorgevel bestaat uit een entreepartij van mergelblokken en is voorzien van dubbele glazen deuren. De onderste blokken zijn uit Naamse steen. Na de sluiting van de kerk voor de eredienst is de oorspronkelijke neorenaissance entreepartij vervangen geweest, zoals te zien op een foto uit 1971.

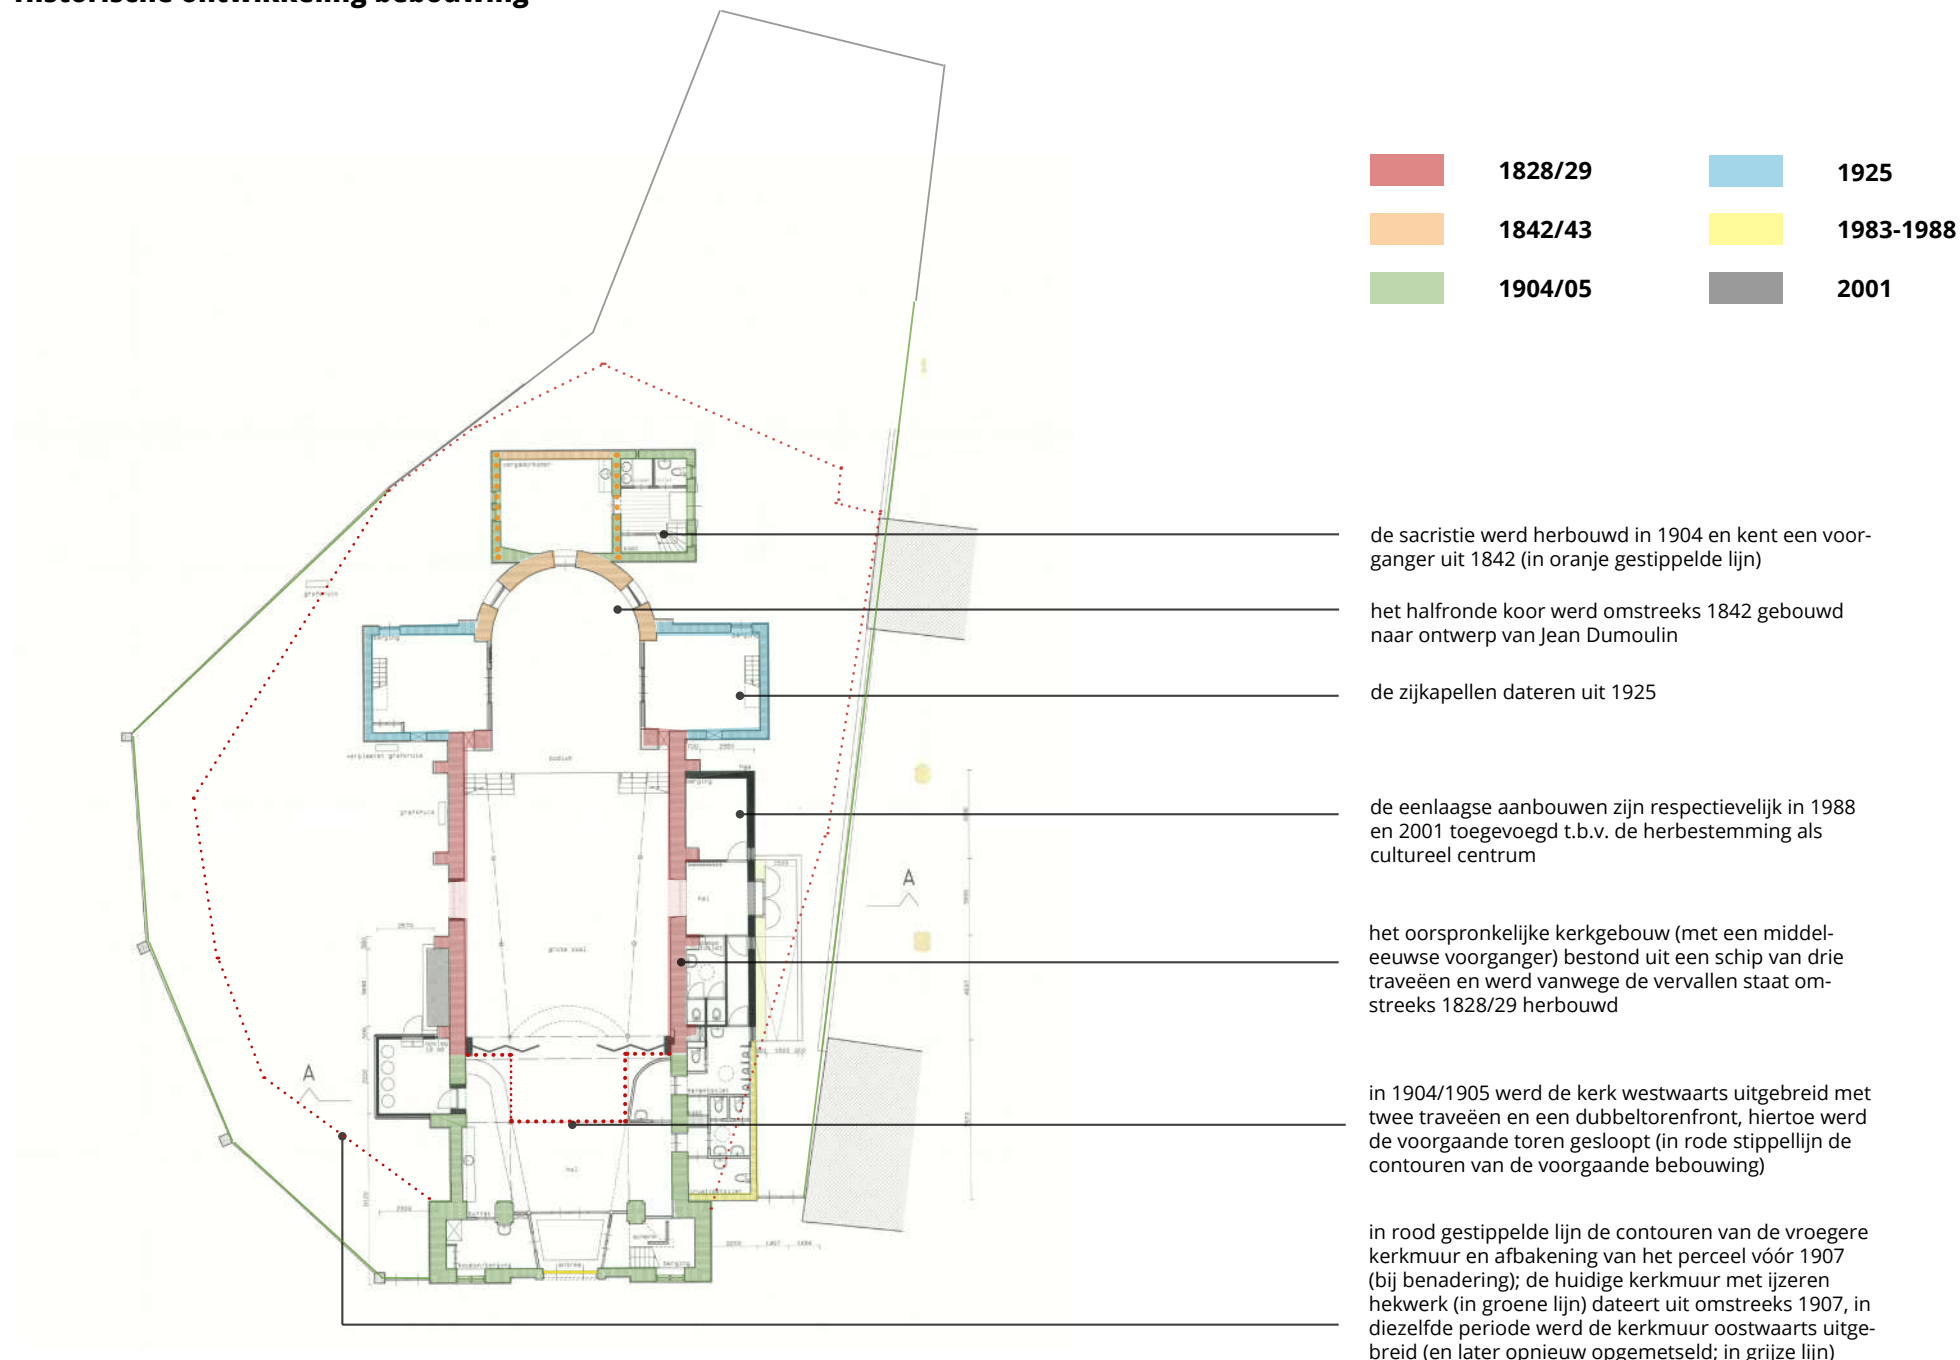
Afbeelding 26 Plattegrond begane grond Architectengroep Mertens BV, bewerking door Klement Rentmeesters

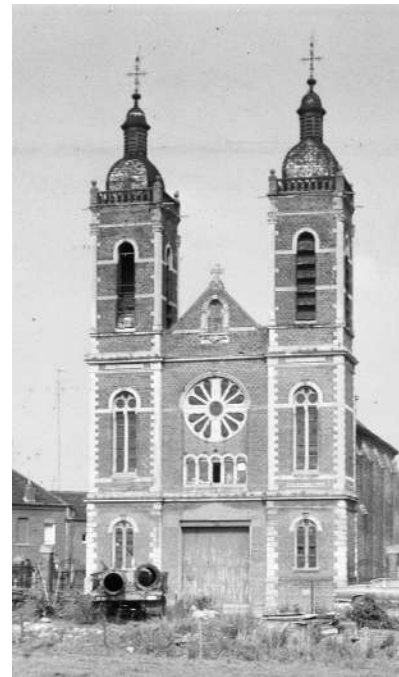
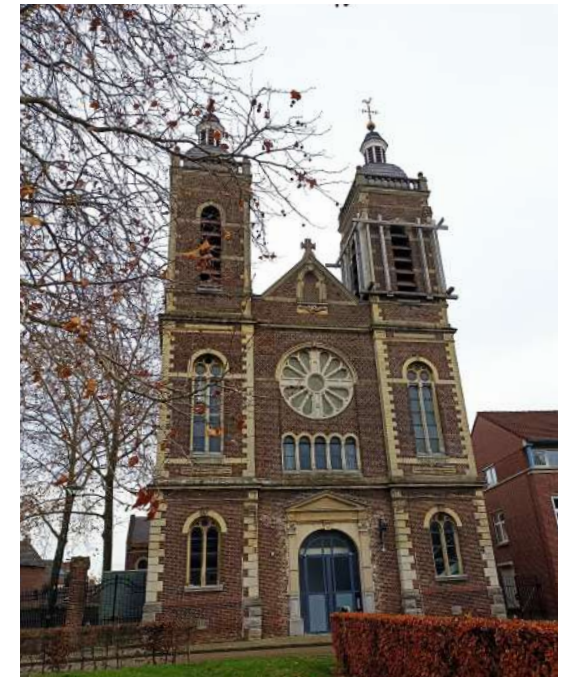
Afbeelding 32 Voorgevel

De symmetrische voorgevel wordt gekenmerkt door een dubbeltorenfront, uniek in zijn omgeving, met neogotische en neorenaissance elementen. Na sluiting van de kerk voor de eredienst is de oorspronkelijke neorenaissance entreepartij verwijderd en vervangen geweest, zoals te zien op een foto uit 1971 (links).

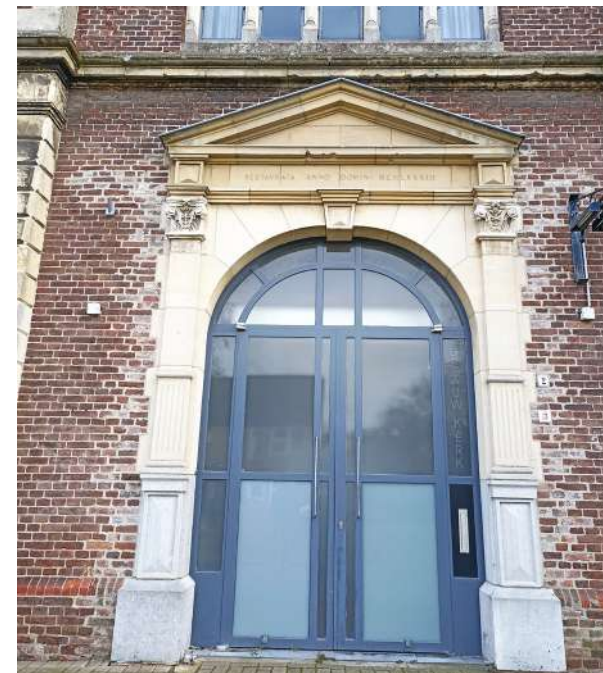
Afbeelding 33 Voorgevel

In 1983 is de neorenaissance entreepartij (op de toegangsdeuren na) weer gerestaureerd en hersteld, blijkt ook uit de aanhechting van het metselwerk. Het fronton werd voorzien van het opschrift "RESTAVRATA ANNO DOMINI MXMLXXXIII" (gerestaureerd in het jaar 1983).

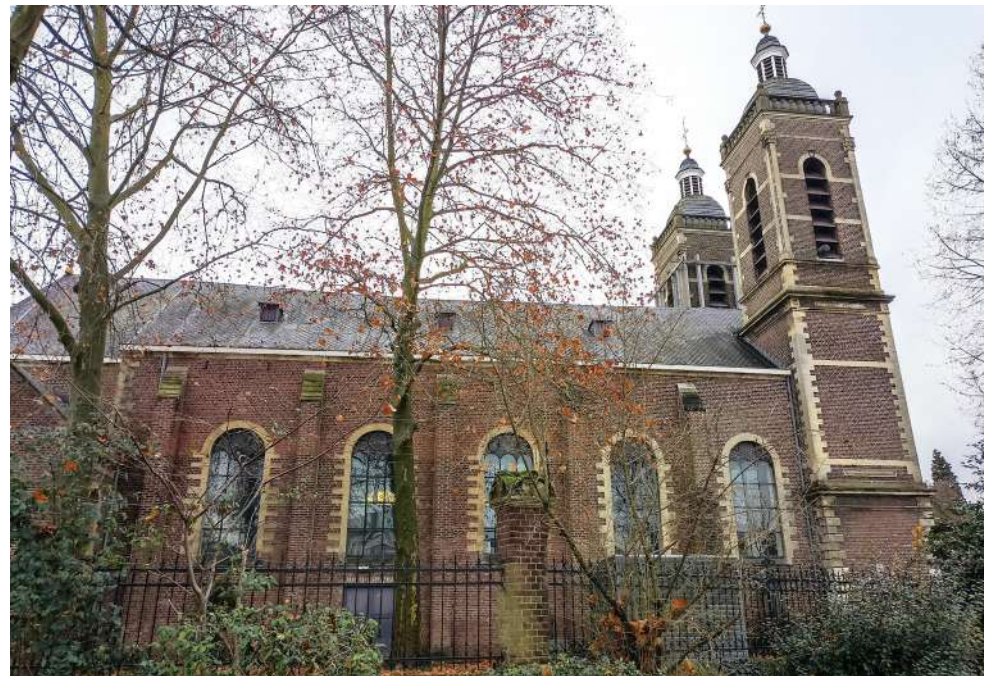
Afbeelding 34 Linker zijgevel - noordzijde

De hoeken van de torens zijn gemetseld in hoekkettingen van natuursteen. Het schip wordt bedekt met een zadeldak, de dakkapellen zijn tussen 1905 en 1920 toegevoegd. De westelijke twee traveeën zijn in een identieke bouwstijl in 1905 toegevoegd aan het schip de oostelijke drie traveeën uit 1828/1829. In iedere travee, onderling van elkaar gescheiden door de externe steunberen, een ronboogvormige raamopening met natuurstenen omlijsting, de ramen dateren van een latere periode. Op de voorgrond is het muur- en hekwerk uit 1907 zichtbaar.

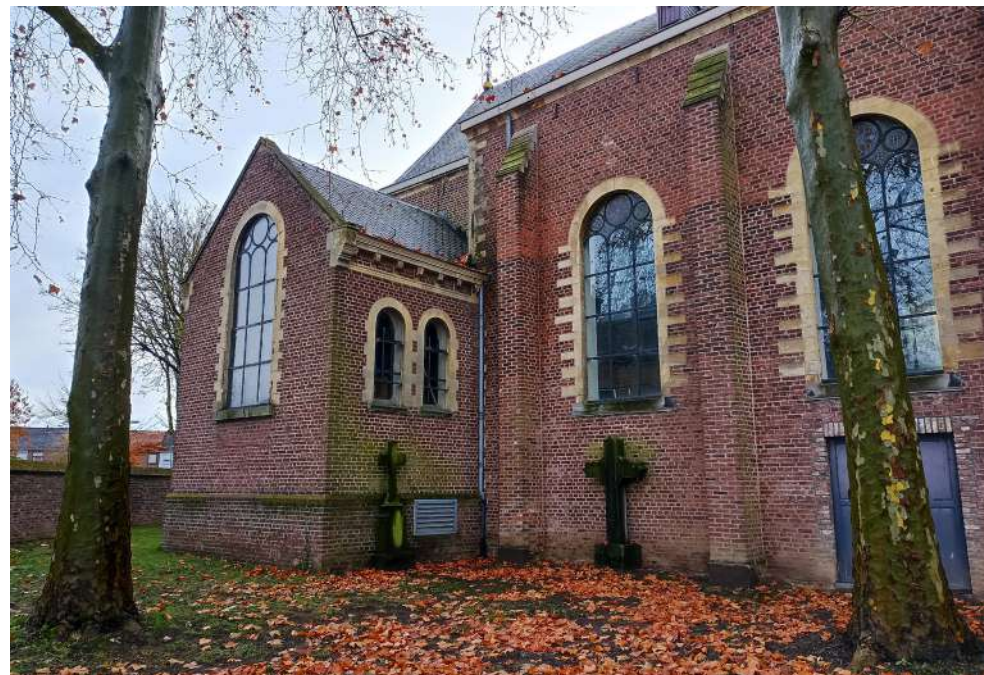
Afbeelding 35 Linker zijgevel - zijkapel

Ter hoogte van het koor een een lagere zijkapel uit 1925, met in de topgevel een rondboogvormig venster met een glas-in-lood raam uit 1908, logischerwijs herplaatst vanuit het koor. De zijkapel heeft een neorenaissance kroonlijst met kraagstenen.

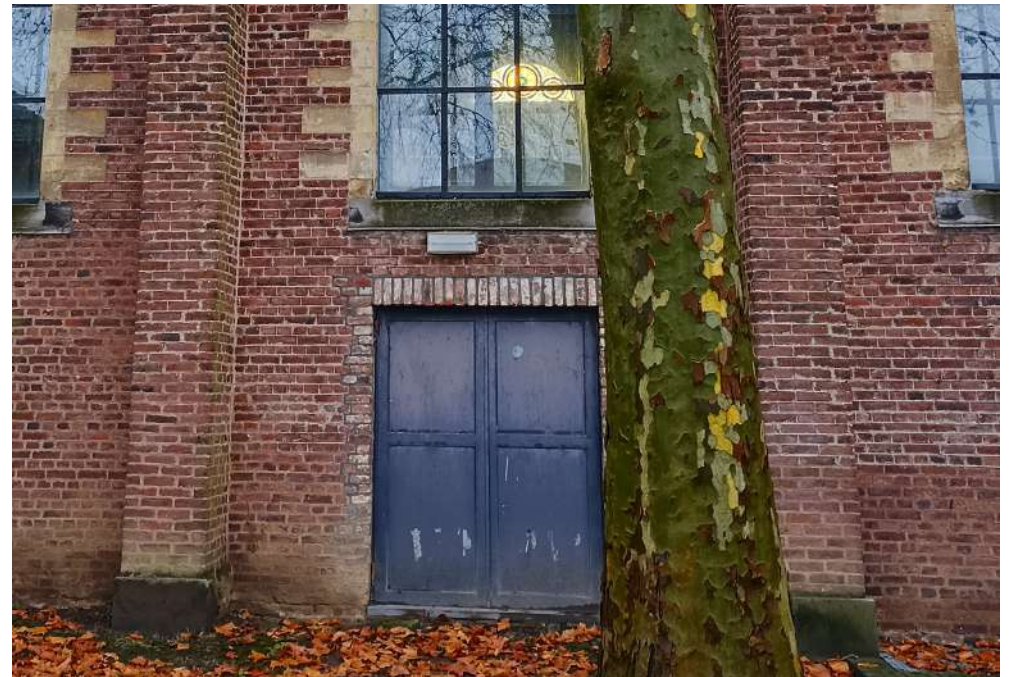
Afbeelding 36 Linker zijgevel

In de tweede travee vanuit het oosten is later een nooduitgang toegevoegd, hetgeen ook blijkt uit de aanhechting van het metselwerk en de cementvoeg.

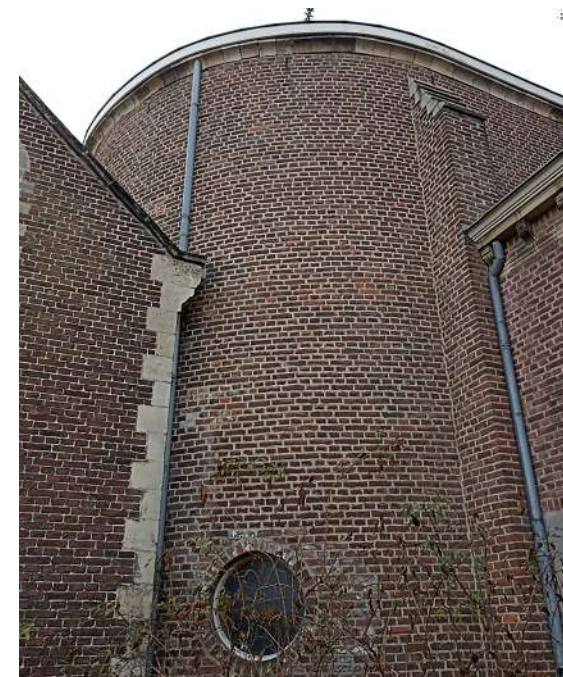
Afbeelding 37 Koorgevel

Zicht op het halfronde koor, met links een stuk van de gevel van de sacristie en rechts de zijkapel. Ter plaatse van het koor is een cirkelvormig vensteropening aangebracht van een latere datum, kijkend naar de aanhechting van het metselwerk alsook het raam.

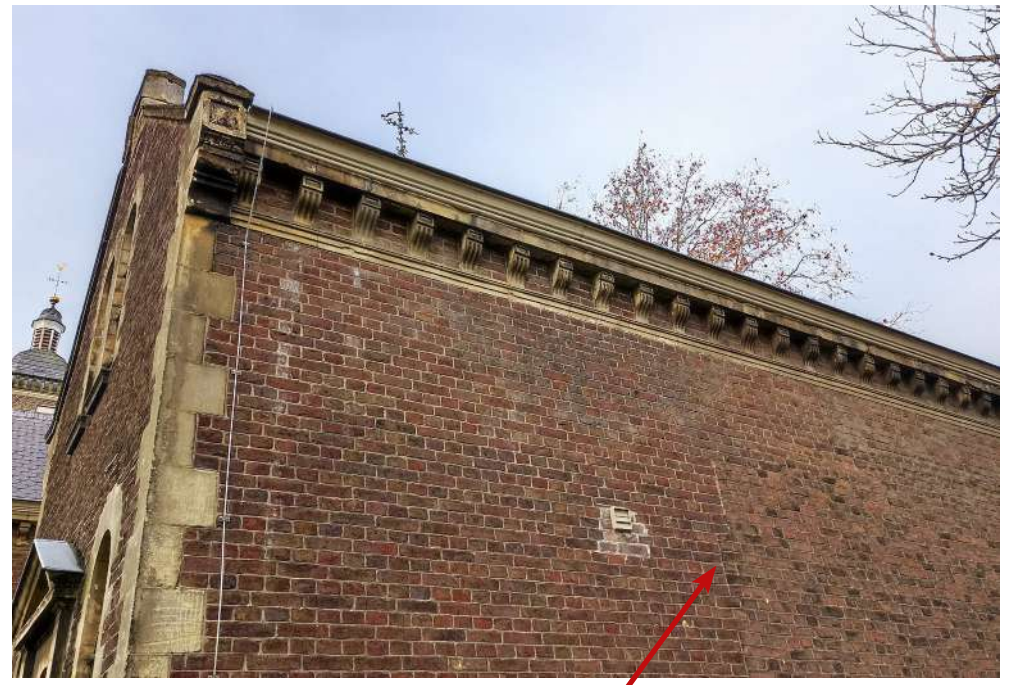
*Afbeelding 41 Detail sacristie*

De blinde gevel van de sacristie vertoont onregelmatigheden in het metselwerk en twee verschillende baksteengrotes. Waarschijnlijk is een deel van de oudere en lagere sacristie, gebouwd omstreeks 1842/43, gezien er tevens een bouwnaad (aangegeven met rode pijl) zichtbaar is ter plaatse van de locatie van het geveleinde van de “voorgaande” sacristie.

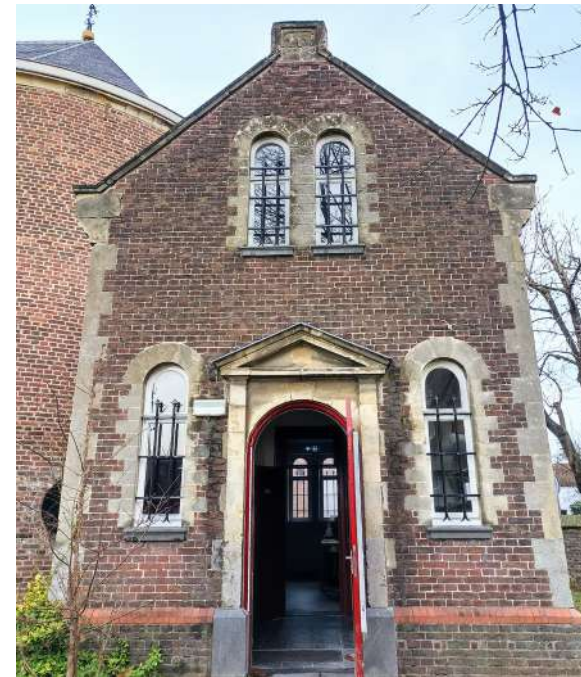
*Afbeelding 42    Sacristie*

Zij-ingang naar de sacristie, met hoekkettingen, rondboogvormige vensteromlijstingen en neorenaissance fronton (kleinere versie van het fronton in de voorgevel) uit natuursteen. De deur is later vervangen door een nieuwer exemplaar.

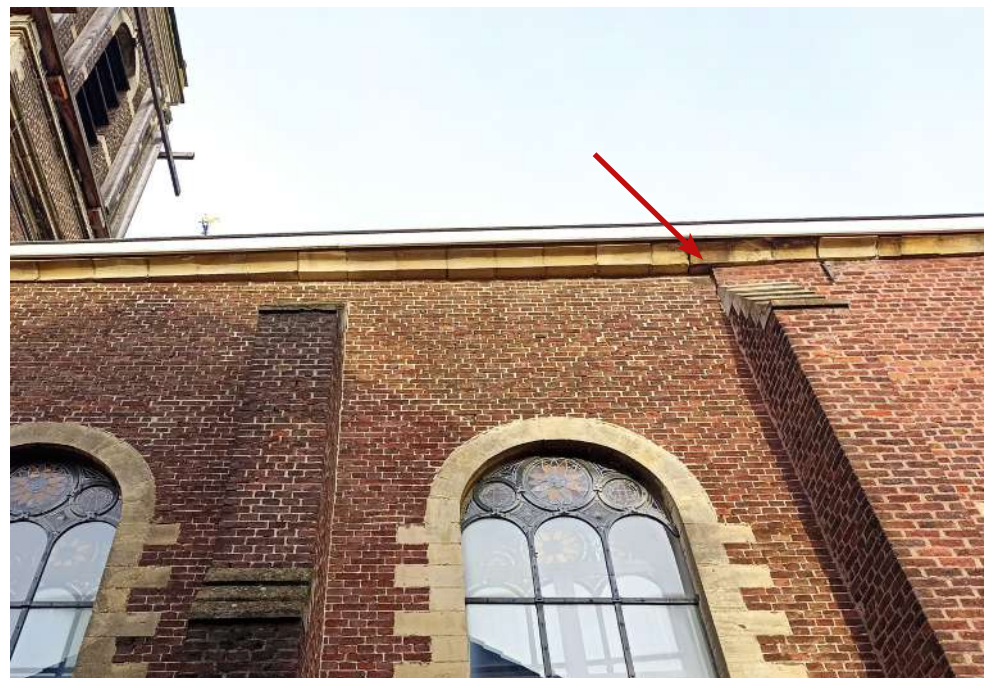
*Afbeelding 44    Rechter zijgevel - zuidzijde*

Ter plaatse van de tweede steunbeer (tussen de tweede en derde travee) is een kleine verspringing in de gevel te zien daar waar de kerk in 1905 westwaarts werd uitgebreid. Het verschil tussen het oudere en nieuwere gedeelte is tevens te zien aan het metselwerk, beide delen zijn gemetsels in kruisverband maar de bakstenen wijken qua grootte enigszins af van elkaar en het oudere metselwerk is voorzien van een meer roze voeg.

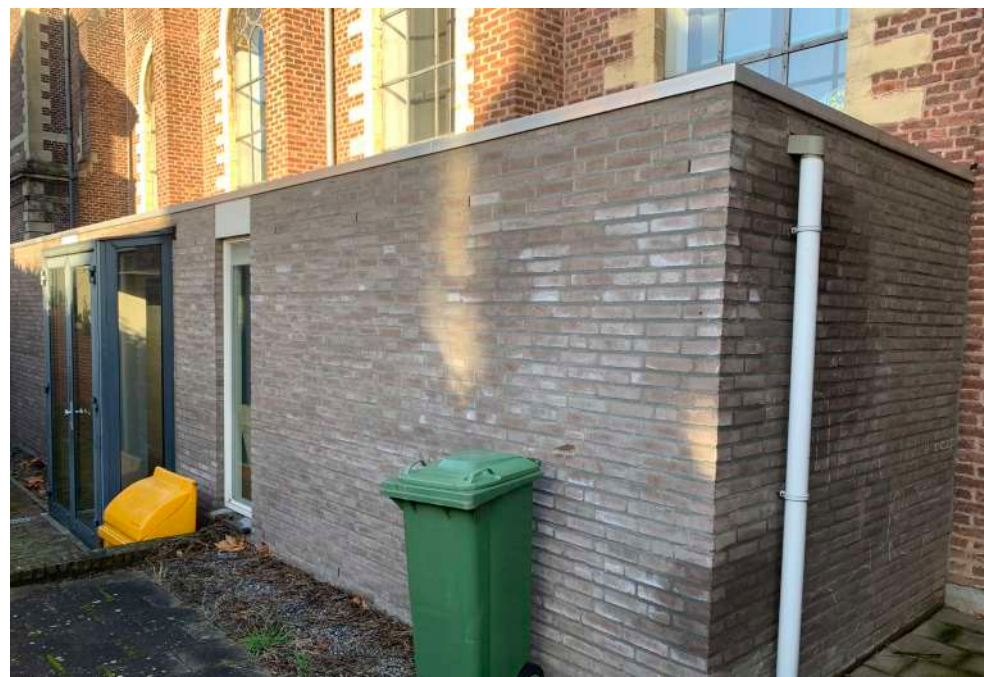
*Afbeelding 45    Rechter zijgevel - zuidzijde*

Tegen de zuidgevel is na sluiting van de kerk een eenlaagse bouwvolume met plat dak toegevoegd t.b.v. facilitaire voorzieningen, deze doet afbreuk aan het aanzicht van de kerk.

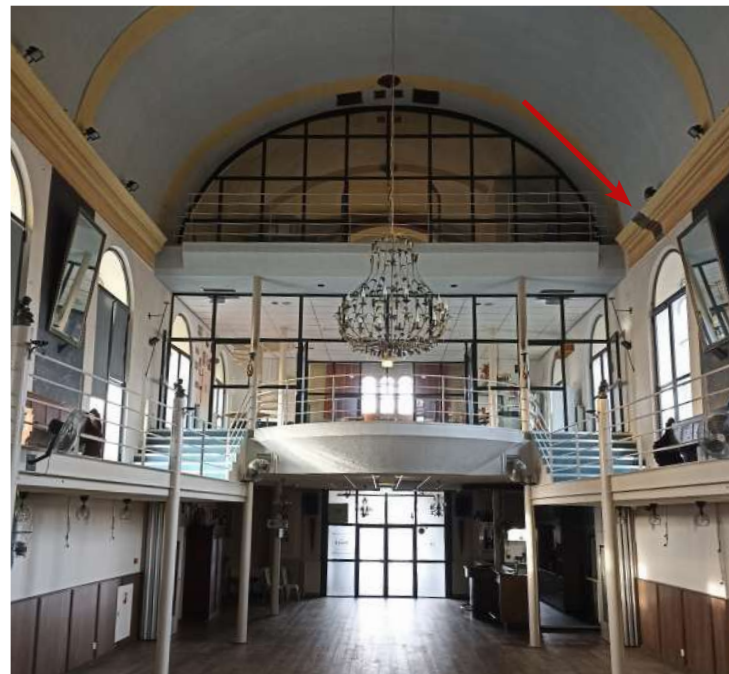
*Afbeelding 46 Interieur - westzijde*

Zicht op de westzijde van de kerk vanaf de koorzijde. Vrijwel de gehele indeling, interieurafwerking en inrichting dateert uit respectievelijk 1988 of 2001. Op de verdiepingen zijn de westelijke twee traveeën van de rest van de kerk afgesloten middels een glazen wand (met glazen deuren). Op enkele plaatsen, zoals rechtsboven (aangeduid met rode pijl) zijn stukjes van het oude schilderwerk zichtbaar.

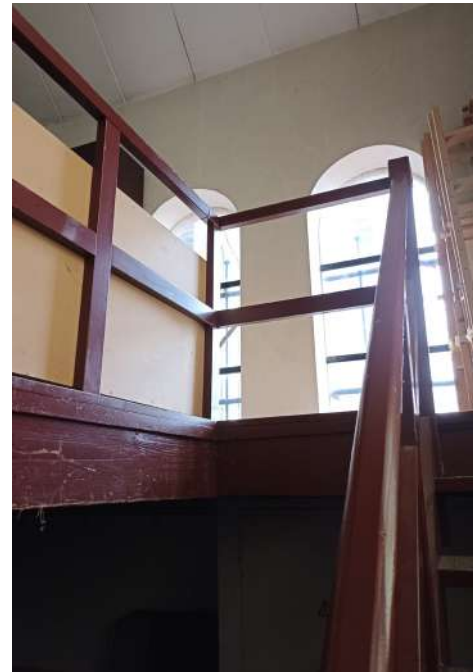
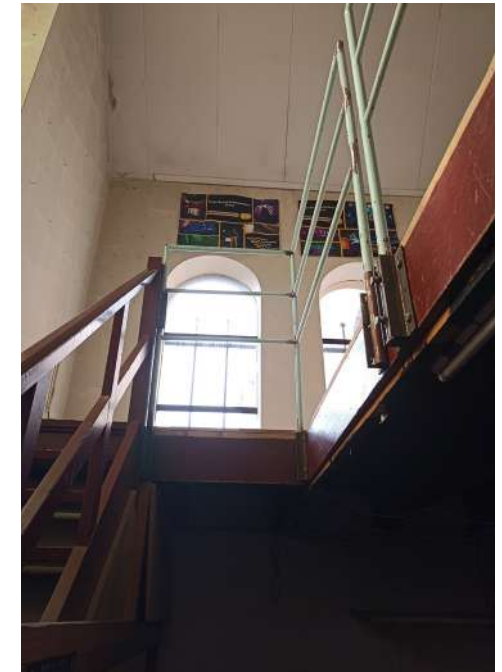
*Afbeelding 53 Interieur - zijkapellen*

Links: Zuidelijke zijkapel  
Rechts: Noordelijke zijkapel

In de zijkapellen is een verdiepingsvloer aanwezig (1925), de noordelijke zijkapel heeft een balustrade van een latere datum.

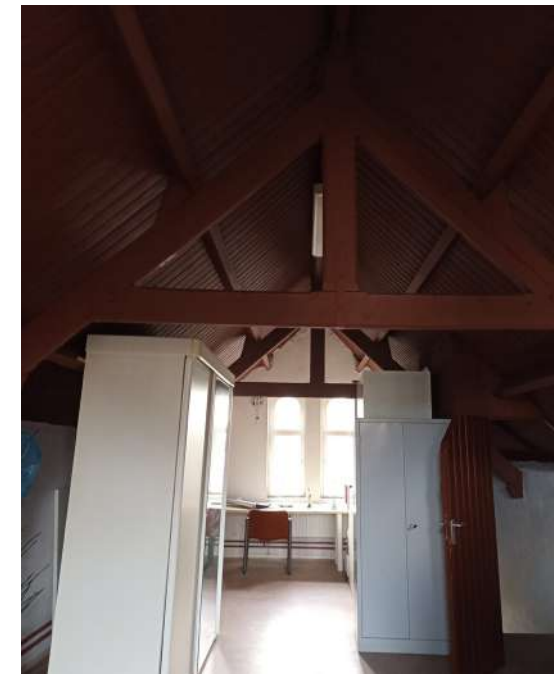
Afbeelding 57 Interieur - sacristie

De zolderverdieping van de voormalige sacristie, met een eenvoudig uitgevoerde houten gebintconstructie uit het begin van de 20ste eeuw.

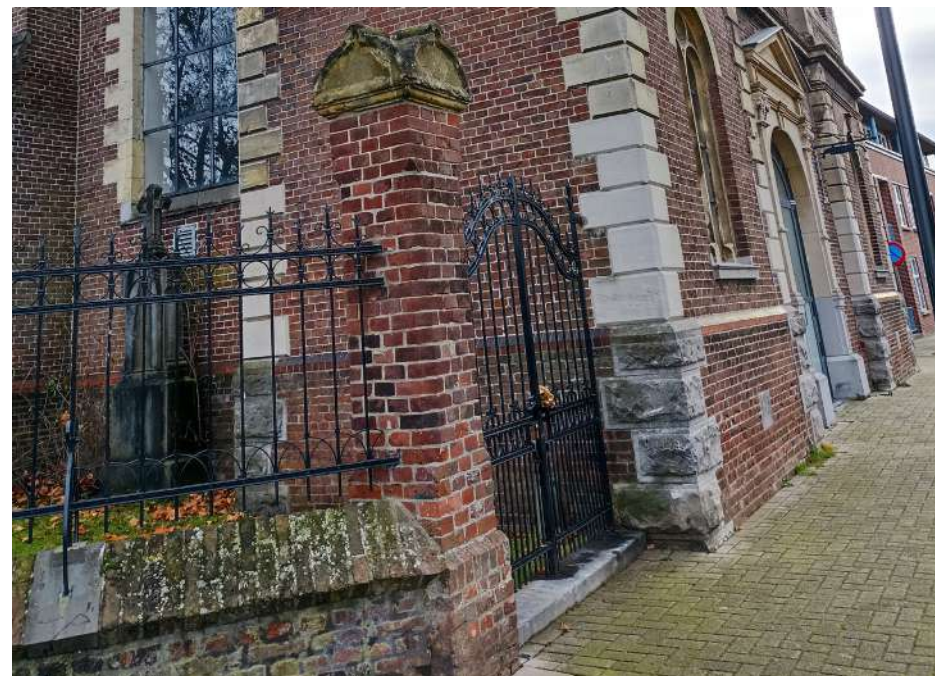
Afbeelding 59 Kerkmuur

Zicht op het hek, pilaster en muur- en hekwerk aan de linkerzijde van de voorgevel. Het ijzeren hekwerk, waarvan de aanbesteding werd gegund aan J. Lagro uit Beek, dateert uit omstreeks 1907 en kenmerkt zich door de ijzeren banden die samen met de gesmede spijlen een geheel vormen, een veel voorkomende oplossing uit die tijd. Datzelfde geldt voor de afgeschuinde pilasters met afdekstukken in mergel en de opzet van de lagere muur. Materiaaltechnisch is het metsel- en voegwerk van de lagere muur onder het hekwerk te dateren uit verschillende latere periodes (te zien aan de afwisseling met machinale bakstenen en het voegwerk van cementspecie); waarbij weliswaar op plaatsen delen die nog goed genoeg werden geacht zijn blijven staan of stenen werden hergebruikt.

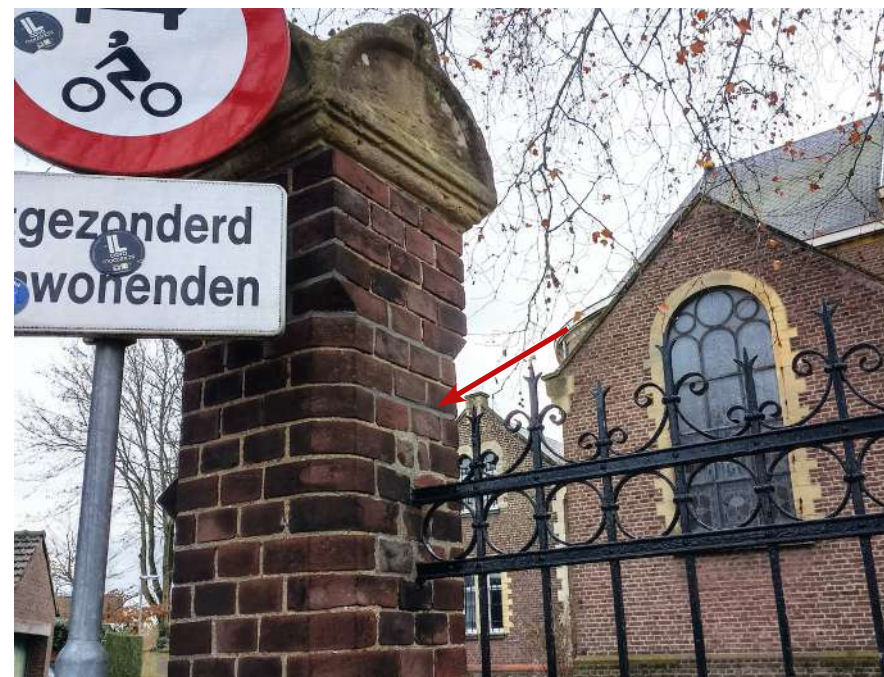
Afbeelding 58 Kerkmuur

Detailfoto van de laatste pilaster: de bakstenen, grotendeels van het voegwerk (specie van kalk en zand) en de afdekstukken van mergel zijn eveneens te dateren uit 1907 en zodoende nog oorspronkelijk. Plaatselijk is het voegwerk hersteld met een cementspecie, te zien aan de grijze kleur (ter plaatse van de rode pijl).

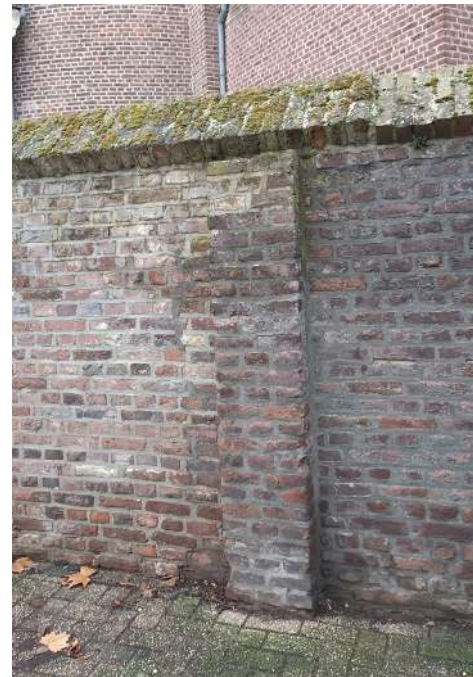
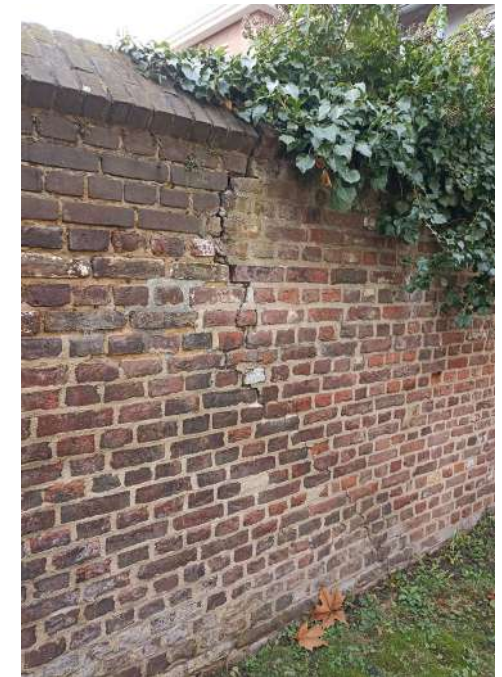
Afbeelding 61 Kerkmuur

Het metselwerk van de kerkmuur aan de achterzijde van de kerk is grotendeels opnieuw opgetrokken, waarbij op enkele plaatsen oudere stenen zijn hergebruikt of delen metselwerk die nog goed genoeg werden geacht zijn blijven staan. Zo is de huidige muur aan de kant van de pastorie (rechts in beeld) nog grotendeels origineel en te dateren uit het eerste kwart van de 20ste eeuw, te zien aan het oudere voegwerk van kalk en zand. De verdere kerkmuur ter plaatse van het achtergelegen pad (links in beeld) is vrijwel overal opnieuw opgemetseld, te zien aan de losse stenen met kalkresten in het metselwerk en de cementspecie.

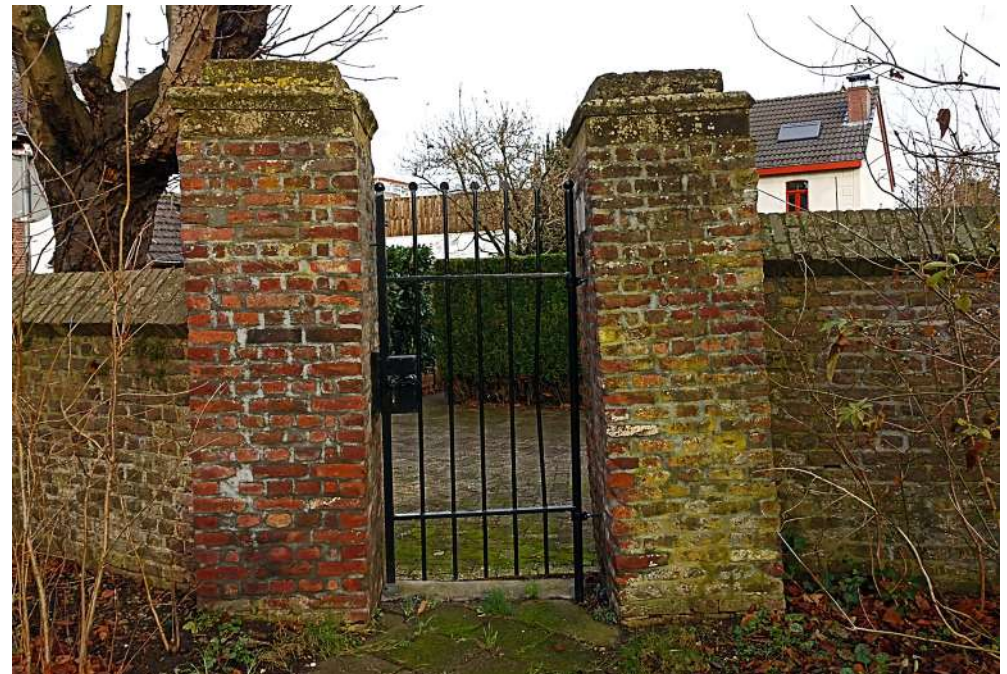
Afbeelding 60 Kerkmuur

Het hekje aan de achterzijde van de kerk is van recentere datum (en dateert waarschijnlijk uit de tijd van de restauratie in de jaren '80); ook de pilasters en de omliggende muur zijn van jongere datum, waarbij plaatselijk (zoals bij de linker pilaster) oudere bakstenen zijn hergebruikt.

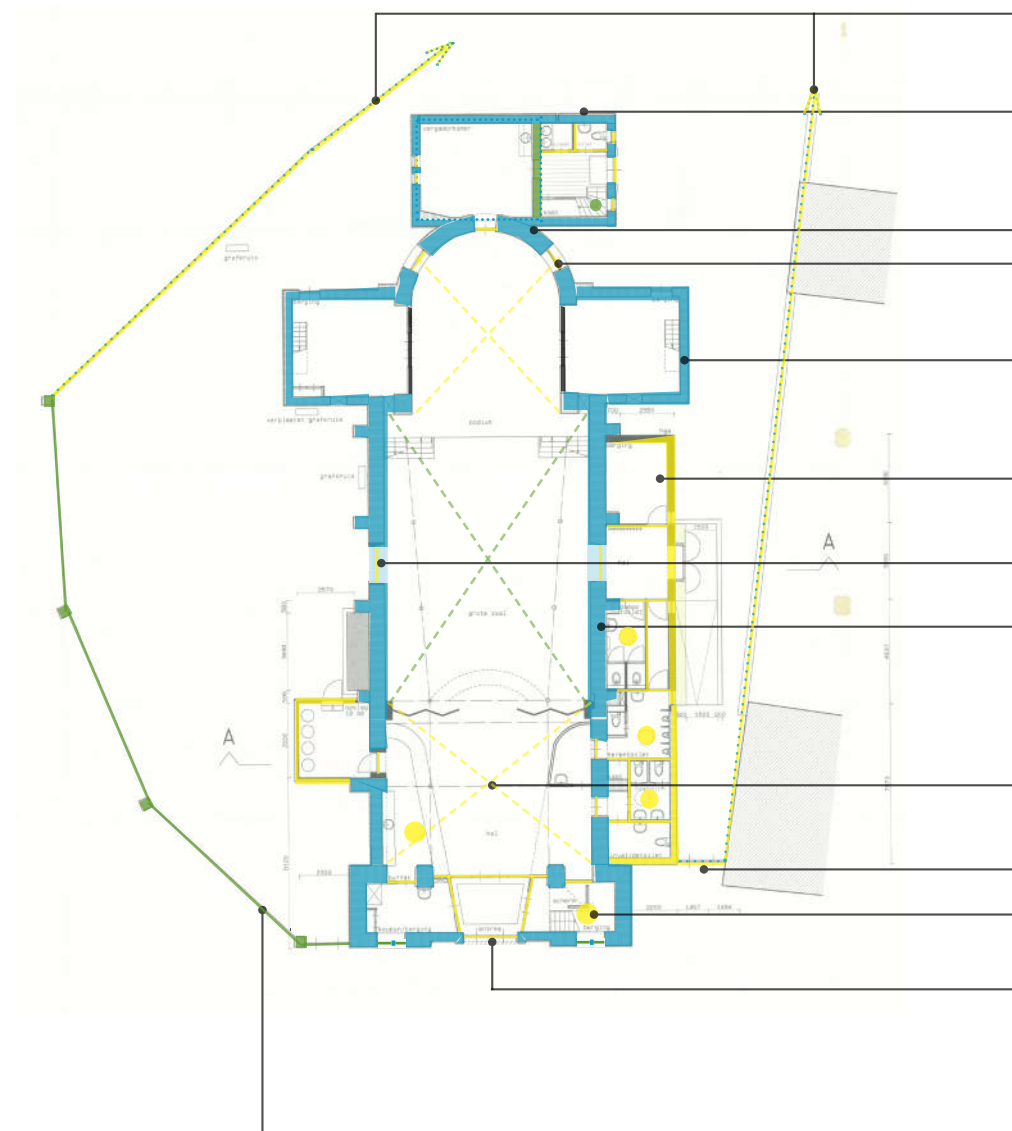
Afbeelding 62 Plattegrond begane grond Architectengroep Mertens BV, bewerking door Klement Rentmeesters

het gedeelte van de kerkmuur (geheel in metselwerk opgetrokken), na het hekwerk, is een opsomming van verschillende soorten baksteen en voegwerk en is grotendeels van jongere datum (idem voor het ijzeren poortje met pilaren aan de achterzijde); de kerkhofmuur op zich is zodoende van indifferente waarde (gele lijn); de positionering van de muur is echter wel van hoge monumentale waarde (in stippellijn aangegeven) aangezien deze bijdraagt bij aan de ruimtelijke en cultuurhistorische beleving

de sacristie werd herbouwd in 1904 en kent een voorganger uit 1842 waarvan nog een restant van de gevel aanwezig is

het halfronde koor werd omstreeks 1842 gebouwd naar ontwerp van Jean Dumoulin, kent een hoge monumentwaarde

de ronde raamopeningen zijn na sluiting toegevoegd en van indifferente waarde

de zijkapellen dateren uit 1925 en dragen bij aan de evolutie van de bouwfasering

de eenlaagse aanbouwen uit respectievelijk in 1988 en 2001 kennen een indifferente waarde

het oorspronkelijke kerkgebouw (met een middeleeuwse voorganger) bestond uit een schip van drie traveeën en is later westwaarts uitgebreid, de opzet kent een hoge monumentale waarde

de entreeomlijsting kent een hoge monumentwaarde omwille van de afleesbaarheid van de bouwstijl, de deuren zijn van indifferente waarde

de kerkmuur met ijzeren hekwerk uit 1907, deze draagt bij aan de cultuurhistorische beleving maar is niet uitzonderlijk of bijzonder uitgevoerd en kent zodoende een positieve monumentale waarde

Op de waarderepresentatietekeningen op de volgende pagina's wordt de cultuurhistorische waarde aangeduid. Per kleur wordt een hoge (blauwe), positieve (groene) of indifferente (gele) waarde aan de gebouwdelen toegekend.
