MILIEUHYGIËNISCH VOORONDERZOEK BODEM

DONKERNACK

TE ROERMOND

# Rapportage milieuhygiënisch vooronderzoek bodem

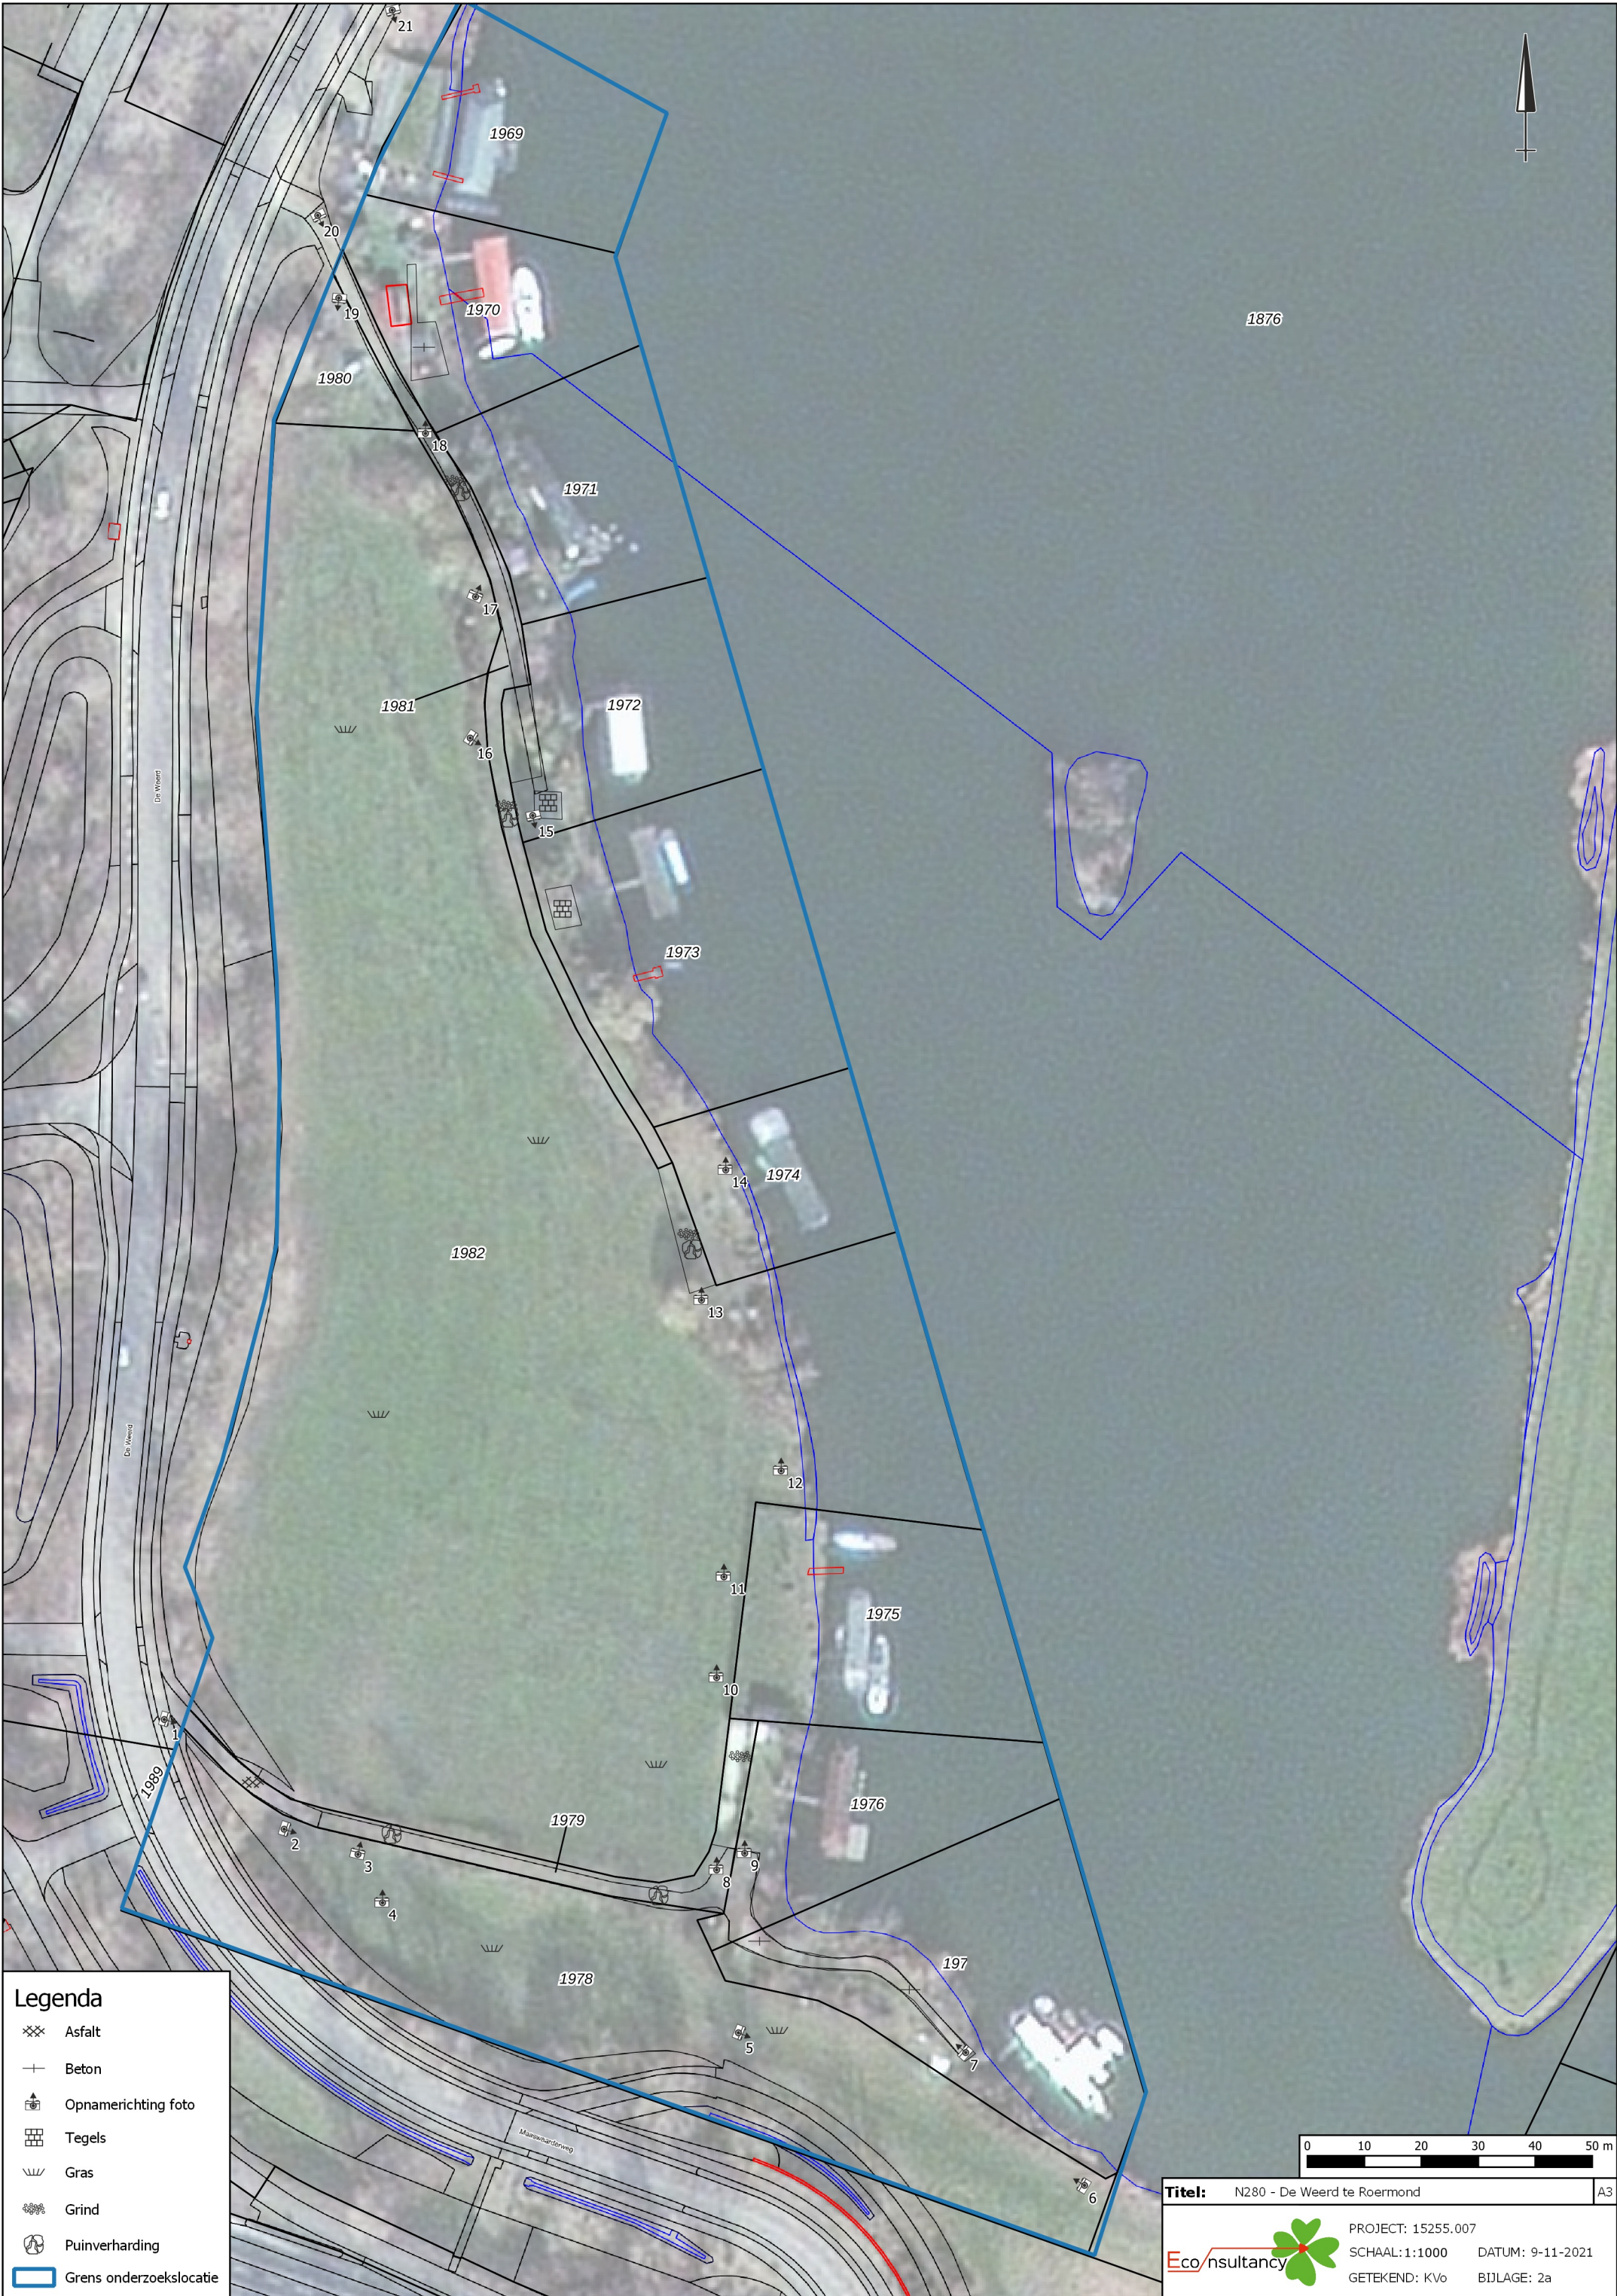
- Asfalt
- Beton
- Opnamerichting foto
- Tegels
- Gras
- Grind
- Puinverharding
- Grens onderzoekslocatie

In bijlage 2a is de huidige situatie op een locatieschets weergegeven. Bijlage 2b bevat enkele foto's van de onderzoekslocatie.
