MILIEUHYGIËNISCH VOORONDERZOEK BODEM

VILGERT

TE VELDEN

# Rapportage milieuhygiënisch vooronderzoek bodem

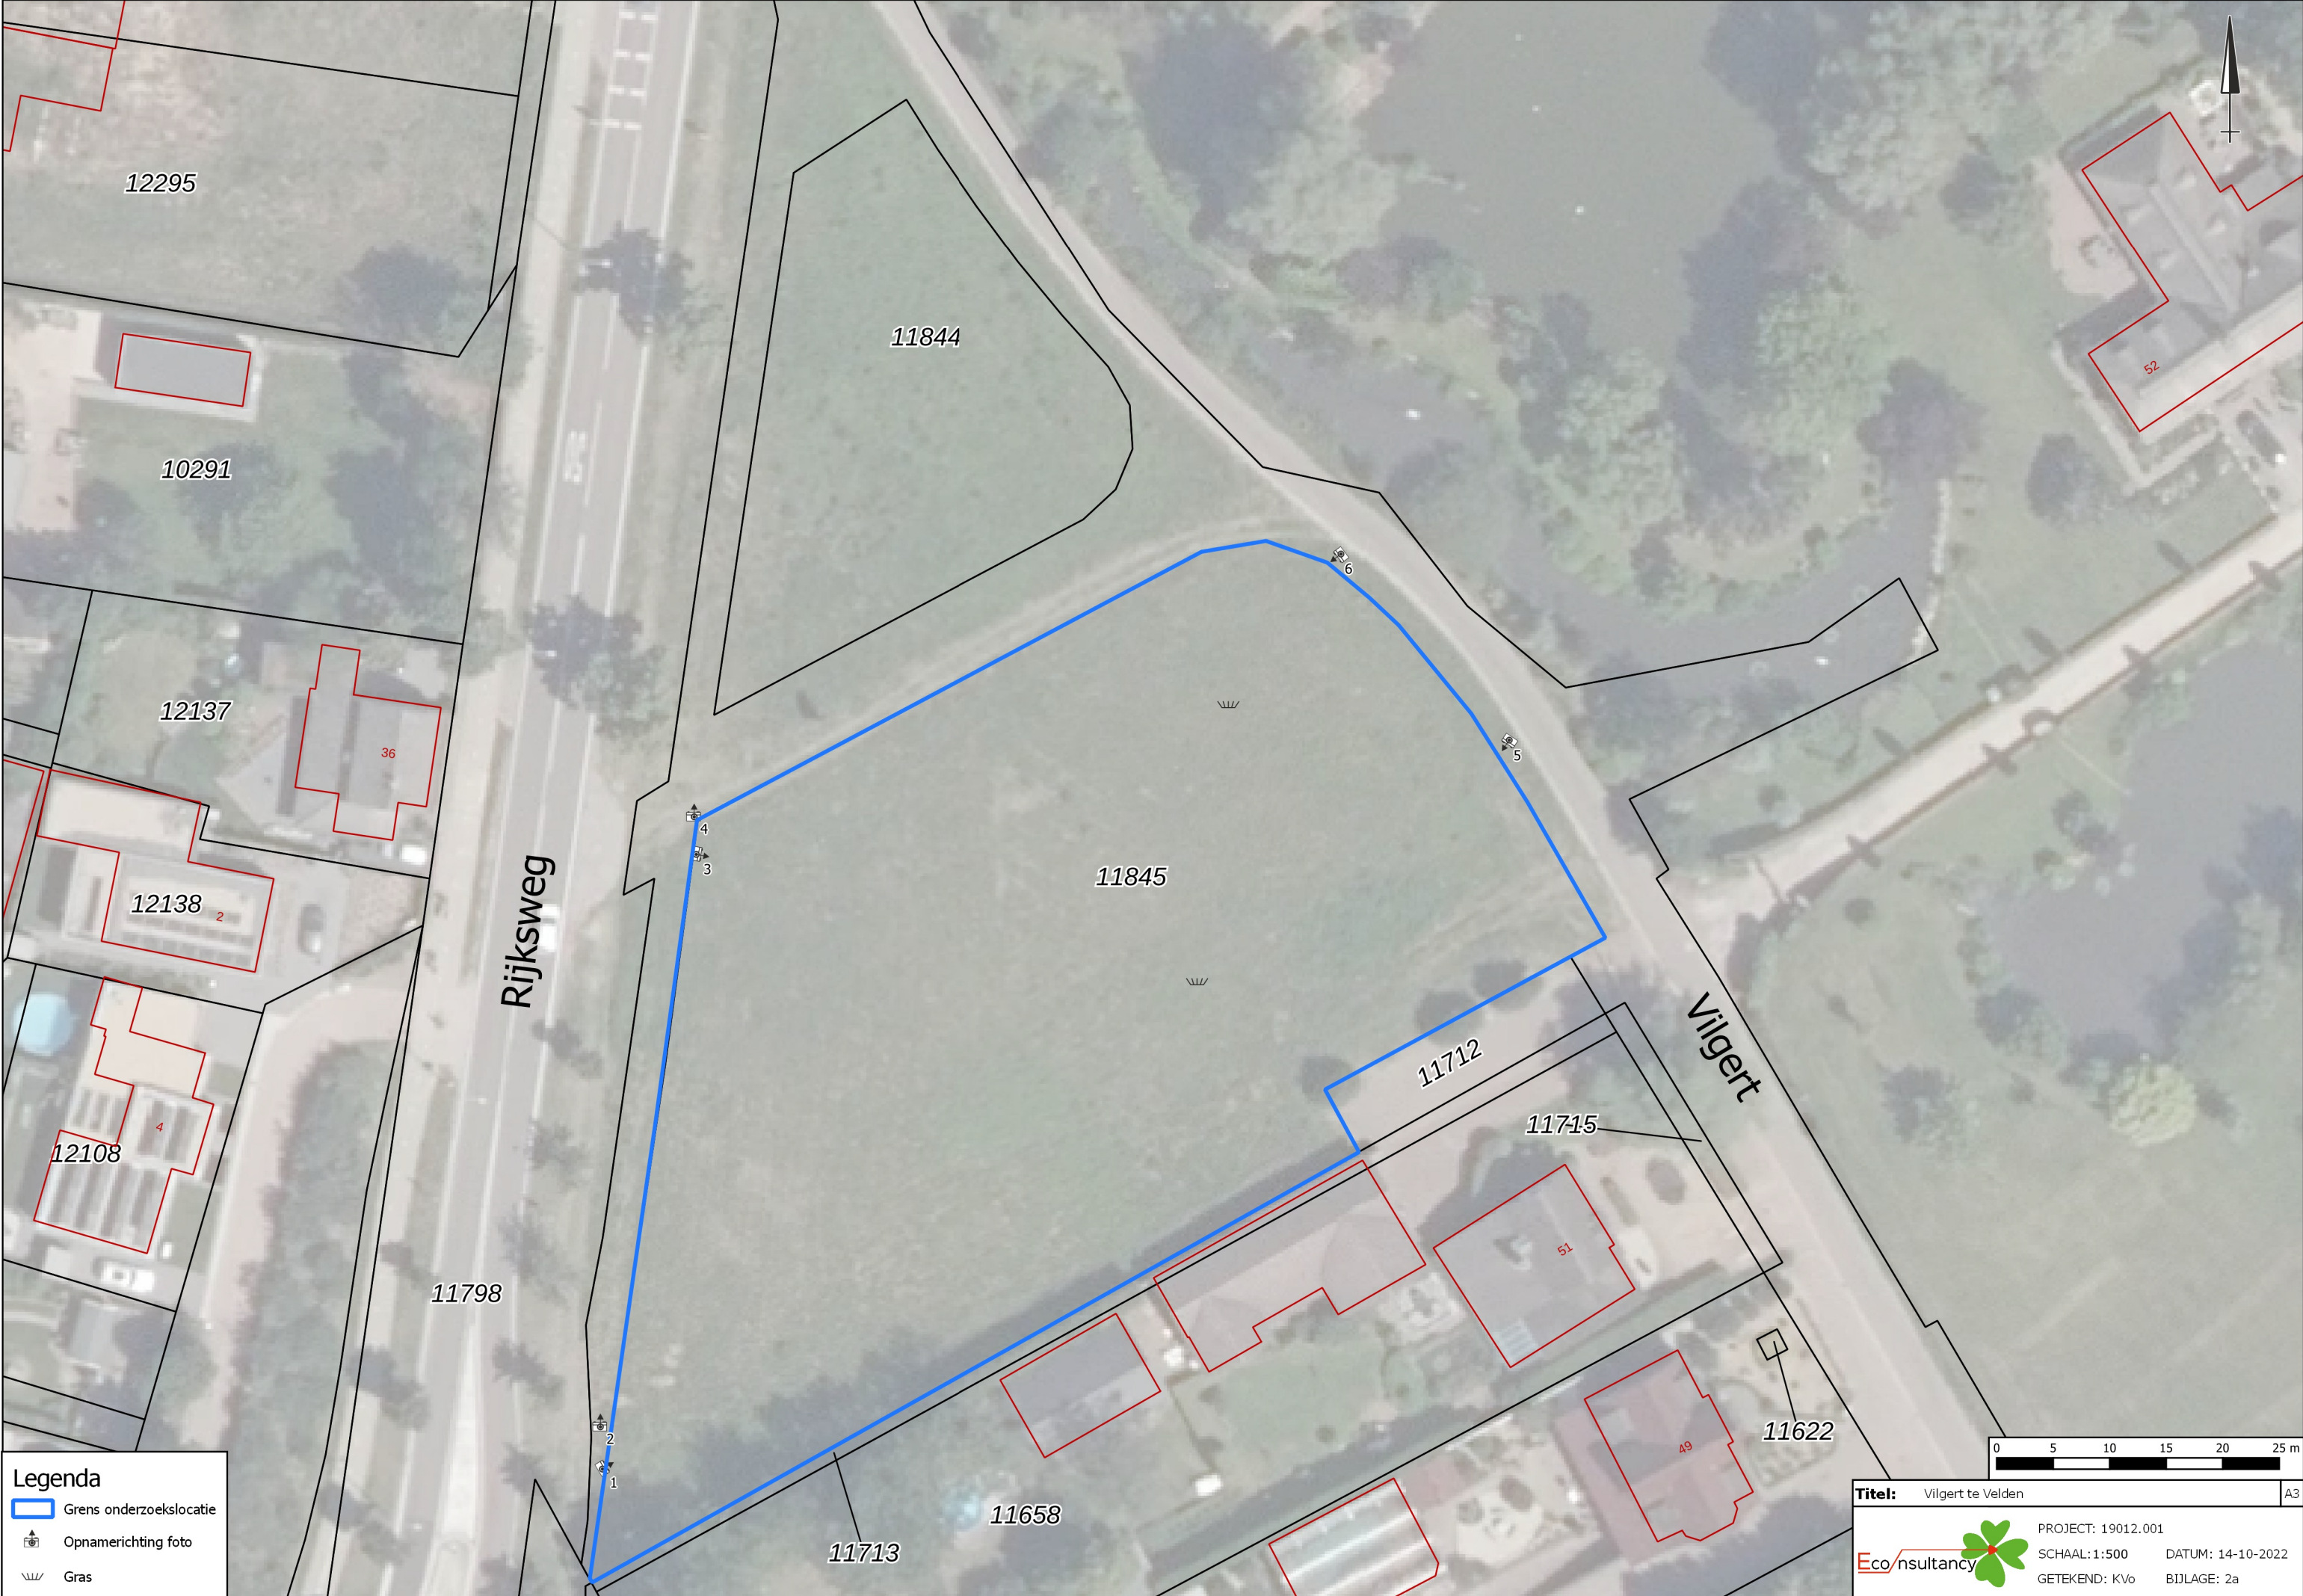
**Legenda**

- Grens onderzoekslocatie
- Opnamerichting foto
- Gras

In bijlage 2a is de huidige situatie op een locatieschets weergegeven. Bijlage 2b bevat enkele foto's van de onderzoekslocatie.
