MILIEUHYGIËNISCH VOORONDERZOEK  
BODEM

STATIONSWEG 106, 106A, 108 EN 108B

TE OOSTRUM

# Rapportage milieuhygiënisch vooronderzoek bodem

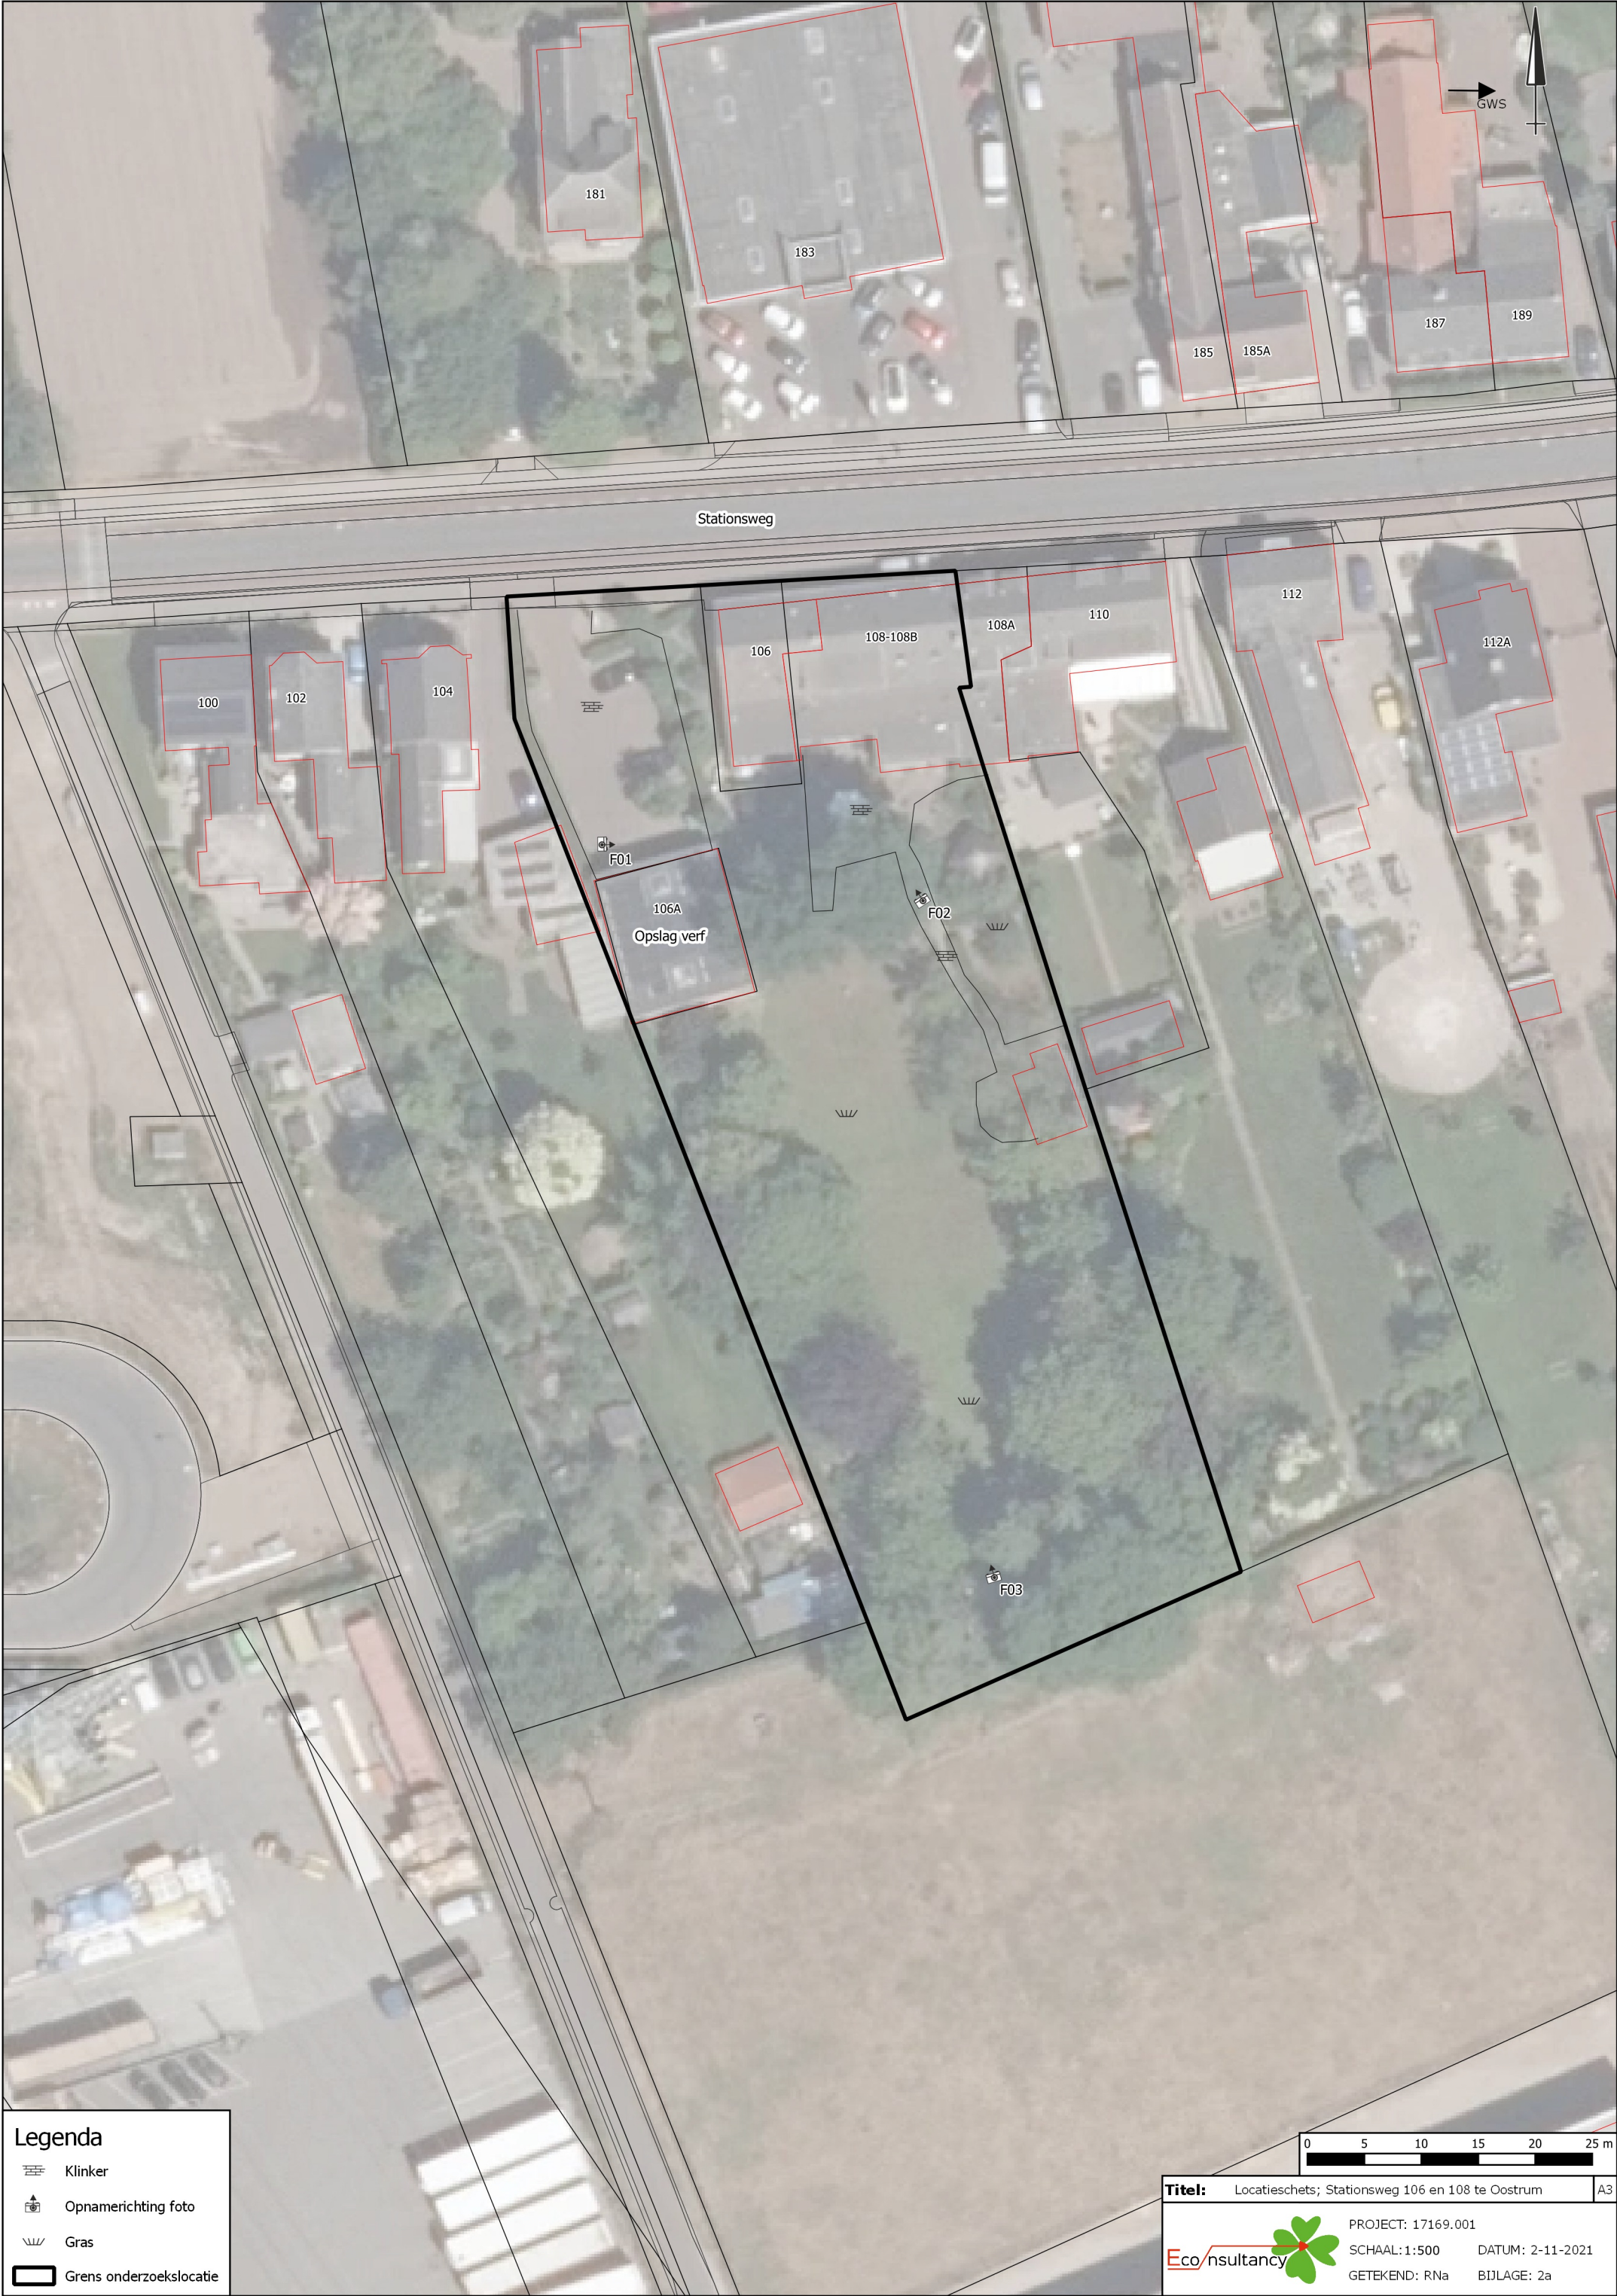
| | SCHAAL: 1:500 | GETEKEND: RNa BIJLAGE: 2a | |

- Klinker
- Opnamering foto
- Gras
- Grens onderzoekslocatie
