HISTORISCH BODEMONDERZOEK

ACHTERZIJDE VAN DE STATIONSWEG 108

TE OOSTRUM

# Rapportage historisch bodemonderzoek

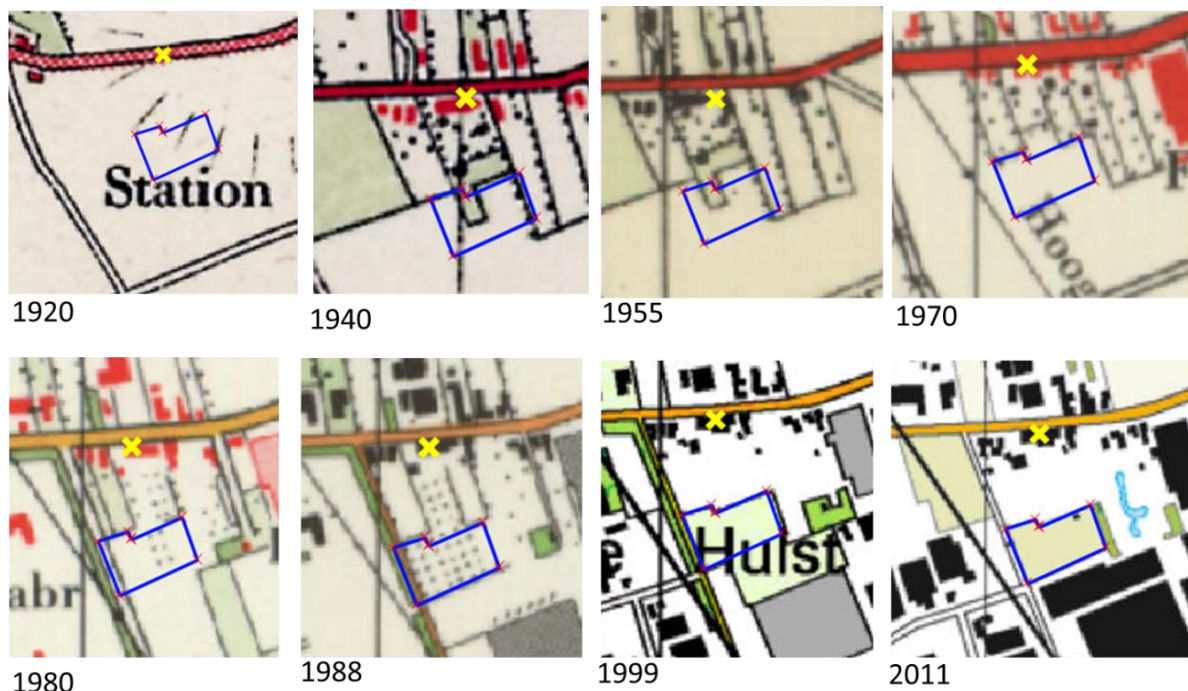
Figuur 1. Uitsneden historisch kaartmateriaal

In figuur 1 is de onderzoekslocatie op verschillende uitsneden van historische kaarten weergegeven. In bijlage 2a is de huidige situatie op een locatieschets weergegeven. Bijlage 2b bevat enkele foto's van de onderzoekslocatie.

Uit historisch kaartmateriaal uit de periode 1900 - 1975 blijkt, dat de onderzoekslocatie door de jaren heen een agrarische bestemming heeft gehad. Ook de omgeving was destijds in agrarisch gebruik. Omstreeks 1980 tot circa 1998 is op de locatie een boomgaard aanwezig geweest. De locatie is momenteel in gebruik als weiland en is deels bebouwd met een schuurtje.
