# Waterhuishoudkundig onderzoek De Kolk te Leersum

20 mei 2021

**Kenmerk** R001-1278752BMS-V02-mdg-NL

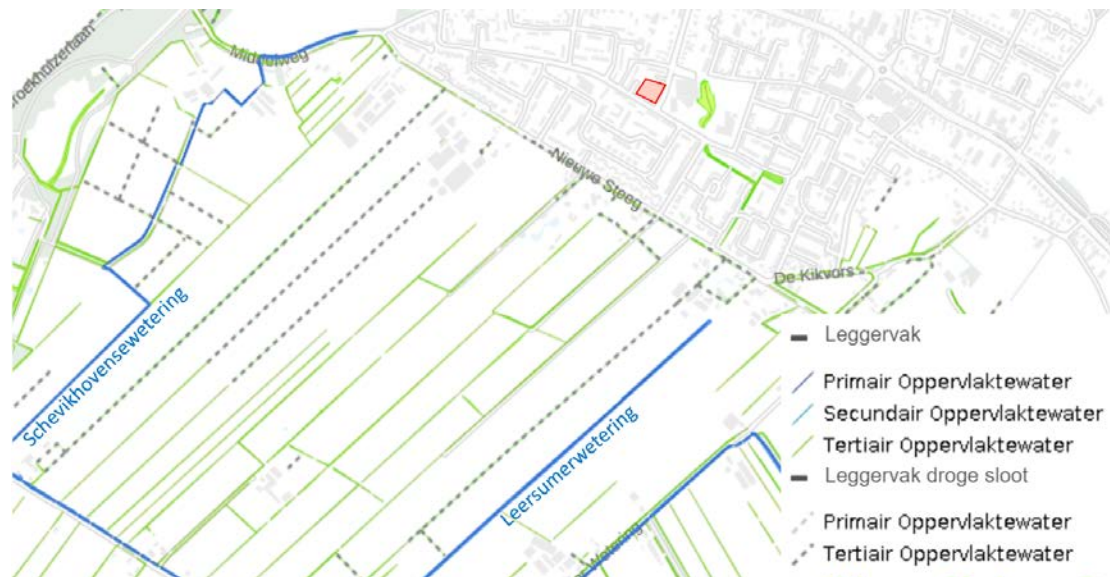
Figuur 2.7 Legger oppervlaktewateren Hoogheemraadschap De Stichtse Rijnlanden ([Legger Oppervlaktewateren](#) ([webgispublisher.nl](#)))

Binnen het stedelijk gebied van Leersum zijn maar enkele oppervlaktewaterlichamen aanwezig. Het aanwezige water betreft tertiair oppervlaktewater of droogvallende sloten in beheer van de gemeente, zie figuur 2.7. Het waterpeil van de waterpartij naast De Binder bedraagt circa +4,80 m NAP<sup>2</sup>. De vijver voert af via een duiker naar een watergang met een gemiddeld peil +4,60 m NAP<sup>2</sup>. Deze watergang voert af via een duiker en een betonnen goot (tijdens hevige buien) naar de Leersumerwetering (LBW\_A\_024), met een streefpeil van +4,25 m NAP.

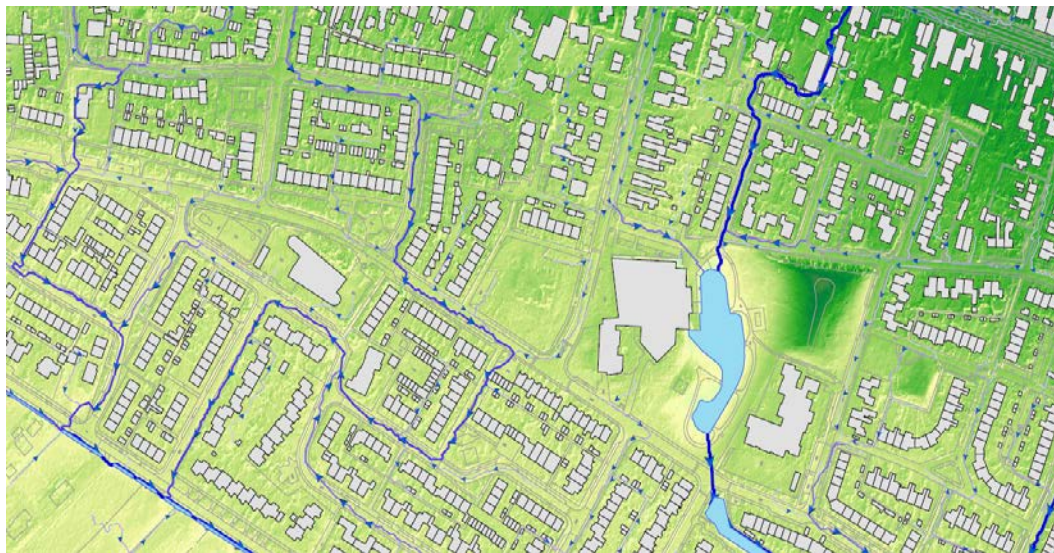
Figuur 2.15 Uitsnede stroombanen van de stresstest uit 2010

De stroombanen kaart (figuur 2.15) laat zien dat de grootste aanvoer van water vanaf de Utrechtse Heuvelrug vooral door de Burgemeester Goudsmitslaan plaatsvindt, en in de waterpartij terecht komt. De afvoer door de Hoflaan is volgens de stresstest zeer beperkt.

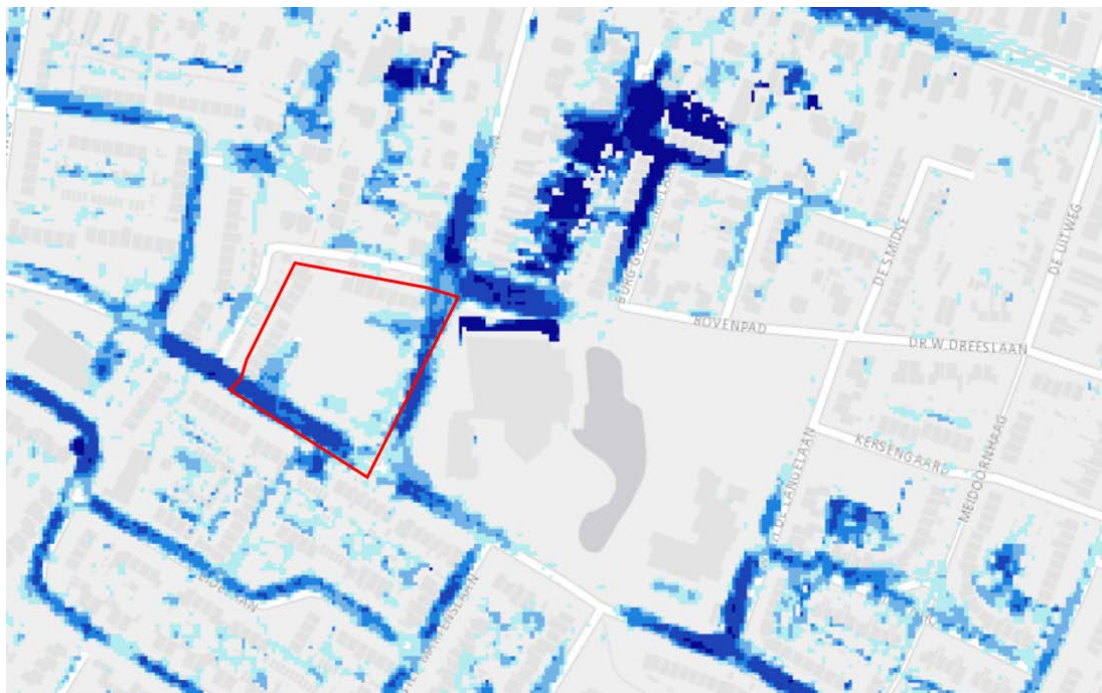
Figuur 2.16 Stresstest 2018: Maximale waterdiepte tijdens een bui van 70 mm in 1 uur (Klimaatportaal Utrecht)

In 2018 zijn regionale stresstesten uitgevoerd. In 2010 heeft de gemeente zelf stresstesten uit laten voeren. De stresstesten laten beide zien dat wateroverlast is vooral in de straten optreedt, en dat het veld van de onderzoekslocatie (het grasveld) geen knelpunt vormt, zie figuur 2.16.

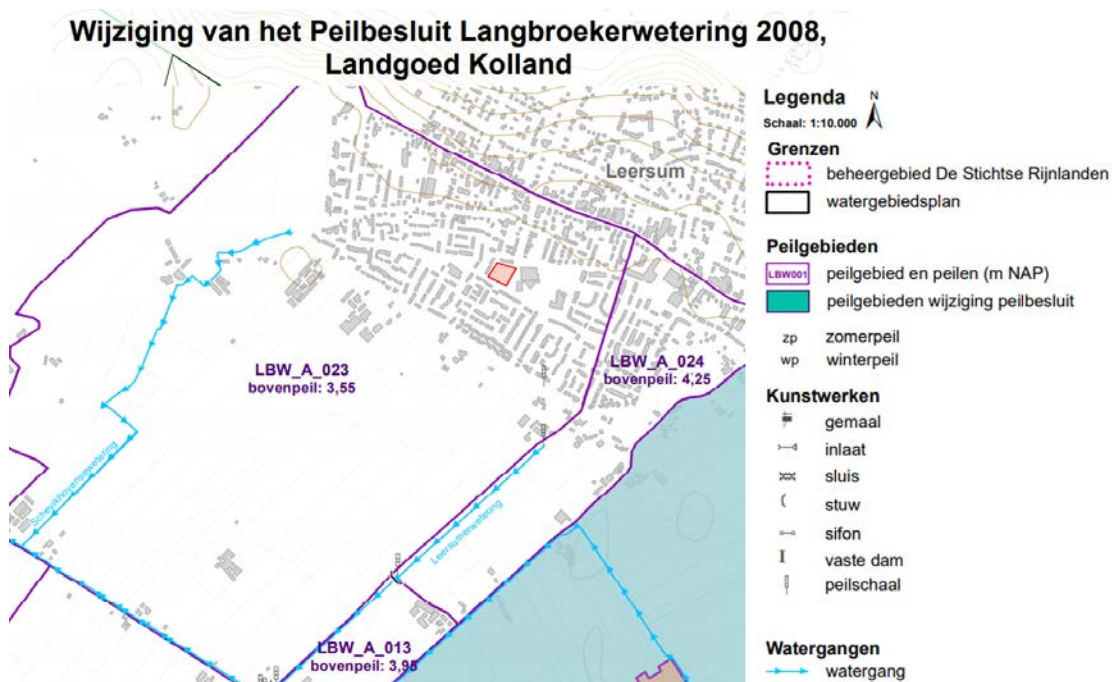
Figuur B2.2 Uitsnede peilbesluit 2008 ([Peilbesluit Langbroekerwetering oostelijk deel.pdf \(overheid.nl\)](#))

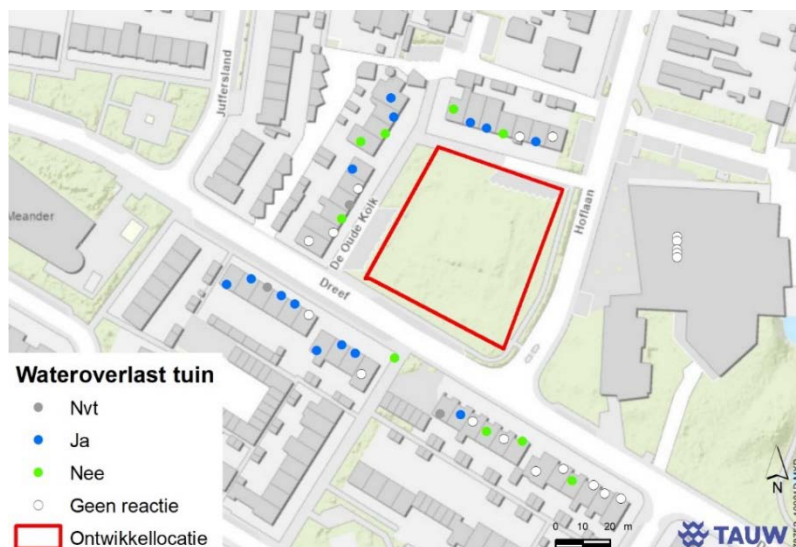
Figuur 2.13 Respons situatie in de tuin

Veertien bewoners geven aan overlast in de tuin te ervaren, waarvan bijna 80 % aangeeft overlast te hebben door waterplassen in de tuin. Het merendeel hiervan (elf bewoners) geven aan dat de waterplassen ervaren worden na een hoosbui. 50 % van de bewoners met tuin geeft aan dat de hinder/overlast 0-15 dagen per jaar optreedt en 28 % geeft aan 16-30 dagen per jaar hinder/overlast te ervaren. Twee bewoners hebben deze vraag niet beantwoord.
