## VOLLEDIGE ASBESTINVENTARISATIE

Type A  
Conform SC 540

**Scheyvenhofweg 10, Heythuysen**

Rapport-/ projectnummer: 215-HSc10-ai-v1  
Datum interne autorisatie: 11 mei 2015  
Rapportage geldig tot : 11 mei 2018  
Opdrachtgever : Zorg Residentie Scheyvenhof  
Eigenaar : Zorg Residentie Scheyvenhof  
Inventarisatiebedrijf : M&A Milieuadviesbureau  
SCA-Certificaatnummer : 07-D070012  
DIA-inspecteur : W.A. van Aerle  
Certificaatnummer : 04E-030714-140194  
Bouwkundige eenheid : Diverse gebouwen  
Omvang onderzoek : Gehele bouwkundige eenheid  
Rapport geschikt voor : Verwijderen van uitsluitend in dit  
rapport onder type A geïnventariseerde  
asbesthoudende materialen.

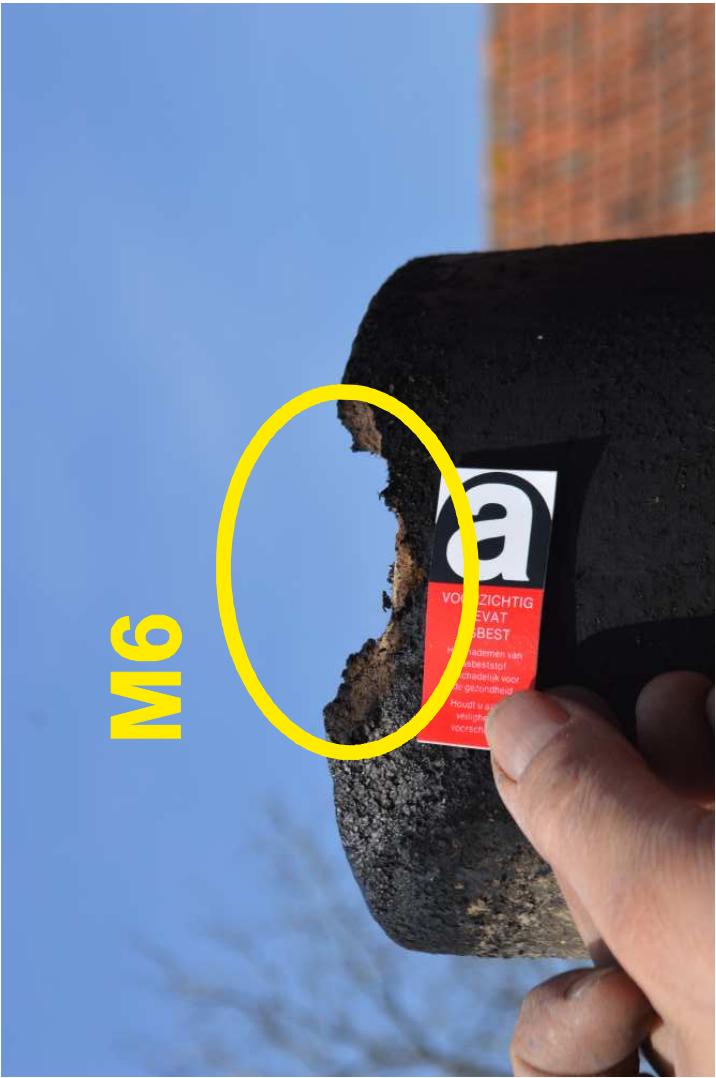
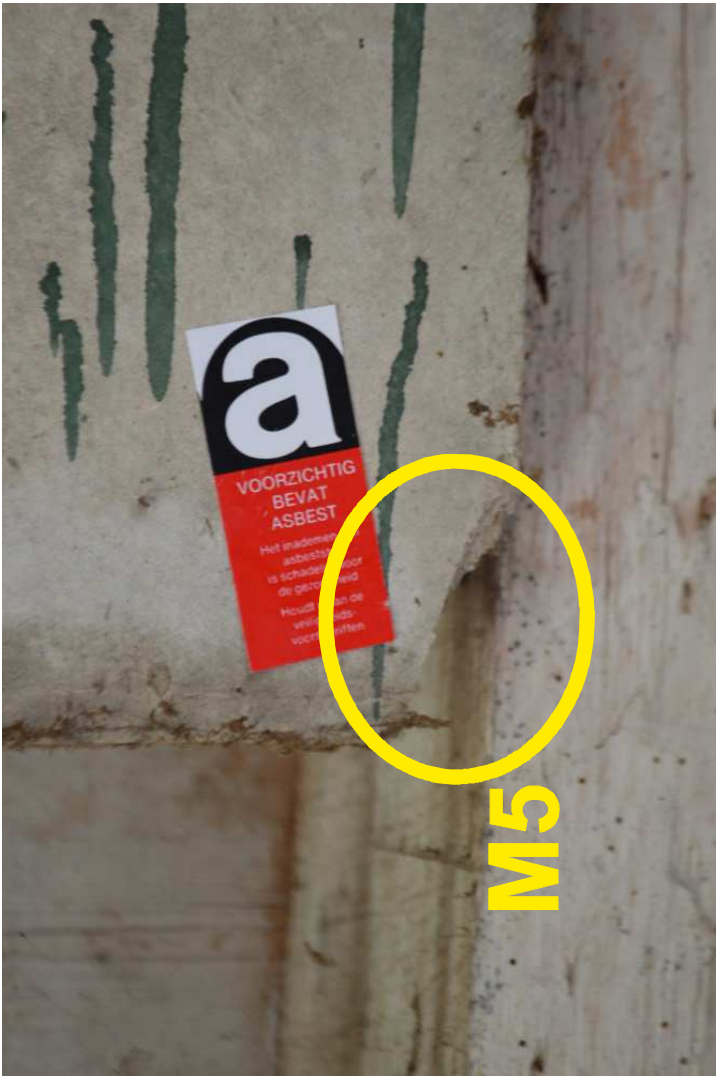
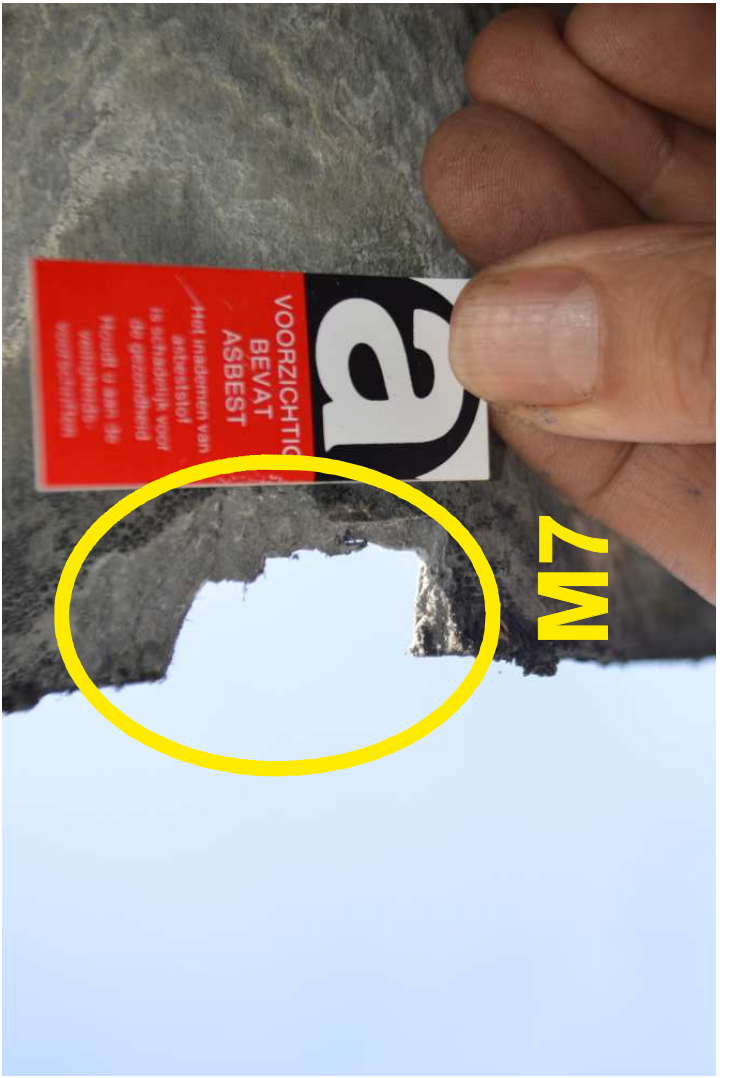
## **Bijlage 2b : Monsternamespecificatie**

= asbesthoudende golfplaten (daken)
-

= asbesthoudende vlakke platen (dakbeschot)
-

= asbesthoudende vlakke platen (plafondplaat)
-

= asbesthoudende vlakke platen (onder cv-ketels)
-

= asbesthoudende vlakke platen (dakbeschot)

De monsters zijn vervolgens in de tekening aangeduid met M1 t/m M7. De bemonsteringsplekken zijn voorafgaande aan de bemonstering nat gemaakt en afgeschermd met duct-tape. De materiaalmonsters van de asbestverdachte materialen zijn ter plaatse dubbel verpakt in een plastic monsterzak en deze zijn direct geïdentificeerd met type monster, plaats van bemonstering en overige fysische kenmerken. Ook zijn foto's van de monsterlocaties gemaakt.
