MILIEUHYGIËNISCH VOORONDERZOEK  
BODEM

PERCEEL ACHTER DORPSTRAAT 9

TE BAEXEM

# Rapportage milieuhygiënisch vooronderzoek bodem

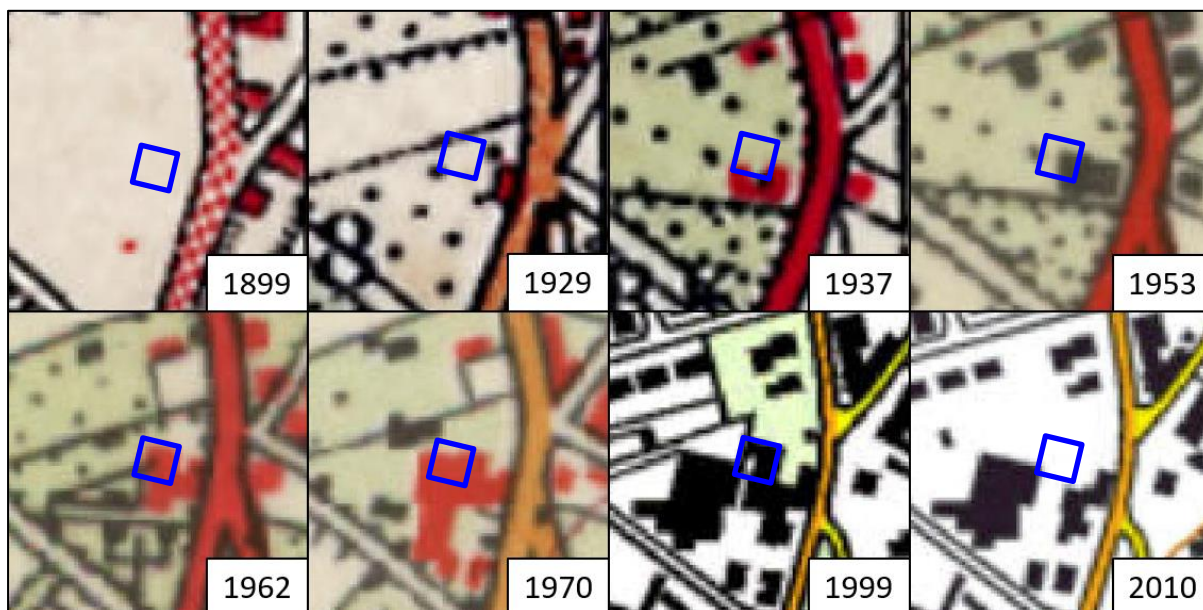
**Afbeelding I.** Uitsneden historisch kaartmateriaal

Uit historisch kaartmateriaal uit de periode 1899 tot 1937 blijkt dat de onderzoekslocatie, alsmede de directe omgeving ervan, destijds in gebruik is geweest als weiland en heeft voor zover bekend altijd een agrarische bestemming gehad en is onverhard geweest. Rond 1953 is op de locatie een woonhuis gebouwd. Het woonhuis is sindsdien uitgebreid tot circa 1999. Vanaf 2010 is te zien dat er op de locatie geen bebouwing meer aanwezig is. Sindsdien is de locatie niet wezenlijk meer veranderd. In de onderstaande figuur (afbeelding 1) zijn uitsneden van historisch kaartmateriaal van de onderzoekslocatie weergegeven.

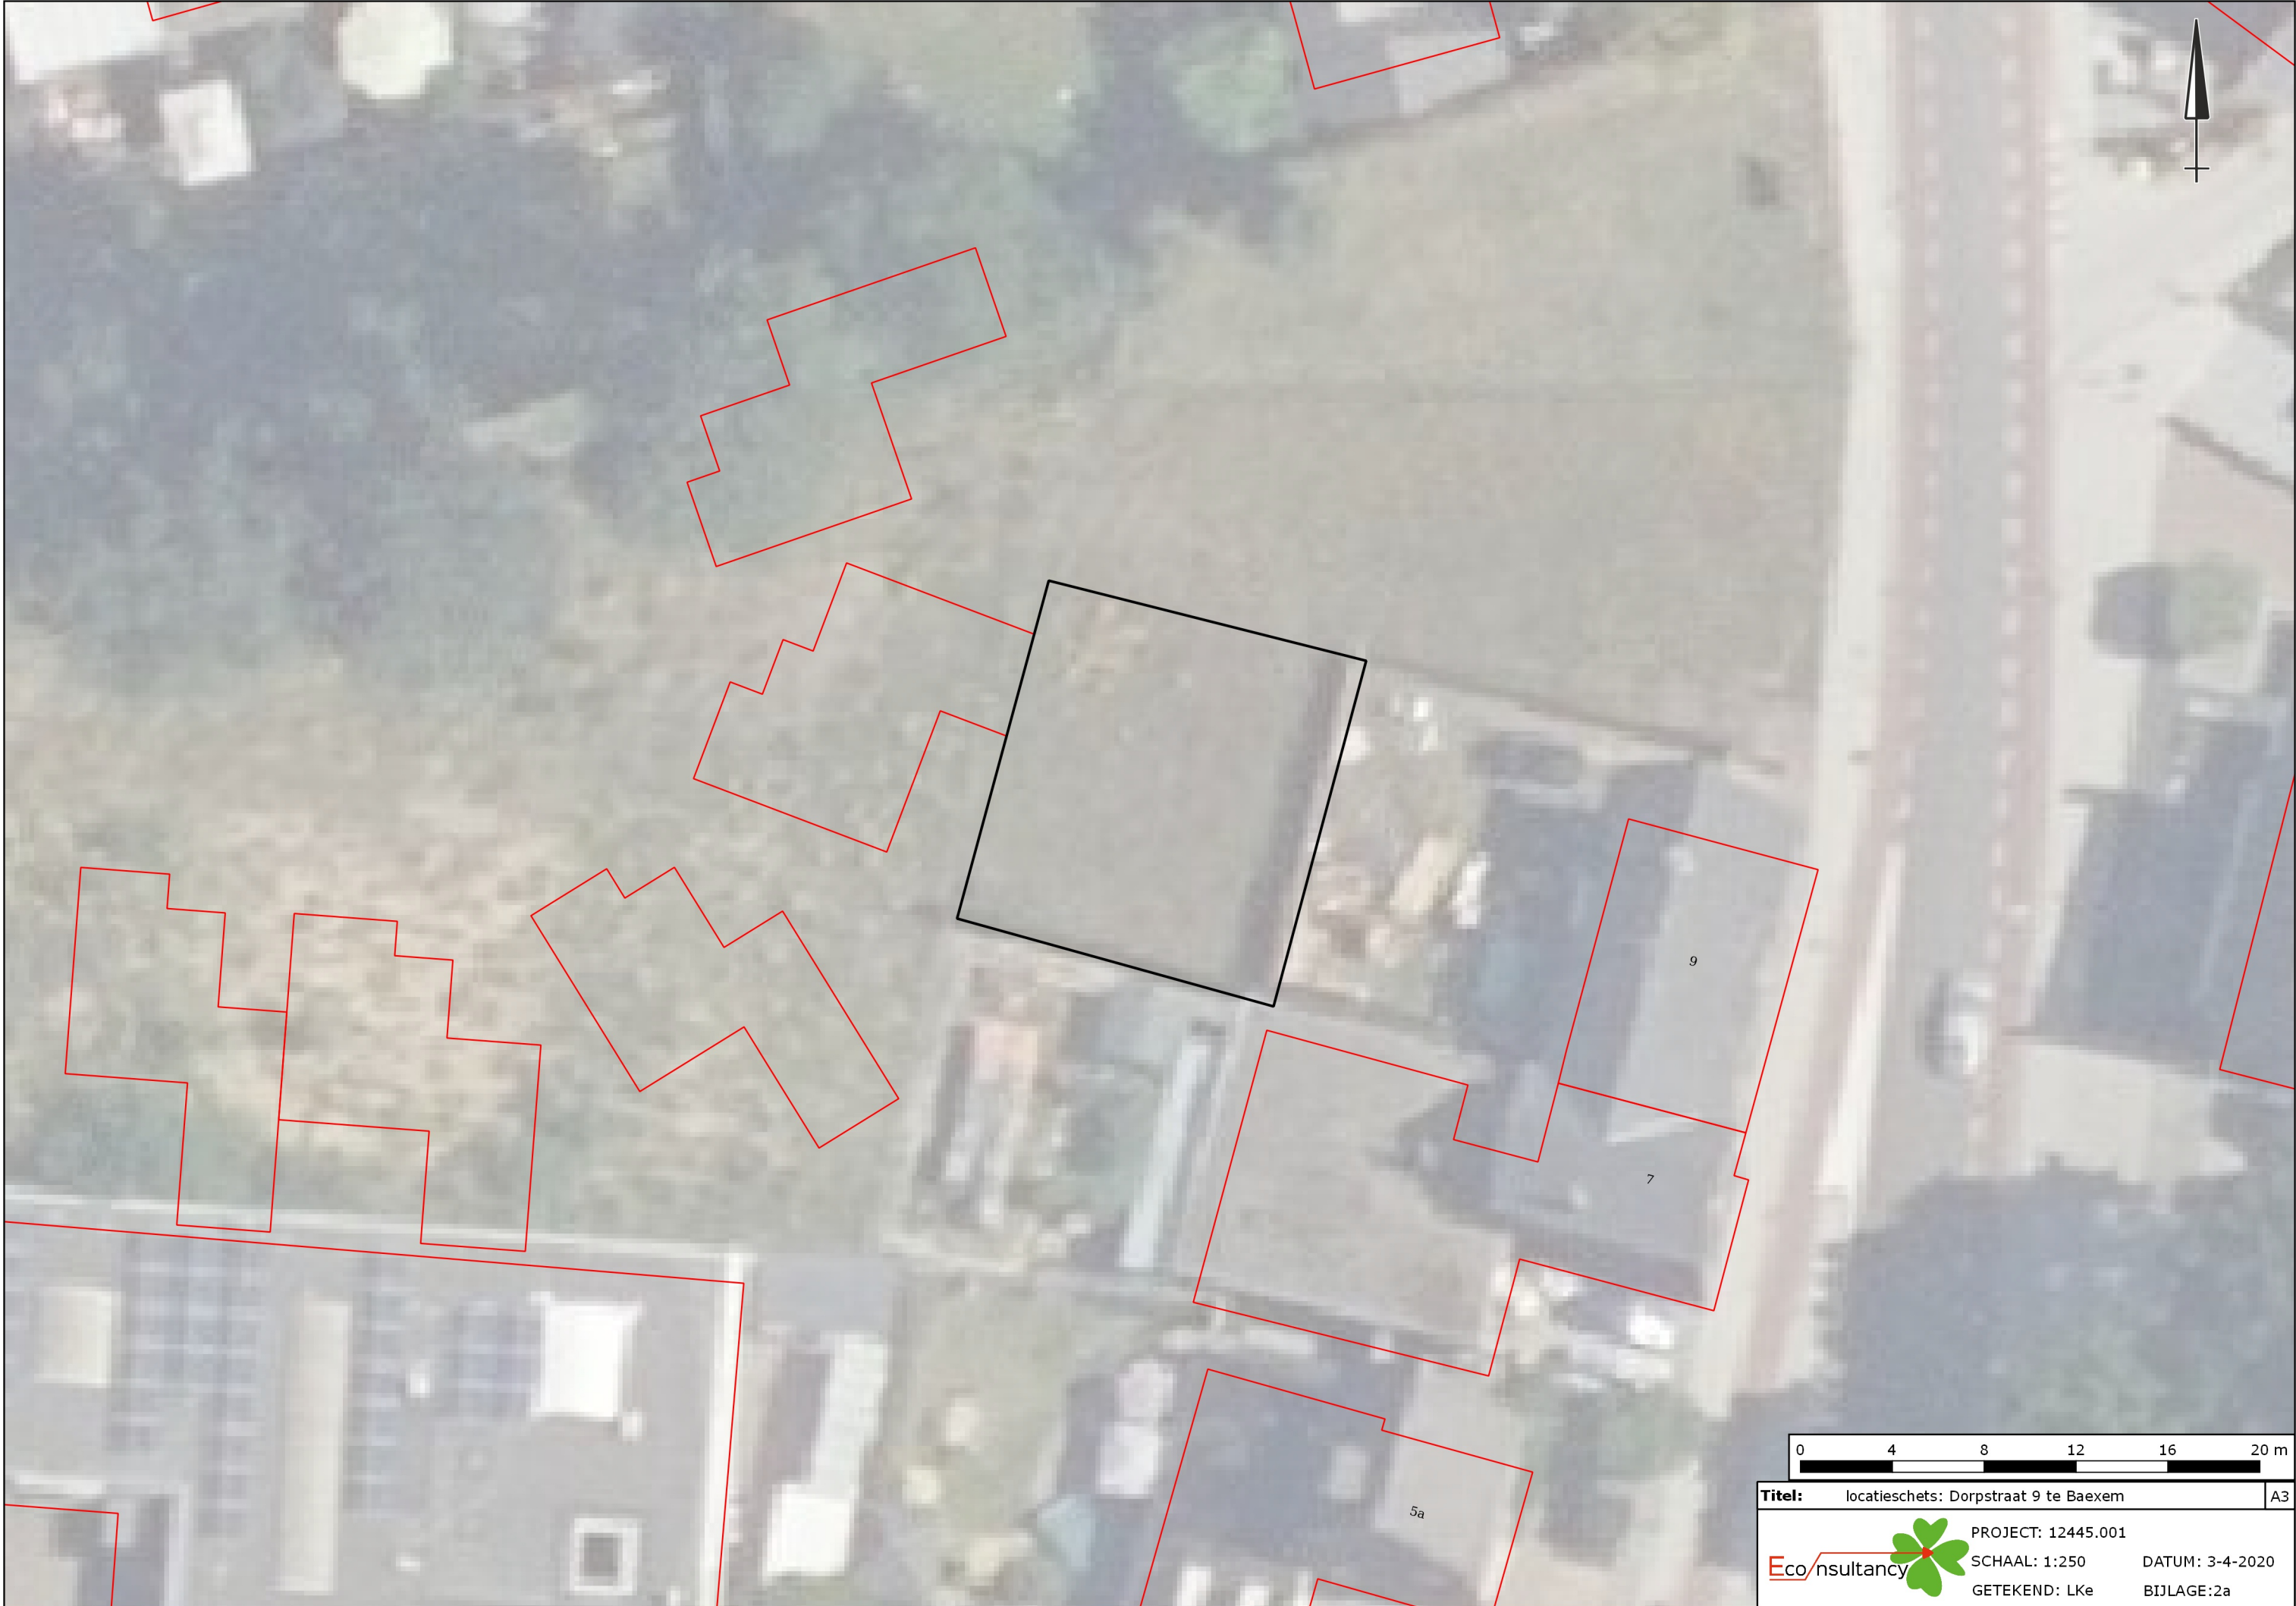
| <b>Titel:</b> locatieschets: Dorpstraat 9 te Baexem | | A3 |

| Symbolen: | | Polygonen: | | Boringen: | | | |
|---|---|---|---|---|---|---|---|
| | | | Vindplaats asbestverdacht materiaal op maaiveld | | | | |
