## Waterschap Roer en Overmaas

M.e.r.-aanmeldingsnotitie sluitstukkaden Maasdal

Cluster A: Dijkkring 81 Ohé en Laak

| Datum: | 05 november 2015 |

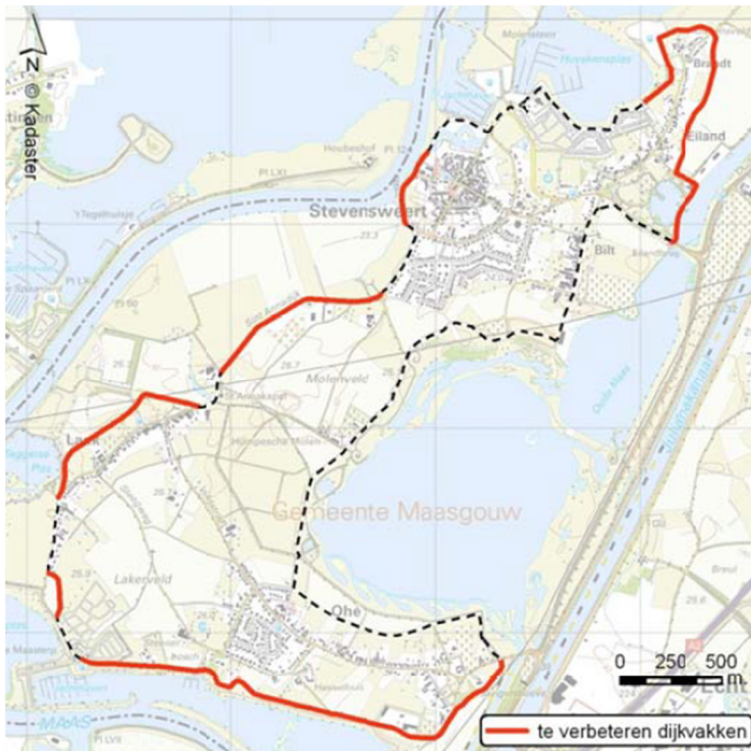
Abbeelding 1: Te verbeteren dijkvakken van dijkkring 81 bij Ohé en Laak en Stevensweert.

De werkzaamheden voor de dijkverbetering bij Ohé en Laak betreft de primaire waterkering van dijkkring 81. De dijkvakken die verbeterd worden, dienen op het afgekeurde faalmechanisme ontworpen en verbeterd te worden en aan alle faalmechanismen te voldoen. In figuur 1 zijn de sluitstukkaden van deze dijkkring weergegeven.

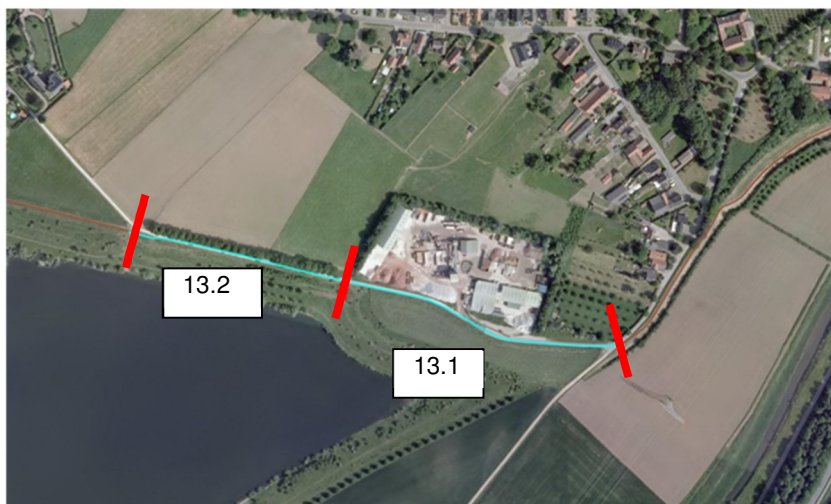
1. Dijkvakdeel 13.1 betreft het deel van de Contelmostraat langs de mineraalbrekerij.
2. Dijkvakdeel 13.2 betreft het tweede deel vanaf de mineraalbrekerij.

Afbeelding 7: Ligging van dijkvak 50.630.13 (blauwe lijn). Dit vak is in twee delen gesplitst, op het punt waar de secundaire kering aansluit op het dijkvak.

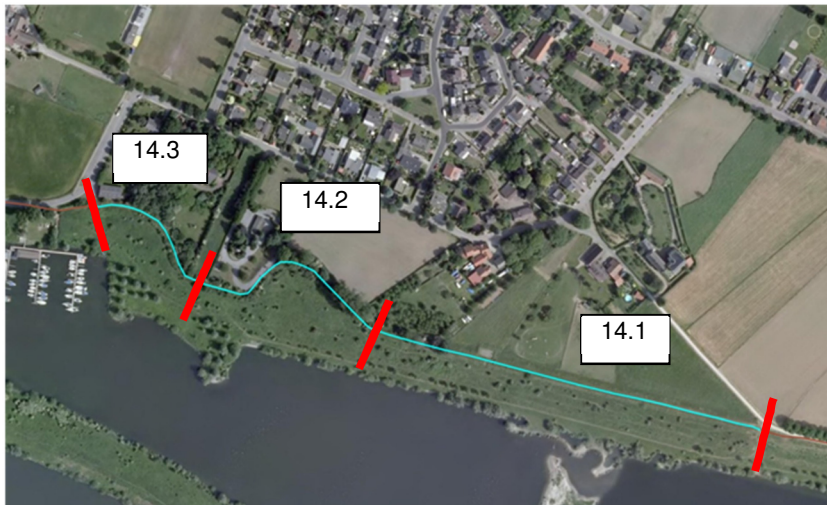
1. Dijkvakdeel 50.630.14.1 betreft het eerste deel vanaf de Daalderweg tot aan de eerste bocht/wiel.
2. Dijkvakdeel 50.630.14.2 betreft het middendeel zijnde het eerste wiel, en langs een particuliere siertuin.
3. Dijkvakdeel 50.630.14.3 betreft het laatste deel is het tweede wiel, en ligt ook langs een particuliere tuin. Het laatste deel ligt langs een schuur.

Afbeelding 10: Ligging van dijkvakdelen 50.630.14.1, 50.630.14.2 en 50.630.14.3

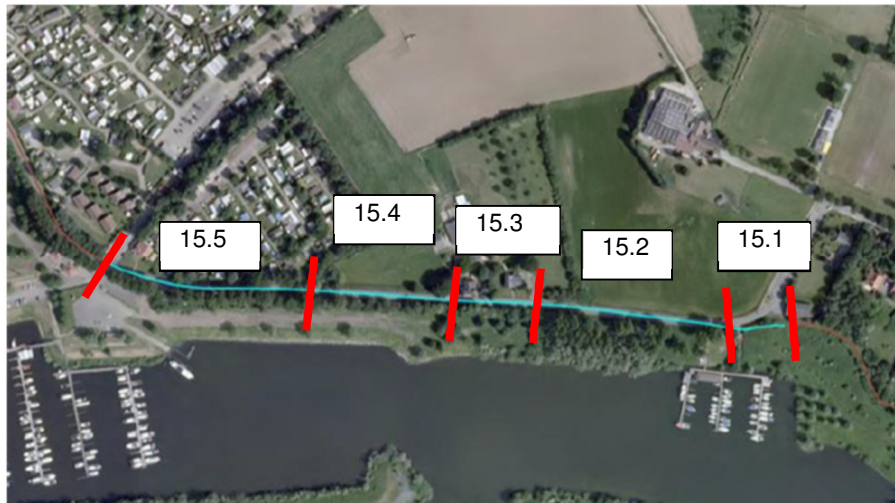
1. Dijkvakdeel 50.630.15.1 betreft het eerste deel ter hoogte van de schuur tot de oprit van de kleine jachthaven, en ligt naast de weg. Dit deel wordt gezamenlijk opgepakt met dijkvakdeel 50.630.14.3.
2. Dijkvakdeel 50.630.15.2 betreft het deel dat op de weg ligt vanaf de jachthaven tot aan het huis aan de dijk (Dijk 2, Ohé en Laak).
3. Dijkvakdeel 50.630.15.3 betreft een kort stuk ter hoogte van de woning (Dijk 2, Ohé en Laak).
4. Dijkvakdeel 50.630.15.4 betreft ongeveer 80 meter vanaf dijkvakdeel 15.3 tot de terp.
5. Dijkvakdeel 50.630.15.5 is het laatste deel van de terp tot de kruising in de weg die leidt naar Jachthaven Camping de Maasterp.

Afbeelding 14: Ligging van dijkvakdelen 50.630.15.1, 50.630.15.2, 50.630.15.3, 50.630.15.4 en 50.630.15.5 (blauwe lijn).

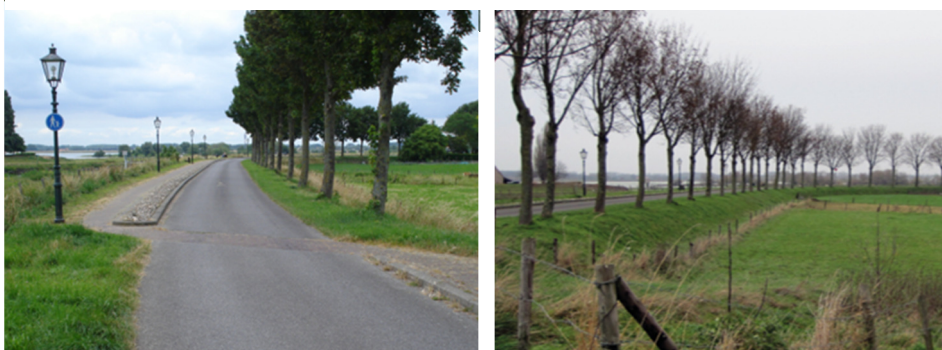
Afbeelding 33: Zuidelijk deel (1) Maasdijk: huidige situatie

Het zuidelijk deel, deel 1 in figuur 31, betreft de toegangsweg richting Stevensweert met laanbeplanting. Dit laatstgenoemde deel heeft voornamelijk problemen aan de binnenzijde van de dijk, waar deze bomen aanwezig zijn.
