# **WATERSCHAP ROER EN OVERMAAS**

## **Ontwerpprojectplan Sluitstukkaden Maasdal**

*Cluster A: Ohé en Laak, Stevensweert*

Projectnummer: WRO115  
Rapportnummer: WRO115-PP03  
Status: Ontwerp-projectplan  
Datum: 11 november 2015

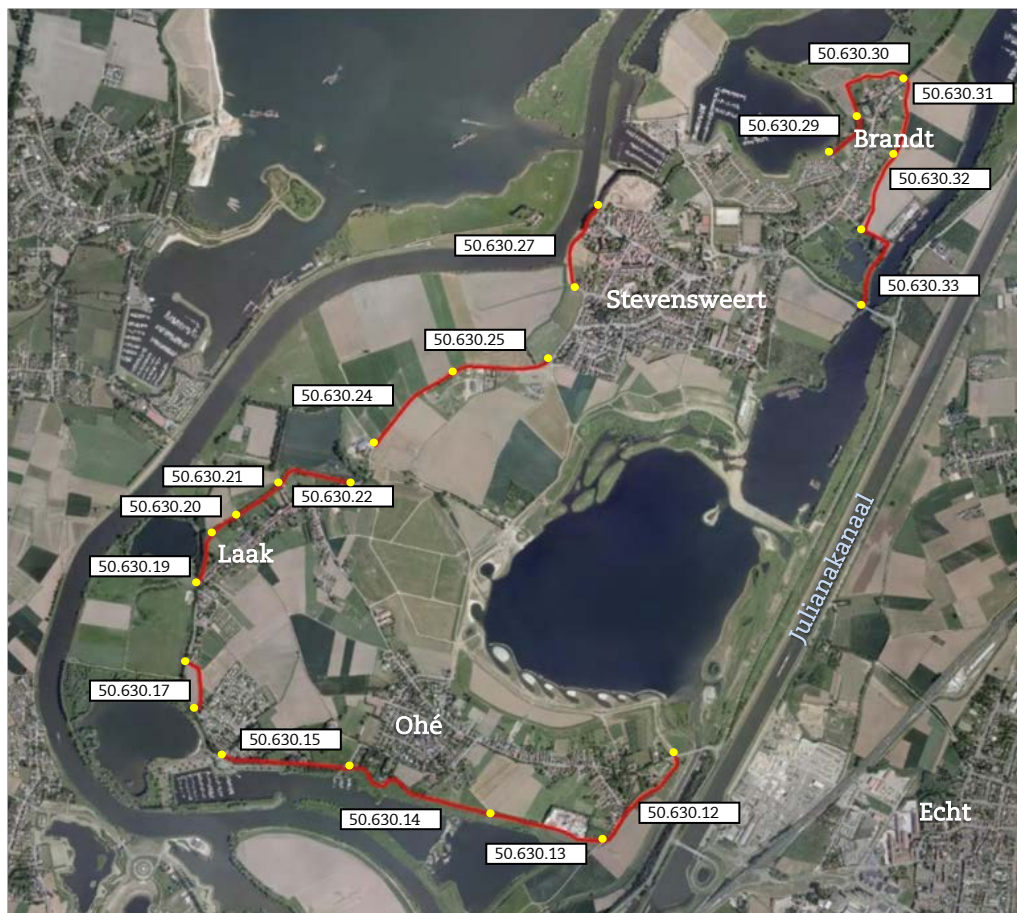
Afbeelding 2: Te versterken dijkvakken

Dijkkring 81 is gelegen rond Ohé en Laak en Stevensweert in de gemeente Maasgouw. De dijkkring bestaat uit verschillende dijkvakken. Deze dijkvakken zijn aangeduid in afbeelding 2.

Het specifieke plangebied behelst de ruimte die nodig is voor het versterken van de dijkvakken binnen de dijkkring die niet aan de veiligheidsnorm voldoen. Dit betreft alle dijkvakken die in afbeelding 2 zijn weergegeven.

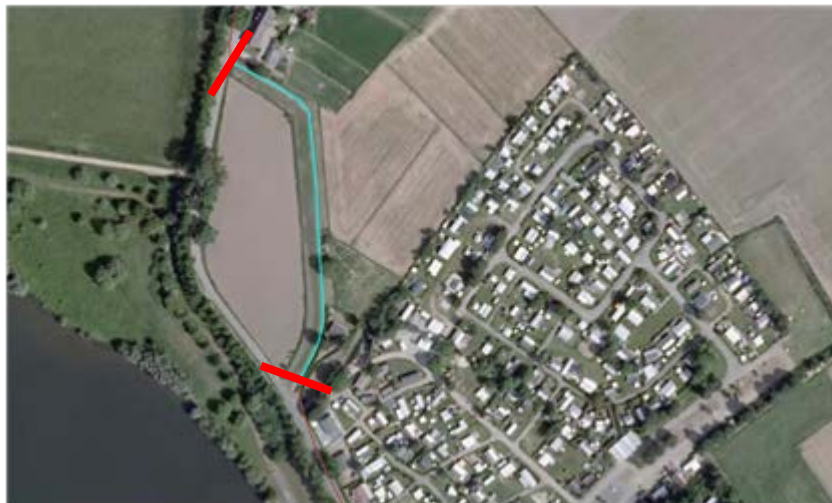
Afbeelding 3: Ligging van dijkvak 50.630.17

Dijkvak 50.630.17 ligt noordelijk van camping De Maasterp. Op deze locatie maakt de dijk een bocht naar binnen. De weg loopt niet over de dijk maar volgt een buitendijks tracé over een oude dijk.

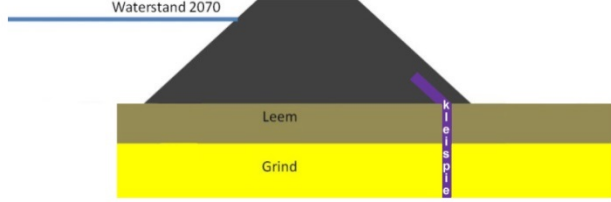
| Korte omschrijving | In beeld |
|---|---|
| <p><b>Kleispie</b></p> <p>Op sommige plaatsen ontbreekt buitendijks de ruimte voor het aanleggen van een kleislab. Als alternatief kan aan de binnenzijde van de dijk een kleispie worden aangelegd. Dit is een verticaal scherm van klei met een dikte van ongeveer een meter. De diepte van de kleispie hangt samen met de samenstelling van de ondergrond. Indien een spie een grote diepte heft, kan overwogen worden om ander materiaal dank lei toe te passen. De kleispie is gelegen onder het maaiveld.</p> | |

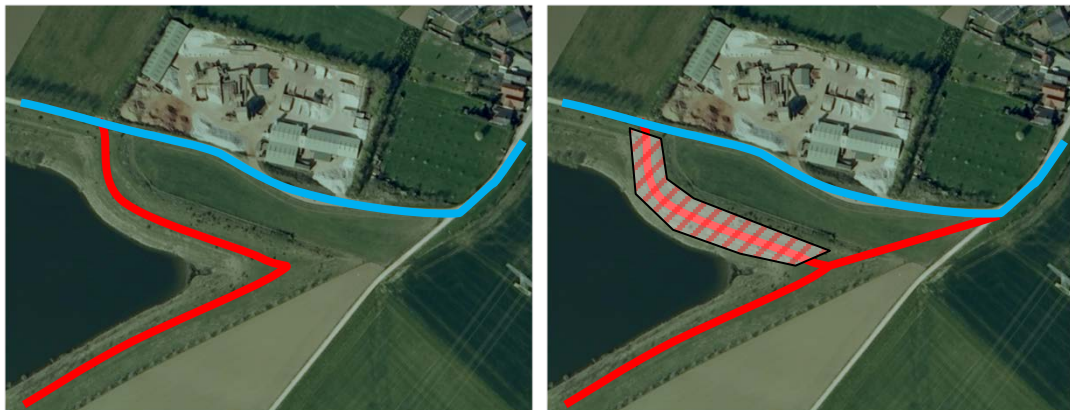
Afbeelding 13: Links: Ligging van dijkkring 81 (blauwe lijn) en de dijk in het voorland (rode lijn). Rechts: Door de twee dijken te verbinden zijn ze verbonden via een korte dijk. Het dijkdeel dat is gearceerd kan vervallen en de grond kan worden gebruikt.

Dijkvakdeel 13.1 is in de oorspronkelijke toetsing afgekeurd op hoogte. De voorkeursvariant uit de variantenstudie betreft echter een aanpassing van de scheidingsdam in het voorland zoals in het rechter plaatje van afbeelding 10. Het resultaat is dat op dijkvakdeel 13.1 de toetswaterstand en daarmee de ontwerphoogte van de Maas 80 cm lager is, zodat in dat geval de dijkhoogte voldoet.

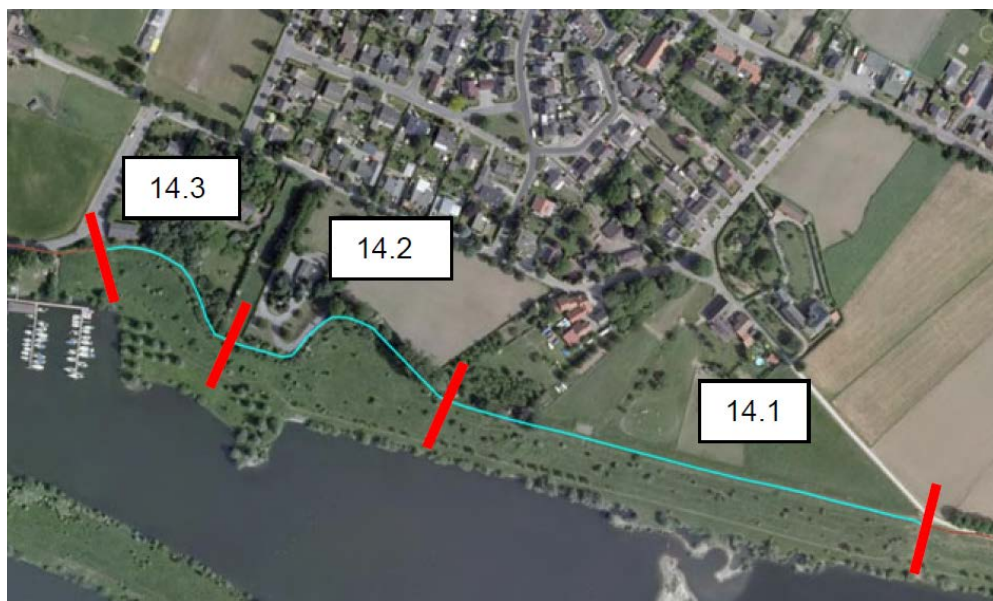
Afbeelding 14: Dijkvakdelen 14.1, 14.2 en 14.3

1. Dijkvakdeel 50.630.14.1 betreft het eerste deel vanaf de Daalderweg tot aan de eerste bocht/wiel;
2. Dijkvakdeel 50.630.14.2 betreft het middendeel zijnde het eerste wiel, en langs een particuliere siertuin;
3. Dijkvakdeel 50.630.14.3 betreft het laatste deel is het tweede wiel, en ligt ook langs een particuliere tuin. Het laatste deel ligt langs een schuur.

De kruinhoogte varieert van NAP +28,1 m tot NAP +28,62 m en voldoet daarmee ten aanzien van de ontwerphoogte NAP +28,1 m. Bij de overgang tussen dijkvak 13 en 14 gaat het fietspad over in de Daalderweg en zakt naar het maaiveld. De weg dient iets te worden verhoogd om voldoende hoogte te houden voor de dijk. De taludhellingen aan de binnen- en buitenzijde van de dijken zijn plaatselijk te steil. Verder zijn er plaatselijk problemen door wateroverlast (kwel) en is er begroeiing aanwezig die het functioneren van de dijk hindert. De deklaag buitendijks is plaatselijk dun tot zeer dun.

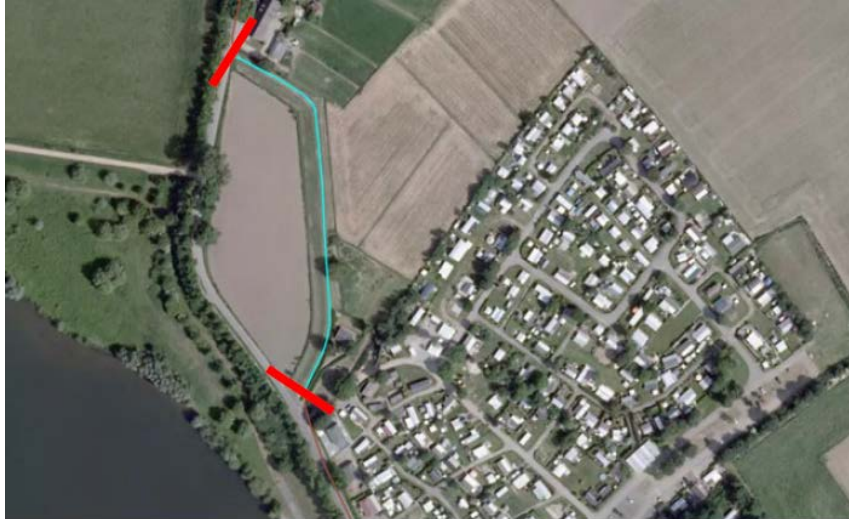
Afbeelding 17: Dijkvak 50.630.17

In dijkvak 17 maakt de dijk een bocht naar binnen. De weg loopt niet over de dijk maar volgt een buitendijks tracé over een oude dijk.

De kruinhoogte varieert van NAP +27,82 m tot NAP +28,02 m en voldoet daarmee ten aanzien van de ontwerphoogte NAP +27,2 m. Hierbij moet worden opgemerkt dat de aansluiting van de dijk op de weg aan de zuidzijde in de huidige situatie een vloeiende lijn betreft. In het ontwerp wordt een rechte aansluiting gerealiseerd waardoor de aslijn veranderd. Daarmee voldoet de weghoogte net niet en dient te worden aangepast. De taludhelling buitenwaarts is 1:3 of flauwer en binnenwaarts 1:2 of flauwer. De dijk is hoger en breder dan het normprofiel waardoor de taludhelling voldoet. De deklaag bij een laaggelegen binnendijks perceel aan de voet van de dijk is ongeveer 1,16 m en voldoet niet.

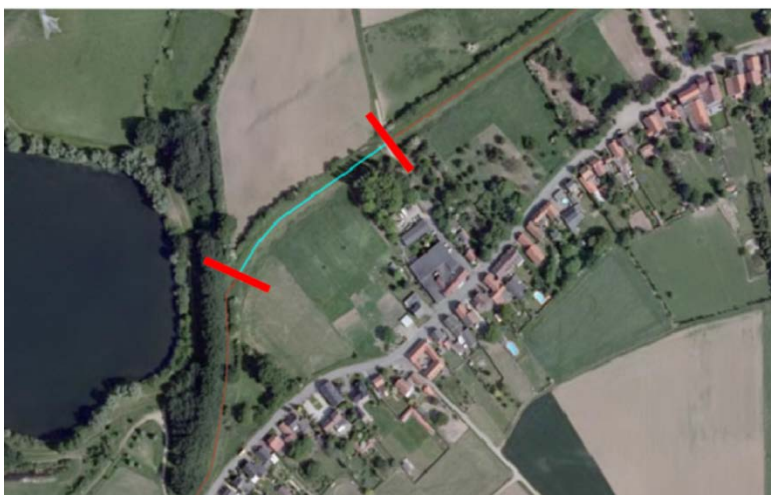
Afbeelding 18: Dijkvak 50.630.20

Dijkvak 20 is een kort dijkvak aan de oostzijde van de Teggerse Plas. De dijk is voldoende hoog met een hoogte variërend van NAP +27,06 m tot circa NAP +27,29 m en voldoet daarmee aan de ontwerphoogte NAP +26,5 m. De taludhelling binnendijks en buitendijks is 1:3 of flauwer. Opgemerkt moet worden dat de kruinbreedte 3 tot 3,5 meter is, maar doordat de dijk hoger is dan de norm met flauwe taluds voldoet de dijk. Binnendijks is de deklaag onder het maaiveld niet dik genoeg en ligt het maaiveld te laag. Uit geotechnische berekeningen blijkt verder dat ter plaatse van het laag gelegen maaiveld binnendijks de macrostabiliteit binnenwaarts en opbarsten en piping niet voldoen. Maatregelen zijn noodzakelijk.

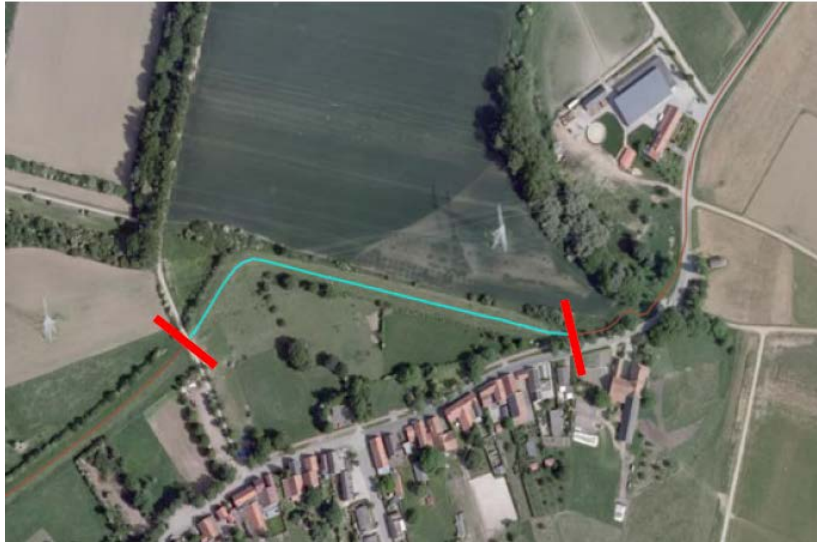
Afbeelding 19: Dijkvak 50.630.22

Dit dijkvak ligt vanaf de Weg naar Walborgh tot aan de Sint Annastraat. Dit deel van de dijk heeft geen weg op de kruin.

De dijk is voldoende hoog met een hoogte variërend van NAP +26,91 m tot circa NAP +27,26 m en voldoet daarmee aan de ontwerphoogte NAP +26,5 m. De taludhelling binnendijks en buitendijks is 1:3 of flauwer. Opgemerkt moet worden dat de kruinbreedte 3 tot 3,5 meter is, maar doordat de dijk hoger is dan de norm met flauwe taluds voldoet de dijk. De maaiveldhoogte in de teen buitendijks varieert van circa NAP +24,80 m tot circa NAP +26,12 m. De maaiveldhoogte in de teen binnendijks varieert van circa NAP +25,20 m tot circa NAP +25,28 m. Zowel binnen- als buitendijks is de dikte van de deklaag op delen kleiner dan 1,5 m en daarmee te dun. Door de laag gelegen delen van het maaiveld binnenwaarts zijn de macrostabiliteit binnenwaarts en opbarsten niet voldoende gewaarborgd en zijn maatregelen noodzakelijk.

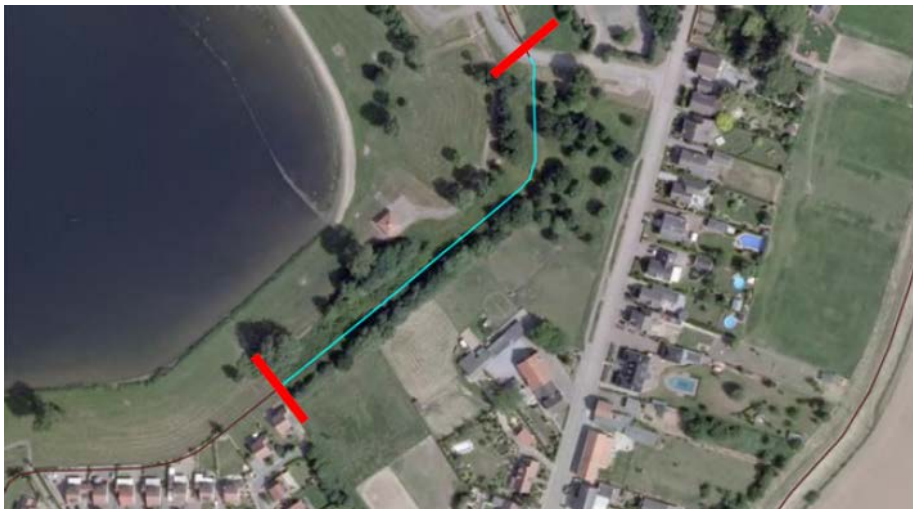
Afbeelding 22: Dijkvak 50.630.29-2

van de buitenrand van plas De Kis. De kruin van de dijk is onverhard. Alleen het noordelijk deel van dijkvaktraject 29 (dijkvak 50.630.29-2) voldoet niet aan de eisen van de toetsing en wordt aangepast.

De dijk is voldoende hoog met een hoogte variërend van NAP +25,66 m tot circa NAP +25,67 m en voldoet daarmee aan de ontwerphoogte NAP +25,4 m. De taludhelling binnendijks en buitendijks is 1:2,5 of flauwer. De taluds voldoen niet en dienen te worden verflauwd tot 1:3, waarbij de breedte van het normprofiel dient te worden toegepast. De maaiveldhoogte in de teen buitendijks varieert van circa NAP +22,5 m tot circa NAP +24,6 m met een deklaagdikte van circa 0,65 m tot 2,1 m. Deze deklaag is te dun. Ook binnendijks is de deklaag te dun.

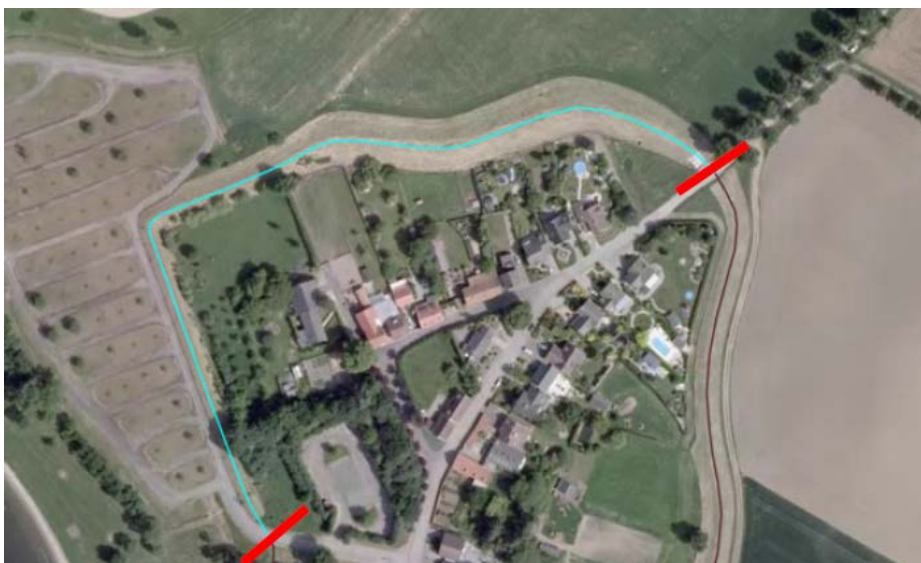
Afbeelding 23: Dijkvak 50.630.30

Dijkvak 30 is in de oorspronkelijk keuring afgekeurd op stabiliteit van het binnen- en buitentalud en op piping en heave. De dijk is voldoende hoog met een hoogte variërend van NAP +25,33 m tot circa NAP +25,94 m en voldoet daarmee aan de ontwerphoogte NAP +25,2 m. De taludhelling buitendijks is 1:3, binnendijks is deze 1:2,5. Het talud aan de binnenzijde voldoet niet. Aangezien de breedte van de dijk ook niet voldoet dient de dijk te worden verbreed waarbij het talud wordt aangelegd met 1:3. Vanwege de beperkte dikte van de deklaag op de teen van de dijk buitendijks moet tevens een klei-inkassing worden toegepast. De diepteligging van deze klei-inkassing wordt mogelijk beperkt door de aanwezigheid van mijnsteen. Het ontgraven van mijnsteen is vanuit milieukundig oogpunt niet wenselijk.

De dijk wordt aangepast met maatregelen in grond tot aan het normprofiel voor wat betreft de breedte en het talud. De aanpassing van de dijk is binnenwaarts. Aan de binnenzijde wordt een obstakelvrije zone aangelegd op een steunberm van 4 meter breed op NAP +23,1 m met een talud van 1:20. Belangrijk hierbij is dat het maaiveld achter de steunberm uit zand blijft bestaan, anders is er sprake van opbarsten van de op te brengen cohesieve laag. In het eerste deel van de dijk ter hoogte van de buitendijkse parkeergelegenheid wordt een kleispie aangelegd. Buitendijks ligt mijnsteen maar ter hoogte van dit deel van de dijk ligt de mijnsteen tot onder de dijk, en niet verder. Een kleispie is dus aan te leggen in de binnenteen. Dit is voordeliger ten opzichte van het plaatsen van een kleislab waarbij de parkeervoorziening zal moeten worden aangepast. Het eerste deel tot de hoek van de dijk heeft een diepte van 14 meter, de rest een diepte van 3,5 meter. Het materiaal van deze kleispie bestaat uit cement-bentoniet waarbij de onderkant goed dient te zijn afgesloten.

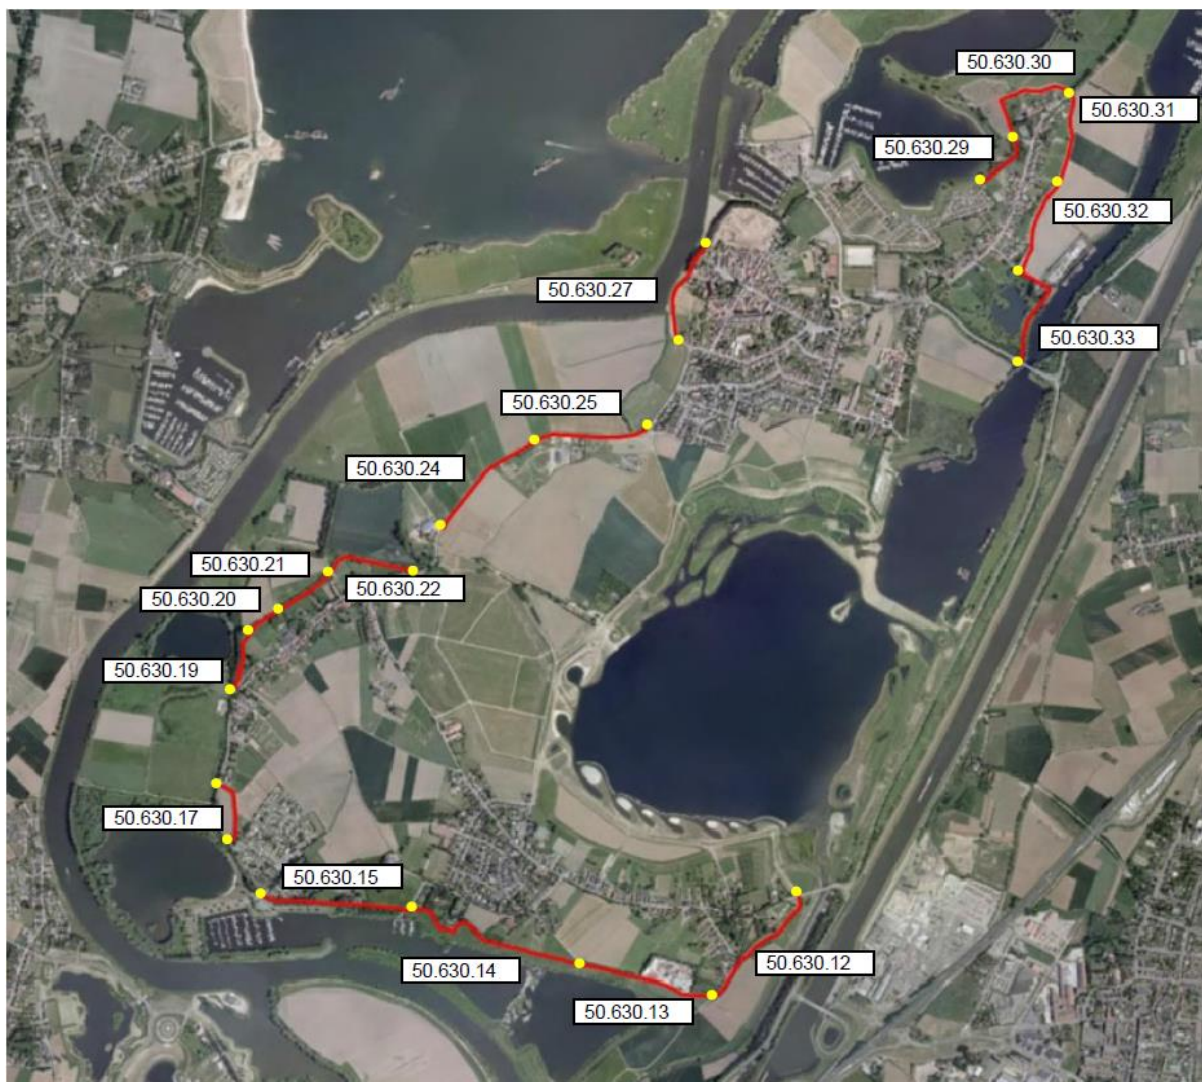
Figuur 3 Ligging van sluitstukkaden van dijkkring 81 (Movares e.a., 2015a)

De sluitstukkaden van dijkkring 81 (Cluster A) zijn als sluitstuk van de Maaskaden in Limburg in 2010 voor de eerste keer als primaire waterkering getoetst sinds de aanwijzing ervan als primaire kade in 2005. Uit toetsing blijkt dat een deel van de dijkvakken in cluster A niet voldoen of mogelijk niet voldoen. Om aan de wettelijke norm te voldoen is besloten om de kaden te versterken. Daarnaast is voor een aantal dijkvakken een aanpassing gewenst, vanwege raakvlakken met de omgeving. Er zijn verschillende onderzoeken uitgevoerd waarin mogelijke verbeteringsvarianten zijn opgenomen (WRO, 2012 en WRO, 2014). Dit heeft geresulteerd in het rapport (Movares en Kragten, 2015a) waarin voor Cluster A een Voorkeursvariant is opgenomen. In Figuur 3 zijn de betreffende dijkvakken opgenomen.

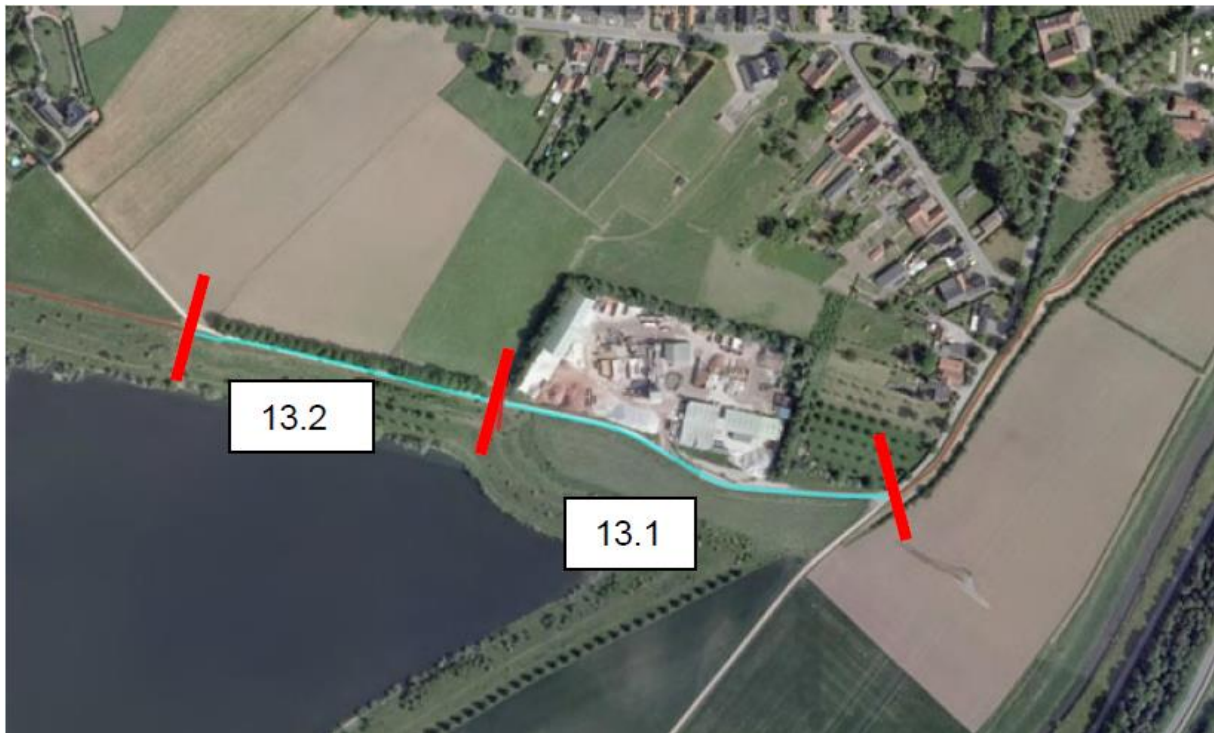
Figuur 5 Ligging van dijkvakdelen 50.630.13.1 en 50.630.13.2 (blauwe lijn)

Dijkvak 50.630.13 is 537 meter lang (weergegeven in Figuur 5) en start van dijkvak 50.630.12 bij de Contelmostraat ten zuiden van Ohé. De dijk loopt deels langs de Schroeendaalse plas tot aan de splitsing bij de Daalderweg. Op de kruin van de dijk ligt een verhard fietspad. Halverwege het dijkvak sluit een scheidingsdam aan, die langs de oost-oever van de Schroeendaalseplas ligt. Op het westelijke deel zijn om die reden de waterstanden van de Maas van toepassing, terwijl op het oostelijk deel de waterstanden van de Oude Maas van toepassing zijn. Om deze reden is het dijkvak in twee delen gedeeld:

1. Dijkvakdeel 13.1 betreft het deel van de Contelmostraat langs de mineraalbrekerij;
2. Dijkvakdeel 13.2 betreft het tweede deel vanaf de mineraalbrekerij

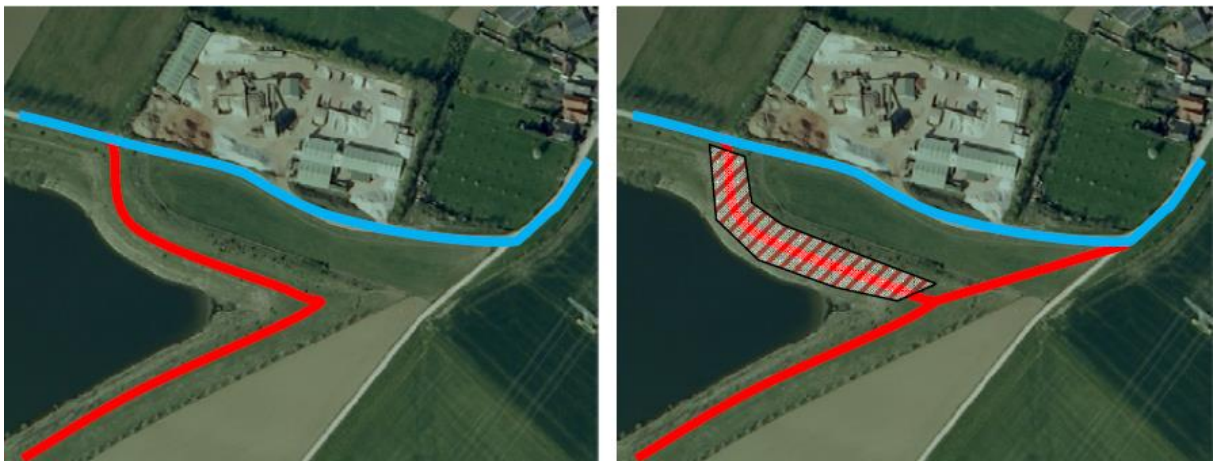
In het voorkeursalternatief is gekozen voor een aanpassing van de dijk in combinatie met een aanpassing van de scheidingsdam in het voorland. Dit betreft een overige kering, die zorg draagt voor de waterverdeling van de Maas en de Oude Maas. Figuur 6 toont beide dijkdelen.

Figuur 6 Dijkkring 81 (blauwe lijn) en scheidingsdam in het voorland (rode lijn), links huidig, rechts VKV.

De huidige dwarsdijk ten zuiden van Ohé (tracé 13-1, zie Figuur 6) is verwijderd en vervangen door een nieuwe geleidingsdam. Deze dam is (conform de uitgangspunten van het VKV) opgenomen met een hoogte van 28,9 m+NAP. Hierdoor zal de dam ook in een 1/1250 situatie (maximale waterstand bij de dam bijna 28,4 m+NAP) niet overstromen. Bij de uitwerking naar het DO is besloten om deze dam een hoogte te geven van 28,4 m+NAP. Hierdoor zou de dam in een 1/1250 situatie juist kunnen overstromen. Omdat het gaat om een minimale overstroming is de invloed op de afvoerverdeling tussen Maas en Oude Maasje te verwaarlozen.

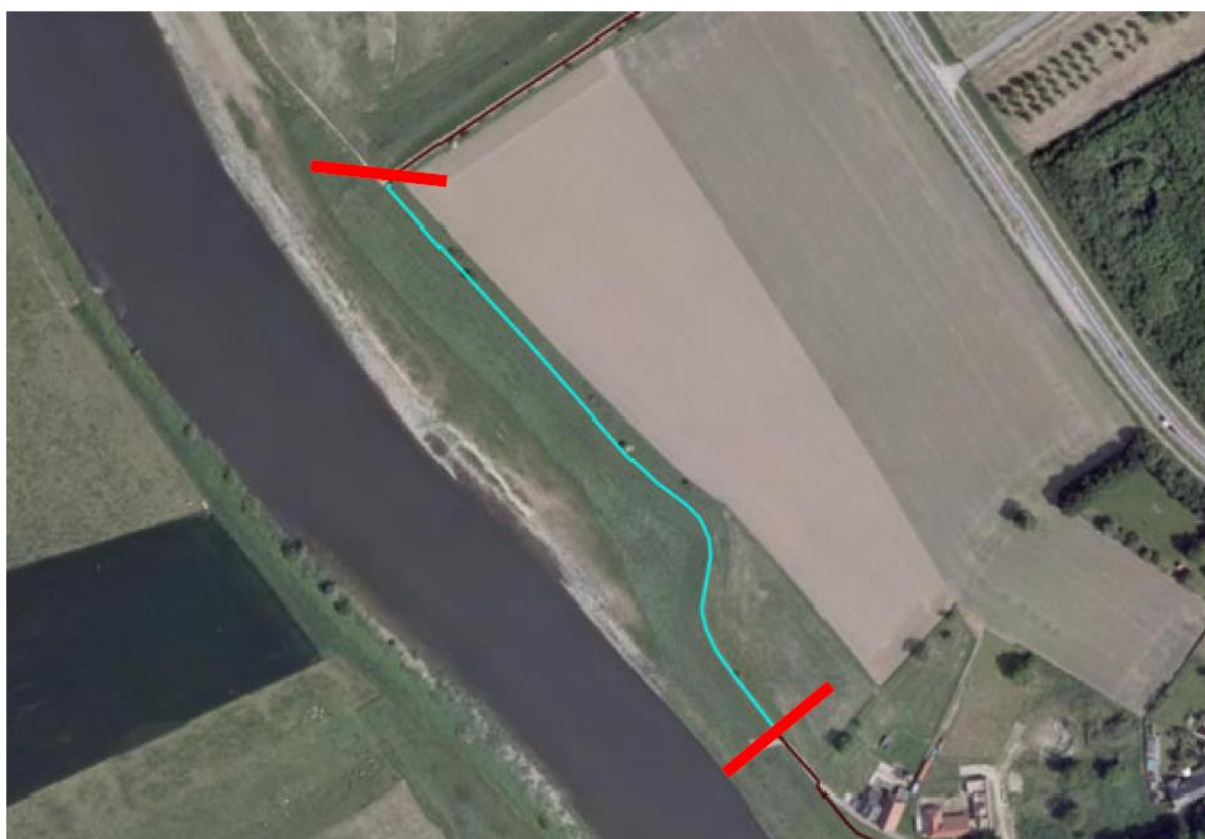
Dijkvak 50.550.7 is circa 375 meter lang (weergegeven in Figuur 9) en ligt parallel aan de Maas in het verlengde van dijkvak 50.550.6. De dijk ligt dicht tegen de Maas aan en is daarmee bijna een schaaldijk. De dijk is niet hoog genoeg, en door de dunne deklaag in de kuil in het maaiveld ook afgekeurd op stabiliteit. Aan de binnenzijde is voldoende ruimte aanwezig om de dijk aan te passen. Dit kan met een steunberm of met een flauw talud. In het zuidelijke deel is een aanvullende maatregel nodig voor de stabiliteit (piping). Buitenwaarts is geen ruimte, mede door de aanwezigheid van oeverwaluwen. Om die reden is in alle gevallen voorgesteld de dijk in dit gedeelte de s-bocht eerder te laten beginnen en het lagere maaiveld af te vlakken.

Figuur 9 Ligging van dijkvak 50.550.7 (blauwe lijn)

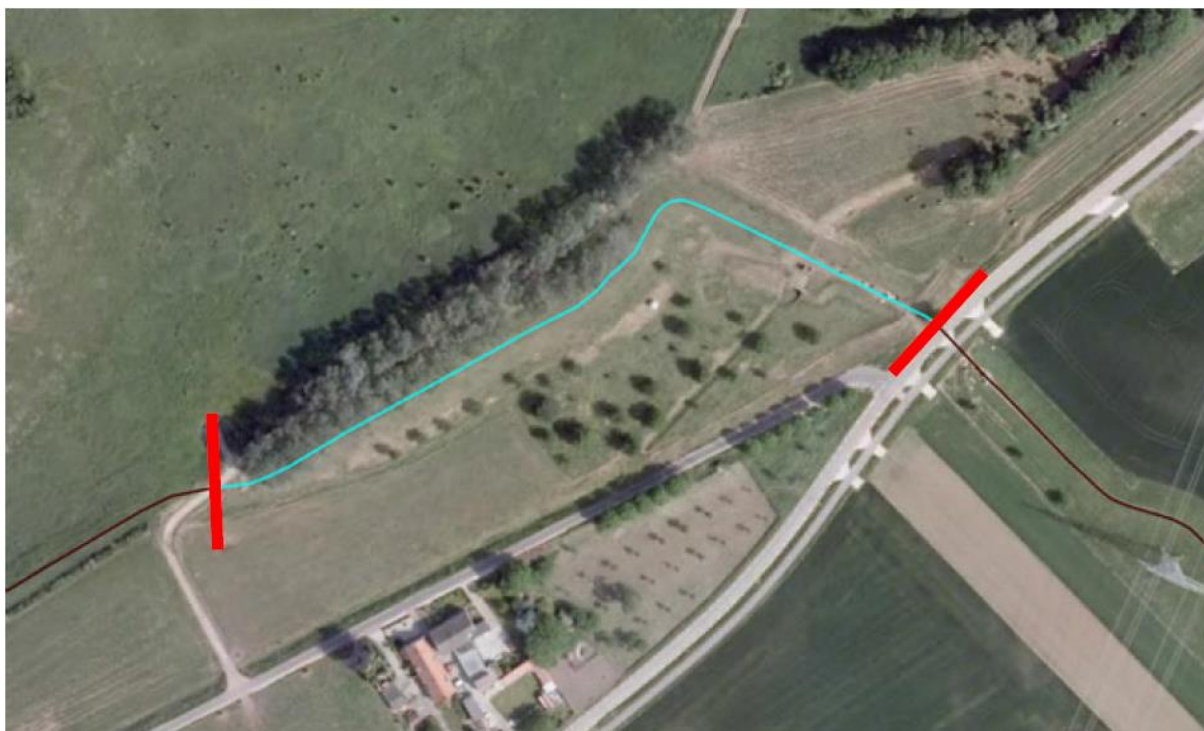
Dijkvak 50.550.14 is 314 meter lang (weergegeven in Figuur 10) dat loopt van een zijstraat van Oevereind tot aan Hogeweg. De dijk heeft momenteel geen weg op de kruin. In de dijk zit een constructie ten behoeve van de afvoer van de Rulbeek.

Figuur 10 Ligging van dijkvak 50.550.14 (blauwe lijn)

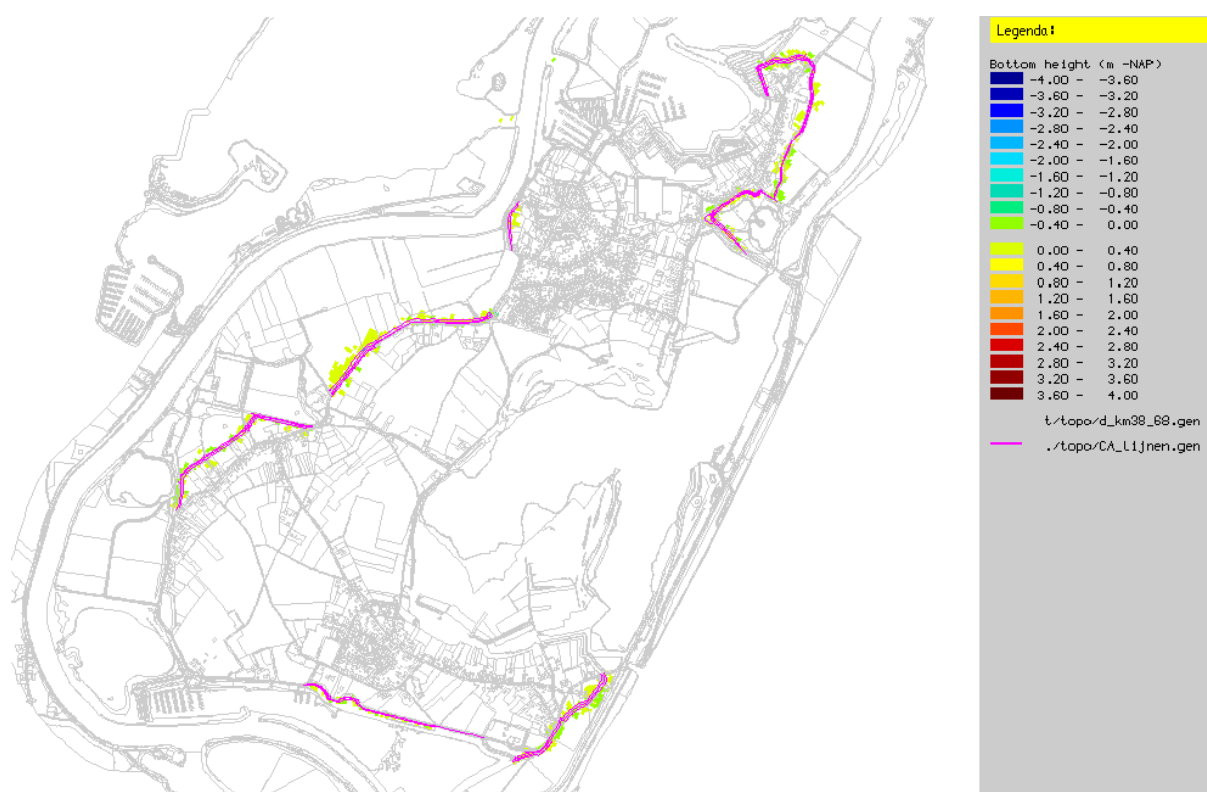
Figuur 13 Dijkverbetering Cluster A, bodemhoogte verschil (m), ontwerp Cluster A versus referentie

De veranderingen in bodemhoogte zijn hydraulisch niet relevant.

De volgende figuren tonen het verschil (op WAQUA-niveau) tussen het ontwerp (dijkverbetering Cluster A) en de referentiesituatie (beno13\_5-v2, zie Hoofdstuk 3). De figuren tonen het verschil in bodemhoogte en het verschil in de dijken.

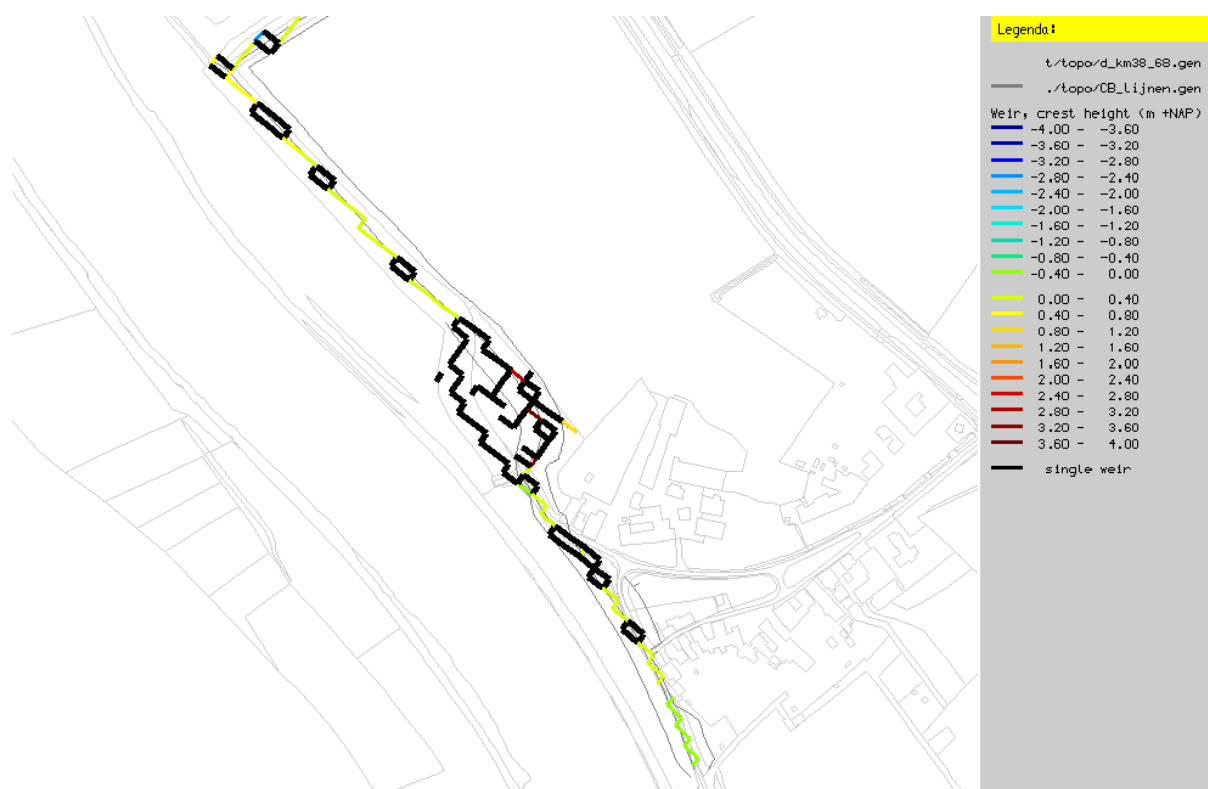
Figuur 23 Dijkverbetering Cluster B, verandering in dijken, detail dijkvak 50.550.6/7, Kokkeleert

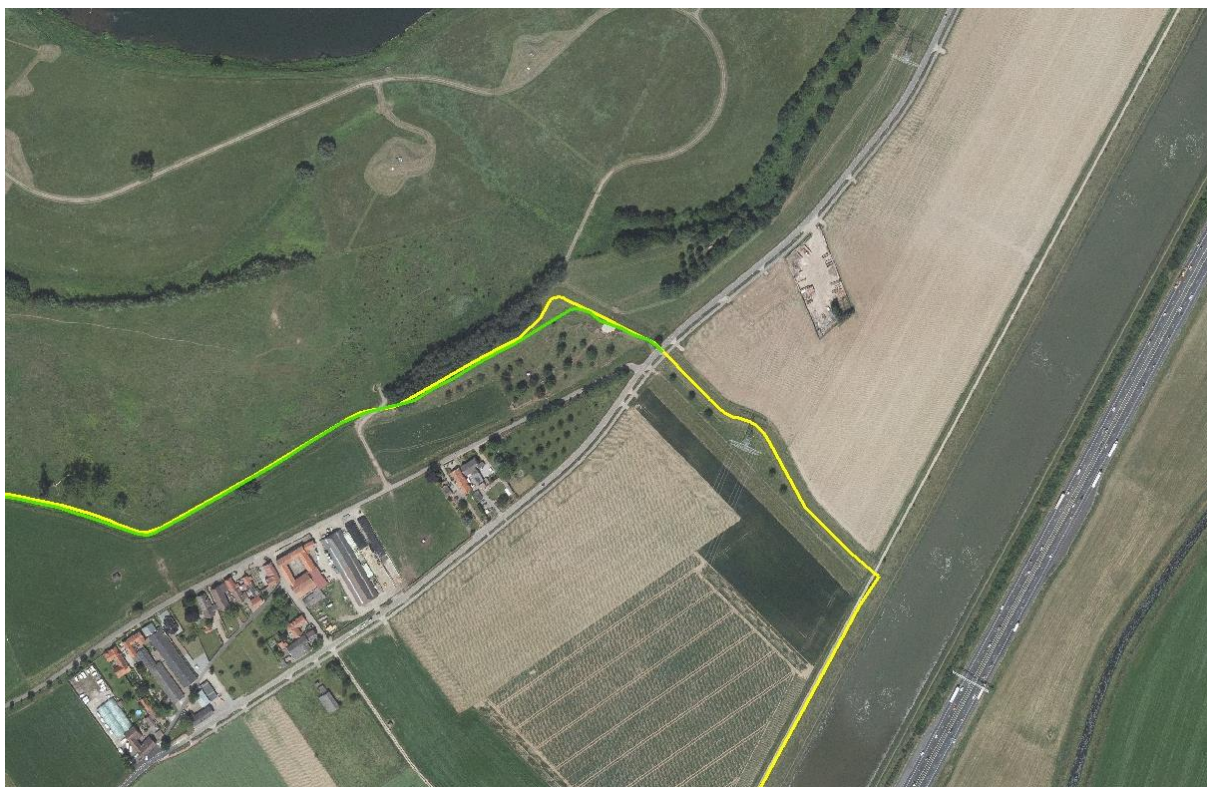
Figuur 44 Cluster B, dijkverlegging Roosteren (geel = huidig, groen = VKV)

De huidige dijk (gele lijn) aan de noordzijde van Roosteren heeft een uitstulping en in de voorkeursvariant van de dijkverlegging (groene lijn) is ervoor gekozen om deze uitstulping niet mee te nemen, zie Figuur 44. In de referentiesituatie (1/250, niet-overstroombare dijken) sluit de Hoge Weg aan op de dijk waardoor de stroming voor een deel wordt geblokkeerd, zie Figuur 46. In het ontwerp met dijkverlegging ontstaat er een opening tussen de Hoge Weg en de nieuwe dijk waardoor er meer afvoer richting de Oude Maas stroomt, zie Figuur 47. In het model met overstroombare dijken ontbreekt een deel van de Hoge Weg (zie Figuur 45) en hierdoor is het effect van de dijkverlegging op de afvoerdeling minder groot.

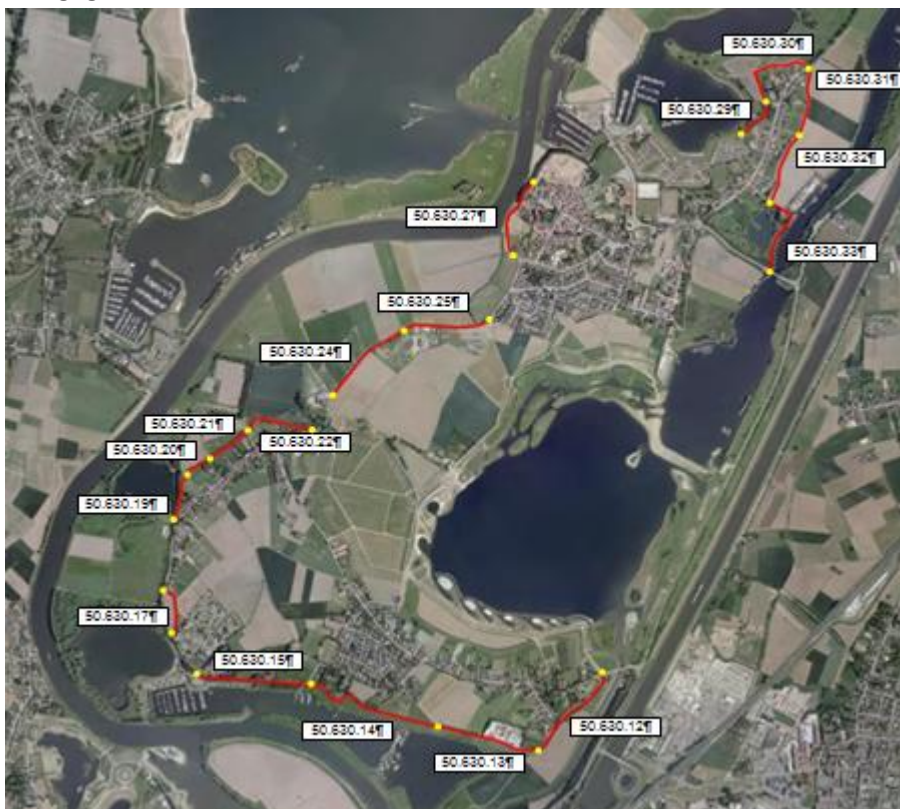
Figuur 1: ligging van de sluitstukkaden dijkkring 81 (in rood)

In onderstaande figuur 1 zijn de te onderzoeken sluitstukkaden van dijkkring 81 weergegeven.

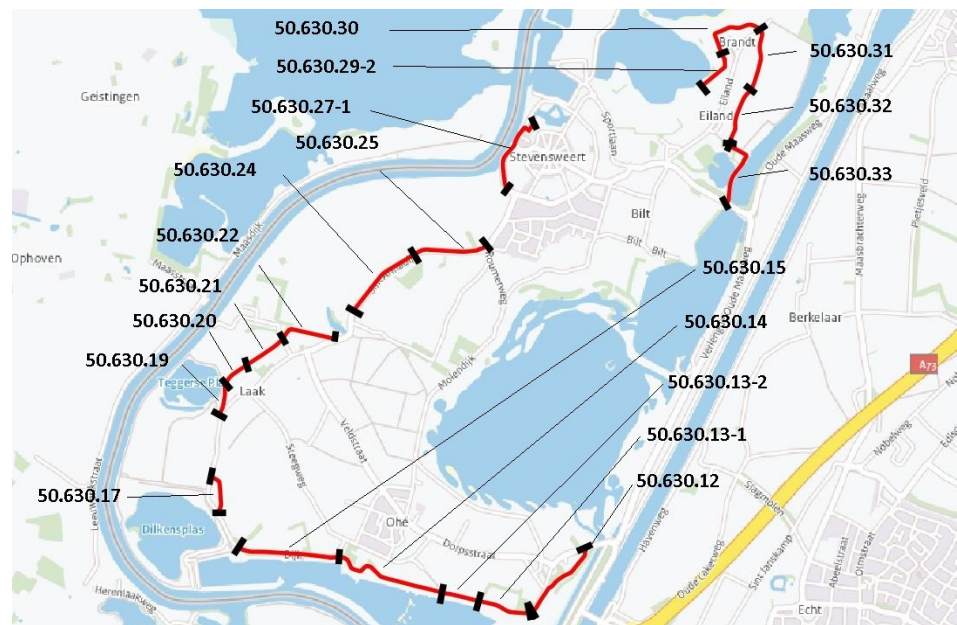
Figuur 1: Ligging van het plangebied en de dijkvakken, met de begrenzing in rood aangegeven. © Dienst voor het kadaster en de openbare registers, Apeldoorn, 2014.

Het plangebied is gelegen nabij de dorpskernen Ohe en Laak en Stevensweert, in de provincie Limburg en bestaat uit 18 dijkvakken. Ieder dijkvak is als een deelgebied te beschouwen. In Figuur 1 is de begrenzing van het plangebied weergegeven. Het plangebied ligt ten oosten van de rivier de Maas.

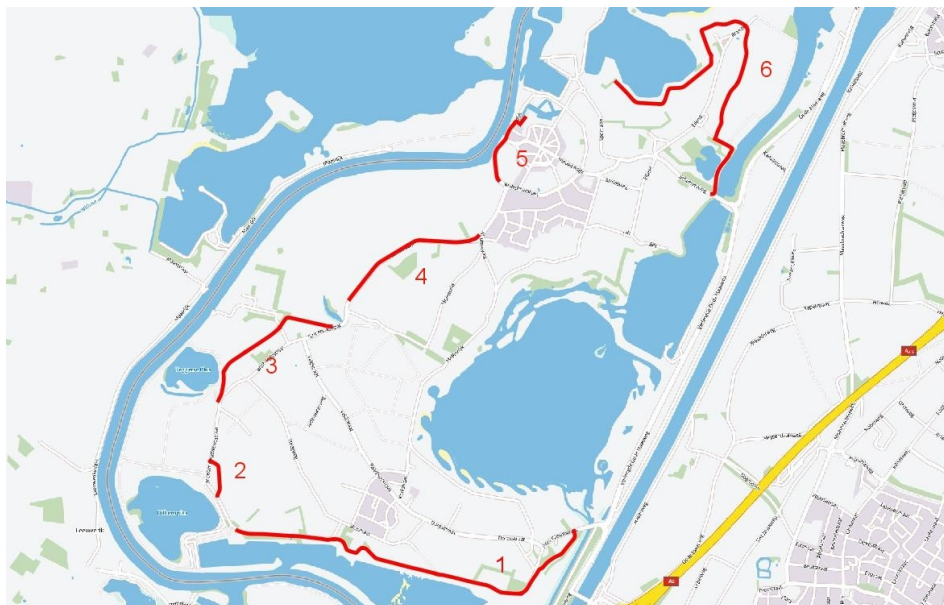
Figuur 2: Indeling van het plangebied in zes dijkdelen ten behoeve van het bepalen van vleermuispotenties.

Het plangebied is geschikt als foerageergebied voor een aantal soorten vleermuizen. Aangezien het plangebied groot van omvang is en er sprake is van 18 dijkvakken, is het plangebied voor de overzichtelijkheid opgedeeld in 6 zogenaamde dijkdelen. In Figuur 2 is deze indeling weergegeven.

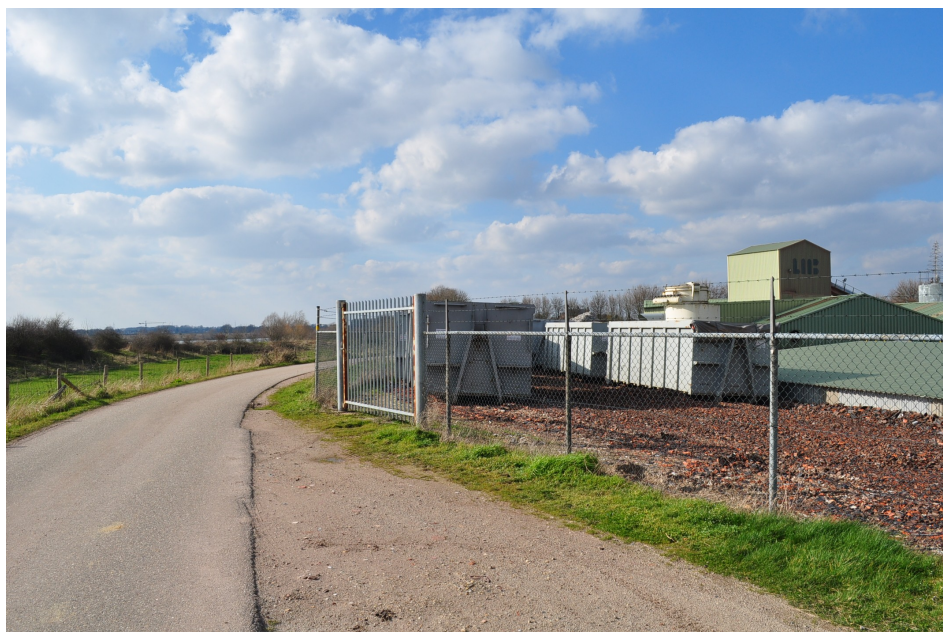
Figuur 3: Kadevak 50.630.13-1. Aan de rechterzijde ligt de mineraalbrekerij.

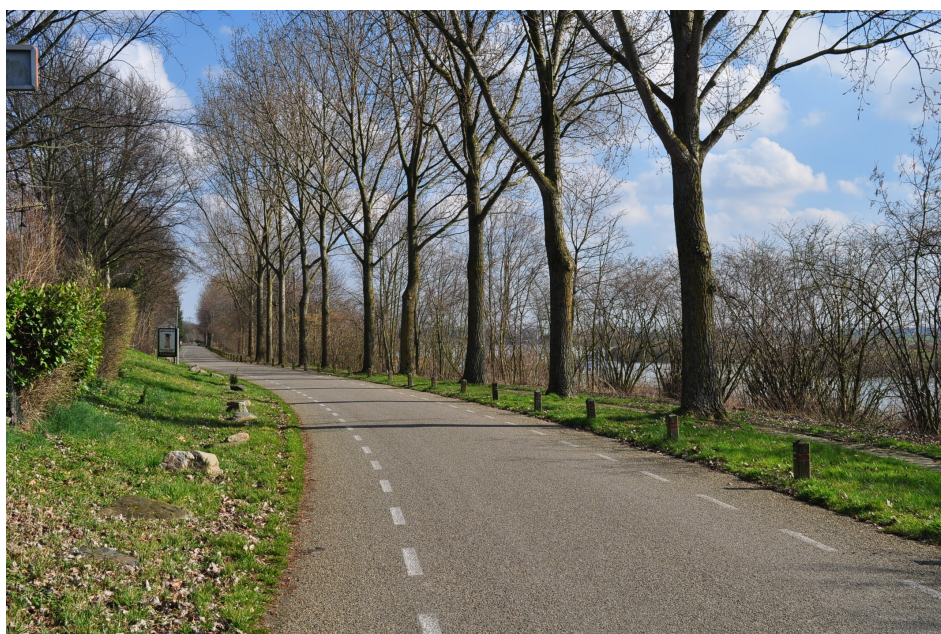
Figuur 4: Kadevak 50.630.15. Het wegtracé met laanbomen is zichtbaar. Uiterst rechts een ruiger bosschage dat de dijkflank begroeit.

Kadevak 50.630.15 bestaat aan de zuidzijde uit dijk met een boomrijke begroeiing van o.a. zomereik (*Quercus robur*), gewone es (*Fraxinus excelsior*), gewone vlier (*Sambucus nigra*) en hazelaar (*Corylus avellana*). Op het dijklichaam bevindt zich een wegtracé dat plaatselijk begeleid wordt door laanbomen van zomereik en enkele oude lindebomen (*Tilia sp.*).

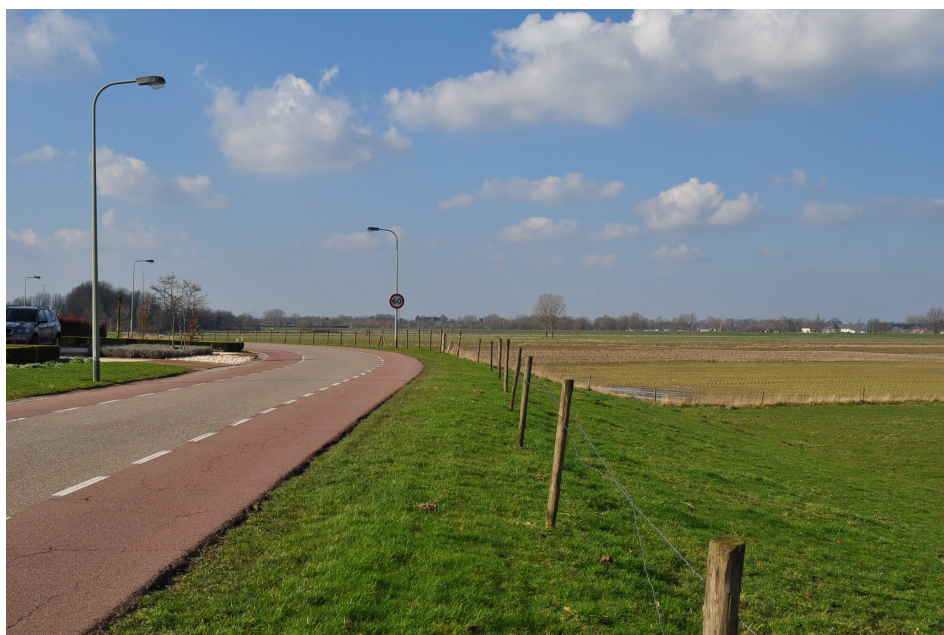
Figuur 6: Kadevak 50.630.24. De 'Sint Annadijk' met een druk bereden wegtracé.

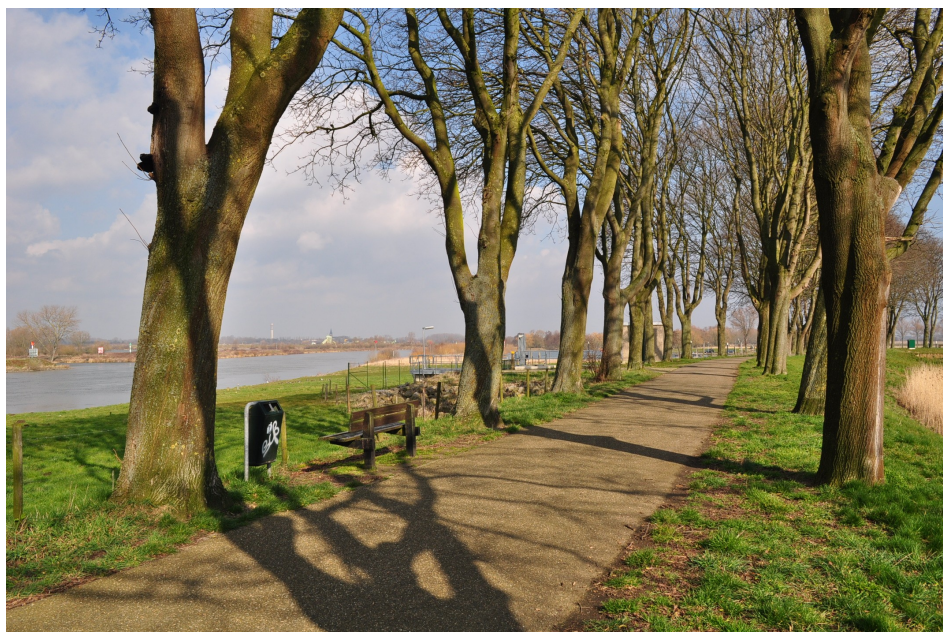
Figuur 7: Kadevak 50.630.27-1. Dijklichaam tegen de stadskern van Stevensweert. De esdoornlaan op de dijk flankiert het verkeersluwe tracé.

Kadevak 50.630.27-1 bestaat uit een primaire rivierdijk tussen de stadskern van Stevensweert en de rivier de Maas. Over het dijklichaam is een wegtracé voor licht verkeer en voetgangers/fietsers gelegen. Een deel van het wegtracé nabij de stadskern is verkeersluw. Het grootste deel van de weg wordt geflankeerd door dikke laanbomen van esdoorn (*Acer sp.*) met een diameter van meer dan 40 cm. Plaatselijk bevinden zich holtes en scheuren in de stam.

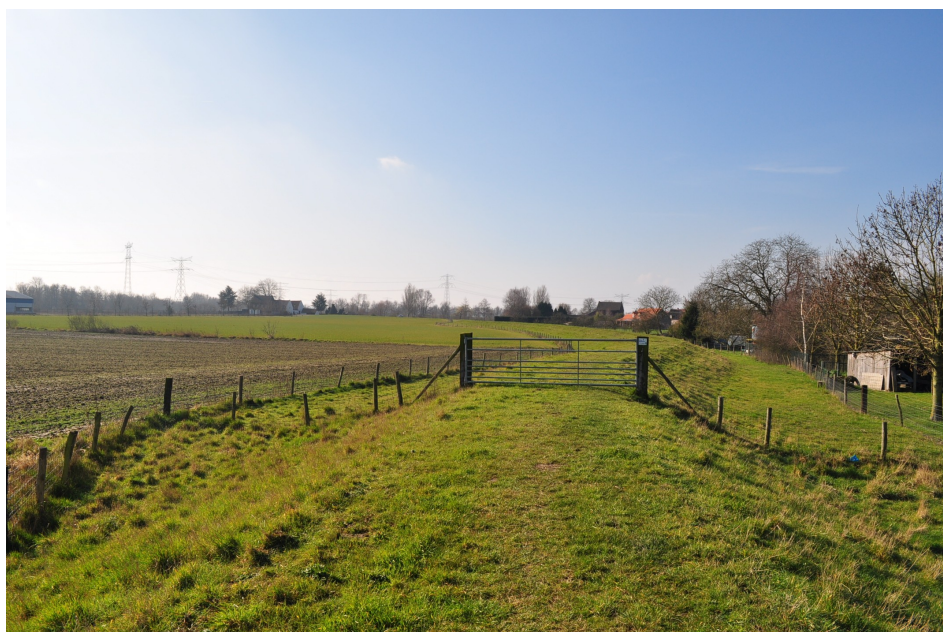
Figuur 8: Kadevak 50.630.32. Een grazige dijk met aspecten van stroomdalflora.
