# Nieuwendijk 5 te Heeze

**Bouwhistorische quick scan**

Res nova Monumenten 2022

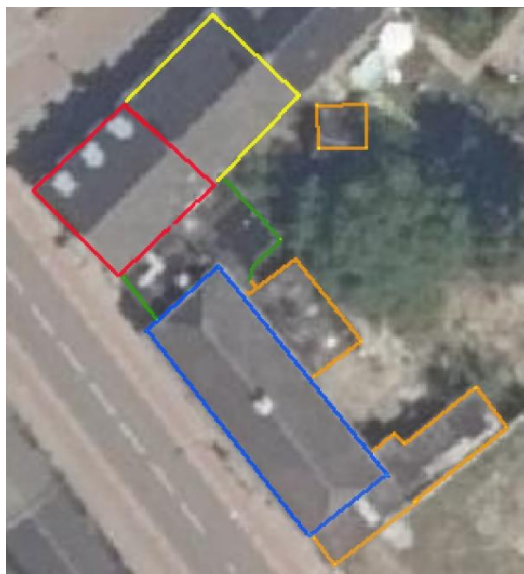
Afb. 3 Luchtfoto, met daarop aangeduid de verschillende volumes:

- Café, circa 1946-1950
- Woonhuis, circa 1946-1950
- Zaal, circa 1932
- Tussenvolume, oorspronkelijk 1923, uitgebreid in 1946-1950
- Bijgebouwen, circa 1946-1950 en later

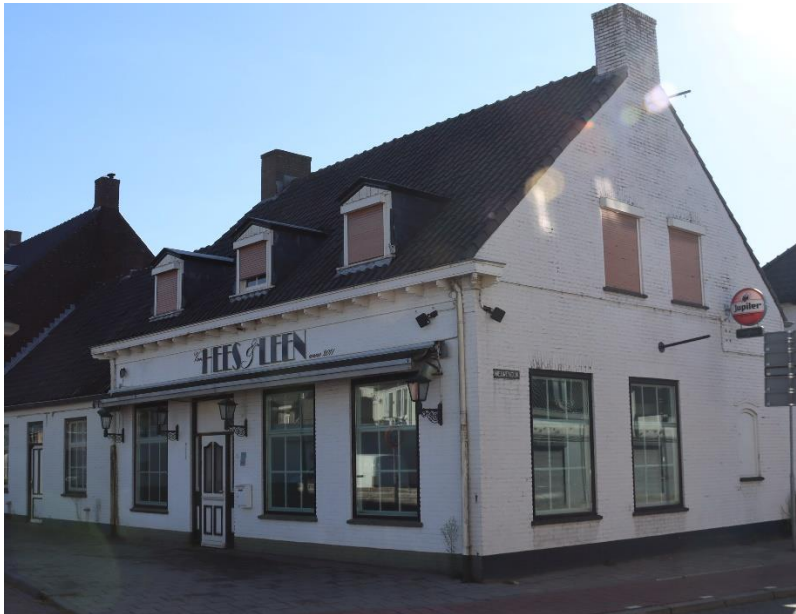
Afb. 4 Nieuwendijk 5, het in 1946-1950 gebouwde café.

**Café** — Het café is opgetrokken in een egale baksteen, gemetseld in een staand verband. Het metselwerk is platvol gevoegd. In een later stadium zijn de gevels gewit en voorzien van een zwart geschilderde plint. Alleen bij de noordwestelijke geveltop is, boven de daklijn van het aangrenzende volume, de bruinrode baksteen nog zichtbaar. De topgevels hebben bescheiden trapsgewijs uitkragende schouders en worden bekroond door een forse schoorsteen. Alle gevelopeningen zijn geplaatst onder een hanenkam en hebben bakstenen lekdorpels. Bij de topgevel zitten links twee grote vensters, bestaande uit een vast zesruits onderdeel en een drieruits, als valraam opgezet bovendeel. Rechts zit een klein getoogd venster, waarbij de kopse segmentboog wordt afgesloten door een licht uitkragende wenkbrauw. Het venster zelf is afgedicht. Op de verdieping zitten vierruits stolpramen. De voorgevel (noordwest) heeft een viertal grote gevelopeningen. In de tweede opening van links zit de entree, bestaande uit een moderne invulling. De overige openingen bevatten soortgelijke negenruits vensters als in de kopgevel. Alle vensters zijn nadien voorzien van voorzetramen. Het dak is gedekt met gesmoorde OVH-pannen en heeft hoekpannen. Aan de voorzijde zit een bakgoot die wordt gedragen door gesneden klossen. Op het voorste dakschild staat een drietal forse dakkapellen, geplaatst onder een flauw hellend aangekapte zadeldakje. Het geveltopje is afgetimmerd met schroten, de wangen zijn afgewerkt met leien.

Het exterieur van het pand is opgetrokken in een traditionalistische architectuur die kenmerkend is voor de wederopbouwperiode (1945-1960). De hoofdopzet van de gevels volgt de ritmiek van de

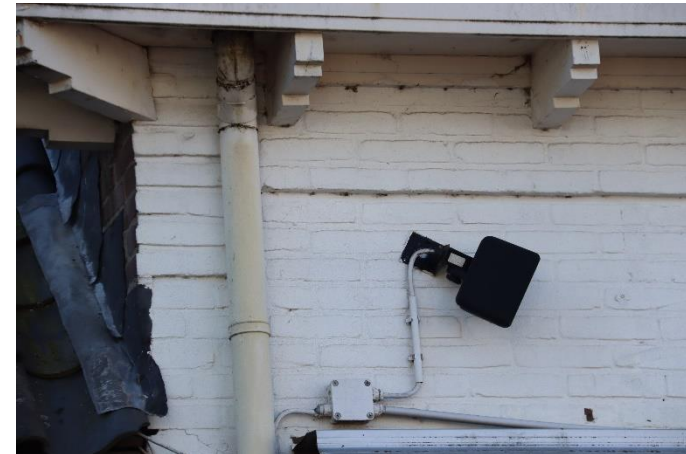
Afb. 6 Detail van de bakgoot en de bescheiden uitkragende schouder.

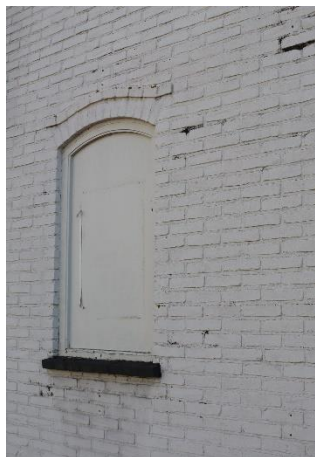
*Afb. 8 Getoogd venster met wenkbrauw, kenmerkend voor de bouwperiode.*

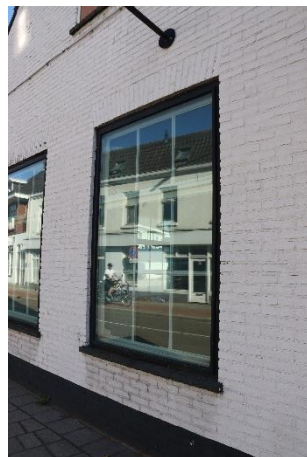
*Afb. 9 Oorspronkelijke vensters uit 1946-1950 met voorzetramen.*

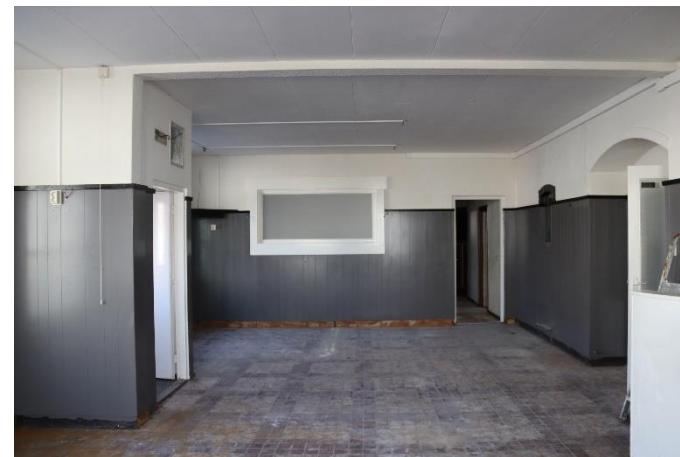
*Afb. 11 Impressie van de begane grond, gezien richting het noordoosten. De tegelvloer is kenmerkend voor de bouwperiode. Rechts de toeg naar de gang die café en zaal verbindt.*

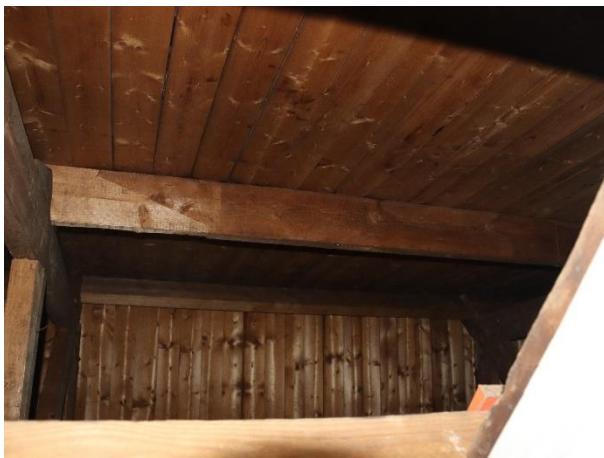
*Afb. 16 Blick op zolder via luik. Kap bestaande uit verbeterde Hollandse spanten en een naaldhouten beschoot.*

oorspronkelijke structuur. De paneeldeuren met twee panelen (groot vlak paneel en klein paneel/ruit aan bovenzijde) en paumellen dateren uit de bouwperiode. De huidige uitmonstering is modern (laatste kwart vorige eeuw). De zolder is toegankelijk via een luik in een wandkast. De ruimte wordt overspannen door een machinaal gezaagde, vurenhouten kap (niet geschuurd), bestaande uit een aantal verbeterde Hollandse spanten en, op de gordingen, een schroten betimmering.

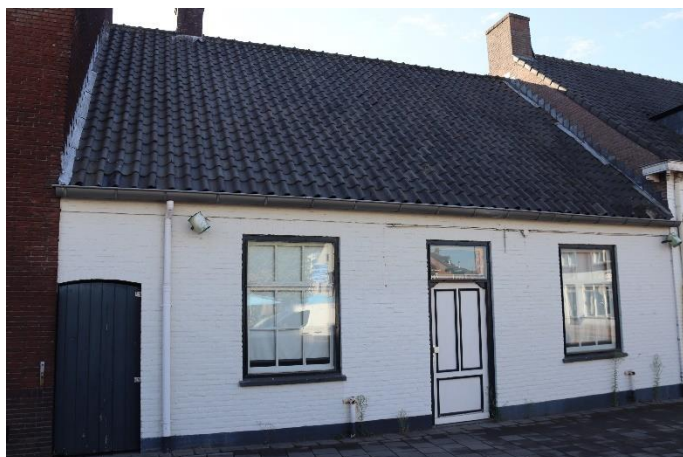
Afb. 17 De voorgevel van het woonhuis, in 1946-1950 volledig opnieuw opgetrokken.

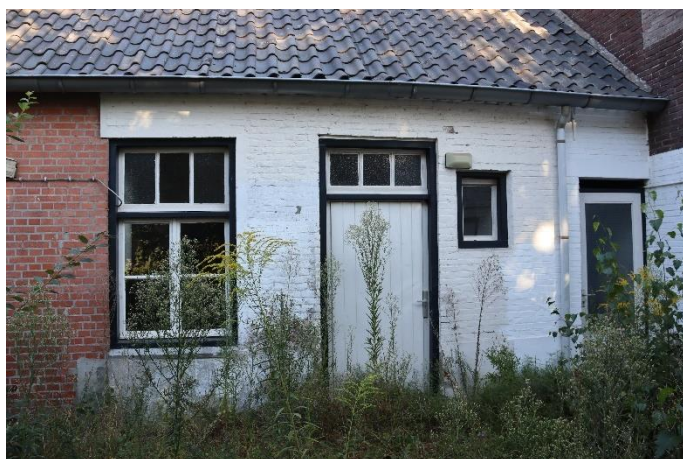
Afb. 18 De achtergevel wordt gevormd door muurvlakken uit diverse bouwperiodes.

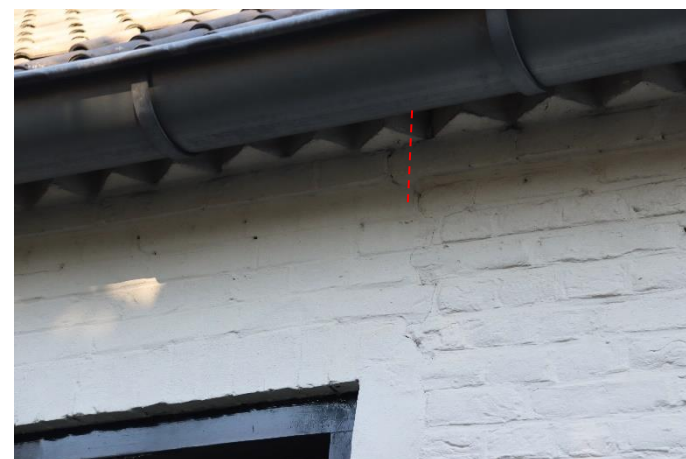
Afb. 20 Detail van de muizentandlijst. Het rechter deel is oorspronkelijk, links van de stippellijn is naaorlogs.

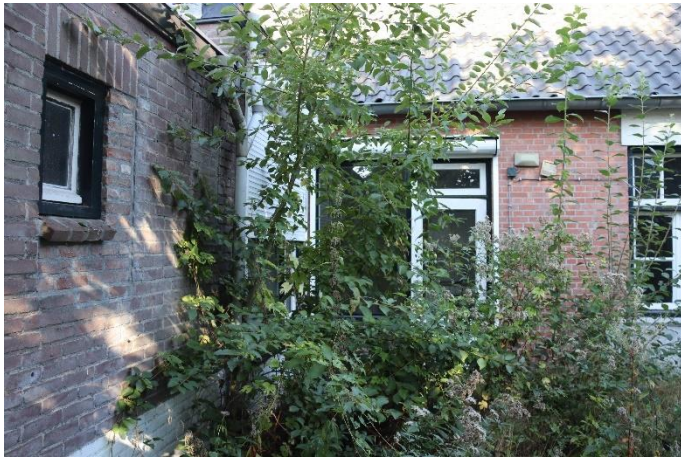
Afb. 21 Het linker geveldeel, herbouwd in het laatste kwart van de vorige eeuw.

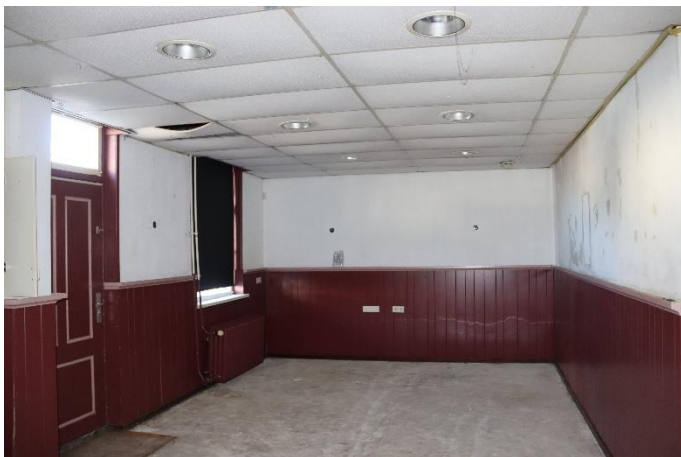
Afb. 22 Impressie van de ruimte aan de straatzijde. Links van de voordeur zit een muurdam die herinnert aan een verdwenen muur.

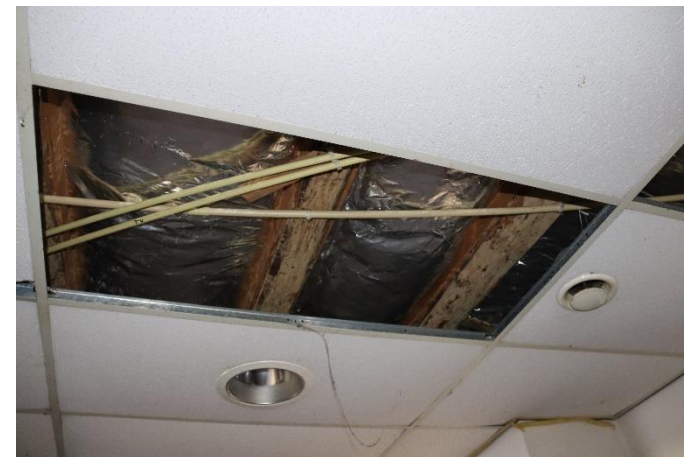
Afb. 24 Boven het systeemplafond zit een enkelvoudige balklaag, bestaande uit hergebruikte (gedisselde en gekantrechte) balken. Deze liggen parallel aan de straat (aanwijzing voor hergebruik).

herbouw van de binnenmuren gebruik heeft gemaakt van de uit de sloop vrijgekomen stenen: de locatie van de muur met oudere stenen lijkt bovendien geen verband te houden tot de op een oude foto zichtbare situatie (zie volgende hoofdstuk). De plafonds zijn alle naoorlogs. Boven het systeemplafond in de noordwestelijke kamer zit een oudere enkelvoudige balklaag, bestaande uit gedisselde en gekantrechte balken. De balken zijn in een later stadium versterkt door aan weerszijden geplaatste multiplex planken. Dat de enkelvoudige balklaag parallel aan de langsgevel loopt, is atypisch. Typologisch gezien is bij een negentiende-eeuwse langgevelboerderij een moerbalkenplafond met kinderbalken meer aannemelijk. Het is mogelijk dat men bij de herbouw in circa 1946-1950 gebruik heeft gemaakt van uit de sloop afkomstig materiaal.

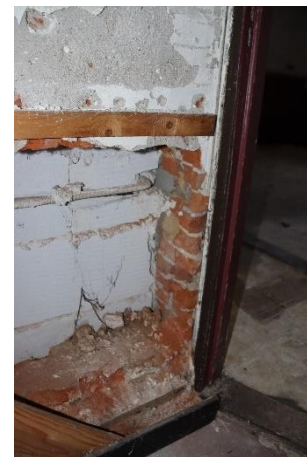
*Afb. 28 Sporen van oudere baksteen, gemetseld met cementhoudende mortel (hergebruikte steen).*

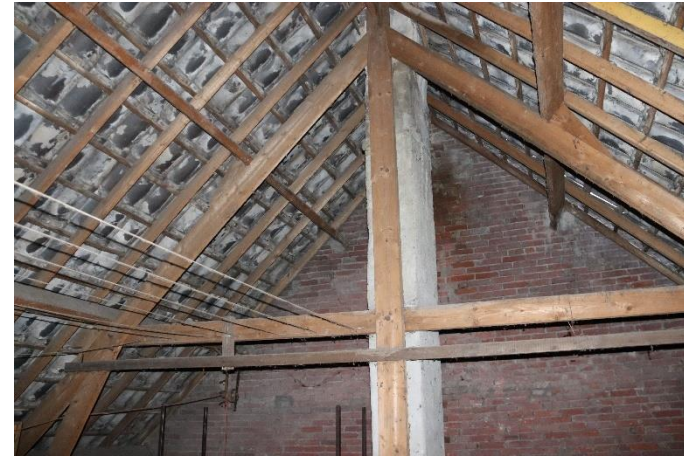
Afb. 33 Zijgevel van Nieuwendijk 1, waarin de gordingen en nokbalk zijn gelegd. Verbeterd Hollands spant.

De zolderverdieping is in gebruik als opslag. Aan de zuidwestelijke zijde is een kamer afgeschoten: houten framework, met plaatmateriaal betimmerd. Op de zoldering is zichtbaar dat de dakconstructie in de gevel van Nieuwendijk 1 is gelegd. Opvallend is dat langs de gevel van het buurpand en op de muur tussen woning en onderdoorgang een forse balk ligt (respectievelijk strijk- en moerbalk). Kijkende naar de situatie op de oude foto, dan lijkt ook hier sprake te zijn van in circa 1946-1950 hergebruikt bouw materiaal. De kap bestaat uit een tweetal verbeterde Hollandse spanten. Bij het noordwestelijke spant is de makelaar naar beneden toe doorgetrokken. Hiertegen is het rookkanaal opgetrokken, horende bij de op de nok zichtbare schoorsteen.

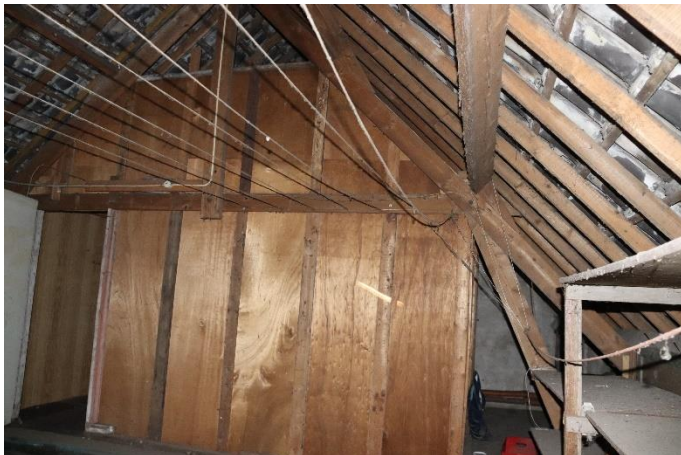
Afb. 32 Impressie van de zolder: afgeschoten ruimte in vurenhout en triplex.

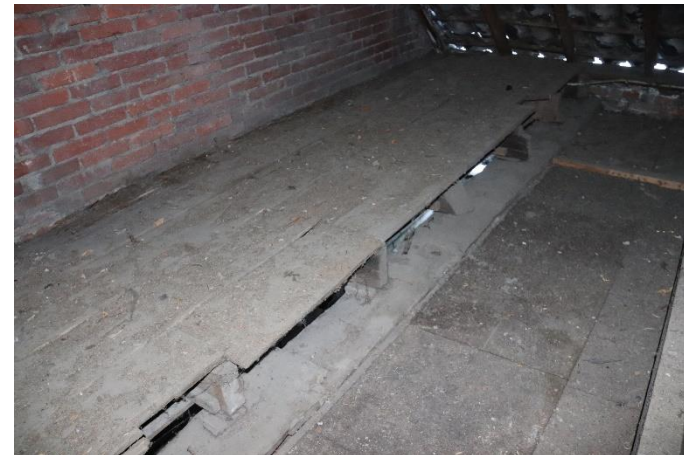
Afb. 34 Op de muur tussen de woonruimten en de onderdoorgang ligt een hergebruikte moerbalk.

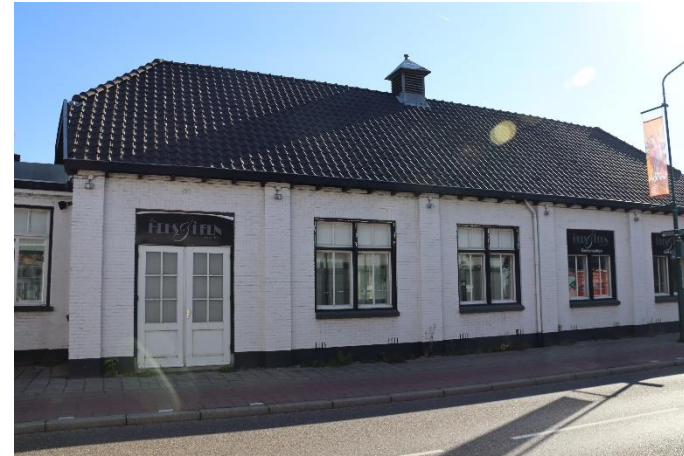
*Afb. 35 De zuidwestelijke gevel van de harmoniezaal. De gevelindeling is oorspronkelijk (circa 1932)*

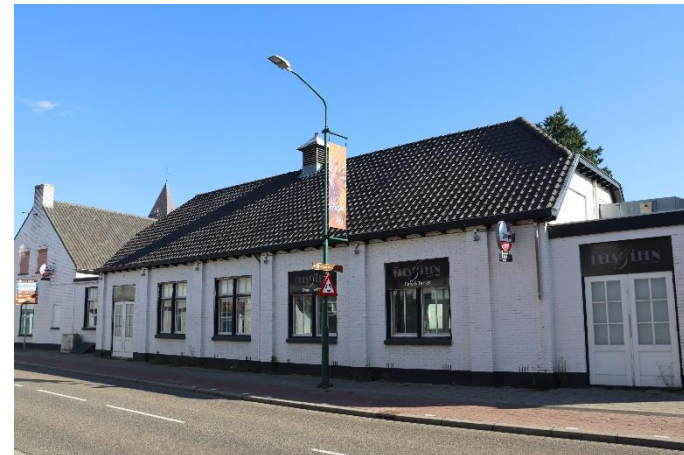
*Afb. 36 De zuidwestelijke gevel van de harmoniezaal. De aanbouw rechts dateert uit het derde kwart van de vorige eeuw.*

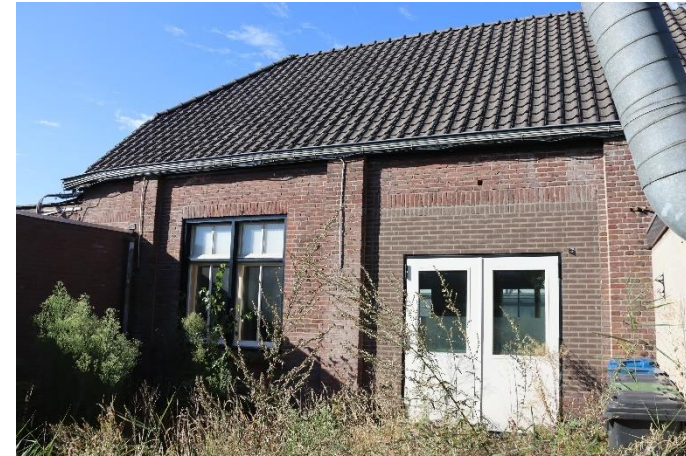
Afb. 39 Achtergevel, linker traveeën. In het rechter travee zit een nieuwe invulling. Links een vrij jonge aanbouw die de hoek van de zaal omkapselt.

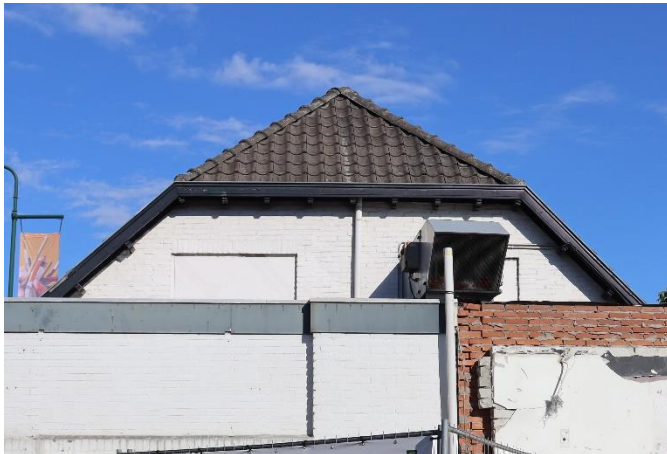
Afb. 38 De dichtgetimmerde vensters onder het wolfseind (zuidoost zijde). De achterliggende zolderruimte is niet toegankelijk.

De ruimte heeft een moderne inrichting. De vloer is gedekt met een hardhouten parket. De wanden zijn gestuct met een gipshoudende pleister en voorzien van moderne betimmeringen in MDF. De ruimte wordt overspannen door twee forse (stalen) omstucte moerbalken die de hoofdruimte in drie vlakken verdeeld. Hiertussen zit een systeemplafond. De zolderruimte is niet toegankelijk. Het is ook onbekend hoe deze van oorsprong bereikt kon worden. Gelet op de aanwezige vensters in de geveltoppen, moet deze ontsloten zijn geweest.

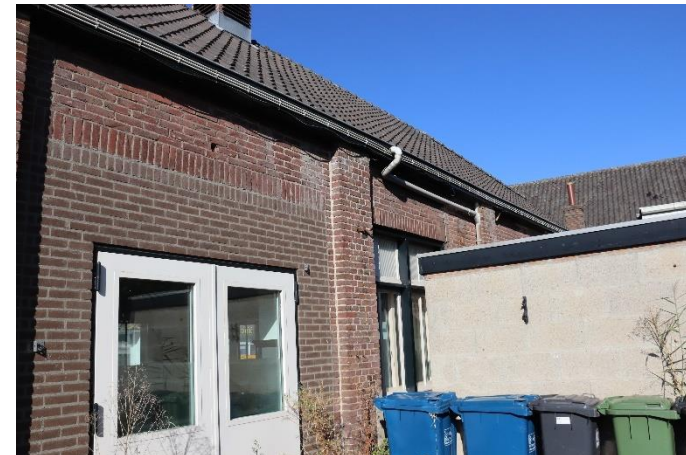
Afb. 40 Nieuwe invulling travee. Rechts de aanbouw in cementbeton, die deels vóór het venster ligt.

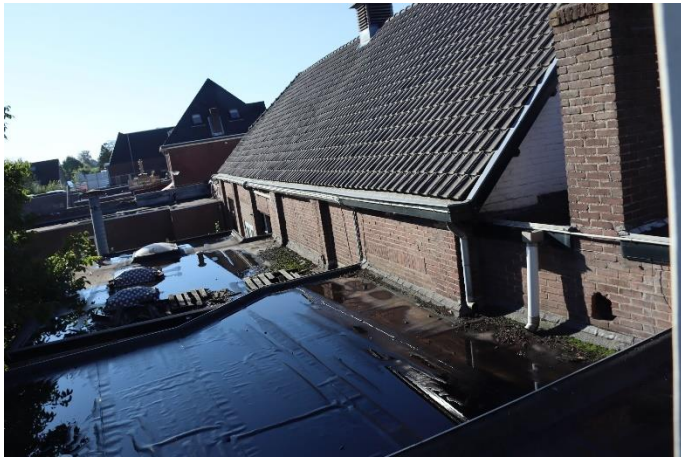
Afb. 41 De achtergevel, gezien vanuit de verdieping van het cafévolume.

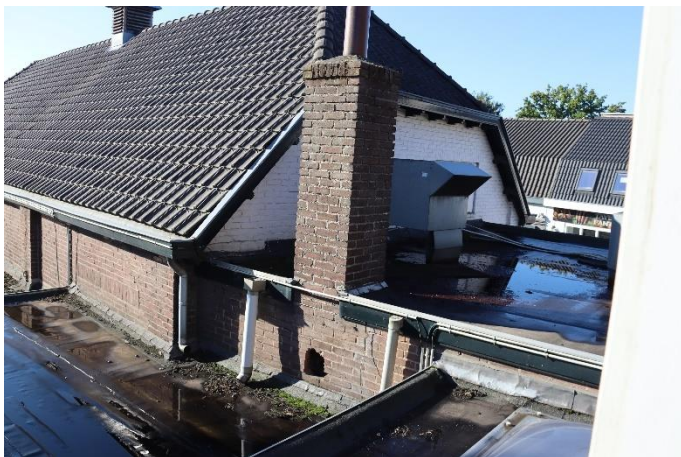
Afb. 42 De noordwestelijke kopgevel.

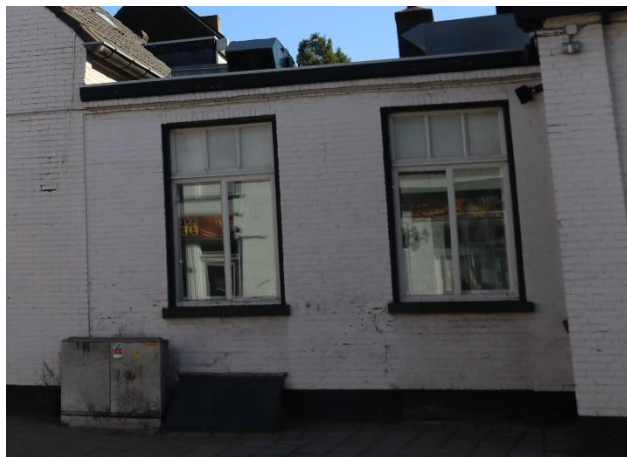
*Afb. 45 Voorgevel (zuidwest) van het tussenvolume.*

Aan de straatzijde is de gevel opgetrokken in baksteen, gemetseld in staand verband. De baksteen is grover van structuur dan de steen bij de zaal en het café. Het type venster, opgezet als vast onderdeel met brede tussenstijl en een drieruits bovenlicht, voorzien van figuurglas, is kenmerkend voor de jaren twintig-dertig. Meteen boven het maaiveld zit links een latere, opgehoogde koekoek met luiken (voor de bierkelder). Rechts zit een laag venster onder rollaag, ten behoeve van de ventilatie van achtergelegen kruipruimte.

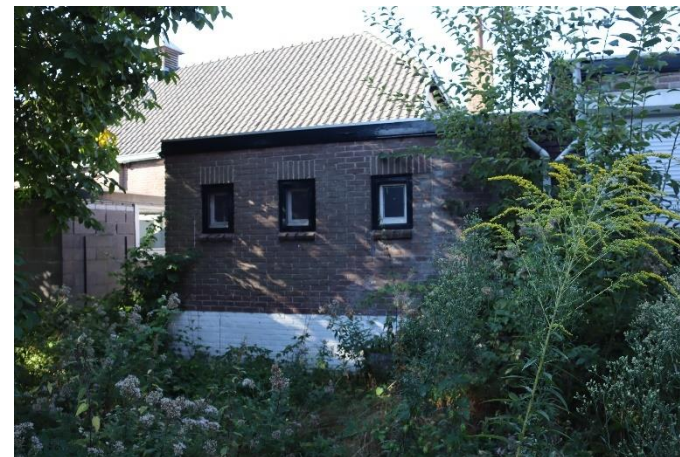
*Afb. 48 De achtergevel, gebouwd in 1946-1950.*

De achtergevel is opgetrokken in baksteen, gemetseld in staand verband. De gevel bestaat uit twee delen. Het rechter gedeelte is hoger en behoort tot de woonruimte die in open verbinding staat met de kamer in het cafévolume (met de grote bakstenen haard. Het kozijn is opgezet met nagenoeg vierkanten vast raamdeel en een draairaam aan de rechterzijde. Het linker geveldeel toont een drietal kleine toiletvensters, geplaatst onder rollaagje. Het rechter exemplaar was van oorsprong groter. De zijgevel van de aanbouw is blind. Links is een voormalig venster herkenbaar. Het linker geveldeel is dwars geplaatst en huisvest dubbele openslaande deuren.

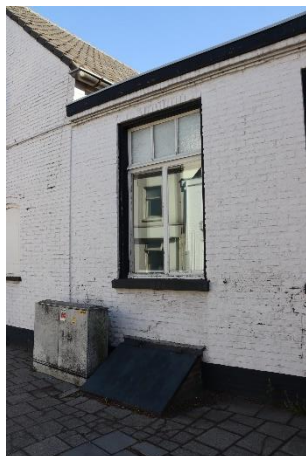
*Afb. 46 Linker T-venster met daaronder koekoek voor bierkelder.*

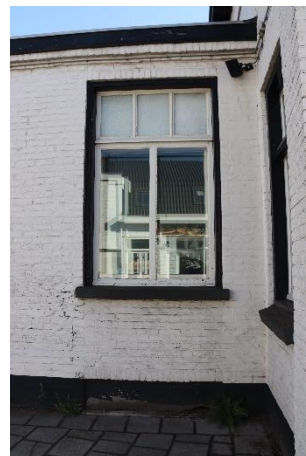
*Afb. 47 Rechter T-venster, met daaronder een lage ventilatieopening voor de kruipruimte.*

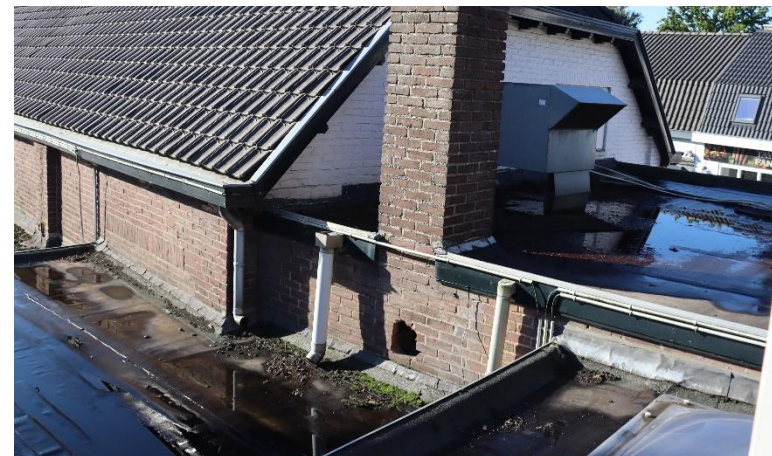
*Afb. 49 Zicht op de samengestelde plattegrond van het tussenvolume, het resultaat van meerdere bouwfasen vanaf circa 1923.*

In het interieur zien we dat de aanbouw is opgedeeld in een aantal vertrekken. Vanuit het café loopt een gang die zowel de 'woonkamer' met de bakstenen schoorsteen ontsluit, als de toiletten. Aan de rechterzijde van de gang zitten de deuren naar de bierkelder, de verdieping van het café (beide in het volume van het café). Aan het eind komt de gang uit op een klein koppelvolumen naar de keukenaanbouw (zie hierna) en geven dubbele deuren toegang tot de zaal. Deze gang heeft nog de oorspronkelijke tegelvloer, die gelijk is aan het café. De wanden zijn gepleisterd met een gipshoudende pleister en deels behangen. Hierbij is met een betonemail een lambrisering aangebracht (kenmerkend voor huizen uit de periode 1935-1965). De deuren in de gang, met een groot vlak paneel aan de onderzijde en een klein paneel (of glas) aan de bovenzijde, is kenmerkend voor de bouwperiode. Het zuidwestelijke gedeelte van de aanbouw staat in open verbinding met de zaal. Of dit oorspronkelijk is, is onbekend. De vloer ligt, vanwege de kelder, hoger dan het café en de zaal. De wanden zijn gestuct en voorzien van een lambrisering in mdf. Het plafond is vlak gestuct.

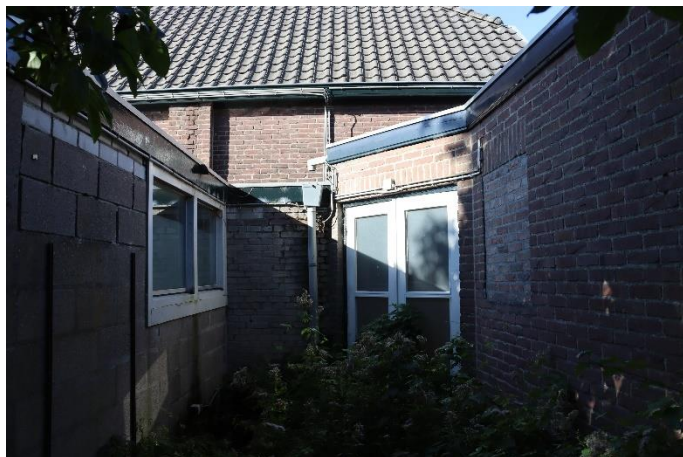
*Afb. 50 Rechts de zijgevel van het tussenvolume met dichtgezet venster. De afgeschuinde hoek maakt hier deel van uit.*

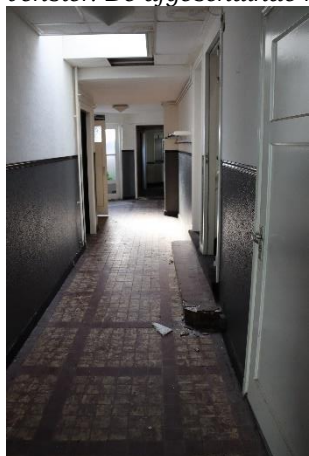
*Afb. 51 Impressie van de gang tussen cafe en zaal met vloer uit 1946-1950. Rechts de kelder- en verdiepingsdeur.*

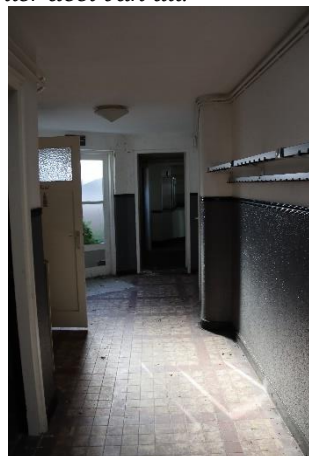
*Afb. 52 Achterste deel van de gang. Achter de muurdam zitten de deuren naar de zaal. Vooruit komt men in de keuken.*

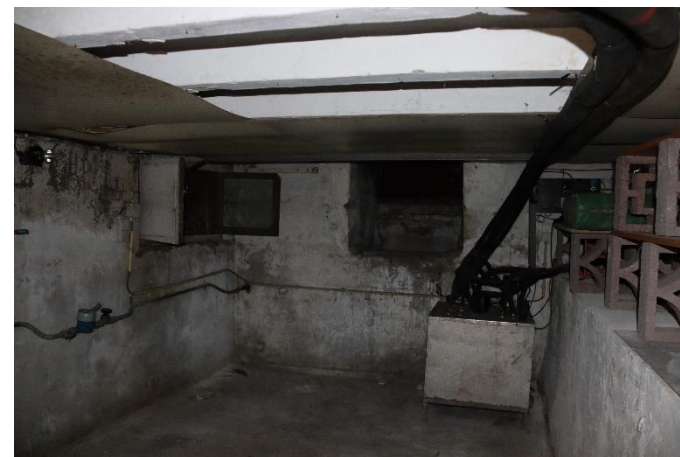
*Afb. 54 De bierkelder, geplaatst onder een enkelvoudige balklaag (omstuct).*

De kelder is toegankelijk via een bakstenen trap. De kleine bierkelder is geplaatst onder balkenplafond. De balken en de tussenliggende vlakken zijn afgestuct, waarbij de hoeken tussen balk en vlak zijn afgerond. Het zuidoostelijke deel van de kelder betreft een kruipruimte.

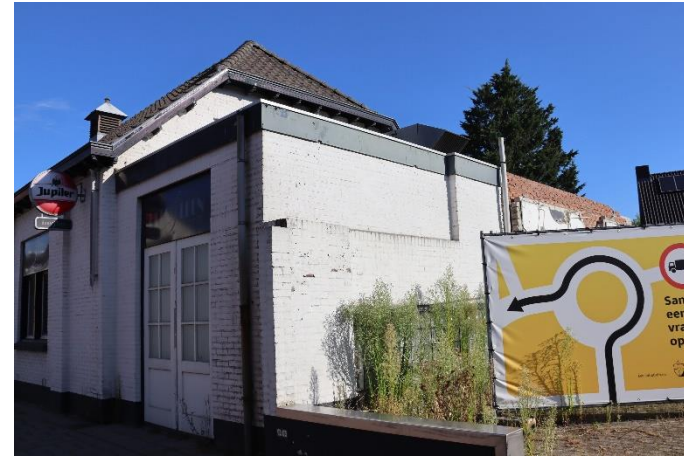
Afb. 55 Aanbouw tegen de zuidoostgevel, gebouwd rond 1980.

Tegen de zuidoostelijke kopgevel staat de al genoemde aanbouw waarin het podium is geplaatst. Het volume is opgetrokken in een machinale rode, vlakke baksteen. De vanaf de straat zichtbare gevels (situatie vóór de sloop van het buurpand) zijn gewit. Bij de bouw heeft men de voorgevel eenzelfde detaillering gegeven als de zaalbouw. Tegen de achtergevel van dit volume staat een jongere aanbouw. Dit gebouw is lager en omkapselt de zuidoostelijke hoek van de zaal. De aanbouw dateert uit de jaren tachtig of vroege jaren negentig.

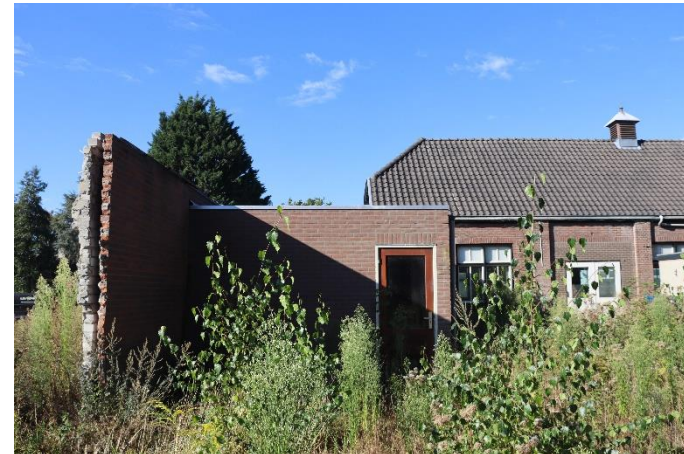
Afb. 56 Aanbouw aan de achterzijde, welke de zaal deels omkapselt, gebouwd in het laatste kwart van de vorige eeuw.

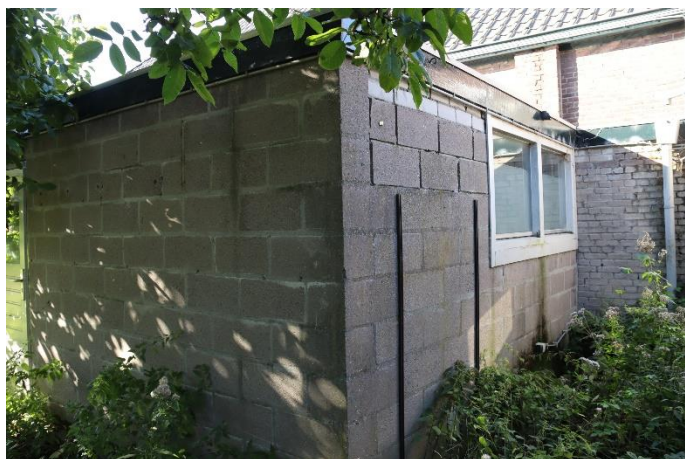
*Afb. 57 In cementbetonblokken opgetrokken keukenvolume.*

*Aanbouwen* — Tegen de achtergevel van de zaal staat een grote eenlaags aanbouw onder plat dak. De aanbouw is opgetrokken in cellenbeton. De ruimte is in gebruik als keuken. Gelet op de aanwezige tegels, is dit een volume dat in de jaren zeventig of begin jaren tachtig is opgetrokken. De keuken wordt via een klein koppelstuk met de gang verbonden. Dit kleine volume is in een kruisverband opgemetseld.

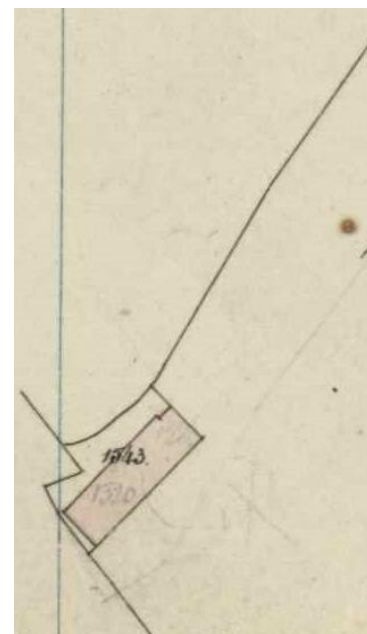
Afb. 62 Kadastrale hulpkaart, dienstjaar 1877 (opgetekend in 1876).

Een kaart uit dienstjaar 1877 toont dat het volume naar het noordoosten is uitgebreid. Hierbij zien we dat de noordwestelijke rooilijn van het achterste deel van de uitbreiding ietwat terug ligt. De diepte van het pand correspondeert met het huidige ensemble Nieuwendijk 1-5. Een kadastrale kaart uit 1904 laat zien dat het pand nog verder naar het noordoosten is uitgebreid en dat de noordwestelijke rooilijn hierbij is rechtgetrokken.

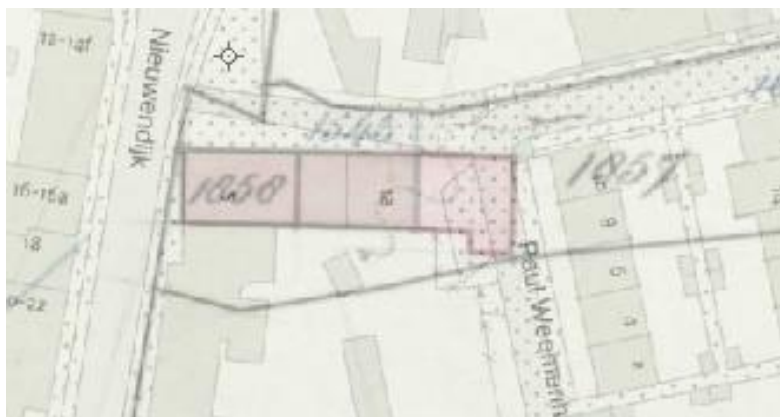
Afb. 64 Projectie huidige kadastrale onderlegger op de kaart uit 1904. De volumes van Nieuwendijk 1-5 corresponderen met de situatie die is ontstaan rond 1876. De uitbreiding uit circa 1903 is nu niet meer aanwezig.

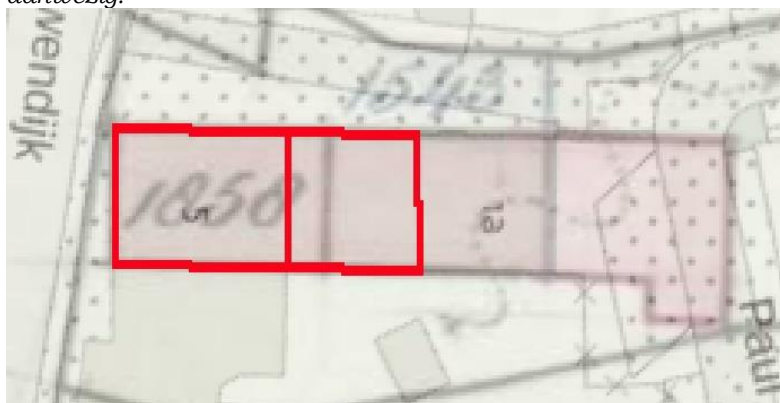
Afb. 65 Zelfde plattegrond. Hierop is aangegeven hoe de contour van het café en woonhuisvolume zich verhoudt tot de plattegrond uit 1904: er is geen duidelijke relatie. De scheidende muur tussen beide volumes correspondeert niet en de muur tussen het woonvolume en nummer 1 is niet bepaald vanuit een historische situatie.

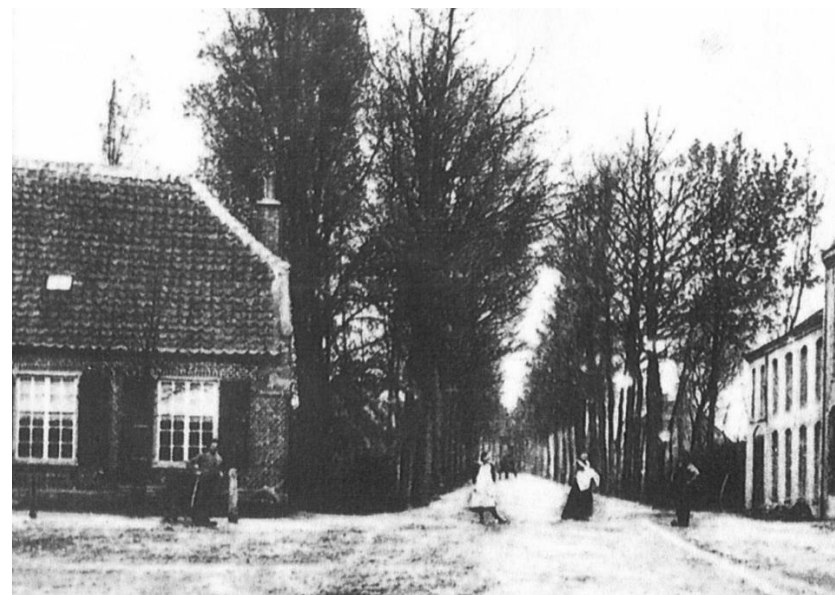
Afb. 66 Foto uit circa 1900-1910. Links het voorhuis van Nieuwendijk 5. Bron: beeldbank heemkundekring Heerlijkheid Heeze, Leende, Zesgehuchten (heemkundekring-hlz.nl).

De Nieuwendijk wordt gekenmerkt door de laanstructuur. Links zien we het voorhuis van Nieuwendijk 5. Het betreft een eenlaags volume, geplaatst onder een zadeldak met wolfseind. De langsgevel heeft twee grote veelsruits vensters waarbij boven- en onderdeel een brede middenstijl hebben. De twee grote vensters hebben klampluiken. Een tweede foto is iets later genomen. We zien nu de gehele langsgevel van het pand. Tegen het geveldeel van het voorhuis staat een overkapping. Het pand fungeert als café (de Gouden Leeuw). Deze werd uitgebaat door de familie Huijbreghts.<sup>1</sup>

Het volume presenteert zich als een traditionele langsgevelboerderij. In het voorhuis zitten twee vensters met links daarvan de deur en daarnaast opnieuw twee vensters. Dit gedeelte komt overeen met het linker volume op de kadastrale kaart van 1904 (waarin het kadastrale nummer 1858 staat). Hiernaast zit een geveldeel met een veelruits schuifraam met luiken en daarnaast een deur met tweeruits bovenlicht. Links daarvan zit een getoogde stalpoort. Naast de stalpoort zit een hoog kruiskozijn. Het volumedeel dat de poort en het naastgelegen venster omvat, correspondeert ruwweg met de breedte van Nieuwendijk 5.

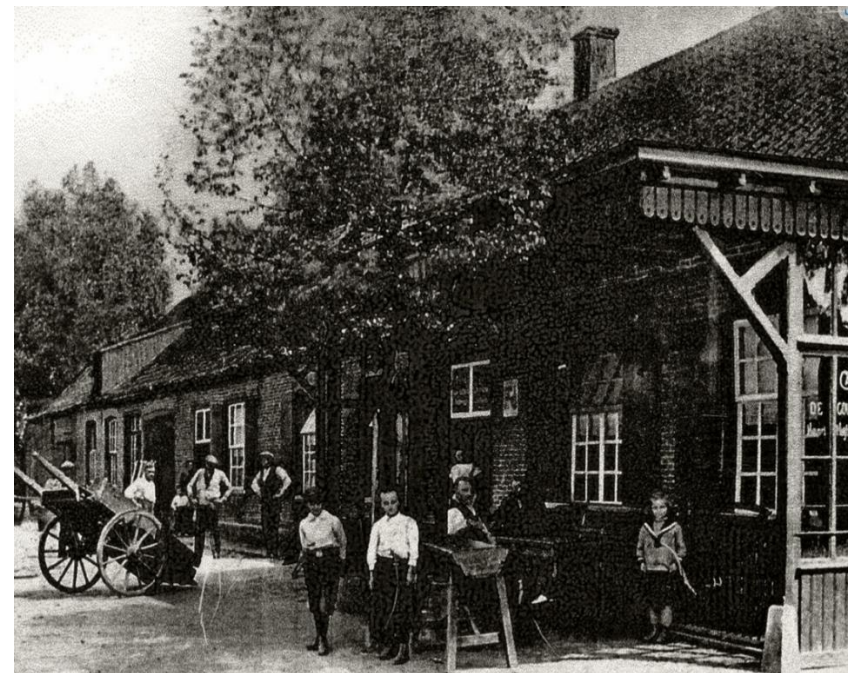
Afb. 67 Foto uit circa 1900-1910. Links het voorhuis van Nieuwendijk 5.

Het achterste gedeelte, gebouwd rond 1903, heeft twee getoogde schuifvensters (met beweegbaar bovendeel).

Hierboven zit een hijskapel. Het achterste geveldeel is niet goed zichtbaar.

Het gehele volume zit onder één doorlopend dak. De structurele indeling, herleidbaar op basis van de gevelindeling, correspondeert nergens met de huidige structuur. Ook de indeling van de gevel is niet overeenkomstig de huidige situatie.

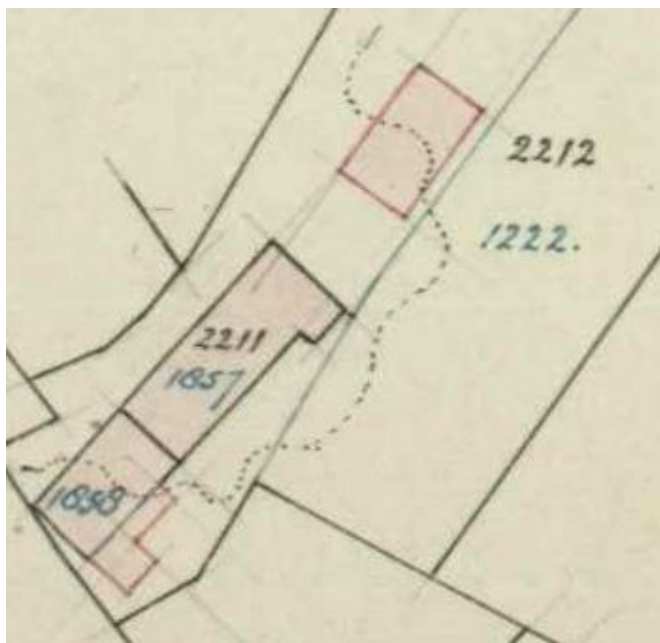
Afb. 69 Kadastrale hulpkaart uit dienstjaar 1924 (op basis van de veldwerkkaart). Het kleine volume in de oksel is hier opvallend genoeg niet ingetekend.

De veldwerk- en hulpkaart laat verder zien dat er ten noordoosten van het pand een vrijstaande timmerwerkplaats wordt opgetrokken.

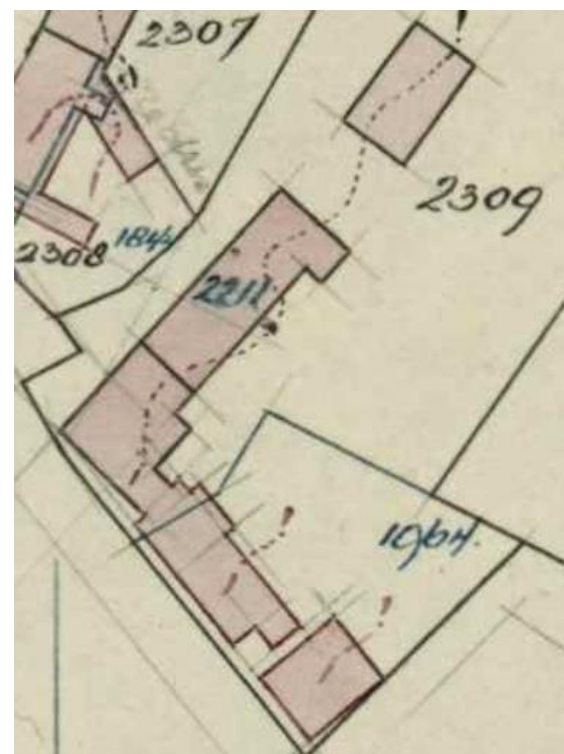
Afb. 70 Kadastrale hulpkaart uit dienstjaar 1933 (opgetekend in 1932), met daarop de nieuw gebouwde harmoniezaal.

wordt de grote harmoniezaal gebouwd. Deze wordt opgetrokken tegen de gevel van het rond 1923 voltooide volume. Op de hulpkaart is de oorspronkelijk opzet met ondiepe aanbouw tegen de achtergevel (noordoost) en een aanbouw tegen de zuidoostelijke kopgevel (ter breedte van de helft van de kopgevel) te zien. Verder zien we ten zuiden een tweede vrijstaand volume, de voorloper van het recent gesloopte Nieuwendijk 9, afgebeeld.

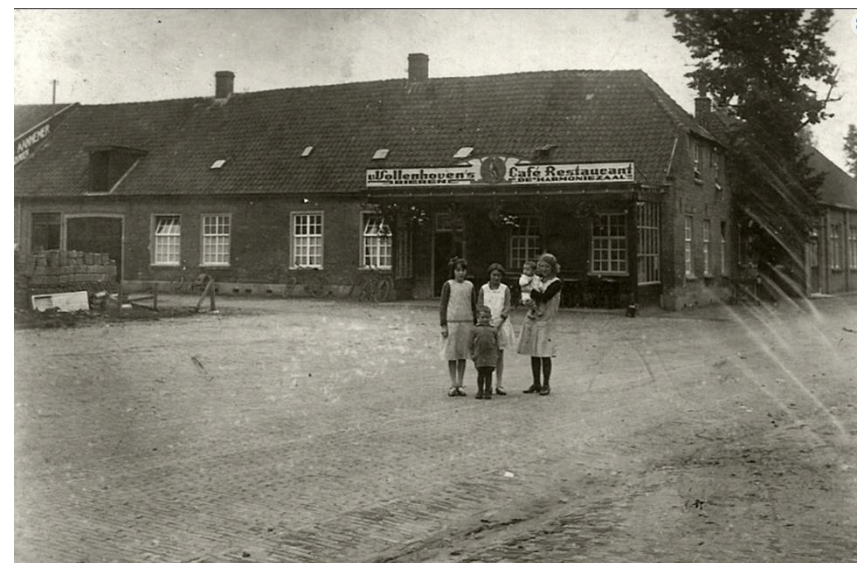
Afb. 71 Foto uit circa 1935. Rechtsachter de nieuw gebouwde harmoniezaal.

Op een foto uit circa 1935 zien we zowel de langsgevel als de gevel aan de Nieuwendijk. Het complex heet 'café-restaurant de Harmoniezaal'. De zaal zien we geheel rechts. Herkenbaar is de bakstenen opzet met entree in de linker travee en de vensters met kruiskozijn. Bij de boerderij zien we de opzet van de kopgevel. Op de begane grond zitten drie grote vensters (geen opkamervenster). Onder het wolfseind zit een tweetal vensters. Bij de boerderij zien we hetzelfde beeld als op de oudere foto's, bestaande uit een voorhuis met een centrale deur en aan weerszijde twee vensters. Het geveldeel links hiervan heeft een wijziging doorgemaakt. Het meest linker venster was voorheen een deur met bovenlicht.

Boven de stalpoort is een hijskapel geplaatst. Deze zat oorspronkelijk meer naar links. De opzet van het linker volume, gebouwd rond 1903, is gewijzigd. De noordwestelijke gevel is hier opgetild. Hierdoor is de helling van het dakschild gewijzigd. Op het boven het dakschild uitkomende geveldeel zien we 'aannemer' weergegeven.
