## HOEK SCHAAPSWEG 3 'T SITTERT

# Rapportage milieuhygiënisch vooronderzoek

## Hoek Schaapsweg 3 't Sittert te Sint Odiliënberg

| <b>Rapportnummer</b> | 14071.001 |

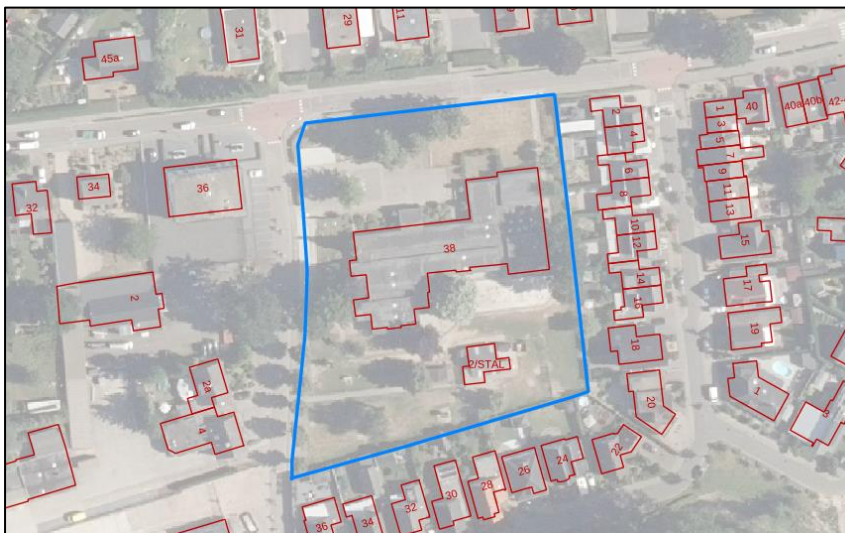
Figuur 1. Onderzoekslocatie

De onderzoekslocatie ( $\pm 7.700 \text{ m}^2$ ) betreft het basisschoolgebouw en een bijbehorende kinderboerderij aan de Schaapsweg 38 in Sint Odilienberg (zie bijlage 1). De onderzoekslocatie is kadastraal bekend als de gemeente Sint Odilienberg, sectie C, nummer 3029 en 4349.

Volgens het Actueel Hoogtebestand Nederland bevindt het maaiveld zich op een hoogte van circa 27 m +NAP en zijn de coördinaten van het midden van de onderzoekslocatie  $X = 197.900$ ,  $Y = 350.220$ .
