# Asbestinventarisatie

CMC-1703-0342 Donderseweg 12 te Norg

Projectnummer: CMC-1703-0342  
[redacted] weg 12  
9531 TB Norg  
Betreft: Asbestinventarisatie [redacted] diverse opstallen worden  
i.v.m. de voorgenomen totaal sloop.

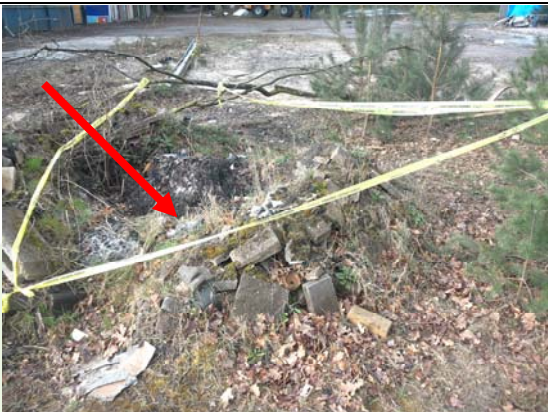
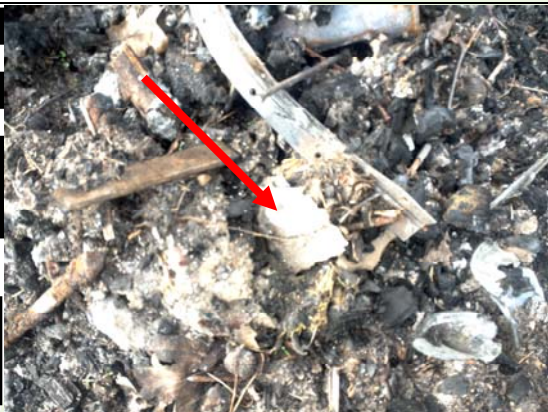
| Foto 1 Foto voor bron Restanten vlakke beplating | |

| Bron Nr. | Ruimte | Bron | RisicoKlasse |
|---|---|---|---|
| 1 | Maaiveld speeltuin | Restanten vlakke beplating | 1 |

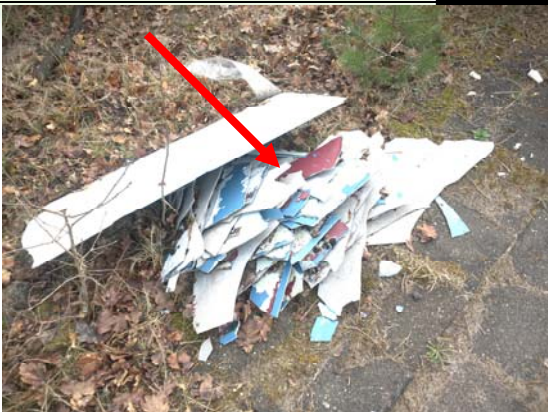
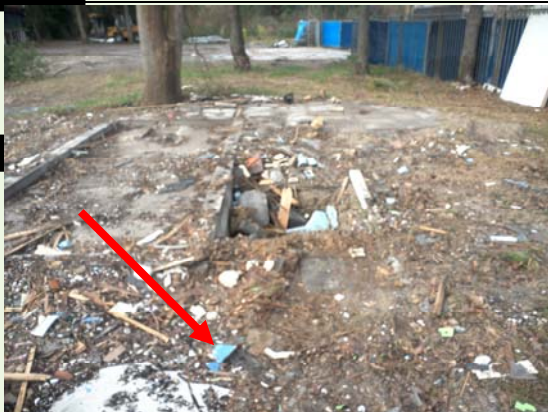
| Foto 3 Foto voor bron Restanten vlakke beplating | |
| Foto 4 Foto voor bron Restanten vlakke beplating | |

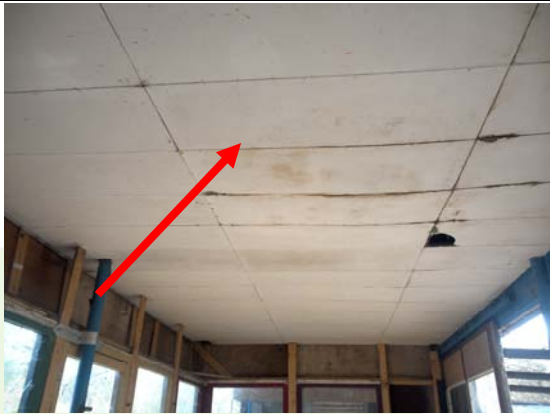
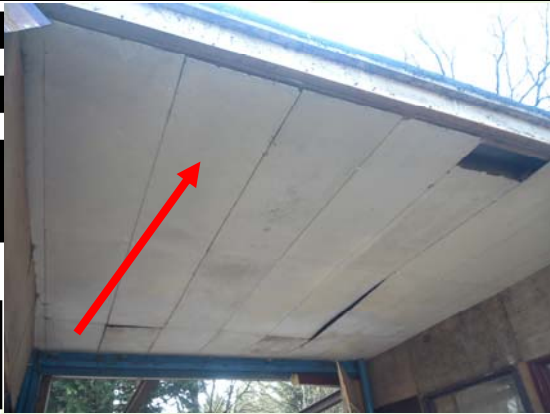
| Foto 5 Foto voor bron Plafondbeplating | |
| Foto 6 Foto voor bron Plafondbeplating | |

| Bron Nr. | Ruimte | Bron | RisicoKlasse |
|---|---|---|---|
| 2 | Amusementshal [REDACTED] | Plafondbeplating | 2 |

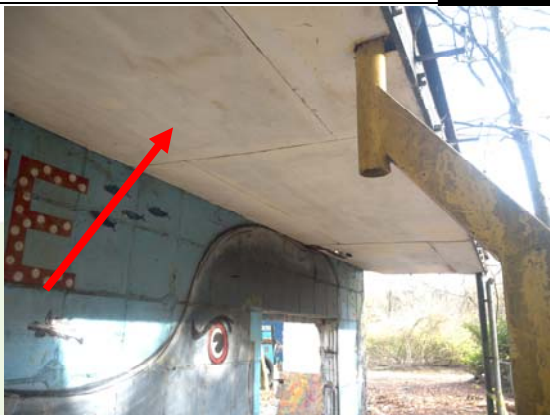
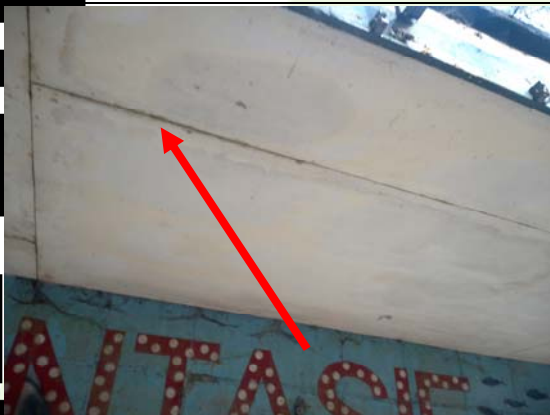
| <div> <div>Foto 7 Foto voor bron Plafondbeplating</div> <div>Foto 8 Foto voor bron Plafondbeplating</div> </div> | |

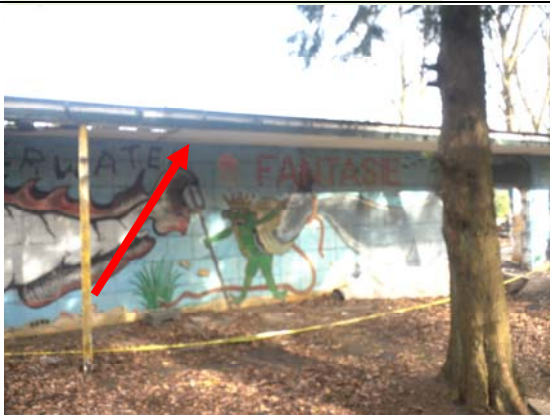
| <div> <div>Foto 9 Foto voor bron Plafondbeplating</div> </div> | |

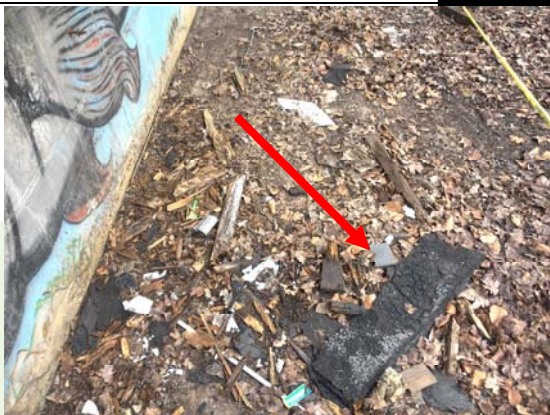
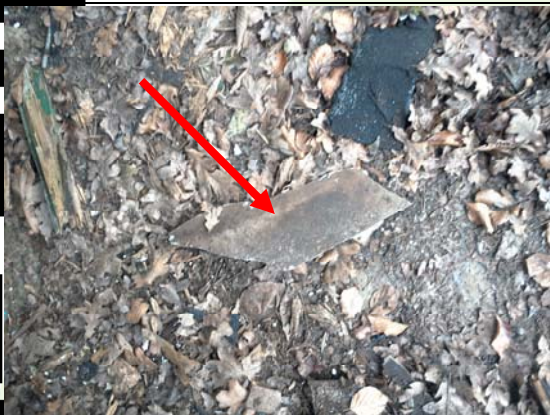
| Foto 10 Foto voor bron Restanten plafondbep[redacted]ing      Foto 11 Foto voor bron Restanten plafondbep[redacted]ing | |

| Bron Nr. | Ruimte | Bron | RisicoKlasse |
|---|---|---|---|
| 2 | Maaiveld amusementshal [REDACTED] | Restanten plafondbeplating | 1 |

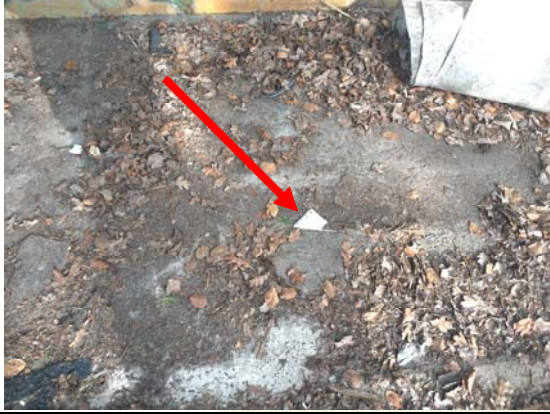
| Foto 12 Foto voor bron Restanten plafondbep[redacted]ing | |

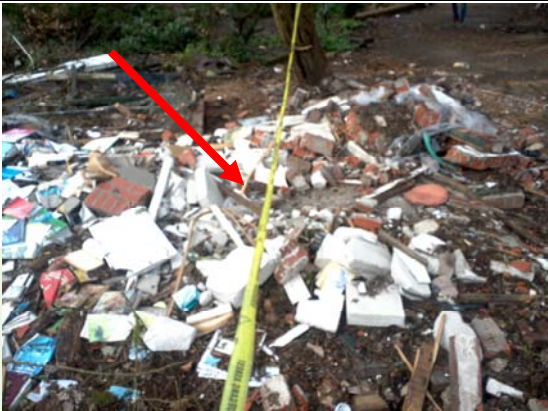
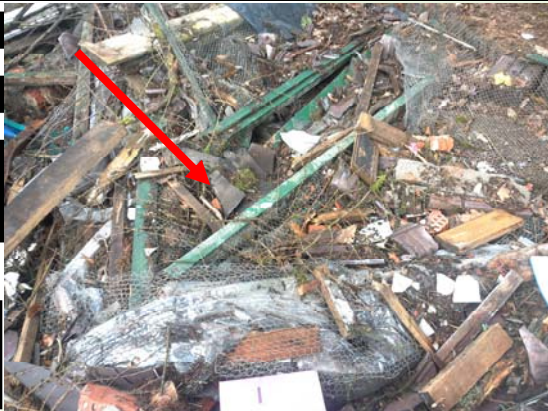
| Foto 13 Foto voor bron Restanten plaatmateriaal Foto voor bron Restanten plaatmateriaal | |

| Bron Nr. | Ruimte | Bron | RisicoKlasse |
|---|---|---|---|
| 3 | Maaiveld vogel volk [REDACTED] | Restanten plaatmateriaal | 1 |

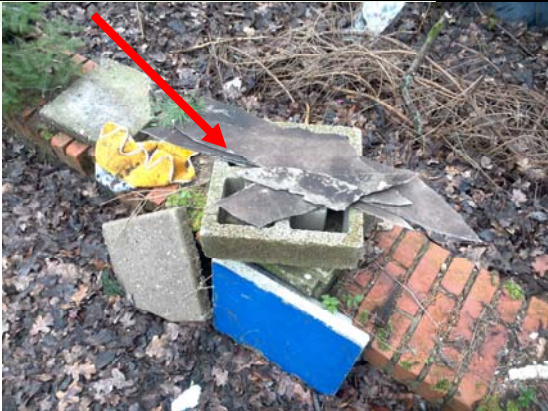
| Foto 15 Foto voor bron Restanten plaatmateriaal | |

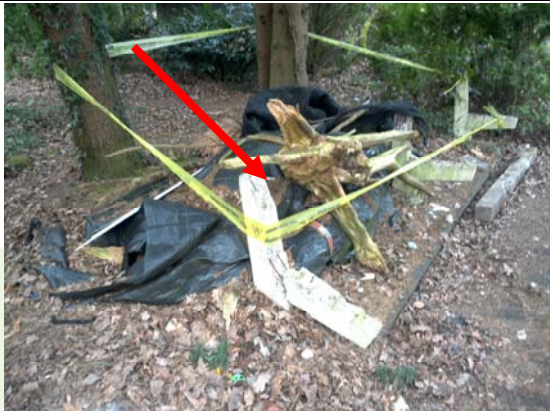
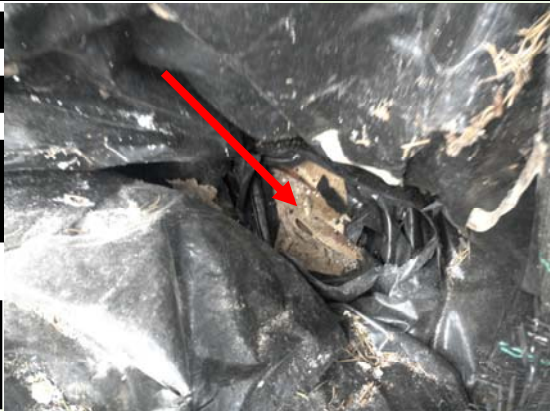
| Foto 16 Foto voor bron Vinylzeil [REDACTED] Foto 17 Foto voor bron Vinylzeil | |

| Bron Nr. | Ruimte | Bron | RisicoKlasse |
|---|---|---|---|
| 4 | Op rand vijver met fontein [REDACTED] | Vinylzeil | 1 |

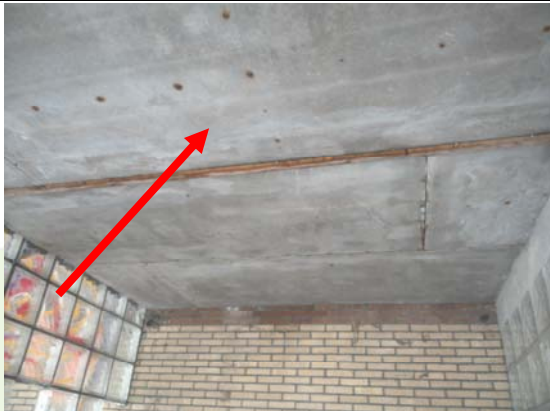
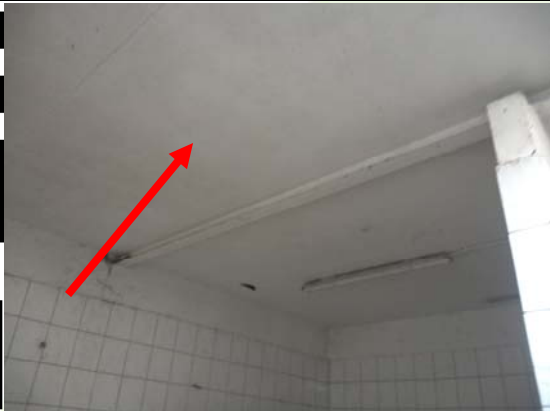
| Foto 18 Foto voor bron Plafondbeplating | |

| Bron Nr. | Ruimte | Bron | RisicoKlasse |
|---|---|---|---|
| 5 | Apen en dingo's verblijven [REDACTED] | Plafondbeplating | 2 |

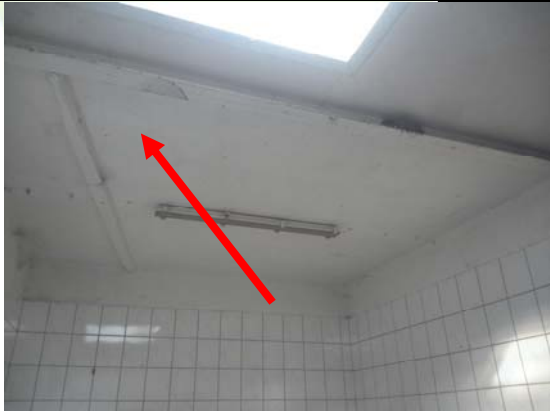
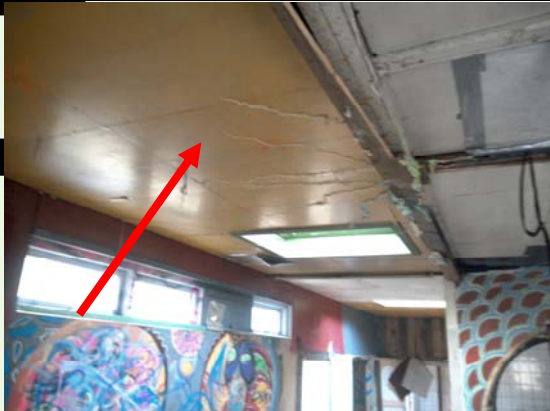
| Foto 20 Foto voor bron Plafondbeplating | |
| Foto 21 Foto voor bron Plafondbeplating | |

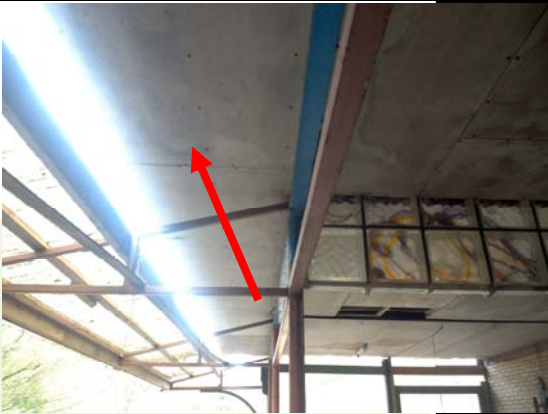
| Foto 22 Foto voor bron Plafondbeplating | |

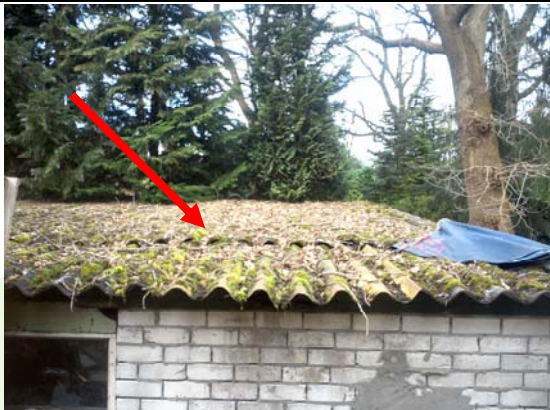
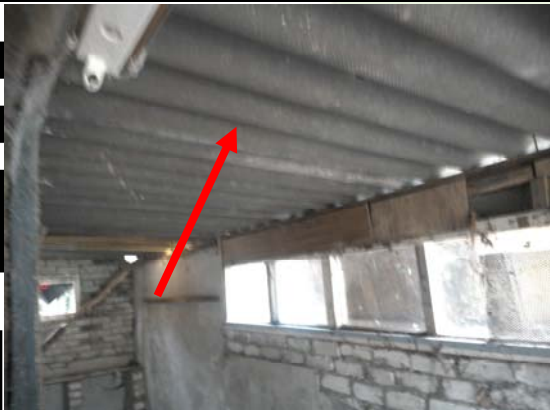
| <div style="display: flex; justify-content: space-around;"> <div style="text-align: center;"> <p>Foto 23 Foto voor bron Golfplaten [redacted]</p> </div> <div style="text-align: center;"> <p>Foto 24 Foto voor bron Golfplaten [redacted]</p> </div> </div> | |

| Bron Nr. | Ruimte | Bron | RisicoKlasse |
|---|---|---|---|
| 6 | Stal [REDACTED] | Golfplaten | 2 |

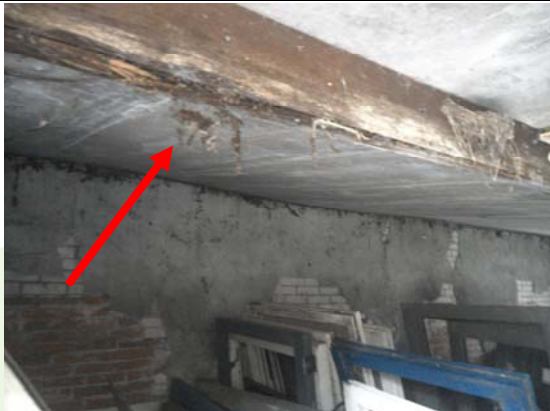
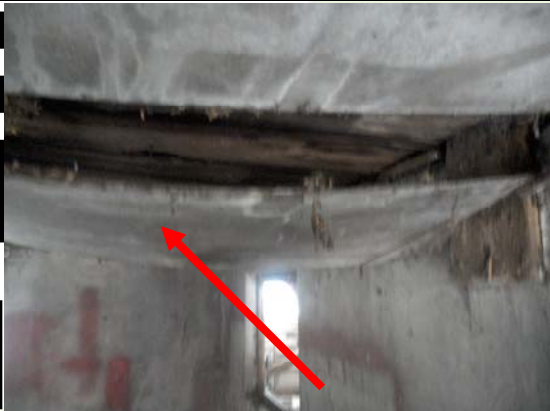
| Foto 25 Foto voor bron Plafondbeplating Foto 26 Foto voor bron Plafondbeplating | |

| Bron Nr. | Ruimte | Bron | RisicoKlasse |
|---|---|---|---|
| 7 | Stal [REDACTED] | Plafondbeplating | 2 |

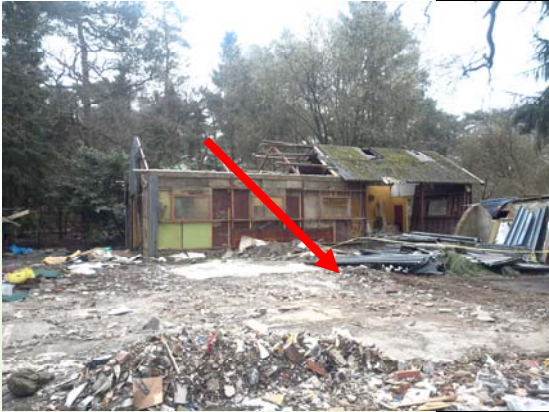
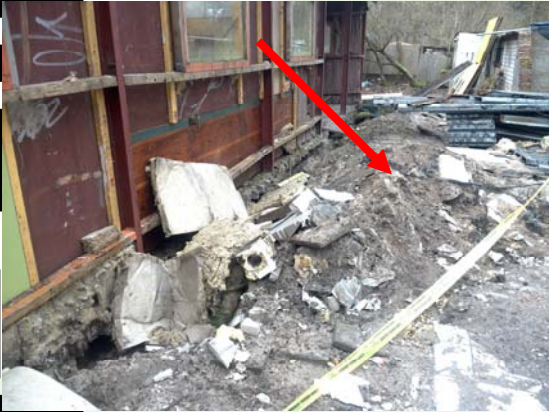
| <div style="display: flex; justify-content: space-around;"> <p>Foto 27 Foto voor bron Restanten golfplaten</p> <p>Foto 28 Foto voor bron Restanten golfplaten</p> </div> | |

| Bron Nr. | Ruimte | Bron | RisicoKlasse |
|---|---|---|---|
| 8 | Maaiveld voor werkplaats [REDACTED] | Restanten golfplaten | 1 |

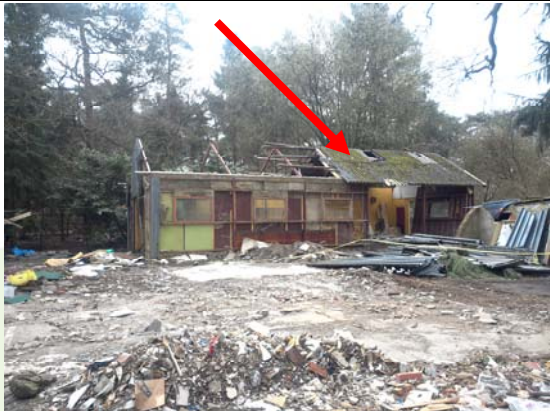
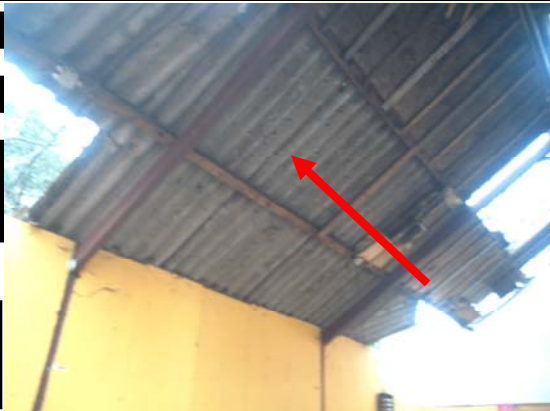
| Foto 29 Foto voor bron Golfplaten [REDACTED] Foto 30 Foto voor bron Golfplaten [REDACTED] | |

| Bron Nr. | Ruimte | Bron | RisicoKlasse |
|---|---|---|---|
| 8 | Werkplaats [REDACTED] | Golfplaten | 2 |

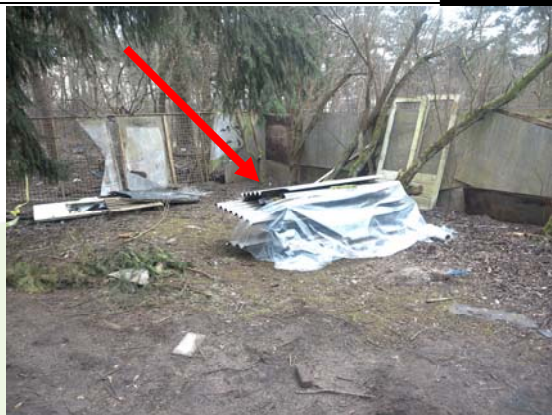
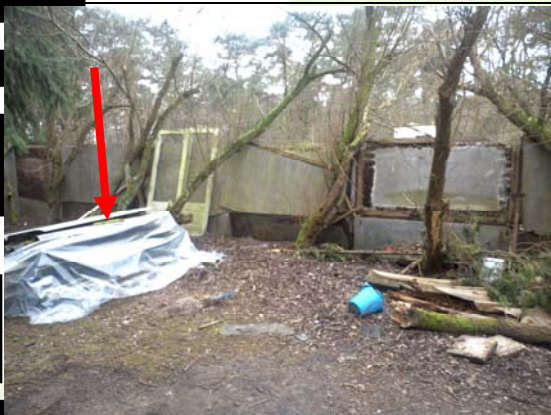
| Foto 31 Foto voor bron Golfplaten [REDACTED] Foto 32 Foto voor bron Golfplaten [REDACTED] | |

| Bron Nr. | Ruimte | Bron | RisicoKlasse |
|---|---|---|---|
| 8 | Maaiveld naast werkplaats [REDACTED] | Golfplaten | 1 |

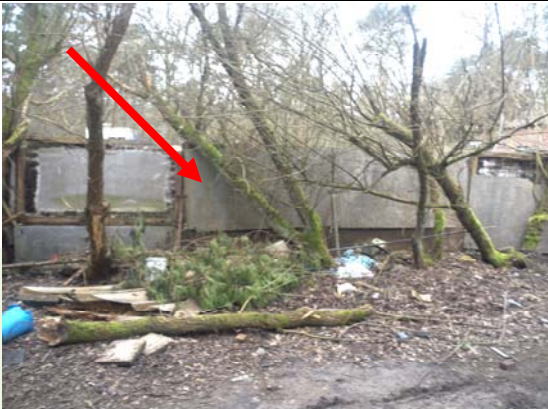
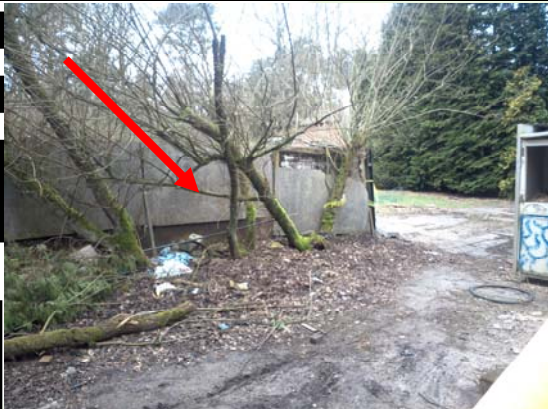
| Foto 33 Foto voor bron Sandwichpaneel | |

| Bron Nr. | Ruimte | Bron | RisicoKlasse |
|---|---|---|---|
| 9 | Schutting naast werkplaats [REDACTED] | Sandwichpaneel | 2 |

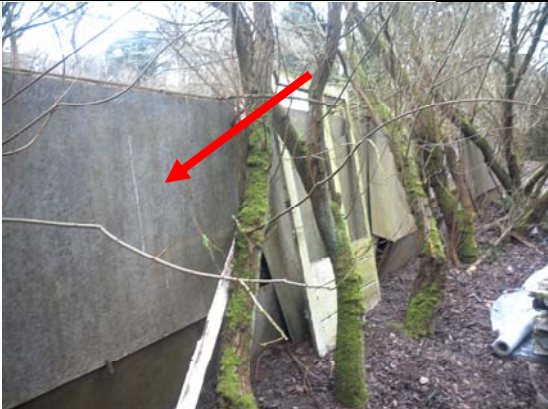
| Foto 35 Foto voor bron Sandwichpaneel | |

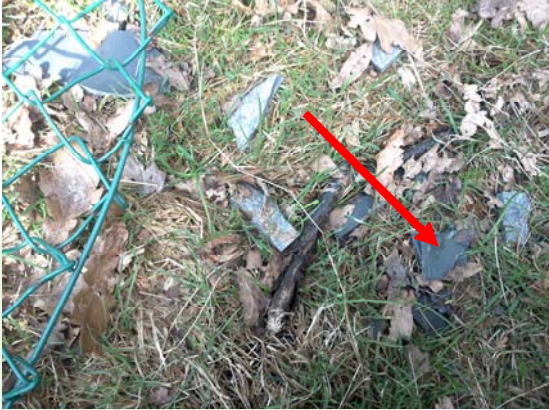
| <b>Bronnummer</b> | <b>10</b> |
| Foto 36 Foto voor bron Restanten g [REDACTED] | |

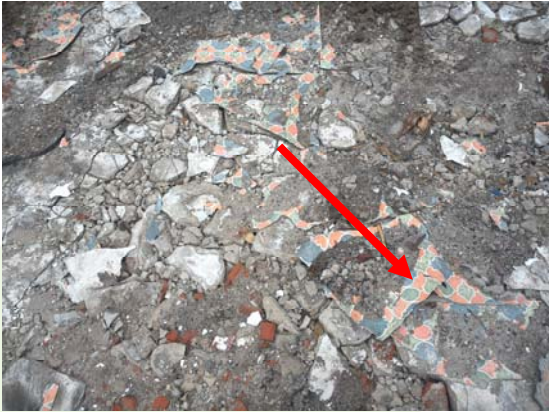
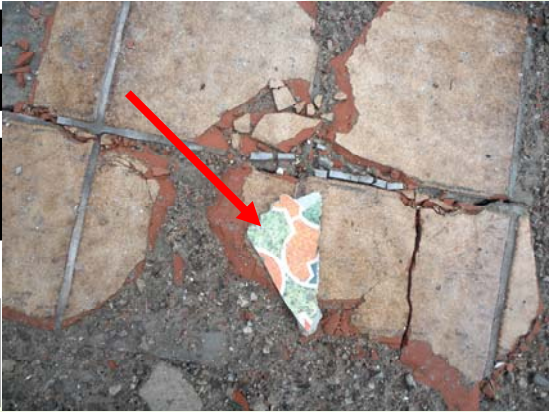
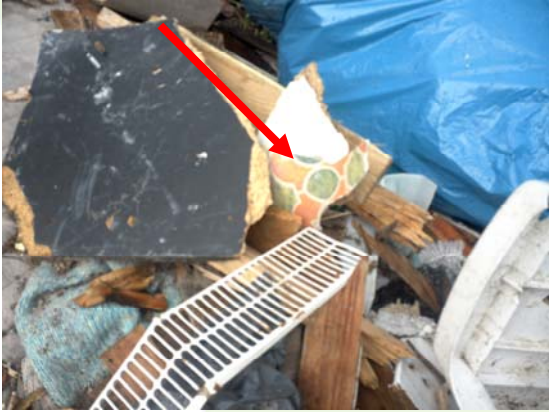
| <b>Bron</b> | Vinylzeil [redacted] |
| <b>MM12</b> | MM12 |
| | Maaiveld voor werkplaats |
| <b>Analyseresultaten</b> | 30-60 % Chrysotiel (witte asbest)<br>[redacted] id nee |
| <b>Hoeveelheid</b> | 1 x 15 m <sup>2</sup> |
| <b>Bevestigingsmethode</b> | Gelijmd en losliggend |
| <b>Hoedanigheid</b> | [redacted] erk beschadigd of sterk verweerd |
| Foto 38 Foto voor bron Vinylzeil [redacted] Foto 39 Foto voor bron Vinylzeil | |
| Foto 40 Foto voor bron Vinylzeil | |

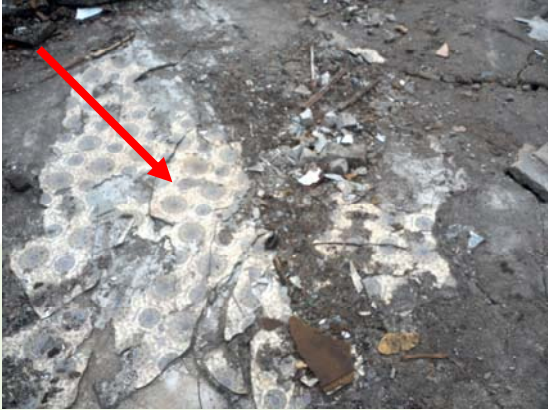
| <b>Bron</b> | Vinylzeil [redacted] |
| <b>Material</b> | MM13 |
| | Maaiveld voor werkplaats |
| <b>Analyseresultaten</b> | 30-60 % Chrysotiel (witte asbest)<br>[redacted] id nee |
| <b>Hoeveelheid</b> | 1 x 15 m <sup>2</sup> |
| Foto 41 Foto voor bron Vinylzeil [redacted] | |

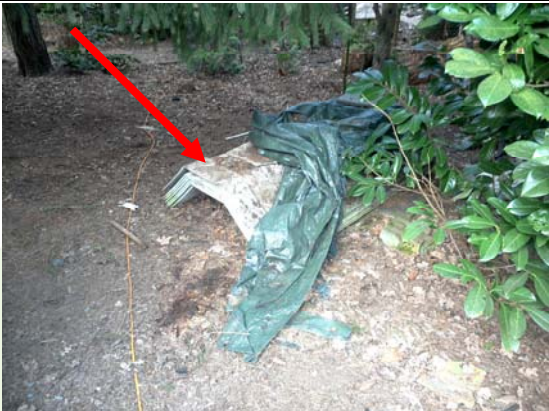
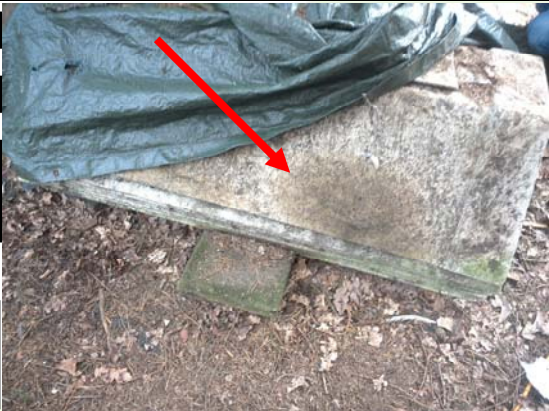
| <b>Bron</b> | Nokstukken [REDACTED] |
| | In bosschage naast diesel aggregaat |
| <b>Analyseresultaten</b> | 10-15 % Chrysotiel (witte asbest)<br>[REDACTED] id ja |
| <b>Hoeveelheid</b> | 1 x 8 stuk(s) |
| <b>Bevestigingsmethode</b> | Los liggend |
| <b>Hoedanigheid</b> | [REDACTED] ht beschadigd of verweerd |
| Foto 42 Foto voor bron Nokstuk [REDACTED] Foto 43 Foto voor bron Nokstukken [REDACTED] | |

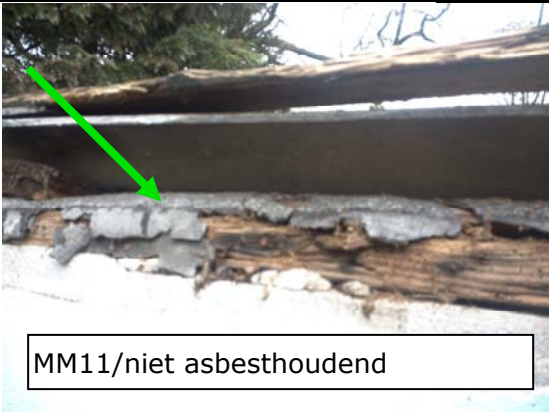
| <b>Bron</b> | Bitumen onder gipsplaat |
| | Stal |
| <b>Hoeveelheid</b> | 1 x 27 m <sup>2</sup> |
| <p>MM11/niet asbesthoudend</p> | |
| Foto 37 Foto voor bron Bitumen onder | |

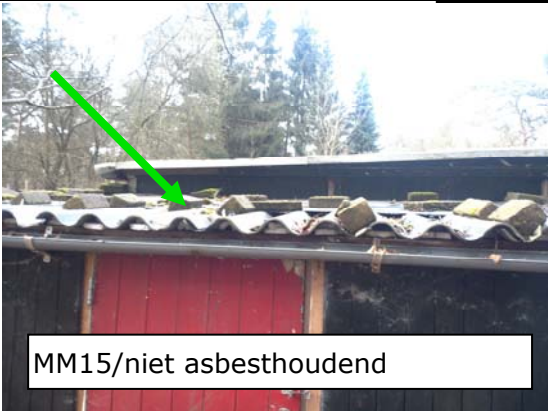
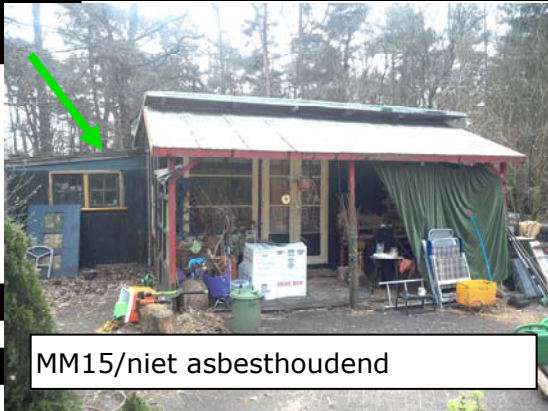
| Bronnummer | 15 |
|---|---|
| Bron | Golfplaten |
| | Aanbouw woning |
| Hoeveelheid | 1 x 16 m <sup>2</sup> |
| <div> <p>MM15/niet asbesthoudend</p> </div> <div> <p>MM15/niet asbesthoudend</p> </div> | |
| Foto 44 Foto voor bron Golfplaten | |
| Foto 45 Foto voor bron Golfplaten | |
