# **TRANSFORMATIE STERRENWACHT RODEN TOT APPARTEMENTENGEBOUW**

**Toelichting op gemaakte keuzes in relatie tot  
monumentwaarden**

Willem Haarsma, Roden 8 mei 2020

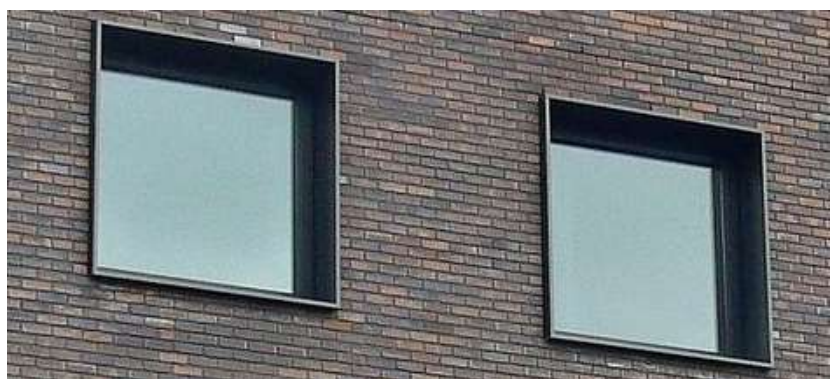
Bij de verbouwing maken we zoveel mogelijk gebruik van de bestaande kozijnopeningen. Op de plaatsen waar dit niet voldoende is worden de nieuwe kozijnen duidelijk afwijkend van de bestaande kozijnen door deze achter het buitenblad weg te metselen en antraciet te maken. Ook de draaiende delen in de nieuwe puiken worden antraciet. De deuren in de nieuwe kozijnen worden schuifdeuren zodat de deuren zich ook daardoor onderscheiden van de bestaande. De kozijnen worden bovendien van een omkadering voorzien zodat de zaagkant van de stenen is afgedekt. De kozijnen zijn daardoor bijna letterlijk in het metselwerk 'ingesneden'.

*Nieuwe kozijnen worden antraciet en krijgen een antraciet kader (vlak met metselwerk). Bij het observatorium wordt dit wit.*

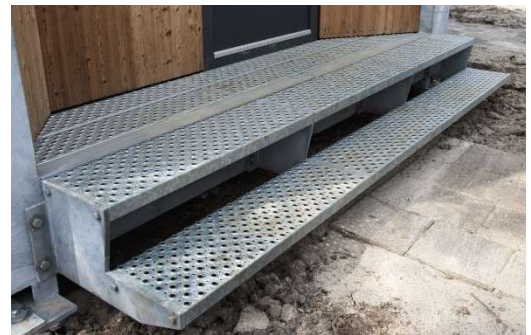
De appartementen op de begane grond krijgen allemaal één of twee deuren naar de gemeenschappelijke tuin, e.e.a. afhankelijk van de ligging ten opzichte van het zuiden. Deze deuren (enkele deur) worden verdieplings-hoog en ter breedte van een bestaande pui zodat het ritme van de puien niet wordt onderbroken. De deuren krijgen net als de puien een borstwering. Omdat de tuin ca. 40 cm lager ligt dan de begane grondvloer, wordt er een stoep met een trede bij de deur aangebracht. Bij de bestaande deuren van de sterrenwacht is een antracietkleurige betonnen stoep aangebracht (hoge monumentwaarde). De nieuwe stoepen worden van Dejo-griproosters zodat duidelijk is welke stoepen nieuw zijn toegevoegd. In de collegezaal komen twee stel dubbele tuindeuren zodat de gevel symmetrisch blijft. Van de kozijnaanpassing is een detailtekening gemaakt.

*Nieuwe stoepen worden van Dejo-griproosters stoepen*

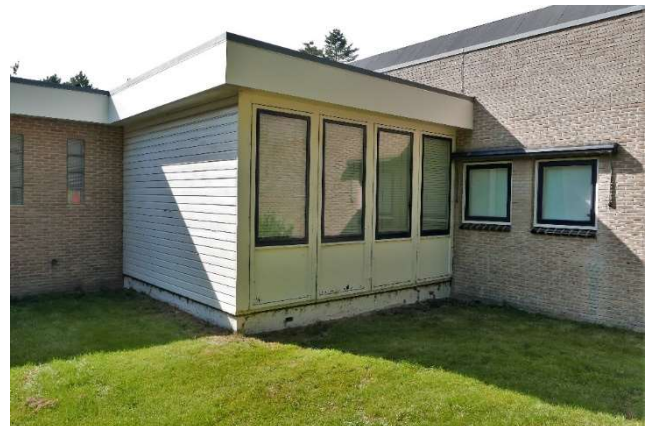
De houten betimmering van het kantoor van de chef werkplaats (wordt slaapkamer) wordt vervangen door metselwerk en direct beter geïsoleerd zodat deze uitbreiding weer past bij de oorspronkelijke architectuur.

*De houten betimmering wordt vervangen door metselwerk.*

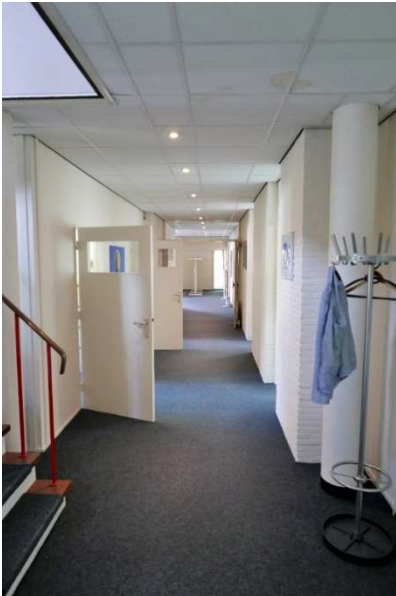
*Gang universitaire werkkamers*

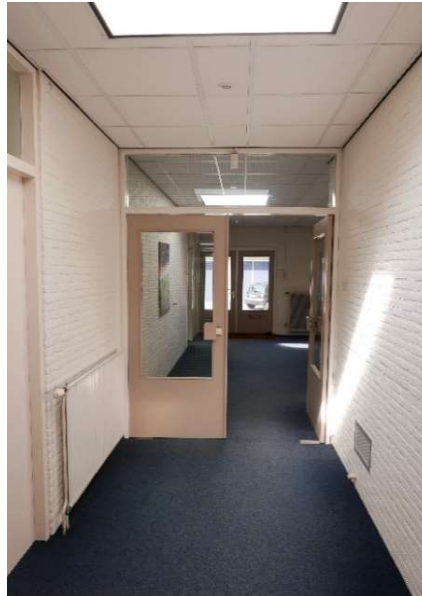
*Gang bij mechanische werkplaats blijft in tact*
