## Historisch Vooronderzoek NEN 5725

**Locatie: Horstweg 8 Vriezenveen**  
**Kadastraal: Vriezenveen, Sectie K, 402**

**Projectnummer: 2022-328**

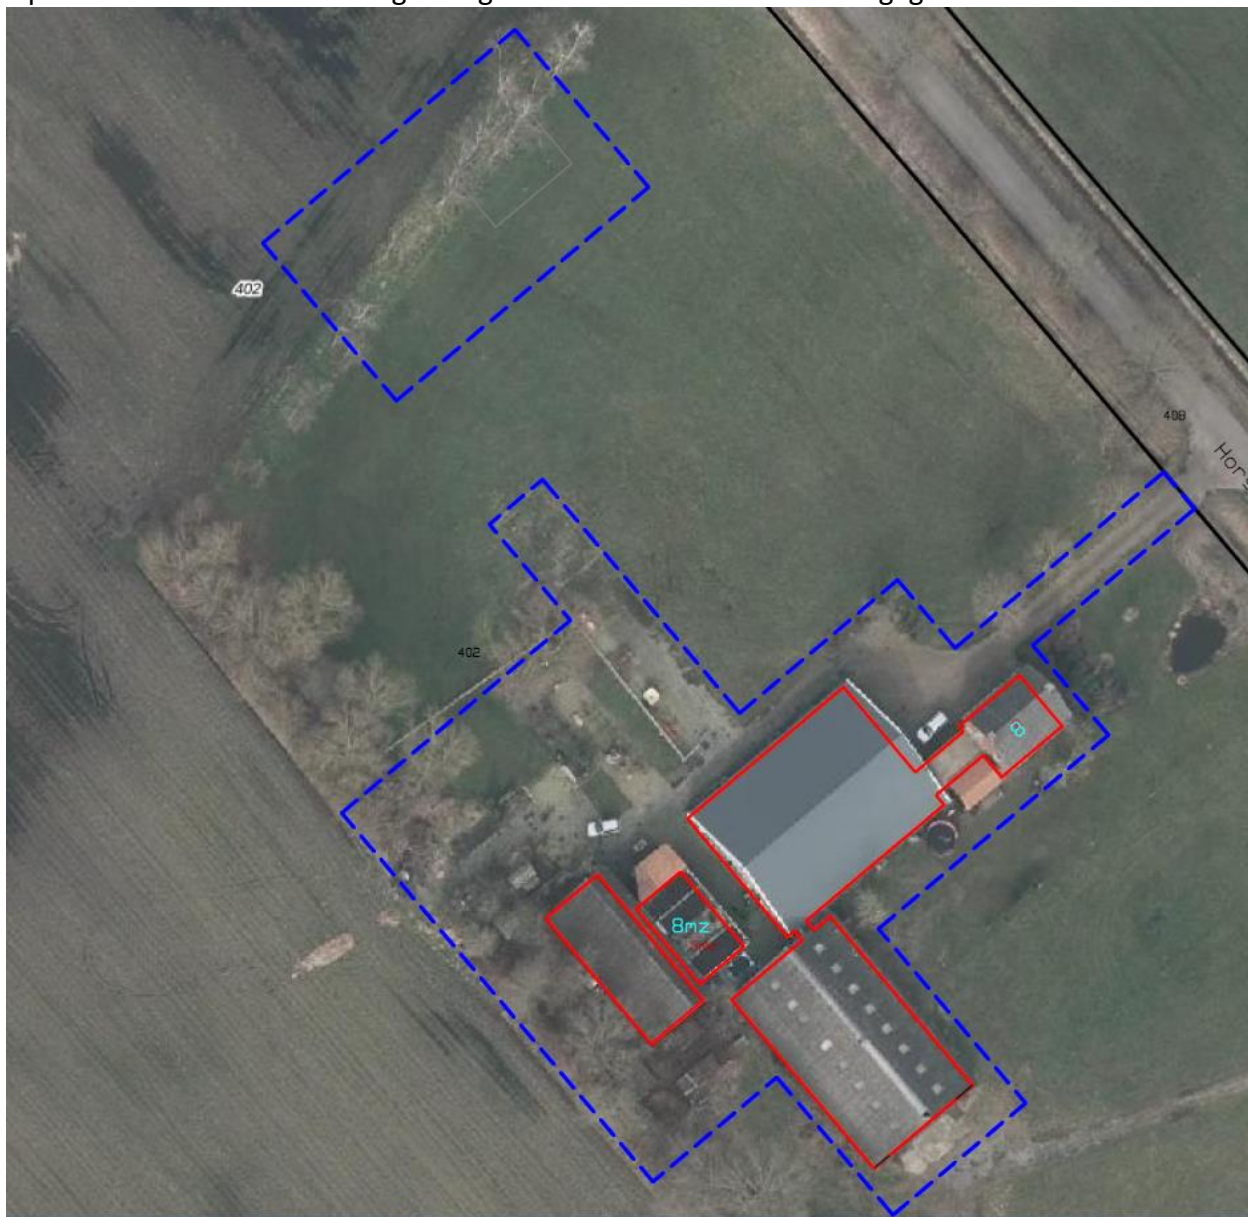
Op de onderstaande afbeelding is de globale onderzoekslocatie weergegeven.

De locatie is kadastraal bekend als Vriezenveen, Sectie K, perceel 402. Zie bijlage I voor een topografische kaart met ligging onderzoekslocatie. De oppervlakte van de gezamenlijke onderzoekslocaties omvat circa 5500 m<sup>2</sup>.

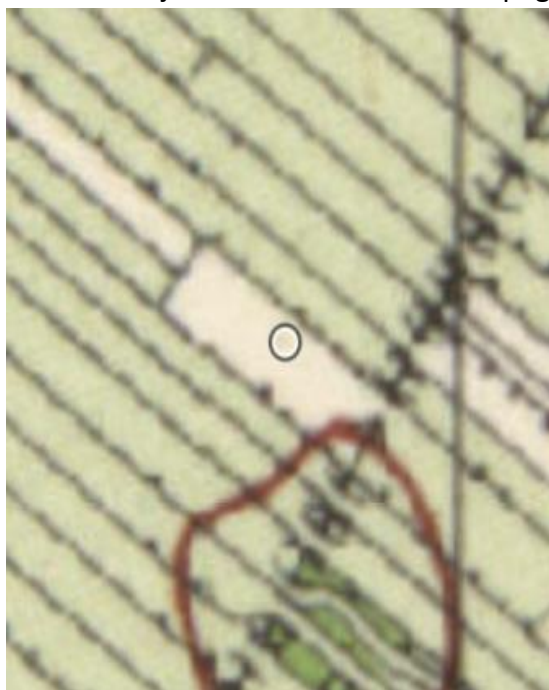
Kaart 1964

Hieronder zijn een aantal historische topografische kaarten afgebeeld van de onderzoekslocatie.

Volgens de BAG-viewer is alle bebouwing op de locatie van 1960. Op historische kaarten is vanaf 1965 bebouwing op de locatie zichtbaar.

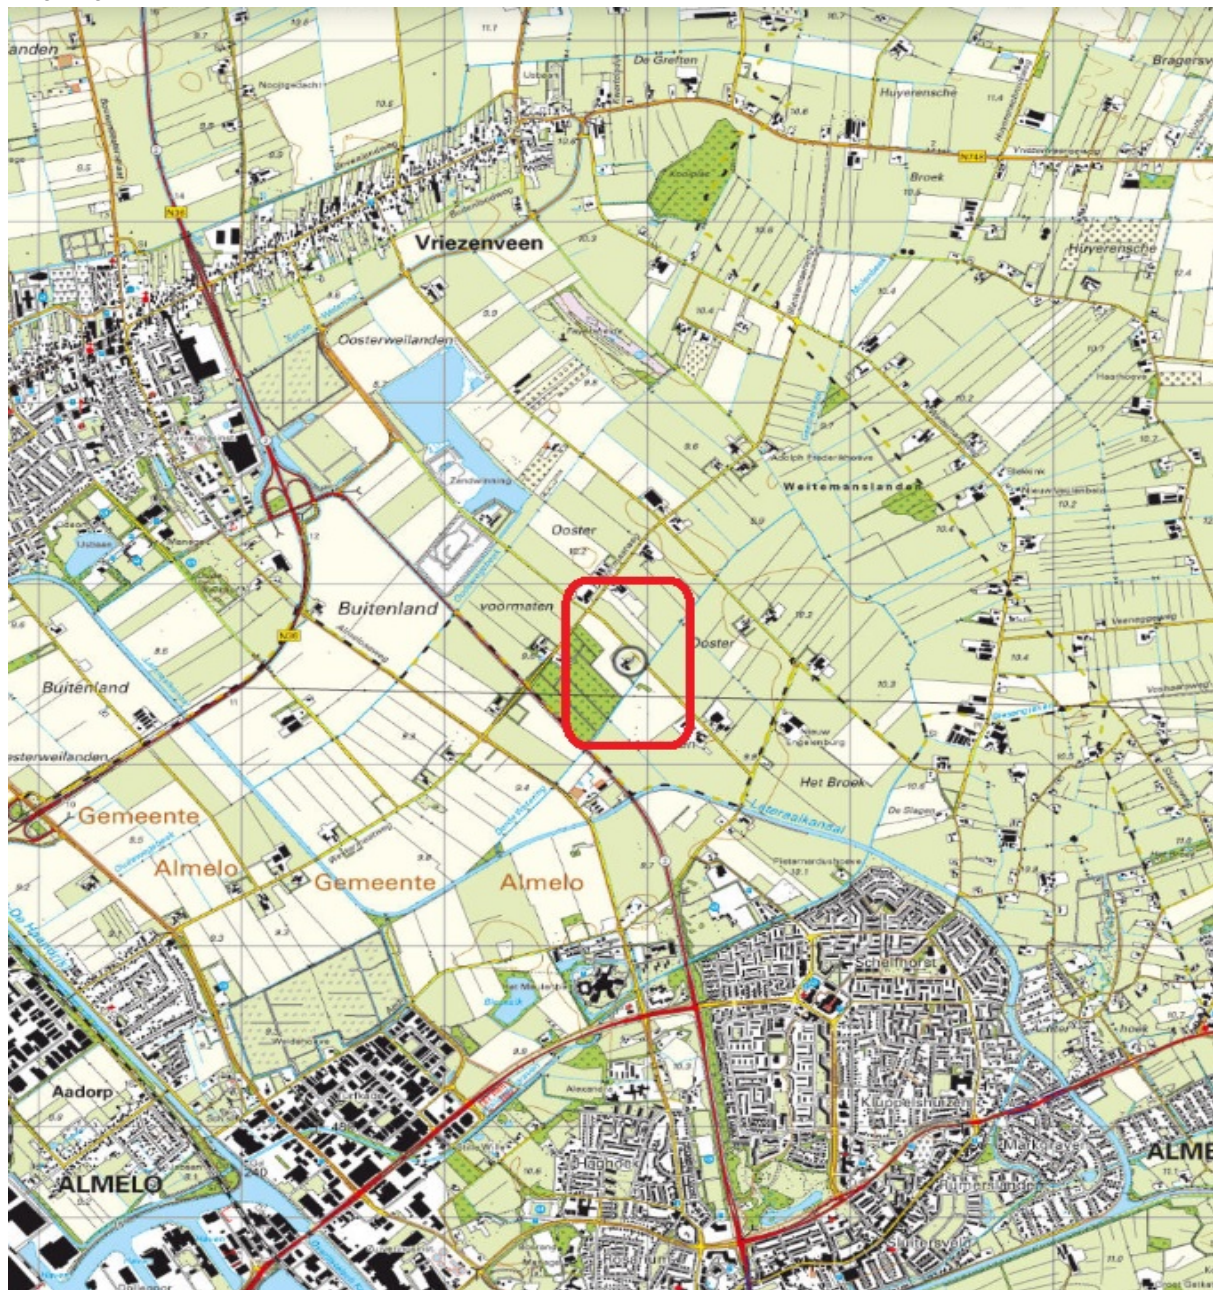
**Topografische kaart met ligging onderzoekslocatie**

Deze kaart is noordgericht.
