# Bouwhistorische verkenning

Puttendijk 15

Bergeijk

## Bouwhistorische verkenning voormalige boerderij Puttendijk 15 Bergeijk

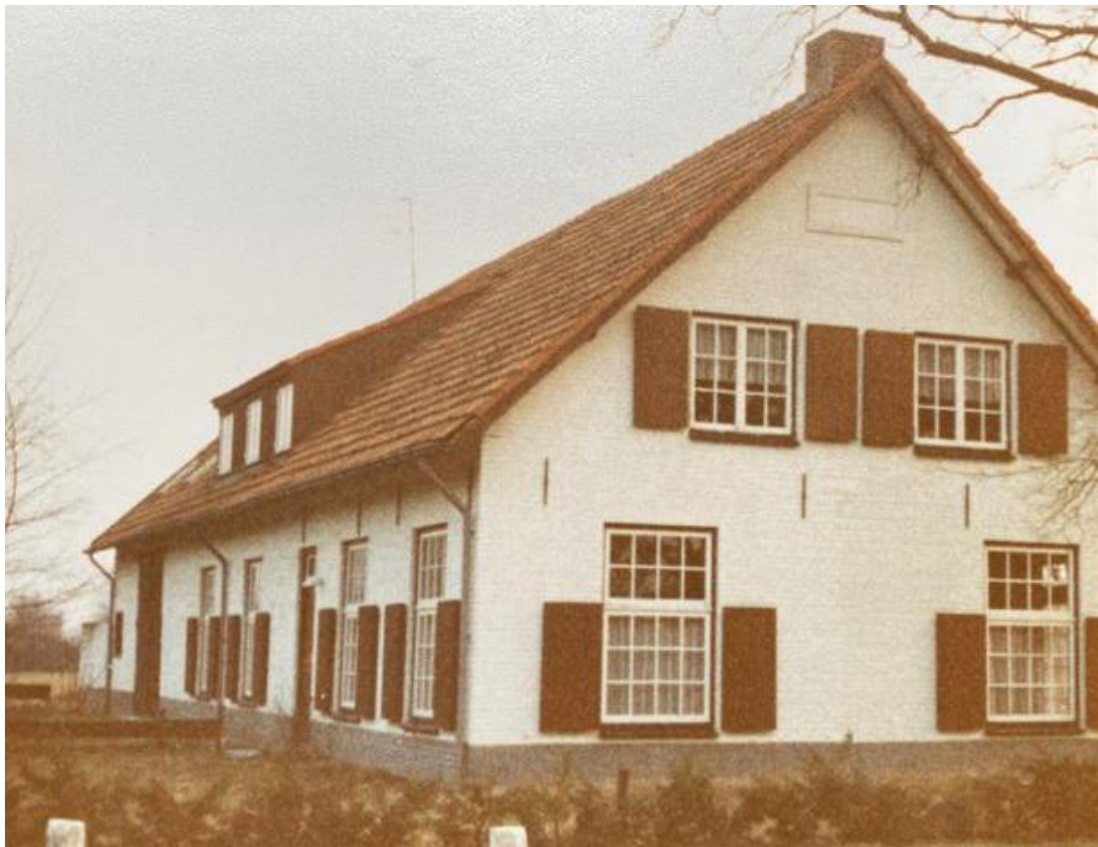
Afb. 17. De aangepaste boerderij in de jaren '70.

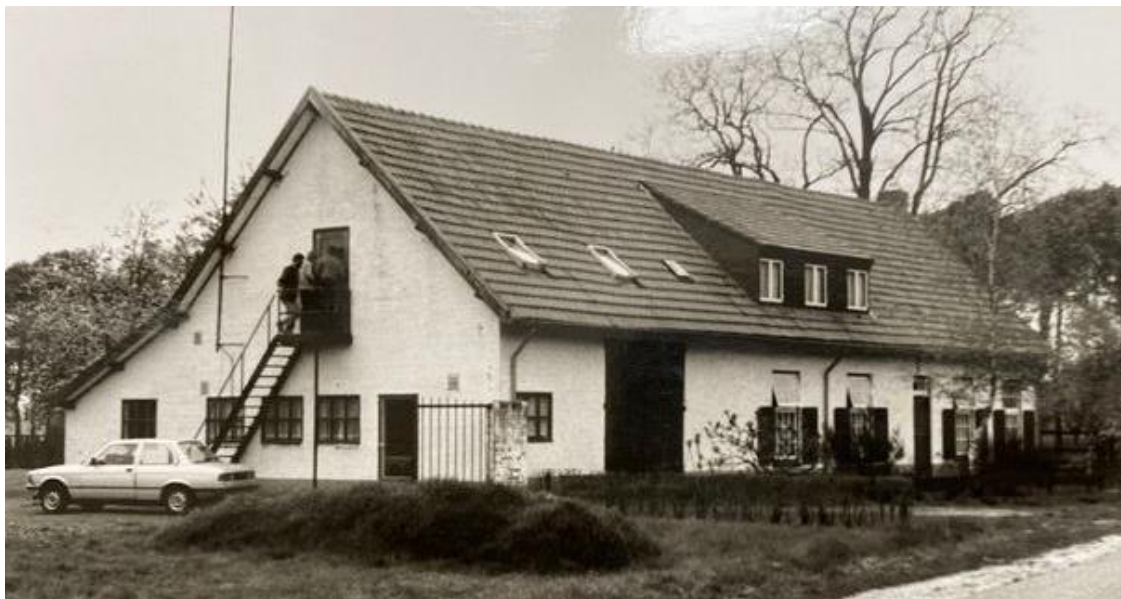
Afb. 18. De aangepaste boerderij met de nooduitgangstrap voor de verdieping.

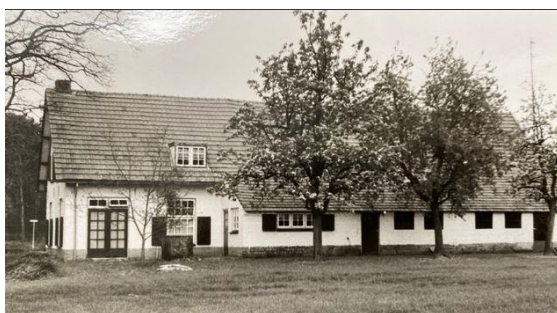
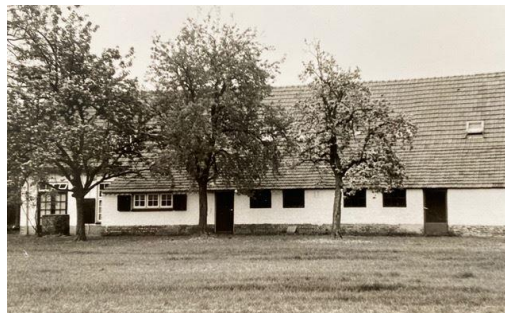
Afb. 18. en 19. De aangepaste achtergevel

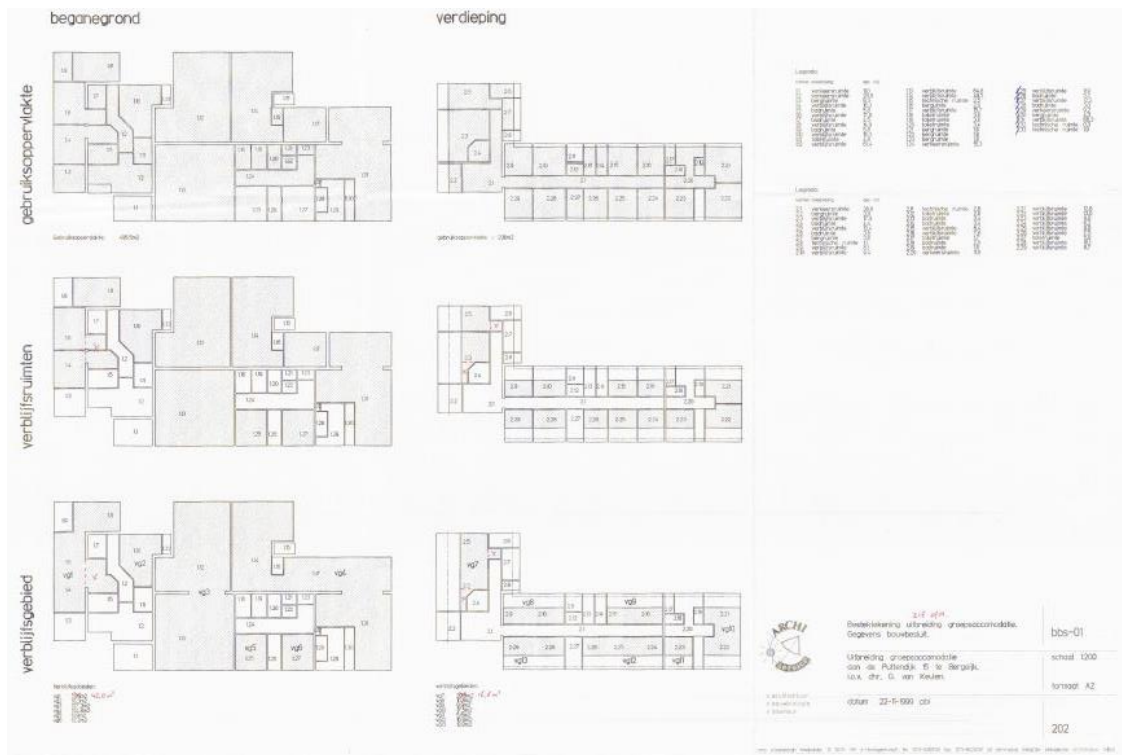
*Afb. 21. Wijzigingstekening indeling.*

In 1988 wordt voor een uitbreiding een vergunning aanvraagd. De uitbreiding betreft een keuken, twee kamers en een minder valide toilet. De boerderij is inmiddels van eigenaar gewisseld en in 1999 trekt deze laatste “Archi service” aan, om de volgende uitbreiding te ontwerpen. Aan de achterzijde wordt de afhang gewijzigd. Door de uitbreiding verkrijgt men twee grote ruimten ook wordt de interne structuur verbeterd. Ook de eerste uitbreiding wordt daarbij vergroot. met een glazen hal koppelt deze de bestaande ruimte beter aan elkaar.

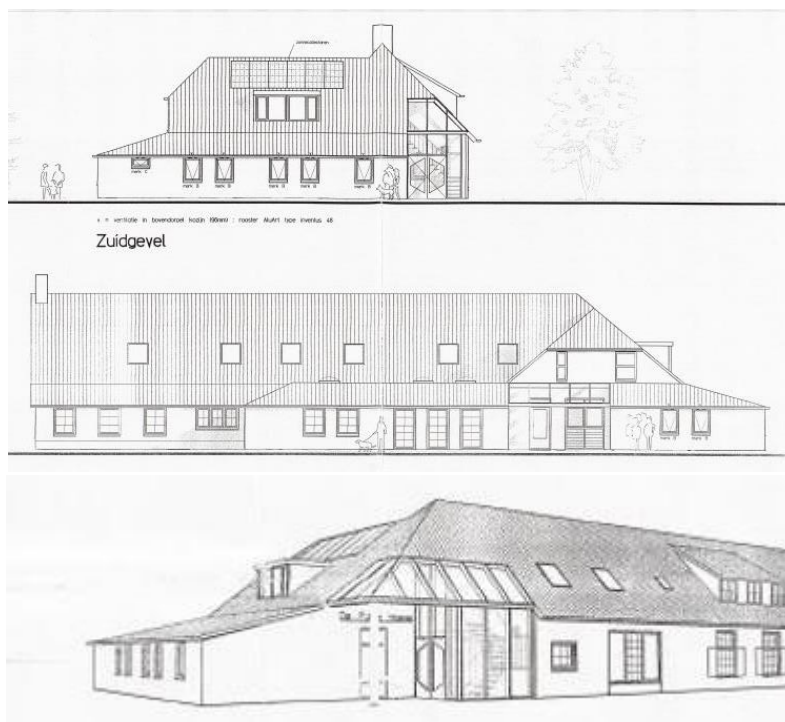
*Afb. 22. Wijzigingstekening en ontwerp in perspectief. 1999.*

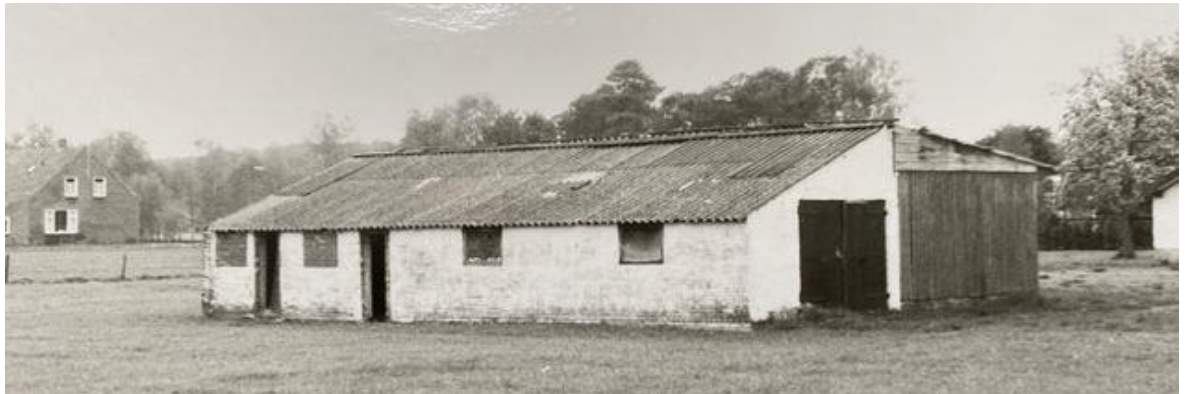
Op het perceel stond aanvankelijk ook een veldschuur waarvoor een uitbreiding met twee varkensstallen in 1953 was aangevraagd. Deze veldschuur was in hergebruik genomen voor paardenstallen.

*Afb. 23. De veldschuur, met varkensstallen en berging.*

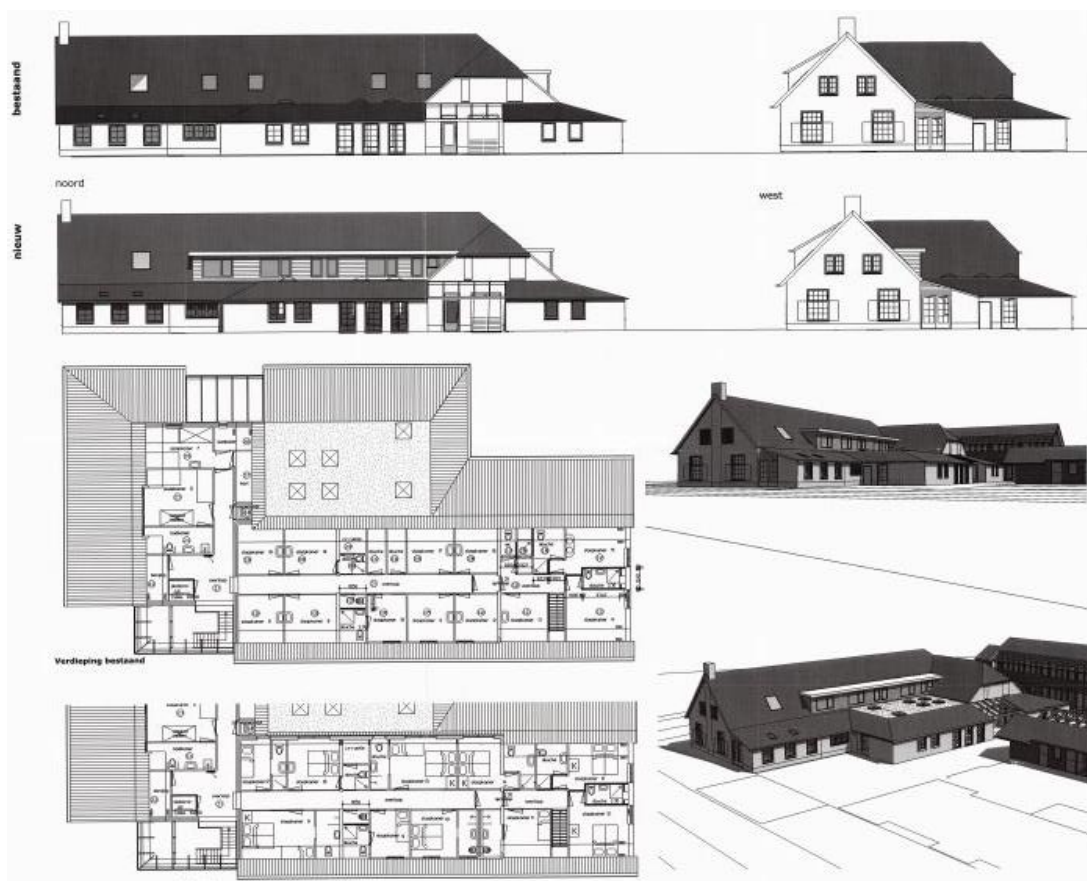
Ook wordt in 2008 de bestaande boerderij met alle aanbouwen aangepast. Aan de achterzijde worden dakvensters vervangen door een lange dakkapel waardoor de kamers iets ruimer worden.

Afb. 25 Herziening van het ontwerp van de indeling.

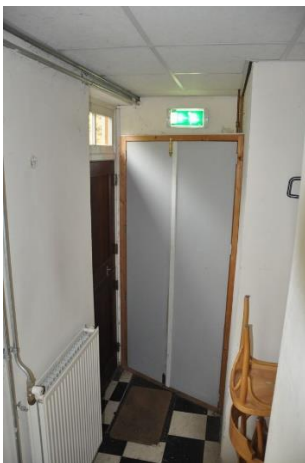
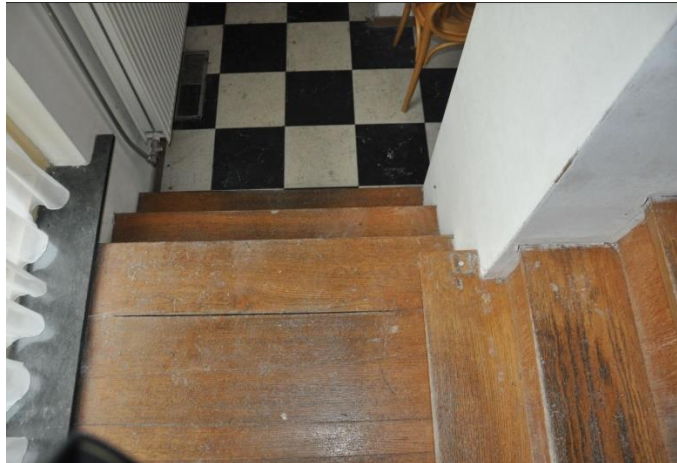
De voordeur van de huidige boerderij verschaft toegang tot de entree en is tevens nooduitgang. De vloer is met zwart/witte tegels belegd de wanden zijn gestuct en wit afgewerkt. Voorts is er een verlaagd systeemplafond aangebracht.

*Afb. 27 en 28. De entree en rechte eiken steektrap vanaf een bordes naar de verdieping.*

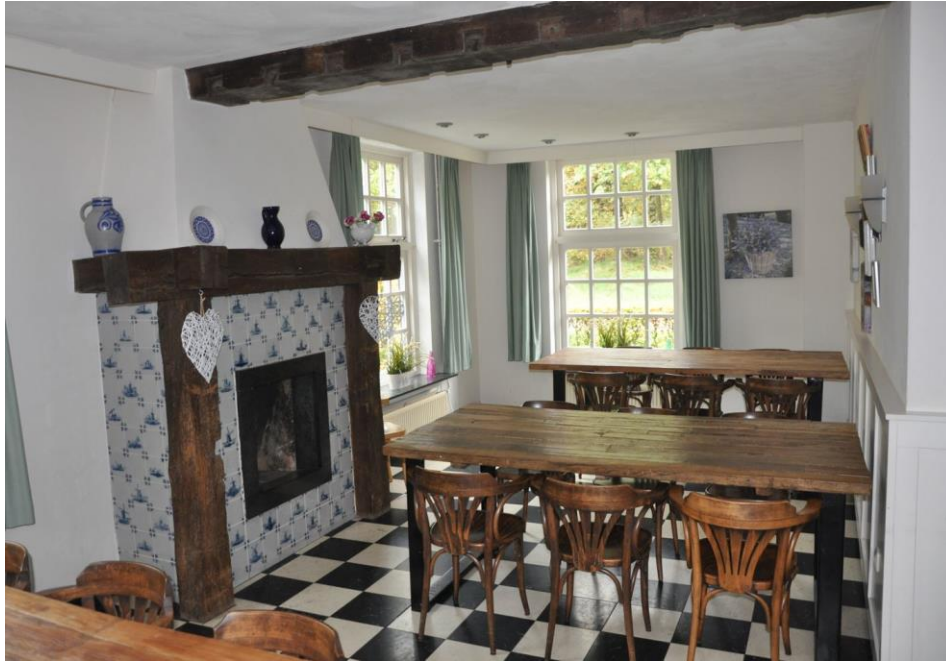
Afb. 29. De eetzaal

Vanuit de entree kan men de eetzaal betreden of de gang naar de recreatiezaal. De eetzaal heeft een zelfde zwart/wit tegelvloer als de entree en wit gestucte wanden. Ook deze ruimte is voorzien van een verlaagd systeem plafond. Het plafond wordt onderbroken door een zware eiken moerbalk. Deze moerbalk is niet authentiek maar is ter decoratie hier in geplaatst. Deze balk is voorzien van keepjes waar oorspronkelijk kinderbintjes in geplaatst waren. De balk ligt hier onderste boven. Verder is centraal tegen de noordgevel een schouw geplaatst. De schouw is voorzien van kleine blauw/witte tegeltjes en in het midden met een open-haart.

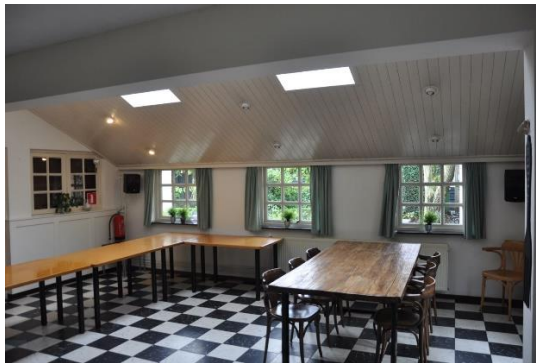
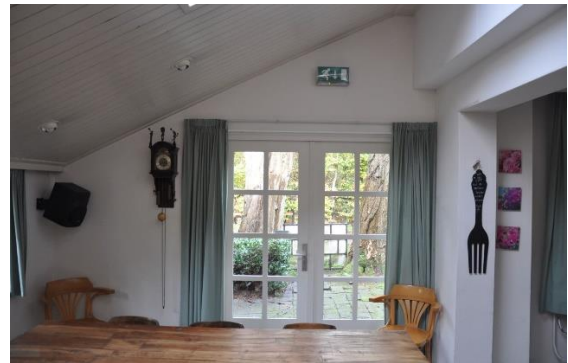
De uitbouw van de eetzaal, is deels op eenzelfde wijze afgewerkt als de eetzaal. De uitbouw is tegen de oostgevel gerealiseerd. Deze uitbouw heeft een schrootjes plafond en verder is voorzien van drie kleine ramen, tuindeuren en twee lichtkoepels.

Afb. 30. en 31. De uitbouw van de eetzaal en de verlenging aan de noordgevel met een dubbele deur.

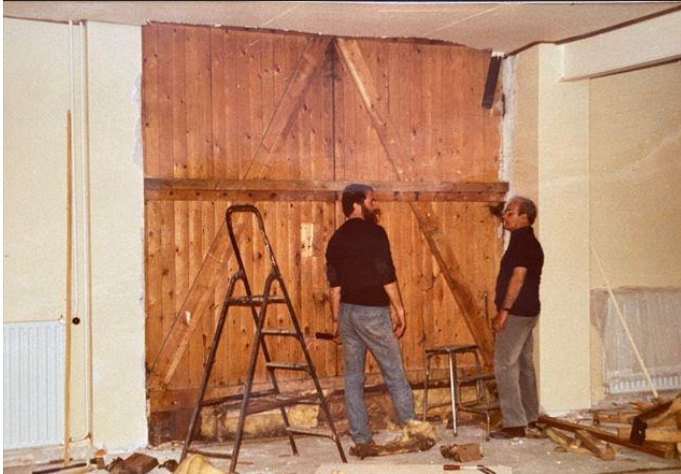
De recreatiezaal is gebouwd in de voormalige “deel” en tasruimte van de boerderij. De ruimte wordt grotendeels nog begrensd door gevels op de oorspronkelijke plaats. Ook zijn de duimen van de authentieke dubbele deur in de voorgevel behouden. De dubbele deur is vervangen door een grote pui voorzien van glas.

Afb. 34. De dubbele deur die vervangen is door een glazen pui.

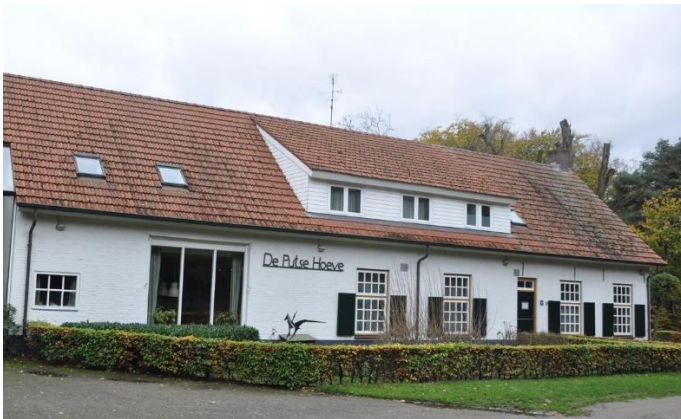
Afb. 35. De vervangende glazen pui

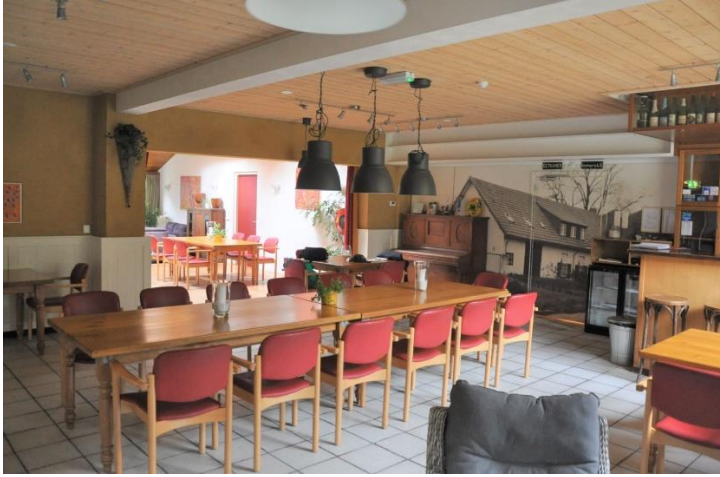
De vloer in de recreatiezaal is betegeld met grote licht gekleurde tegels. De wanden zijn voorzien van een houten lambrisering en het plafond is afgewerkt met schrootje. De plaats tussen de voormalige deel en tasruimte is herkenbaar aan een wit gepleisterde betonbalk die onder de schrootjes uitkomt. De oplegging van die betonbalk is op ruime pilasters aan de binnenzijde.

Afb. 37. De recreatiezaal in oostelijke richting.

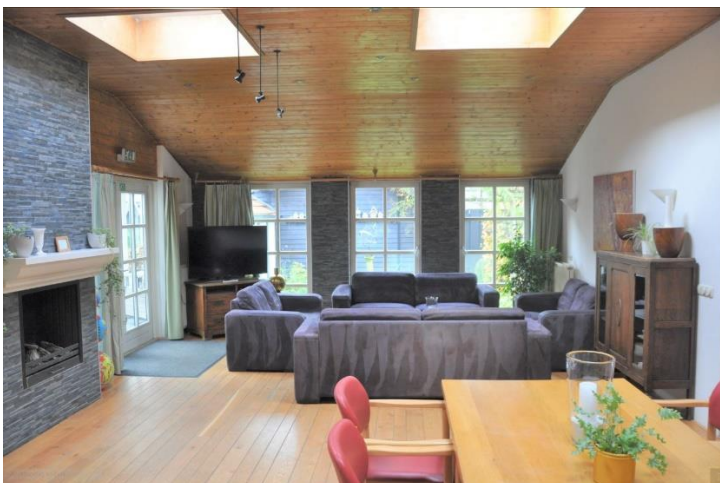
Afb. 38. De uitbouw van de recreatiezaal in oostelijke richting.

De uitbouw van de recreatiezaal aan de westzijde heeft een warm karakter gekregen. Hier ligt een eiken parketvloer en ook het plafond is met schrootjes afgewerkt.

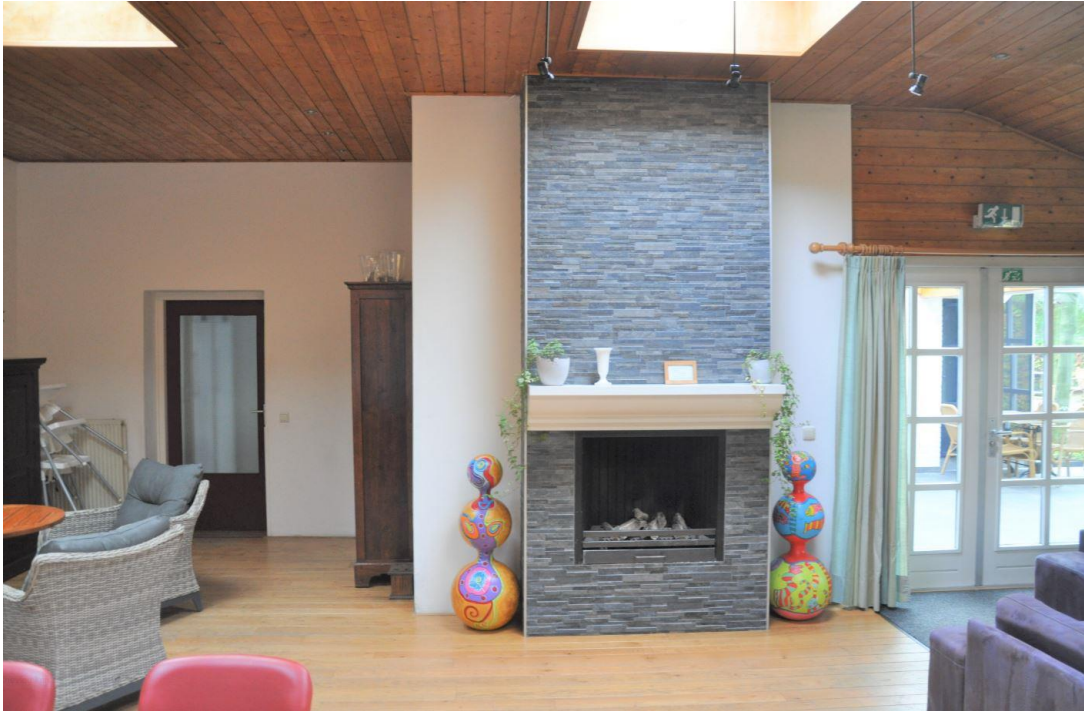
Afb. 38. De schouw in de uitbouw

Tegen de zuidwand is een meer eigentijdse schouw met open haard gemaakt. De wanden van deze schouw zijn met grijze natuursteen stripjes afgewerkt.

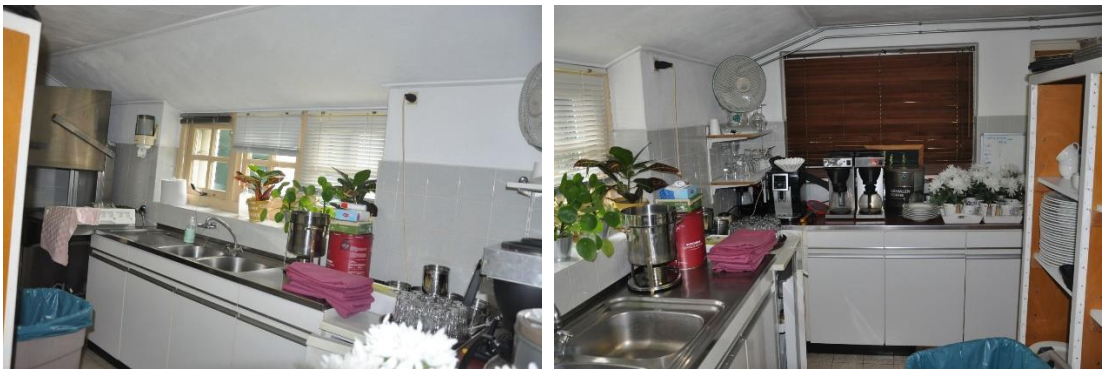
Afb. 40 en 41. De keukens onder de aanbouw.

De vloer is betegeld met grote keramische vloertegels met genuanceerd gespikkeld patroon. De wanden zijn boven het aanrecht tot ruim 60 cm. betegeld met lichtgrijze geglaazuurde keramische tegels. Het plafond is wit gestuct.

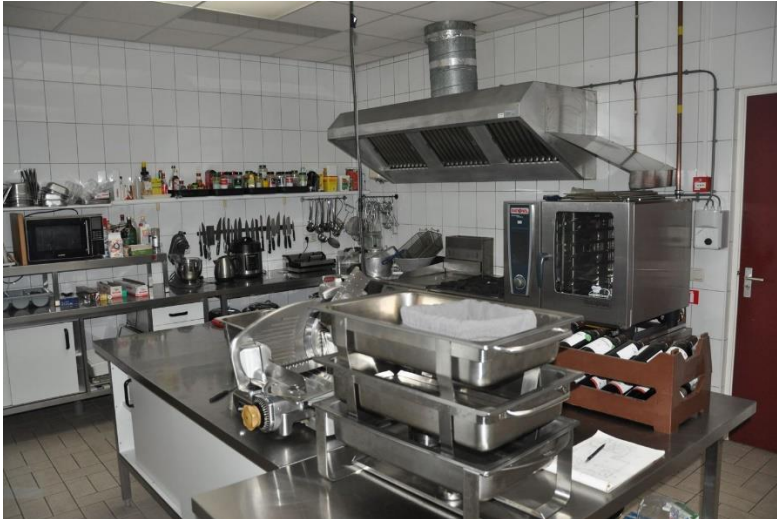
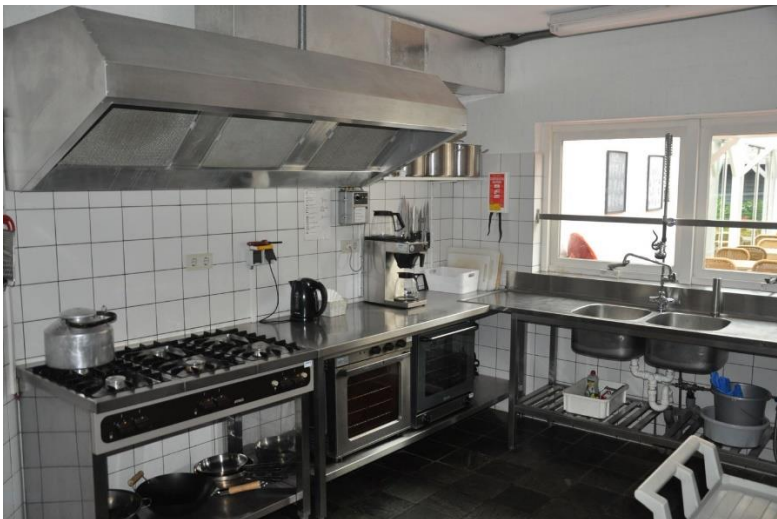
Afb. 42. De nieuwe keuken inrichting.

Afb. 43. De nieuwe keuken inrichting.

In deze keuken ligt een vloer van natuursteen tegels. De wanden achter de apparatuur zijn tot ongeveer 2 meter hoogte betegeld met wit geglaazuurde keramische wandtegels. De overige wanddelen zijn gestuct en wit afgewerkt. Het plafond is grote witte delen opgedeeld.

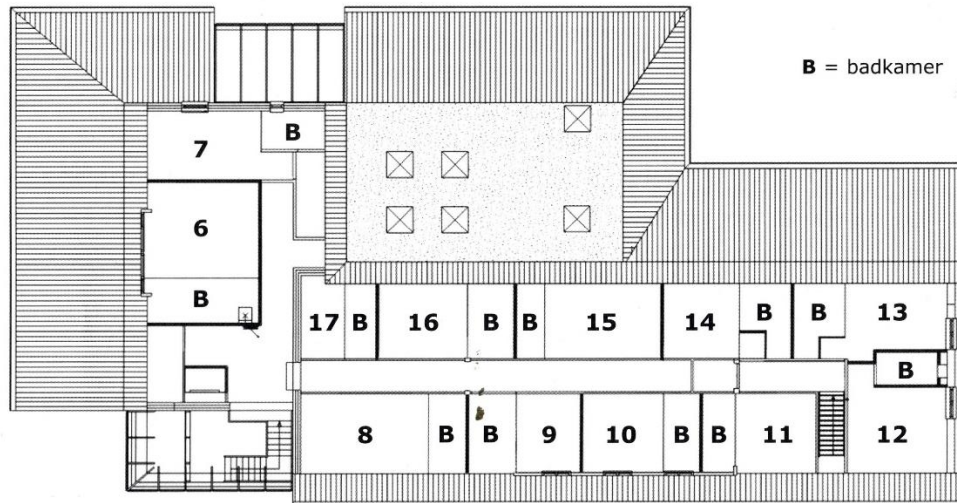
Verdieping

De verdieping wordt op twee plaatsen ontsloten. De eerste is de trap bij de entree en de tweede ontsluiting is in de glazen aanbouw tegen de achtergevel. Tegen de achtergevel was aanvankelijk een stalen noodtrap. De verdieping heeft centraal, een lange gang waaraan links en rechts de kamers liggen.

Afb. 51. De indeling van de verdieping

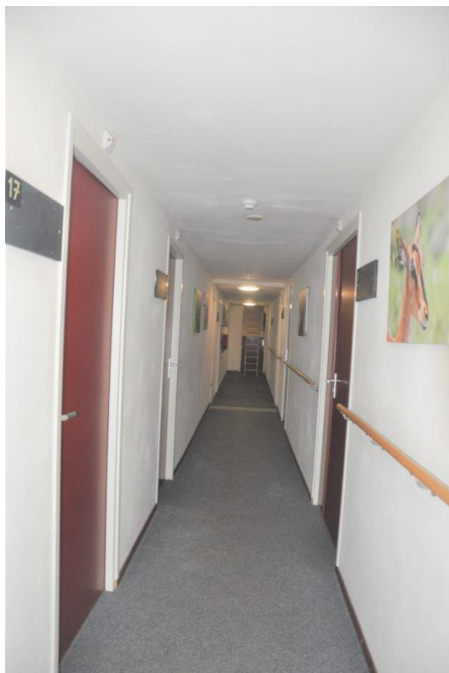
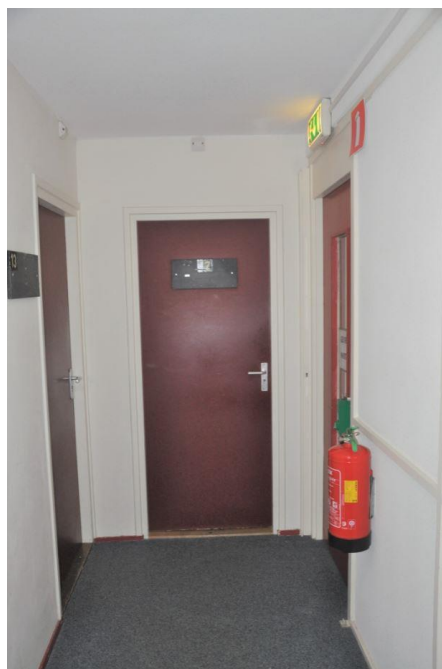
Afb. 52 en 53. De centrale gang op de verdieping afb. en 53 de ontsluiting van de kamers 12, 13 en de nooduitgang.

De meeste kamers op de verdieping liggen aan de lange gang. De vloeren zijn voorzien van een fijn grindbeton, de wanden zijn wit gestuct en hebben aan één zijde een handrail. Het plafond is wit gestuct.

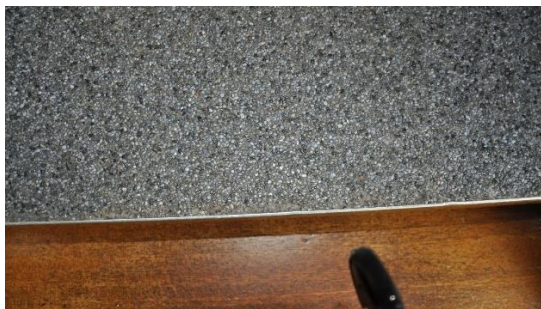
Afb. 54 en 55. Fijn grindbeton en een duidelijke markering waar een hellinkje is.

Aan de westgevel zijn gevelankers zichtbaar welke de moerbalken aan de gevel verbinden. Hierdoor wordt een klein deel van de draagconstructie (boven het oorspronkelijke woongedeelte) van de vloeren en dak herkenbaar. Voor het overige deel zijn betonvloeren toegepast. Op de verdieping is in de gang een klein hoogteverschil dat de overgang van de houten naar de betonvloer markeert (afb. 55).

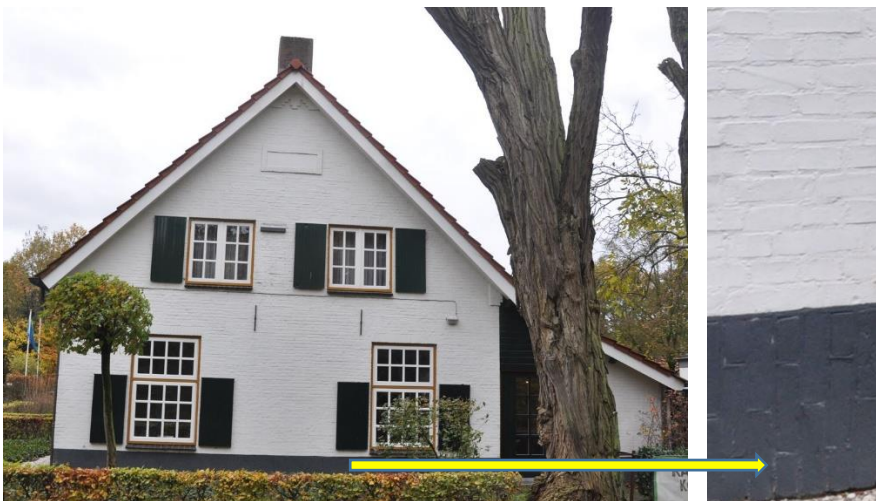
De fundering is een fundering op staal. De westgevel (aan de Puttendijk) is geheel vervangen door een baksteen gevel met spouw, deze is in halfsteens verband gemetseld. De noordgevel (aan de Oude Postelseweg) heeft het authentieke kruisverband gehouden en is steens dik. Bijzonder is dat bij de grote verbouwing aan de kopgevel met verticaal geplaatste bakstenen een plint onder het kruisverband is gemetseld. Toen de voordeur naar de westgevel verplaatst werd, kwam men aan de noordgevel op de plaats waar de voordeur was, een stuk plint te kort. Mogelijk was dat de aanleiding voor het verticale metselwerk.

Afb. 65 en 66, Noord- of kopgevel met verticale plint onder kruisverband

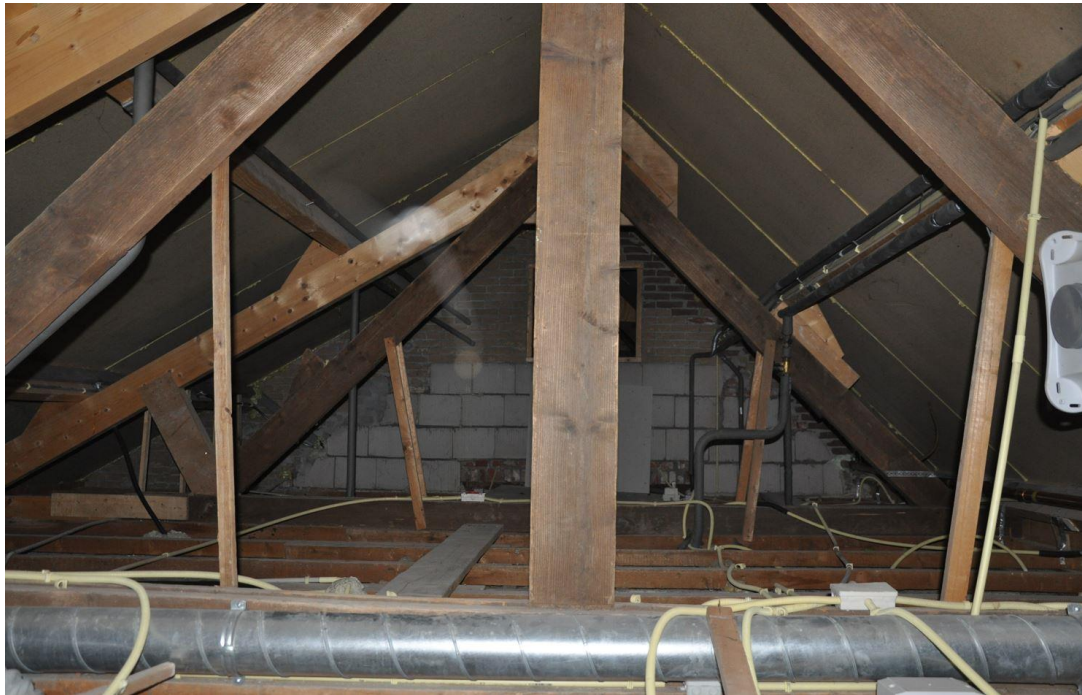
Het dak wordt gedragen door houten spanten boven de voormalige boerderij, boven de aanbouw aan de zuidzijde zijn stalen spanten toegepast.

Afb. 67, Spanten, gordingen, en dakplaten boven het woongedeelte.

Over deze spanten liggen gordingen en de nok waarop dakplaten zijn aangebracht.
