## Bestaande toestand Gammelkeresweg 4 7561 PC Deurningen

Werk : het verbouwen en renoveren van een karakteristieke boerderij  
ten behoeve van 3 woningen  
Bouwadres: PLATTEGROND, DOORSNEDES, SITUATIE + 3d IMPRESSIES  
Gammelkeresweg 4 | 7561 PC | Deurningen

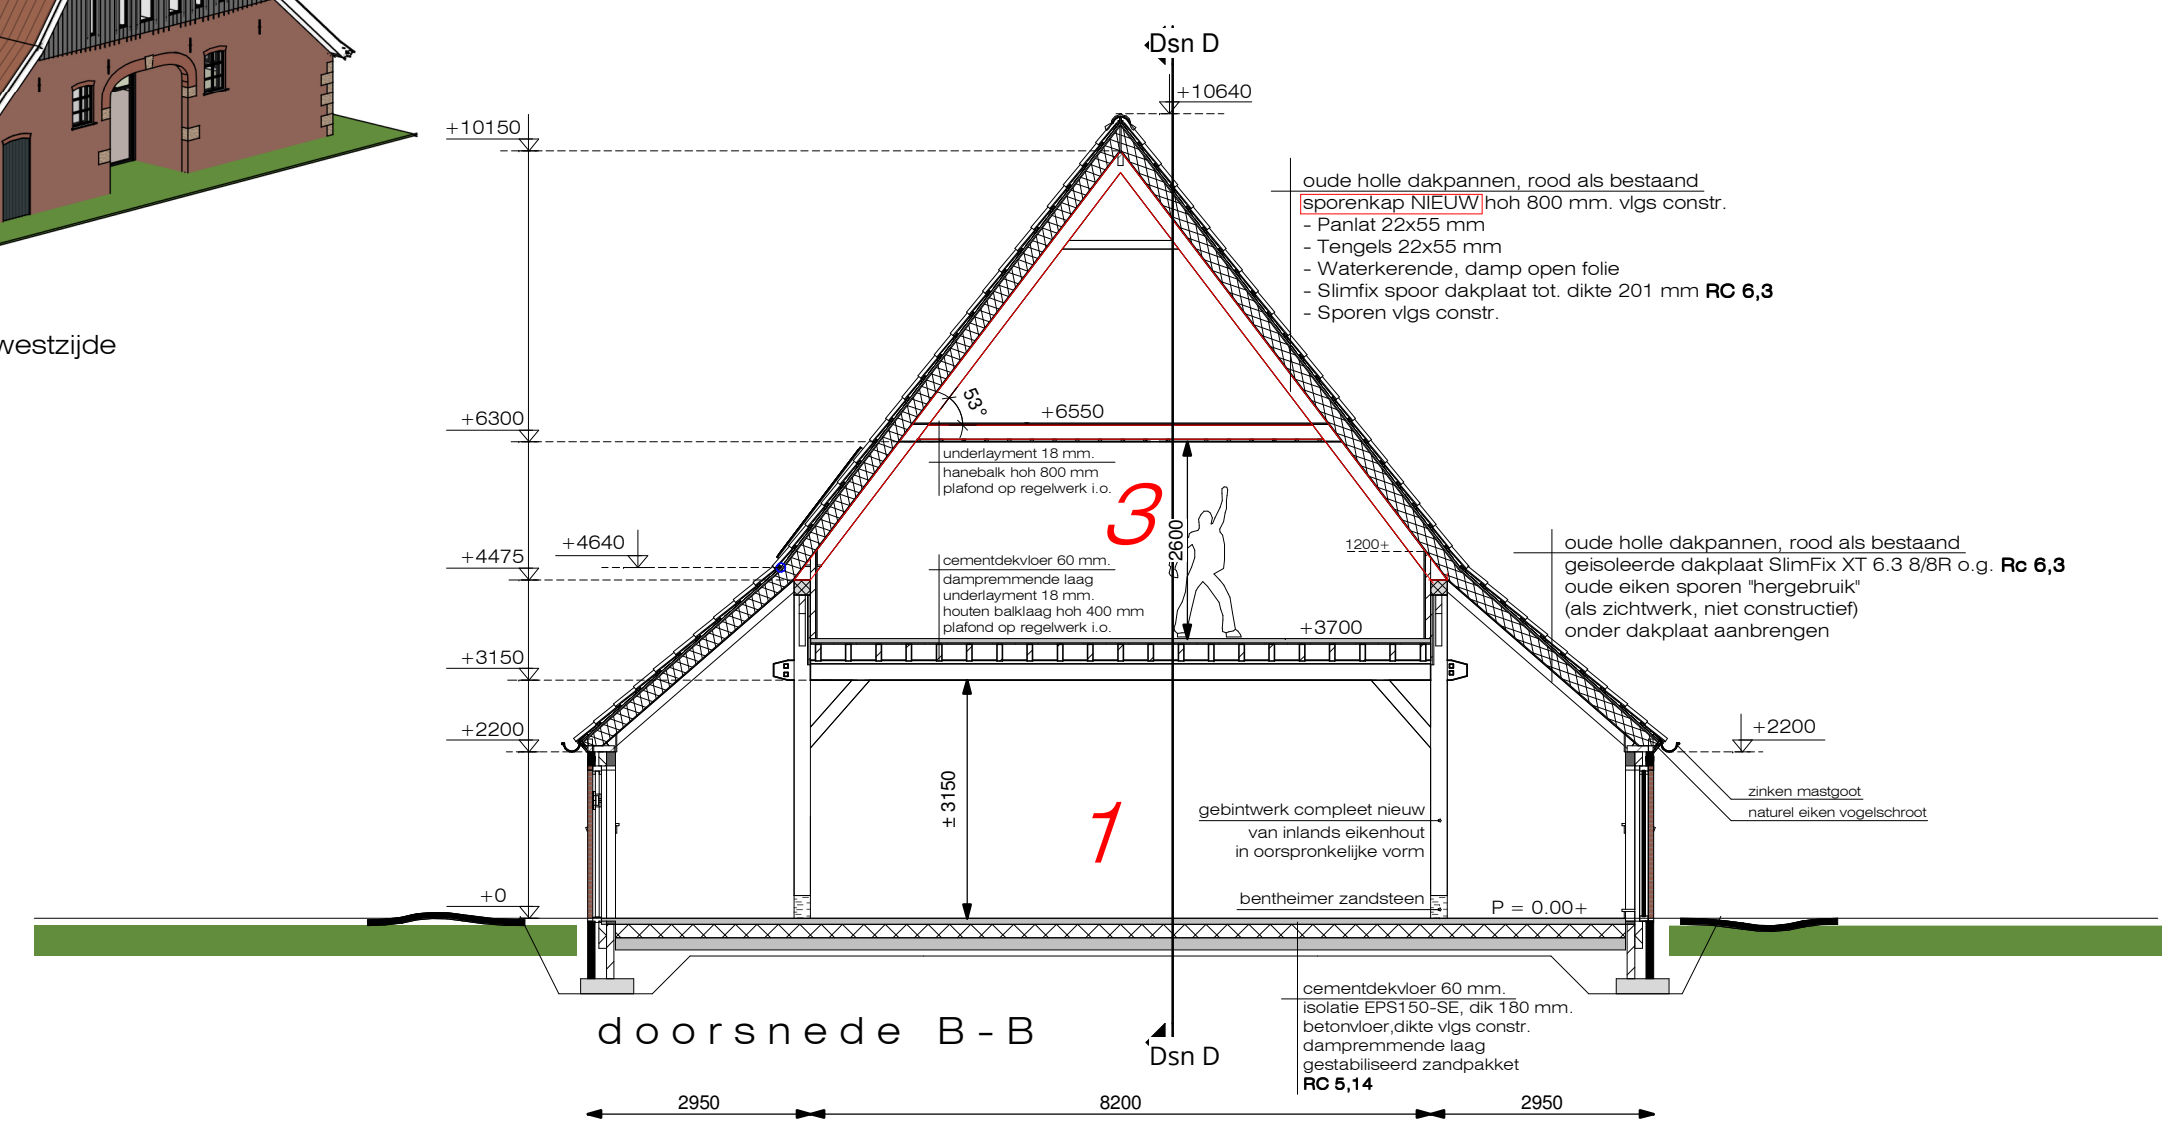
doorsnede B-B

De schuine plafonds in de zijbeuken vanaf +2200 tot +4450 worden over de gehele lengte aan beide zijden uitgevoerd in "zichtwerk" met hergebruik van de oude eiken sporen hoh 900 en hierover nieuwe vuren planken als dakbeschot.

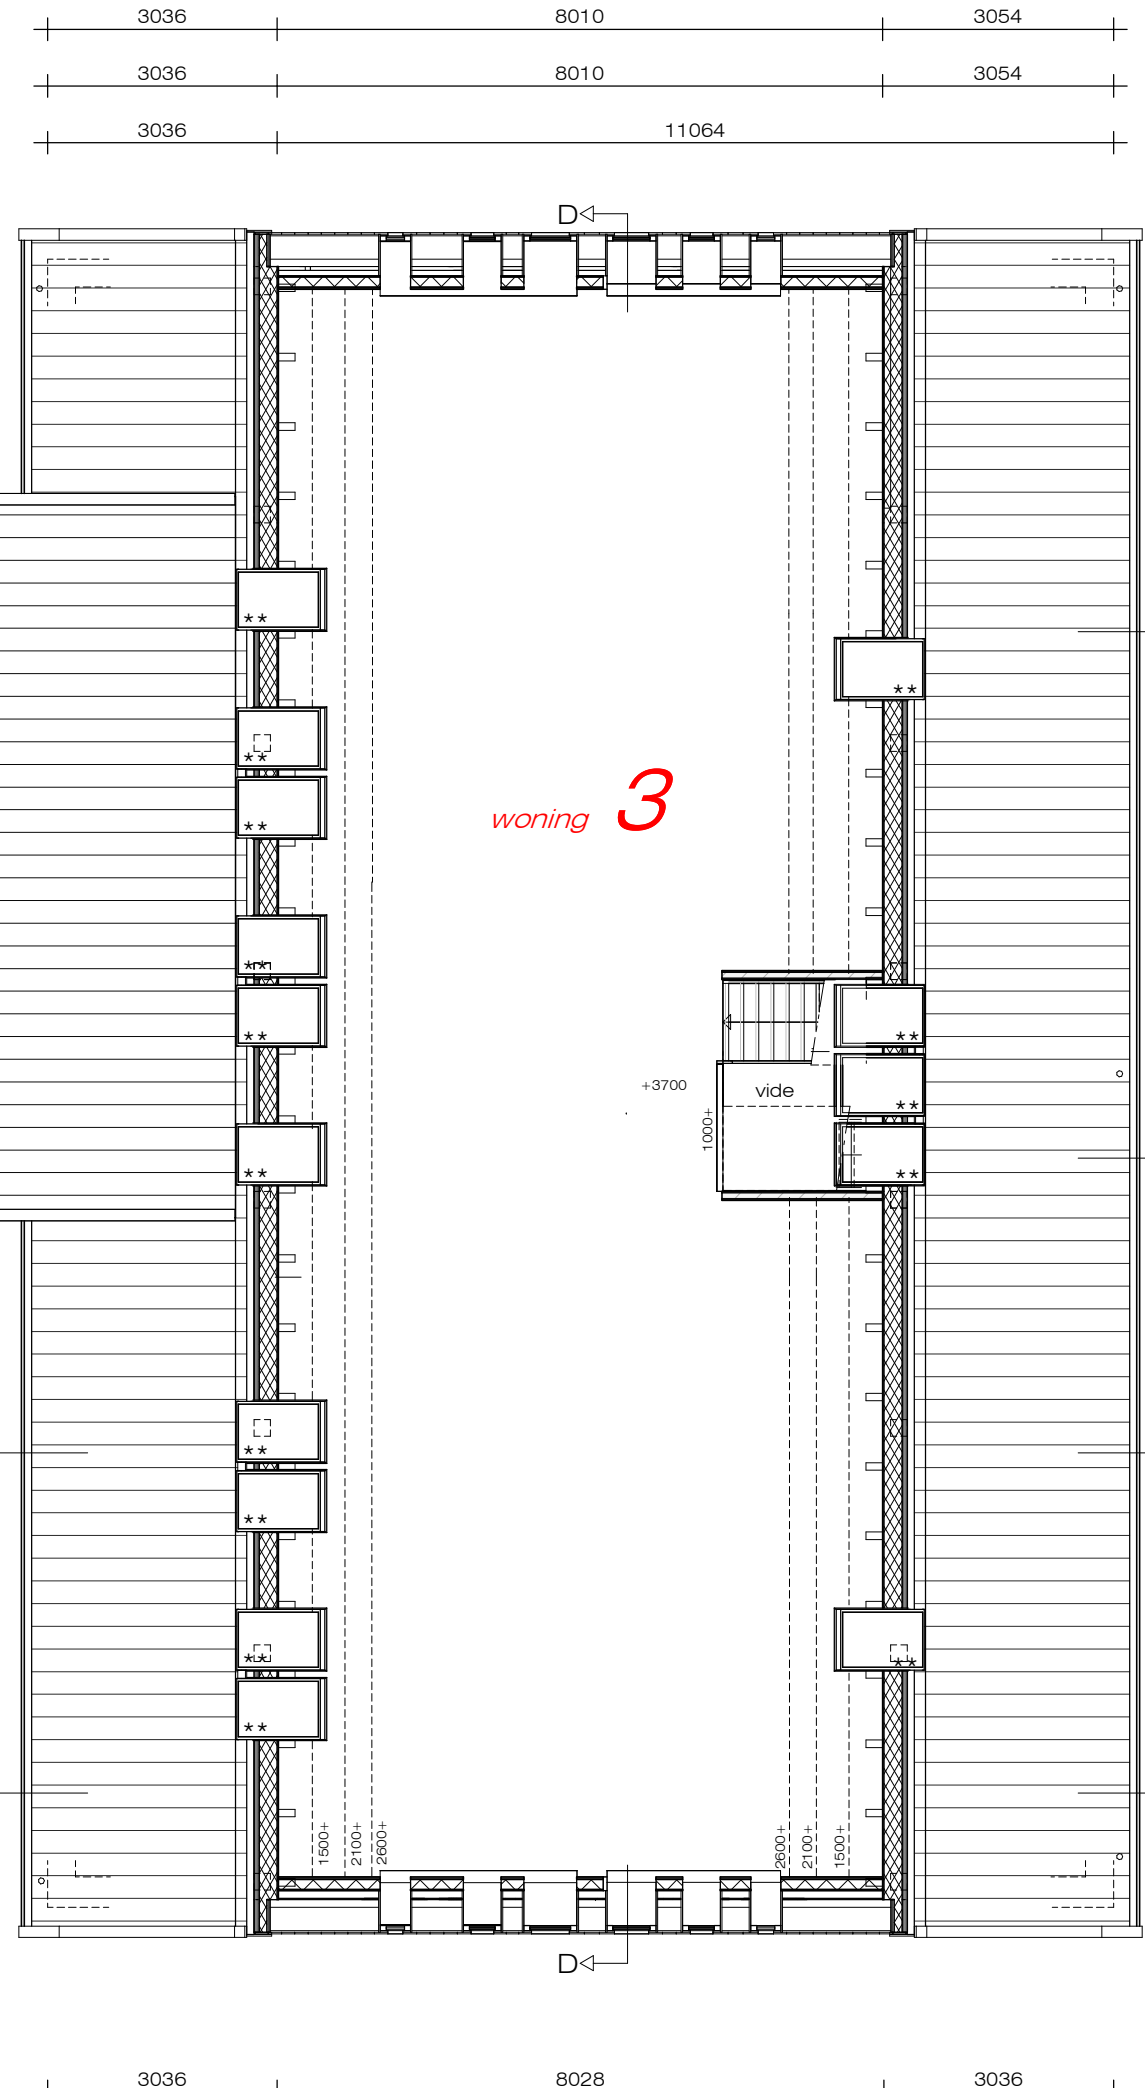
+3700 exacte indeling n.t.b.  
1e verdieping  
• optische rookmelder aansluiten op elektriciteitsnet en koppelen  
# = kozijn voorzien van screens voor kozijn, LET OP, negge i.o.m. leverancier  
\* = VELUX turnelvenster GGL MK0 afm. 780x978 mm.  
\*\* = VELUX turnelvenster GGL MK12 afm. 780x1800 mm.
