## Visualisatie nieuwe kruising tov bestaande woningen Dijkweg te Naaldwijk en Honselersdijk

projectnr. 414109 (voorheen 263806)  
revisie 2  
3 maart 2017

Provincie Zuid Holland  
T.a.v. de heer S. ten Hove  
Postbus 90602  
2509 LP 's-GRAVENHAGE

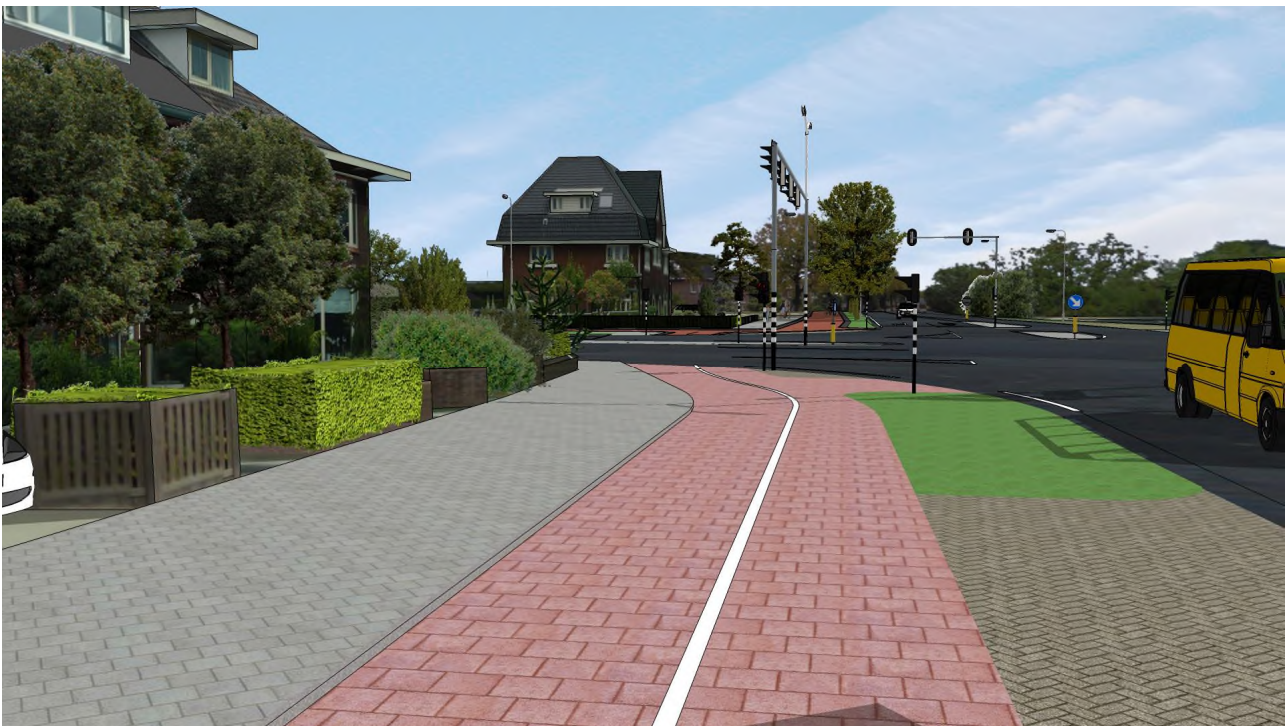
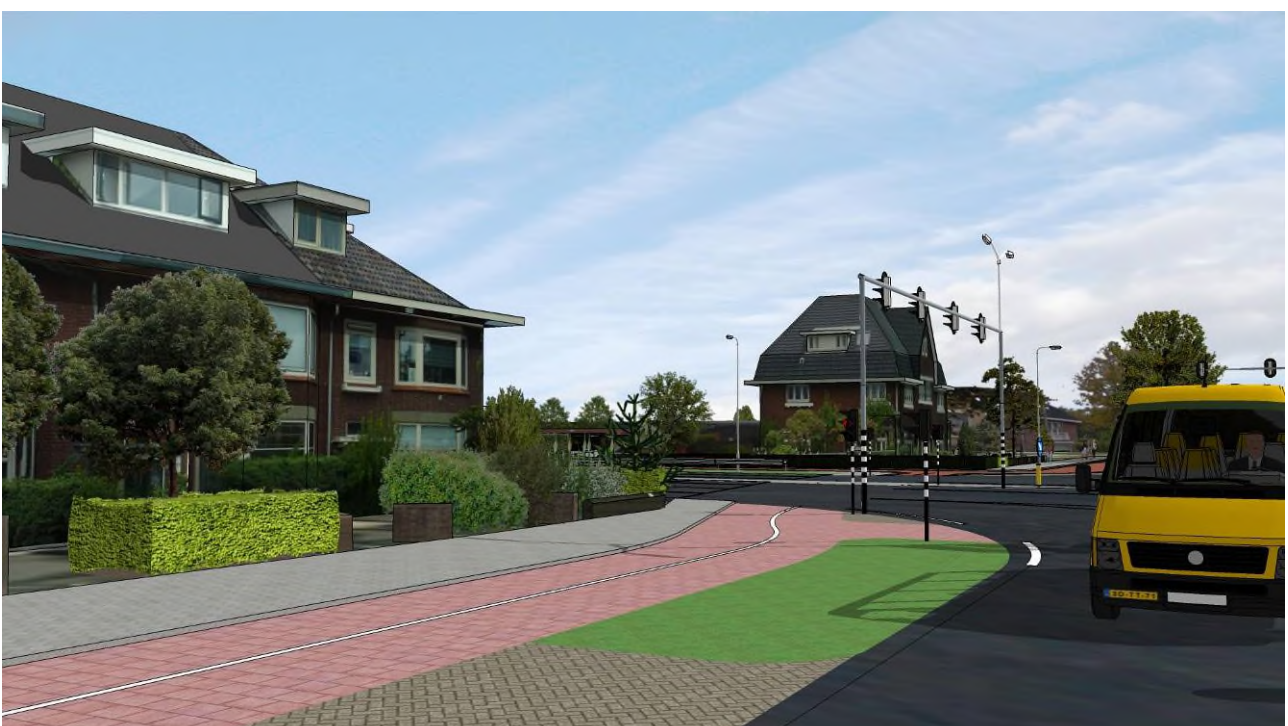
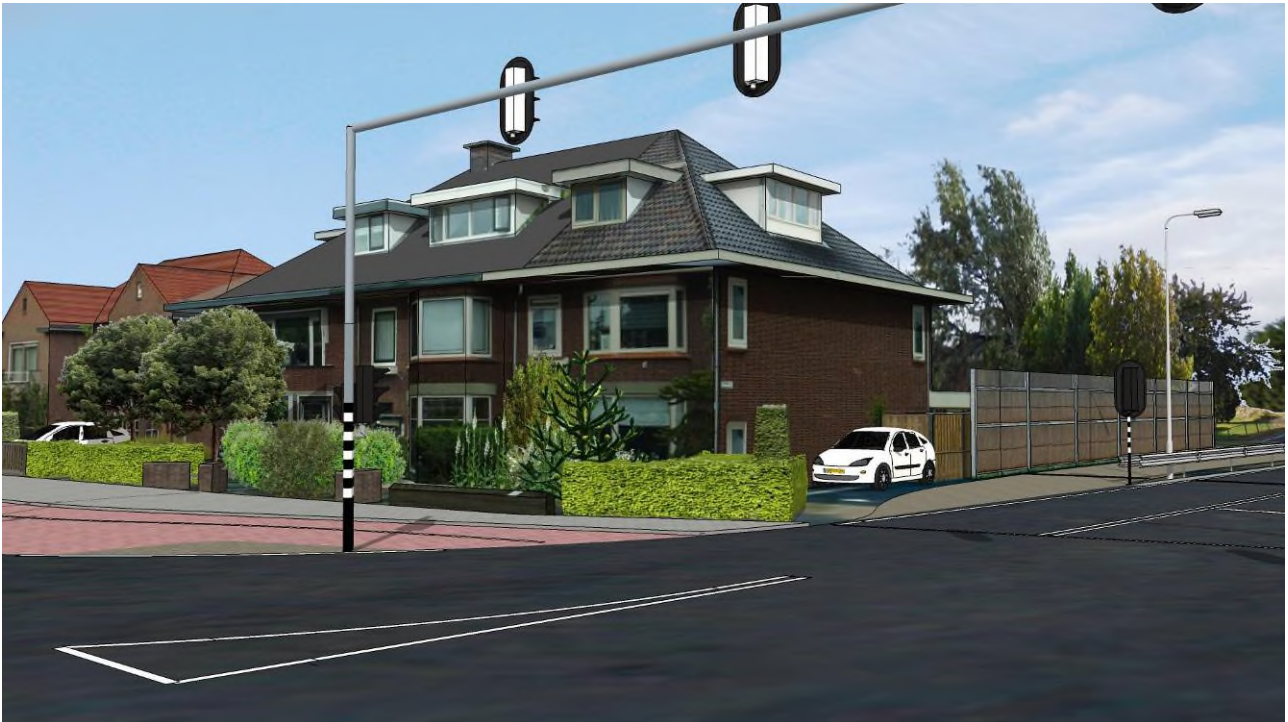
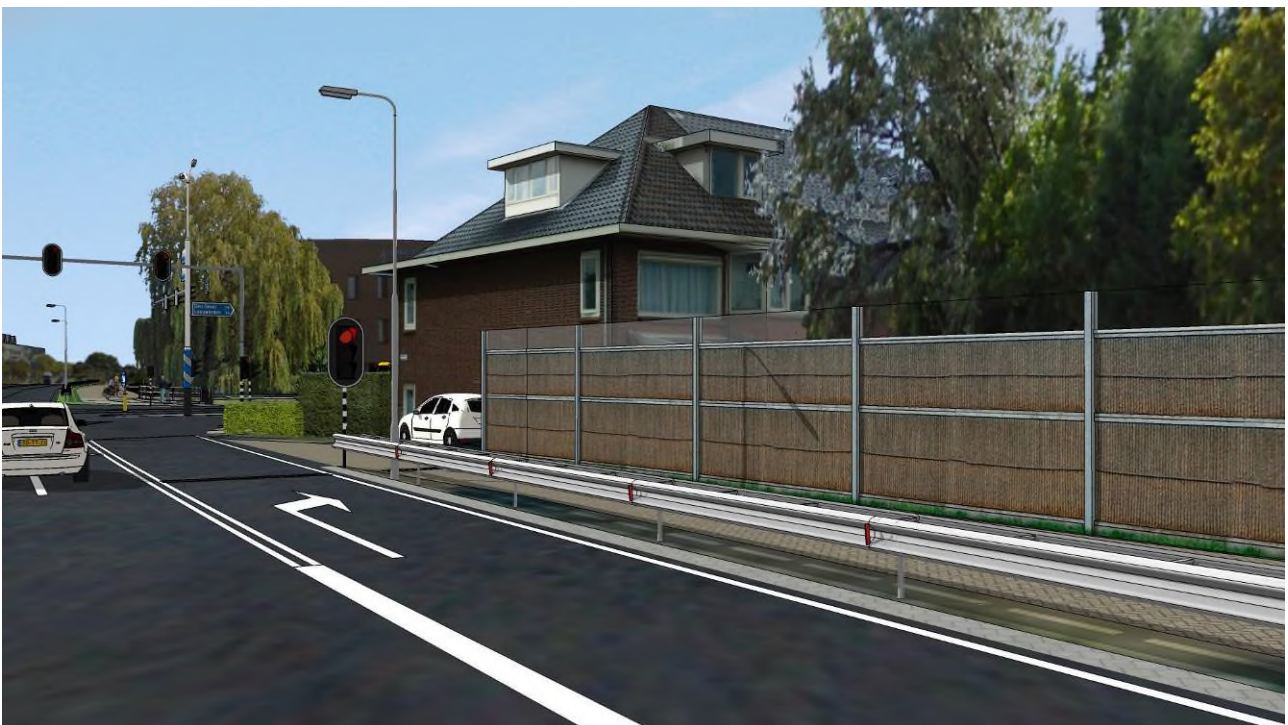
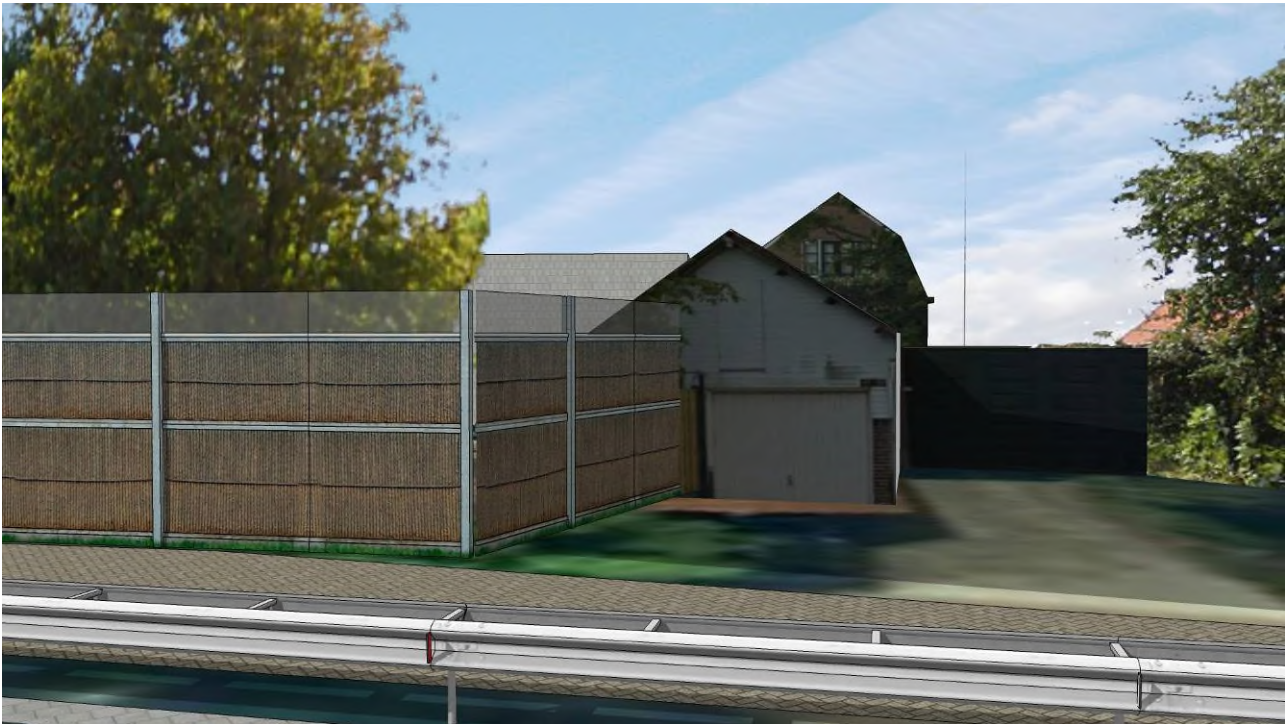
### 1.1 Dijkweg 111

Onderstaande afbeeldingen zijn een visualisatie van de nieuwe kruising ten opzichte van de hoekwoningen aan de Dijkweg. De visualisatie is gericht om de invloed van het nieuwe wegontwerp in beeld te brengen. Daarbij is ingezoomd op de woningen aan de Dijkweg 111 en Dijkweg 117.

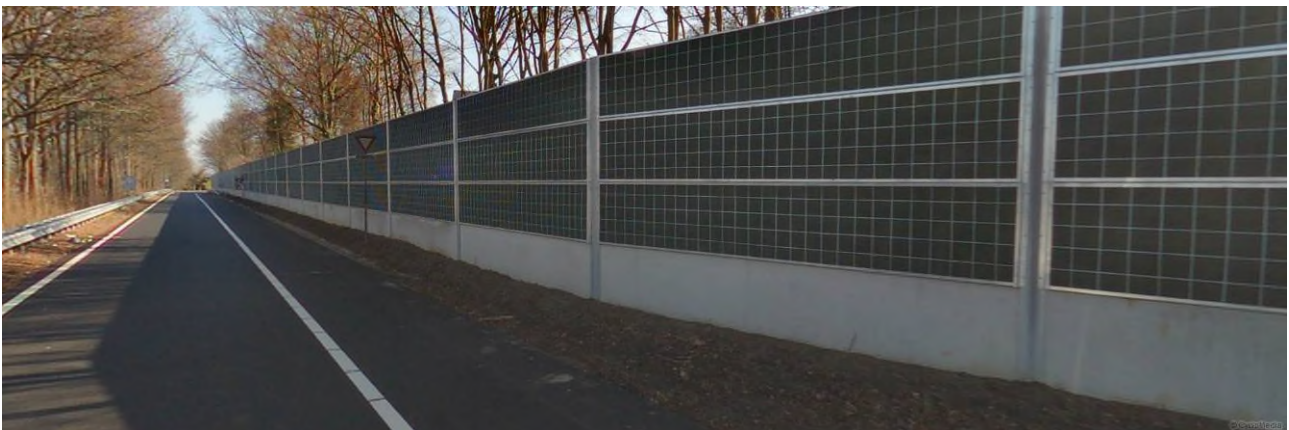
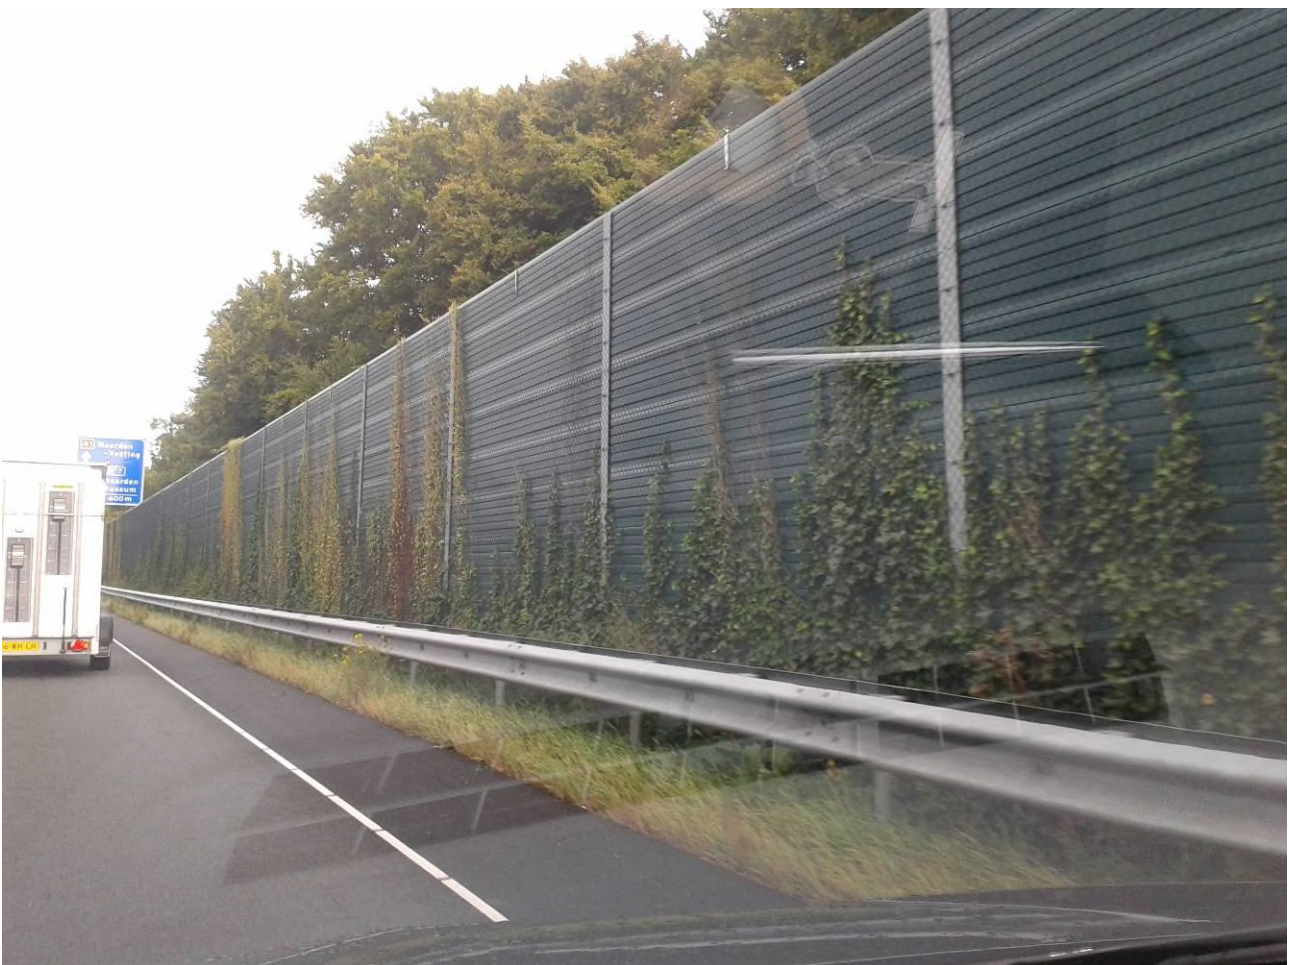
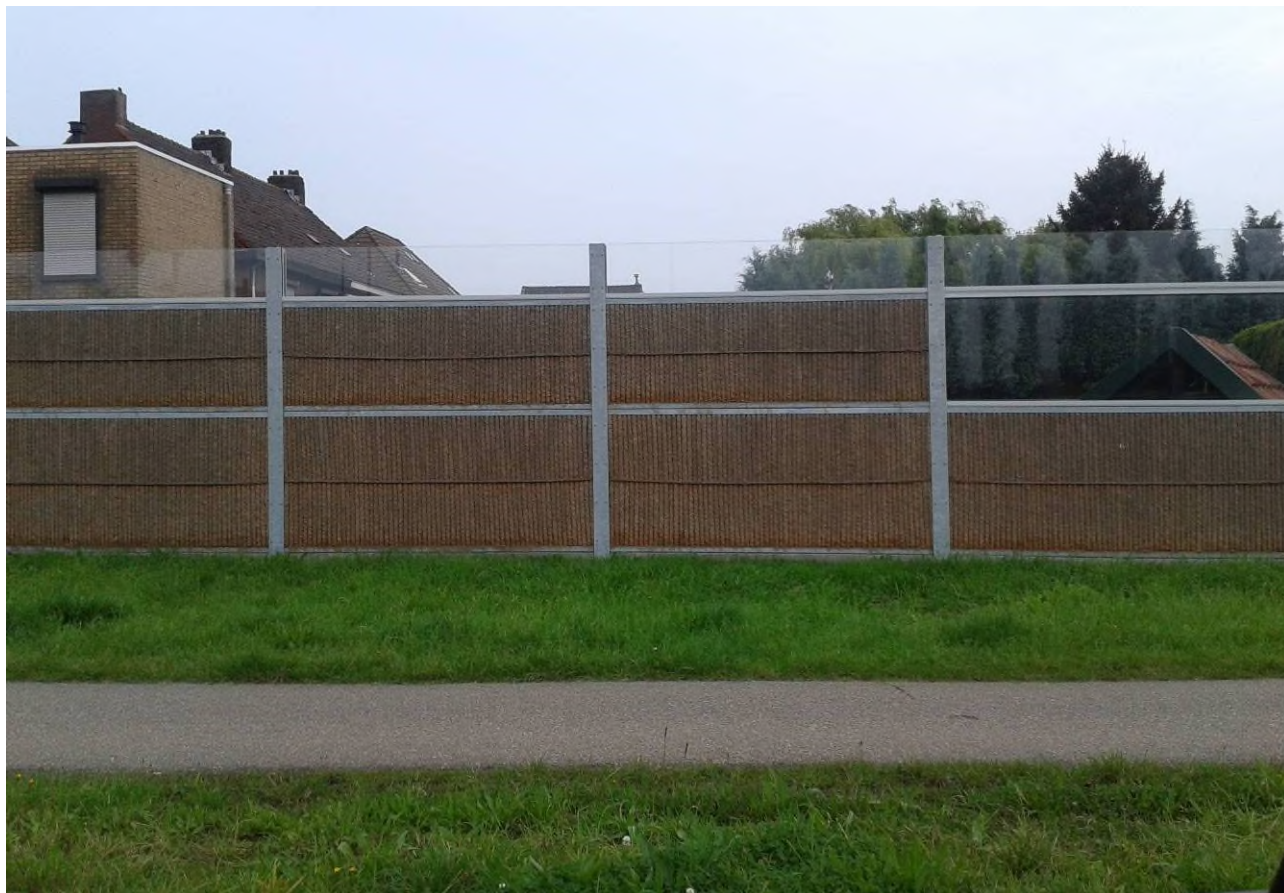
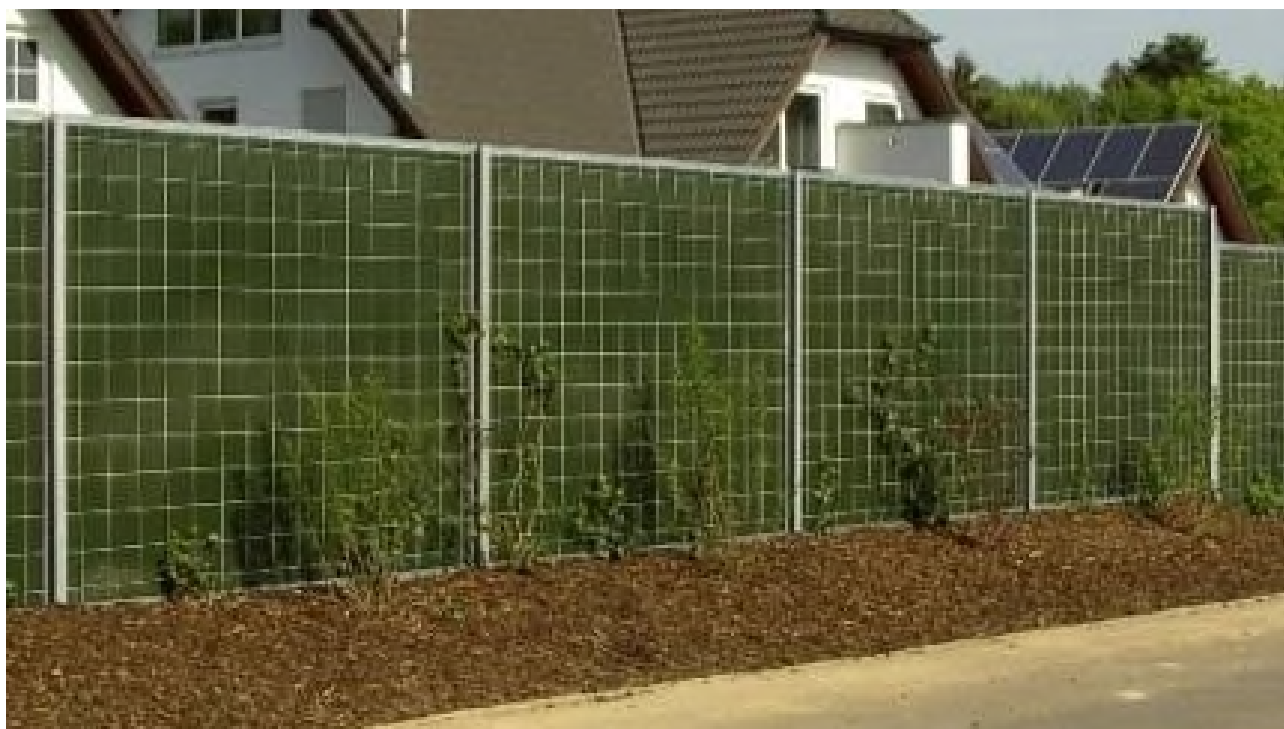
### 3 Geluidsreducerend scherm

Om het geluid ter plaatse van de achtertuin op de erfgrens te reduceren is gevraagd een aantal referentiebeelden beschikbaar te stellen die in deze situatie mogelijk zijn. De onderstaande afbeeldingen zijn schermen die modulair zijn opgebouwd. Dit systeem heeft als voordeel dat het optimaal is in te passen in de toekomstige situatie. Naar wens van de bewoners zijn de schermen te voorzien van groenbeplanting in diverse (groenblijvende) uitvoeringen. Eventuele beplanting gaat niet ten koste van de geluidsreducerende werking van het scherm.
