# RISICOANALYSE TUNNELSTRAAT TE GELEEN

HAALBAARHEIDSONDERZOEK IN HET KADER VAN MIJNBOW

| Rapportnr: | 20241122-SIT193-Risicoanalyse Tunnelstraat te Geleen |

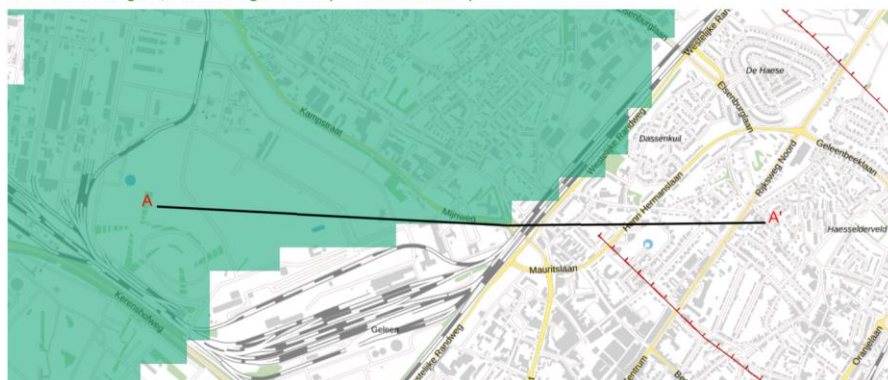
Formatie van Beegden, tweede kleiige eenheid (BRO REGIS II v2.2.2)

Afbeelding 5 Voorkomen van kleilaag uit de Formatie van Beegden (groene vlak).
