# Trajectaanpak N219a in de gemeente Zuidplas

## Ontwerpnotitie

Provincie Zuid Holland  
Den Haag  
7 december 2011  
definitief

documentnr.: DW-BA6360101100-R-0001

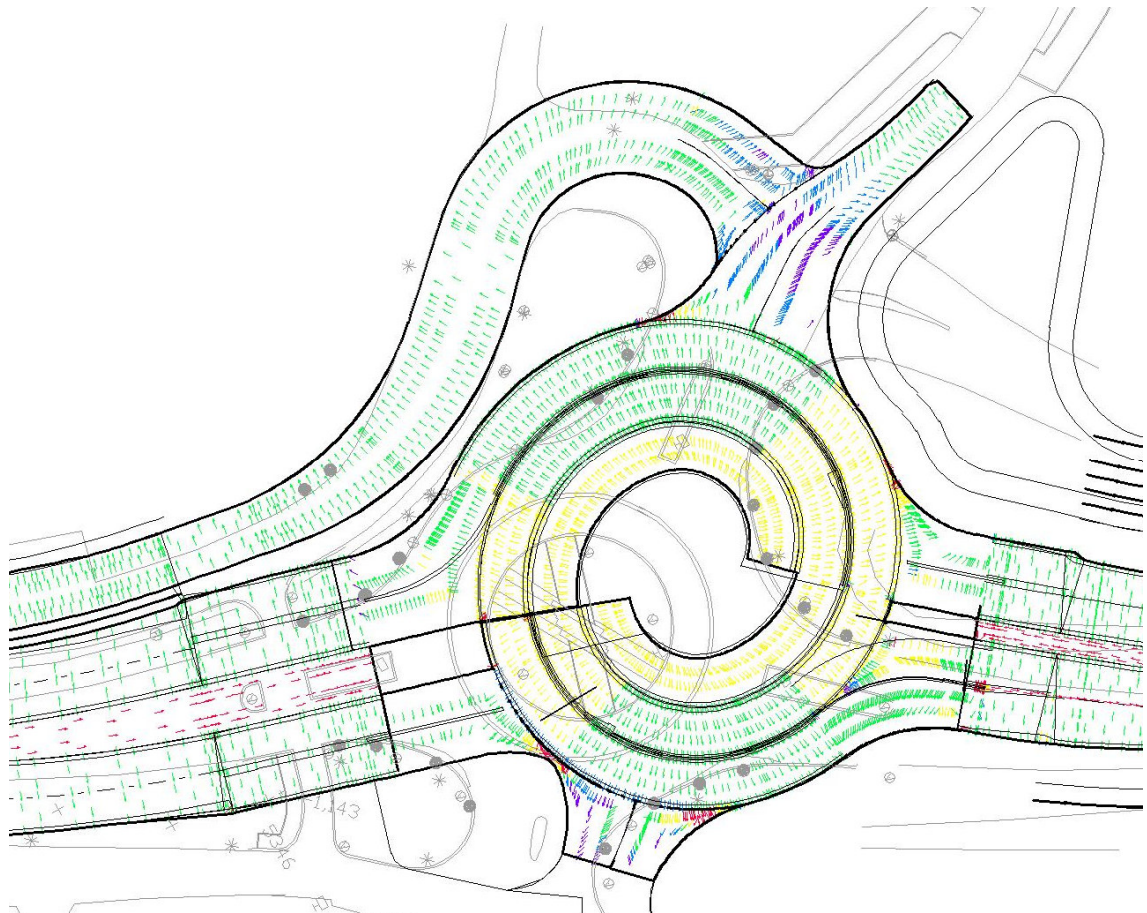
In het figuur hieronder is een schematisch beeld te zien van de afwatering. De pijltjes geven het afschot aan van de rotonde. De kleuren van de pijltjes geven de verschillen in afschot aan:

- o Geel 1.0 – 2.0%
- o Groen 2.0 – 3.0%
- o Blauw 3.0 – 4.0%
- o Paars 4.0 – 5.0%

De oosttak van de rotonde sluit aan met een helling van 6%. Toegepaste top- en voetboog voldoet aan 30km/u.

Voor de rotonde is er een opstellengte van 5m, met een helling van 2%.
