Aan Michel Maes (Kasteel Oost), Pieter Maessen (BRO)  
Van Ron Agtersloot  
Datum 5 april 2017  
Project P0066.1, Kasteel Oost te Eijsden  
Betreft Hydraulische beoordeling herontwikkeling Kasteel Oost, landschappelijke inpassing

# Herontwikkeling Kasteel Oost te Eijsden

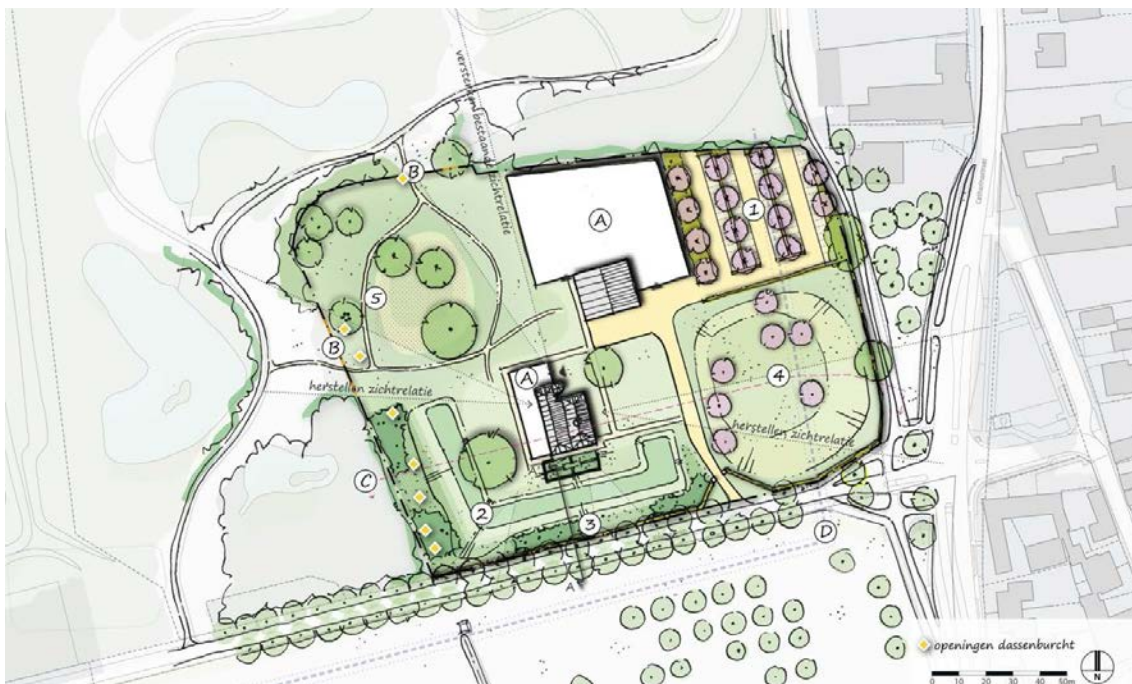
Ten zuiden van de Pietersplas ligt het Rijksmonument Kasteel Oost met bijbehorende boerderijwoning. Voor het kasteel en de omliggende percelen heeft de eigenaar, dhr. M. Maes, een herontwikkelingsplan laten maken door SatijnPlus en BRO. De beoogde ontwikkeling is gericht op de realisatie van een hotellocatie van ca. 100 kamers, een restaurant met brasserie en de benodigde parkeervoorzieningen. Figuur 1 toont een schets van het inrichtingsvoorstel.

Figuur 1 Inrichtingsvoorstel Kasteel Oost te Eijsden (BRO, 2017)

Een schets van de herontwikkeling van Kasteel Oost is opgenomen in Figuur 1. Van deze schets is ook een Autocad-ontwerp beschikbaar en dit is de basis voor de rivierkundige modellering, zie Figuur 3. De herontwikkeling zorgt voor wijzigingen in de bodemhoogte (en overlaten) en het landgebruik. Deze wijzigingen zijn verwerkt in GIS en vervolgens opgenomen in de Baseline-maatregel *ma\_kasteel\_b5* (zie Bijlage 1 voor de metainfo.doc van deze maatregel).

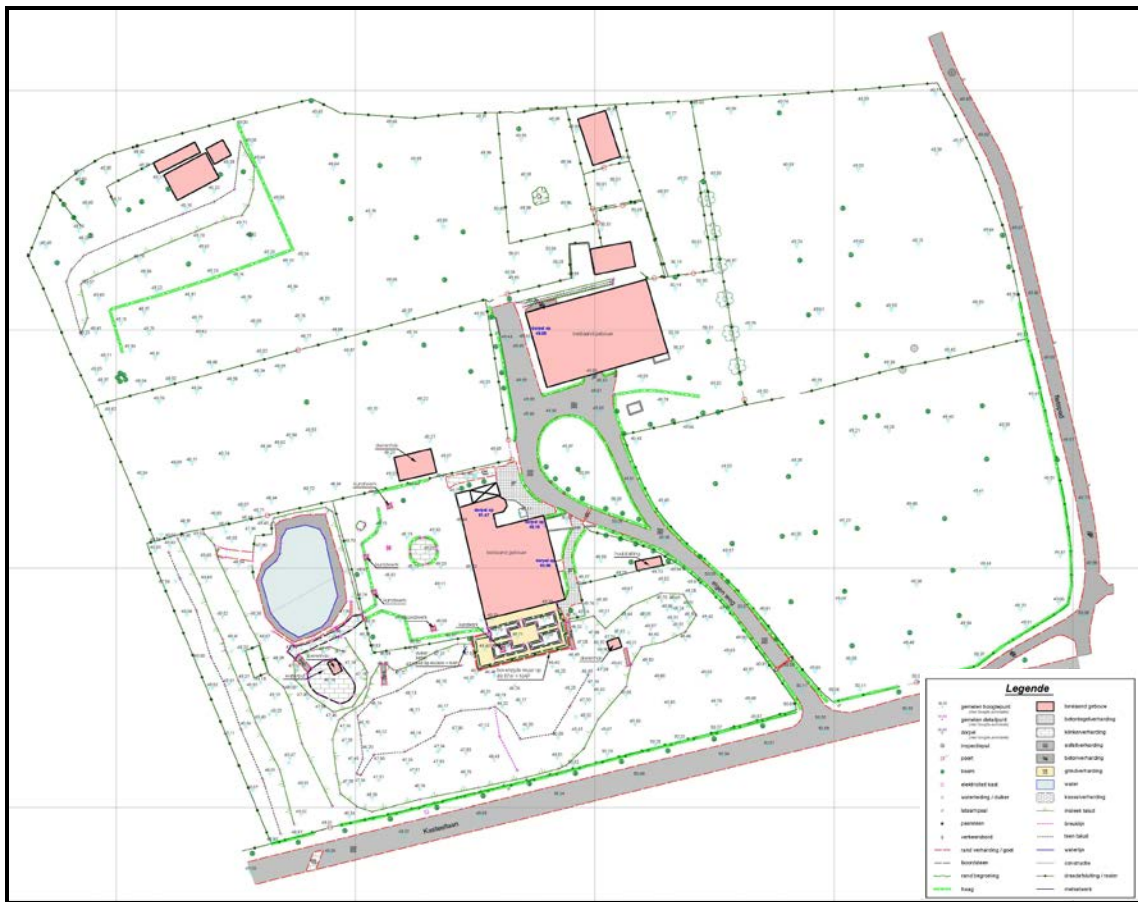
De modellering van de actualisatie is gebaseerd op een nulmeting die in maart 2014 door PS-Survey is uitgevoerd in opdracht van dhr. Maes. De gemeten bodemhoogtes worden getoond in Figuur 3 evenals de aanwezige bebouwing en begroeiing.

Figuur 2 Actualisatie van kasteel Oost, bodemhoogte, bebouwing en begroeiing (PS-Survey, 2014)

De meetgegevens zijn omgezet naar een Baseline-maatregel en vervolgens verwerkt in het rekenmodel. Tenslotte zijn met het geactualiseerde model zowel een 1/250 als een 1/1250 simulatie uitgevoerd waarmee de hydraulische resultaten van de referentiesituatie beschikbaar zijn. Alle getoonde verschillen zijn ten opzichte van het geactualiseerde model bepaald.

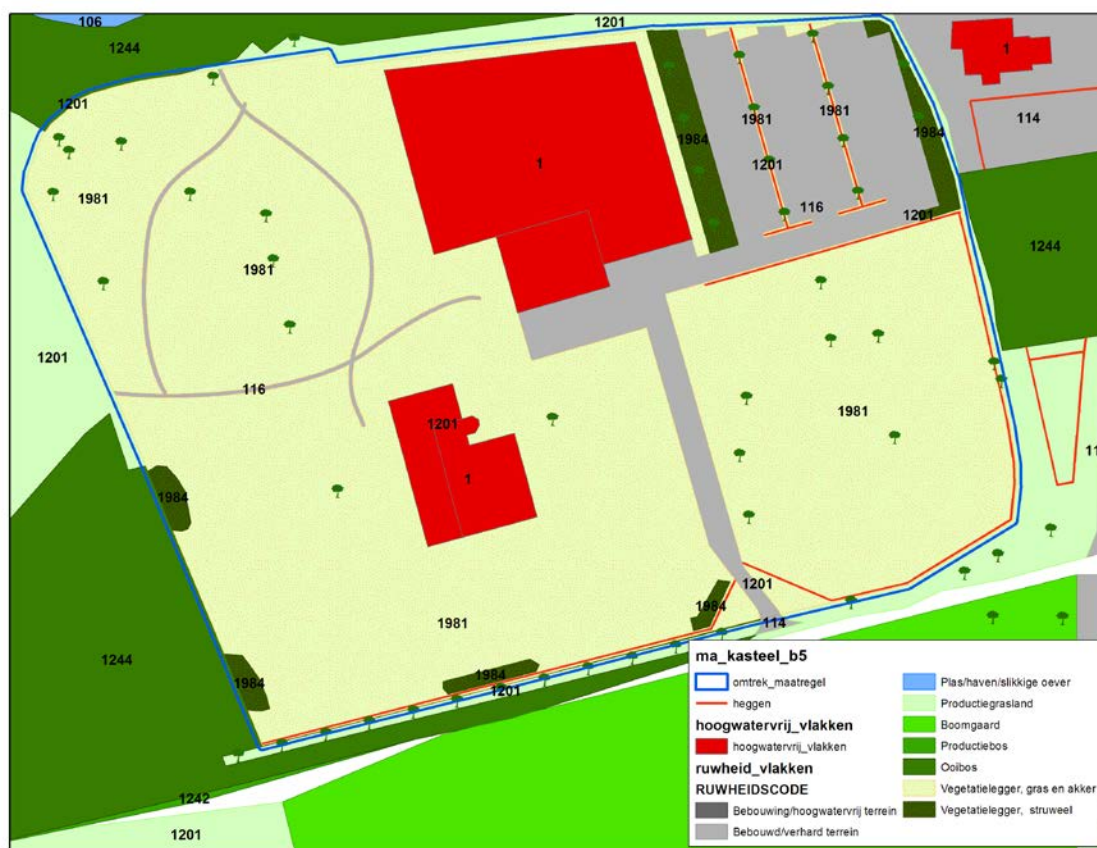
Figuur 6 Herontwikkeling Kasteel Oost, bebouwing en begroeiing, Baseline *ma\_kasteel\_b5*

In Figuur 5 wordt de bodemhoogte van de nieuwe situatie getoond. De nieuwe slotgracht is goed zichtbaar als verlaging in het terrein. Vanwege de steile oevers betekent dit dat ook enkele overlaten in het model zijn opgenomen. De nieuwe situatie met betrekking tot de bebouwing (rode/grijze vlakken) en natuurontwikkeling (beige/groene vlakken) is zichtbaar in Figuur 6. Ook de nieuwe heggen zijn opgenomen in de rivierkundige modellering.

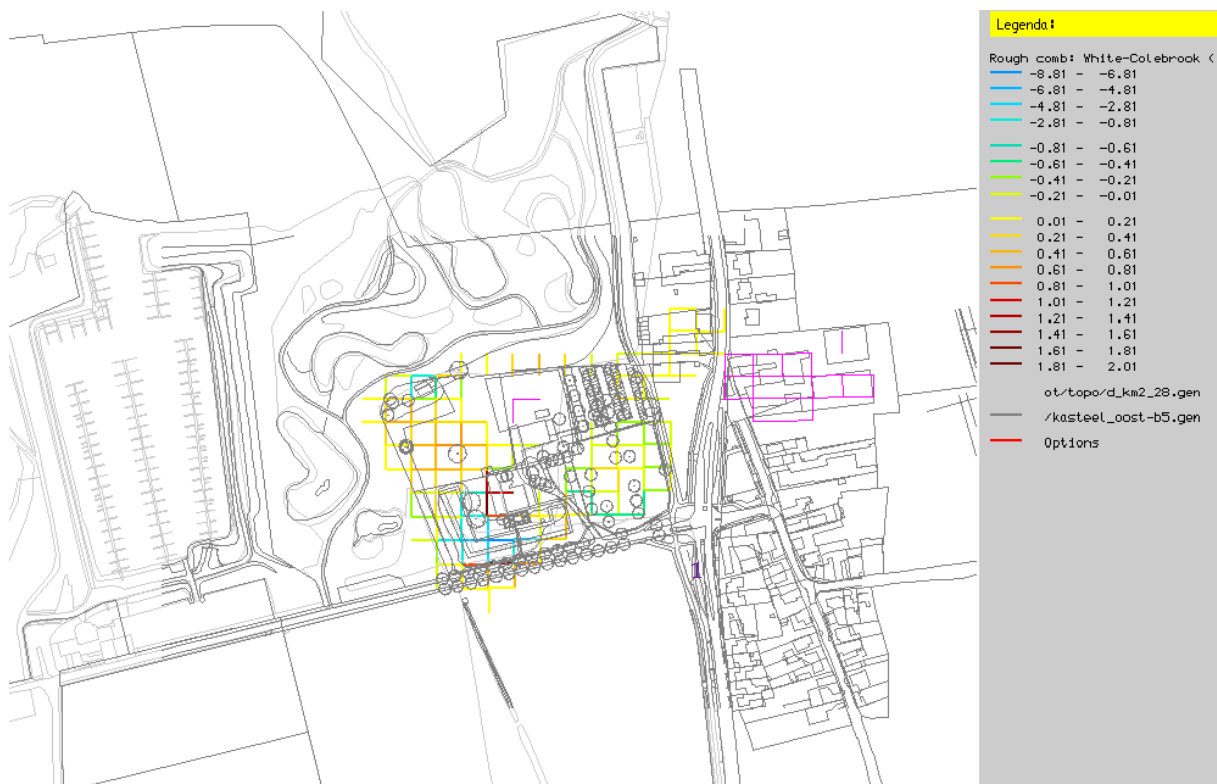
Figuur 8 Herontwikkeling Kasteel Oost, ruwheidsverschil (Nikuradse m), *kas\_b5* t.o.v. *kas\_a1*

De verschillen in bodemhoogte (Figuur 7) en ruwheden (Figuur 8) zijn conform het ontwerp van de herontwikkeling. De slotgracht komt terug als een verlaging van het maaiveld, en de bebouwing, bomen en heggen zijn zichtbaar als verhoging in de ruwheid.
