project: 5163, Straatweg 154-158 te Maarssen  
betreft: aanvulling saneringsplan  
uw nummer: 2003WEM003955i/2003WEM005141i  
UT-code: 0333/00032

Hierbij ontvangt u de aanvulling op het saneringsplan die is opgesteld voor bovengenoemde locatie (Saneringsplan 5163 versie 3, Bodemsanering Straatweg 154-158 te Maarssen, d.d. 24 juni 2003). Deze aanvulling vervangt de aanvulling d.d. 11 september 2003 zoals die reeds door ons was geschreven.

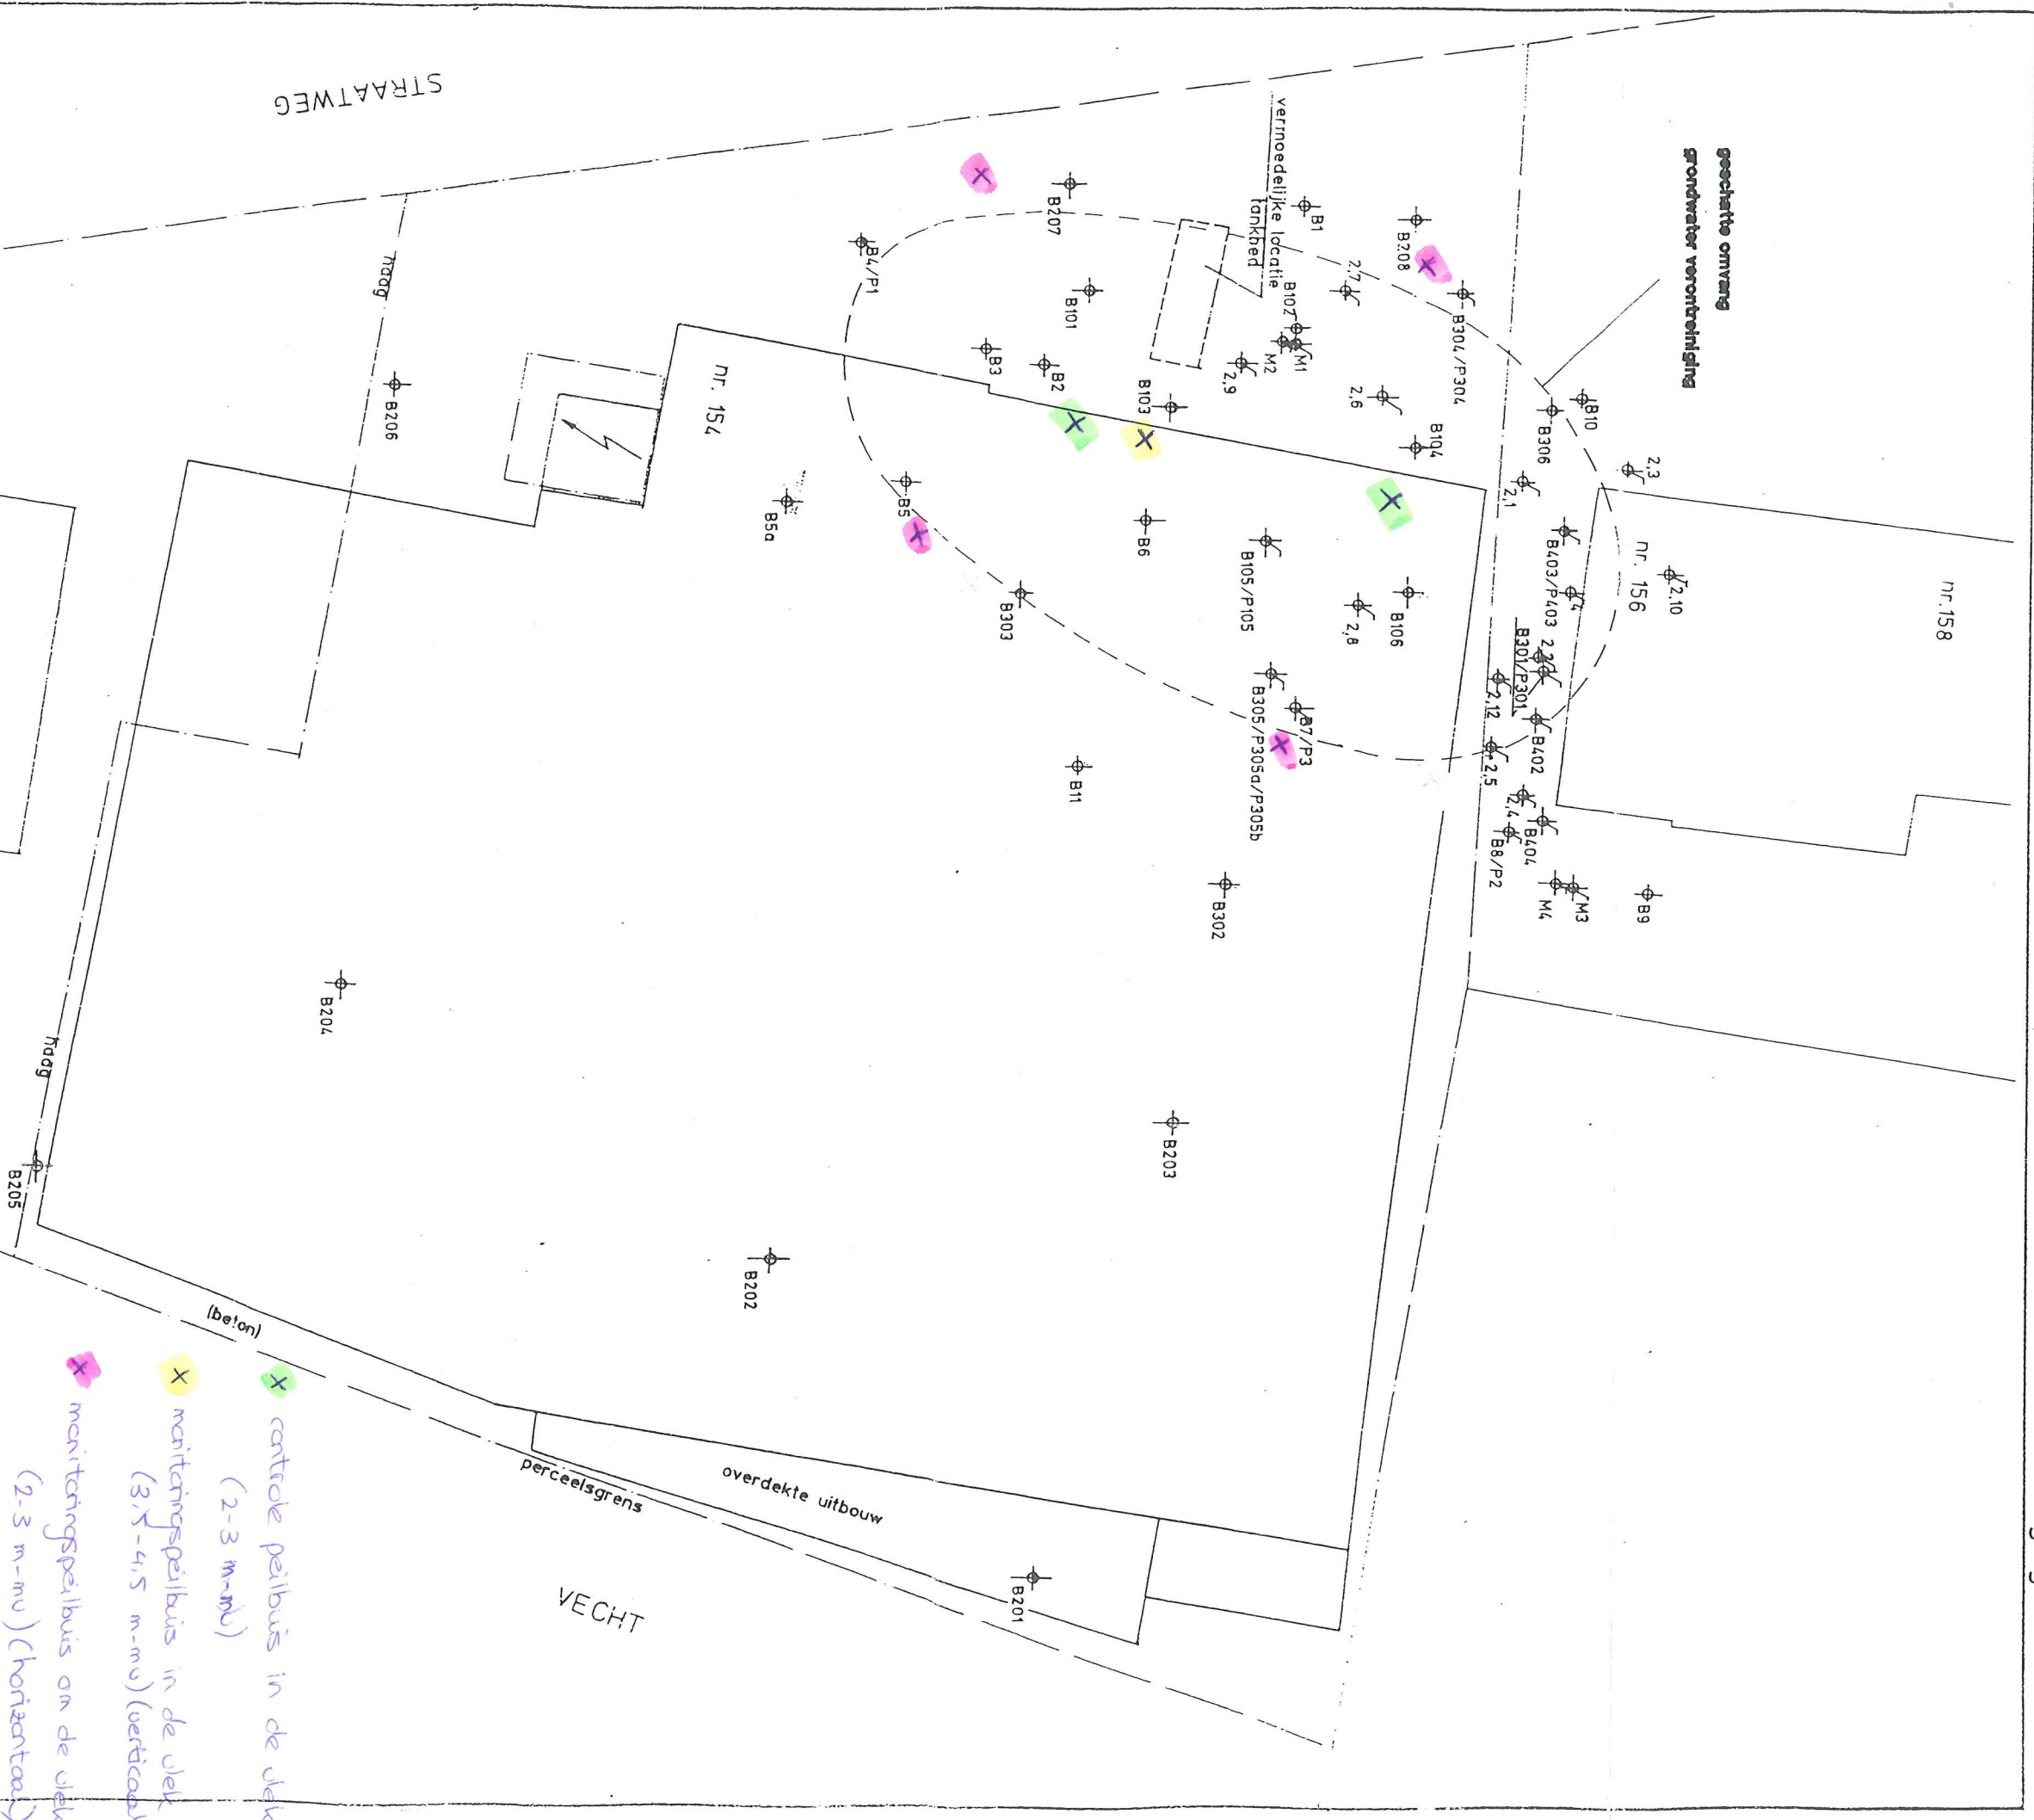
Opdracht nr.: 5092.95  
Plaats: MAARSSSEN  
Schaal: 1:250  
Datum: juni 1997

- X canteen peilbuis in de vlek (2-3 m-mv)
- X metingspeilbuis in de vlek (3,5-4,5 m-mv) (verticaal)
- X metingspeilbuis op de vlek (2-3 m-mv) (horizontaal)

In de kern van de voormalige vlekken zal een controle peilbuis worden geplaatst (filter 2-3 m-mv, afhankelijk van grondwaterstand op dat moment). Tevens zal een drain op de putbodem worden gelegd. Indien uit de analyseresultaten van het grondwater uit de controle peilbuis blijkt dat nog lichte verhogingen aan olie en/of aromaten worden aangetoond, zal hiervoor geen aanvullende grondwatersanering worden opgestart (eea wordt reeds in de aanvulling op het saneringsplan gemotiveerd).
