**Historisch bodemonderzoek  
(vooronderzoek)  
deelgebied 'Centrumlijn Noord'  
Pijnacker**

## Historisch bodemonderzoek

deelgebied 'Centrumlijn Noord'  
Pijnacker

1704/062/BU-01

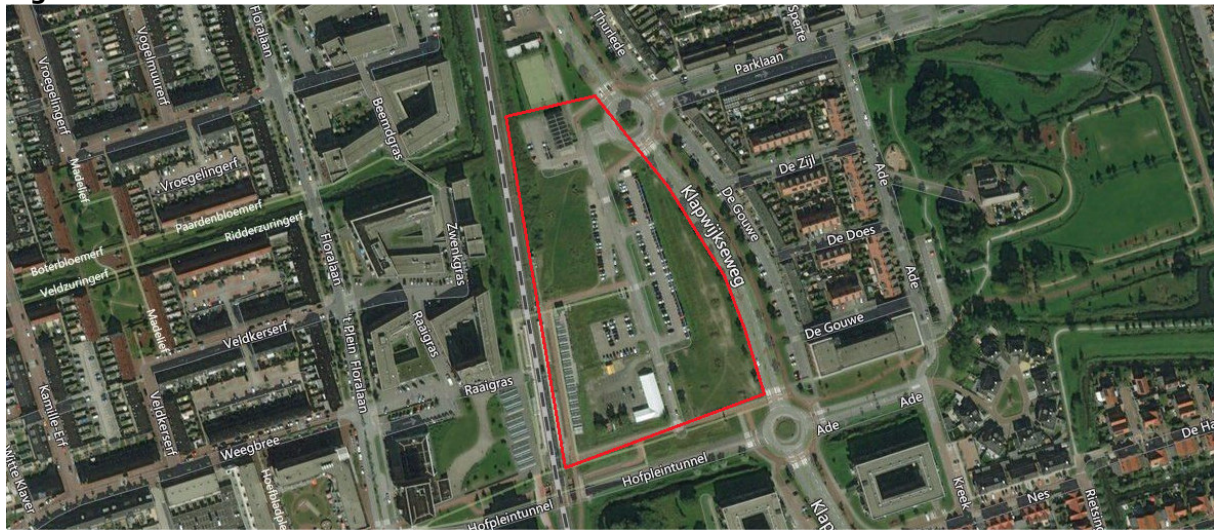
**Figuur 2.1: luchtfoto onderzoekslocatie.**

De onderzoekslocatie heeft een oppervlakte van circa 2,8 hectare en is momenteel in gebruik als parkeerterrein, voormalig opslagterrein (Heijmans) en als braakliggend terrein. De parkeerplaats is volledig verhard met klinkers, de openbare weg is volledig verhard met asfalt. De overige delen zijn onverhard.

De locatie wordt begrensd door de Randstadrail (ten westen), de Hofpleintunnel (ten zuiden) en de Klapwijkseweg (ten oosten).

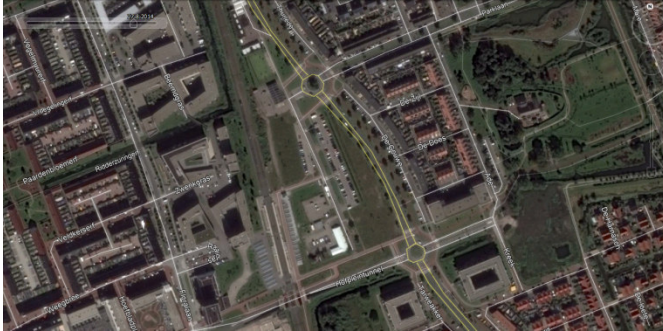
**2014**

Luchtfoto's (Bron: Google Earth en RAF aerial photographs )

Uit historisch kaartmateriaal ([www.topotijdreis.nl](http://www.topotijdreis.nl)) en historische luchtfoto's blijkt dat de eerste bebouwing, ten behoeve van agrarische bedrijfsactiviteiten, vanaf eind jaren '30 op het zuidelijk deel van de locatie zijn gerealiseerd (Klapwijkseweg 2). Van noord naar zuid over de locatie is de 'oude' Klapwijkseweg gelegen. De percelen ten westen en oosten hiervan waren destijds in gebruik als gras-/weiland. Aan de oostzijde van het plangebied zijn zeven voormalige (gedempte) watergangen gelegen. Aan de westzijde van het plangebied zijn twee voormalige (gedempte) watergangen gelegen. Deze zijn eind jaren '90 gedempt. De ontwikkelingen van de locatie zijn tevens weergegeven op de luchtfoto's in bijlage 4.

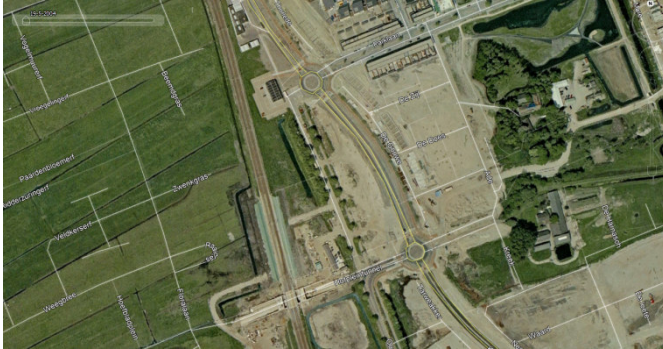
**2004**

Luchtfoto's (Google Earth)
