# **Vooronderzoek bodem Inpassingsplan HOV in 't Gooi**

**20 november 2015**

**Ten behoeve van het Provinciaal Inpassingsplan deelgebieden  
5, 6 en 7**

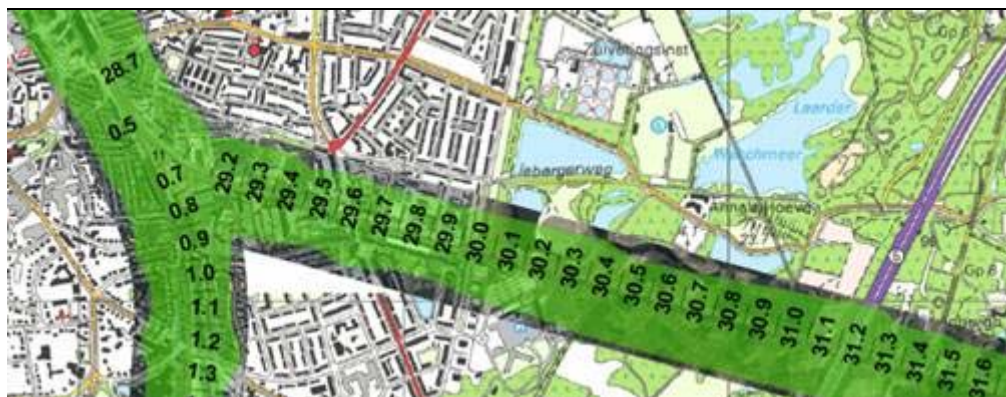
**Figuur 2.1 Verdachtheid trace niet gesprongen (bron: Railmaps)**

Uit navraag bij Prorail blijkt dat het tracé van deelgebied 5 niet verdacht is op het voorkomen van niet gesprongen explosieven (groen gekleurd).

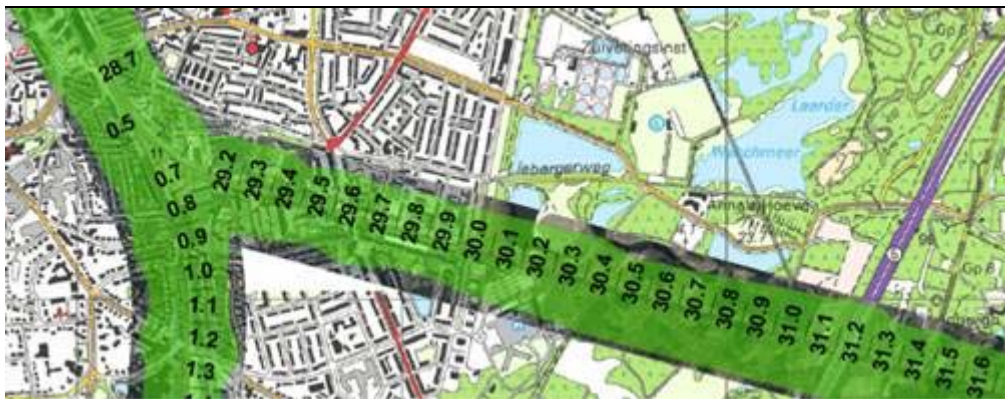
**Figuur 3.1 Verdachtheid trace niet gesprongen (bron: Railmaps)**

Uit navraag bij Prorail blijkt dat het tracé van deelgebied 6 niet verdacht is op het voorkomen van niet gesprongen explosieven (groen gekleurd).

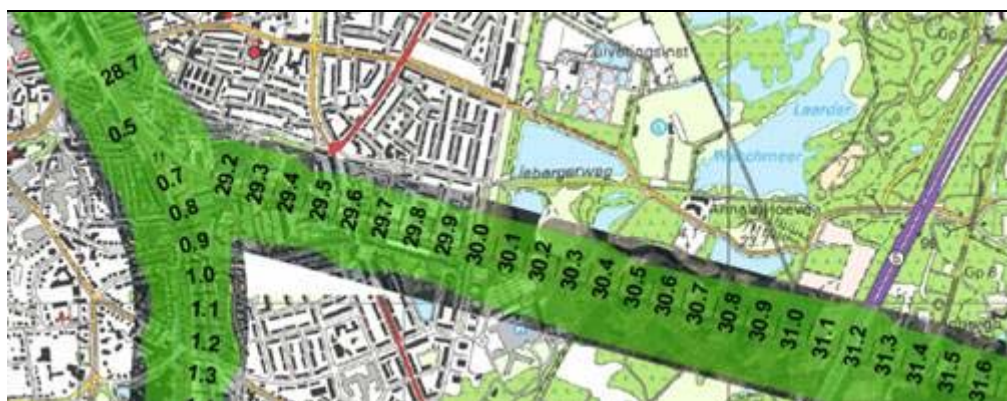
**Figuur 4.1 Verdachtheid trace niet gesprongen (bron: Railmaps)**

Uit navraag bij Prorail blijkt dat het tracé van deelgebied 7 niet verdacht is op het voorkomen van niet gesprongen explosieven (groen gekleurd).

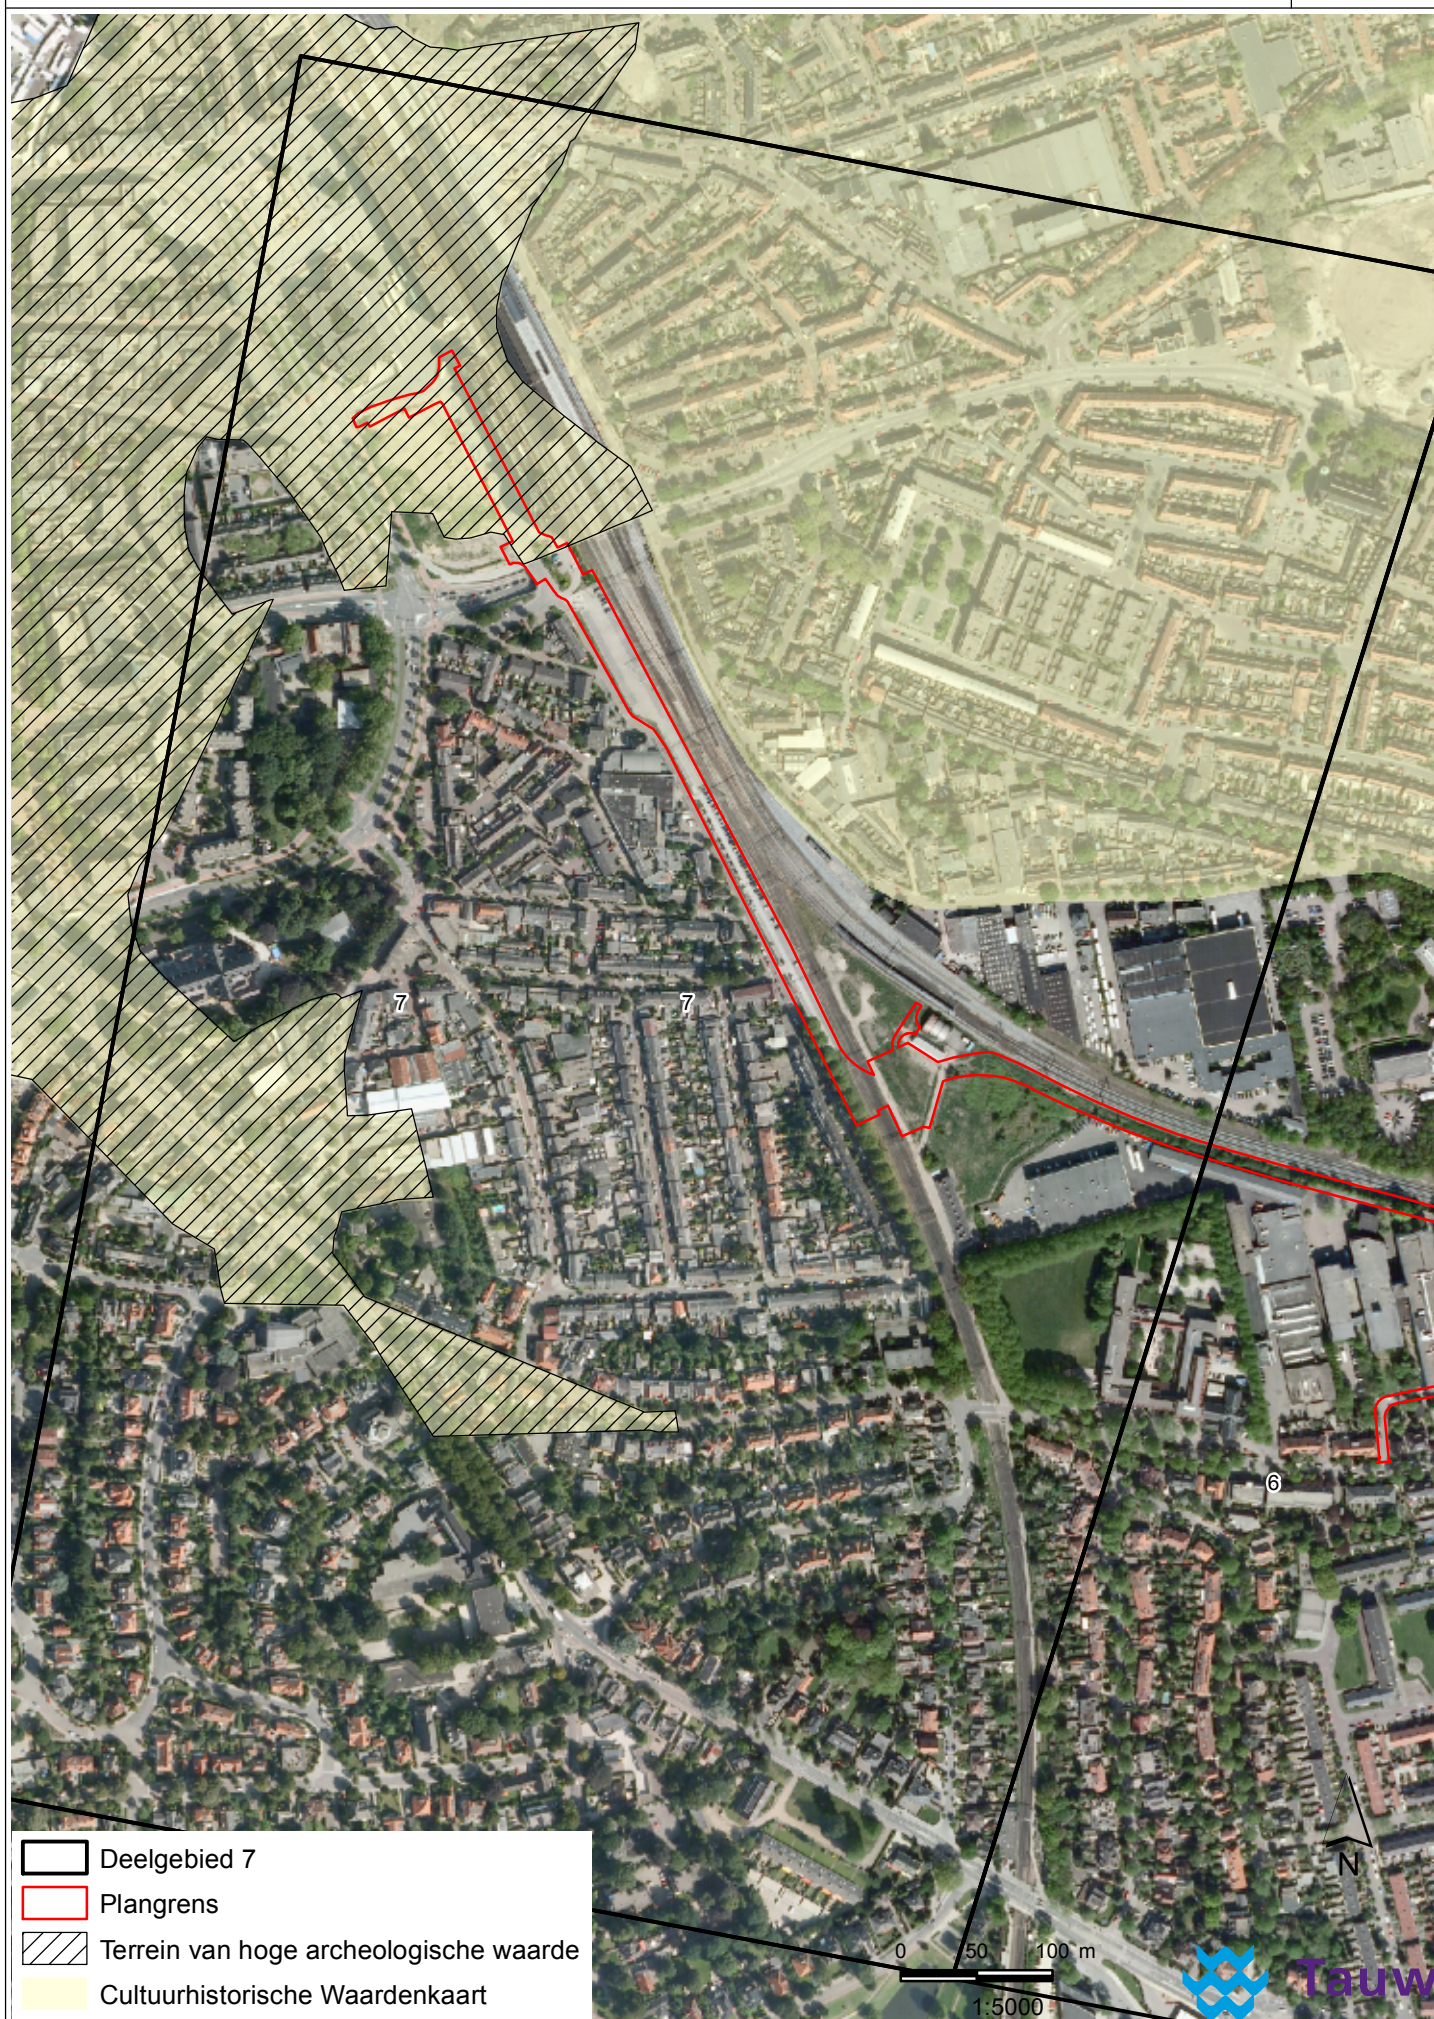
## Deelgebied 5, Cultuurhistorische waarden

**Kaarten met archeologische waarde deelgebieden 5 en 7**
