# Onderzoek baanrotatie

Vliegveld Midden-Zeeland

| Versie | : | 6 - Definitief |
| Opgesteld door | : | Adecs Airinfra Consultants BV |

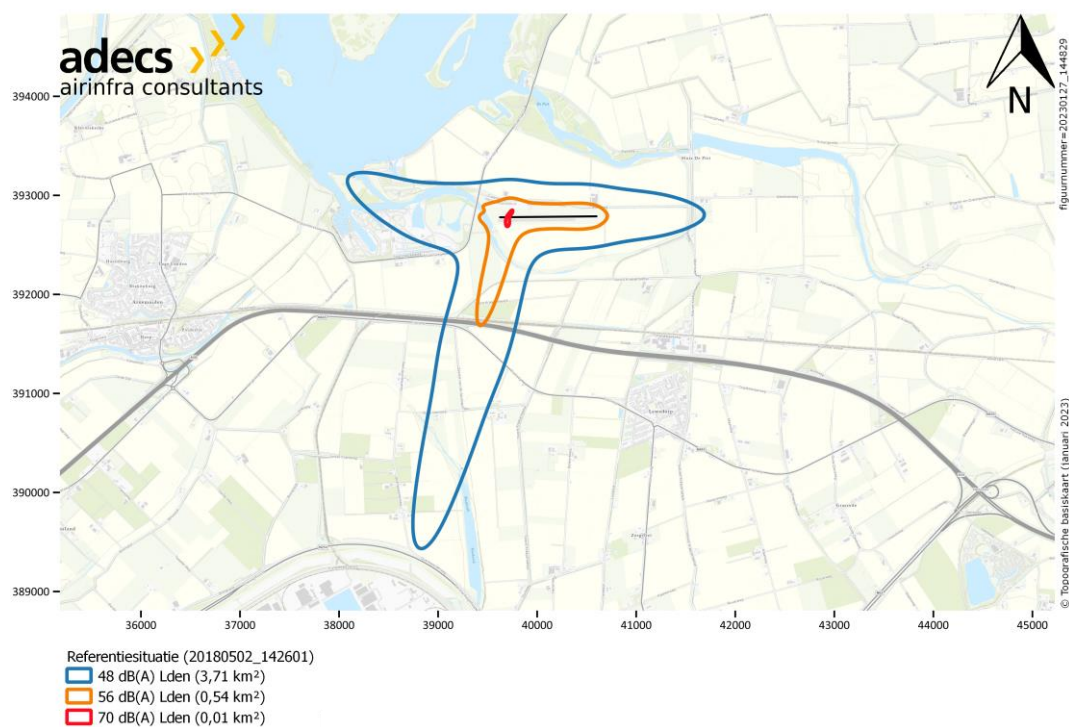
Figuur 9 48, 56 en 70 dB(A) Lden-contouren van de referentiesituatie.

In figuur 9 zijn van de referentiesituatie de L<sub>den</sub>-contouren van 48, 56, en 70 dB(A) L<sub>den</sub> geprojecteerd.
