# HISTORISCH VOORONDERZOEK VINKEVEENSE PLASSEN

Gemeente De Ronde Venen

7 APRIL 2019

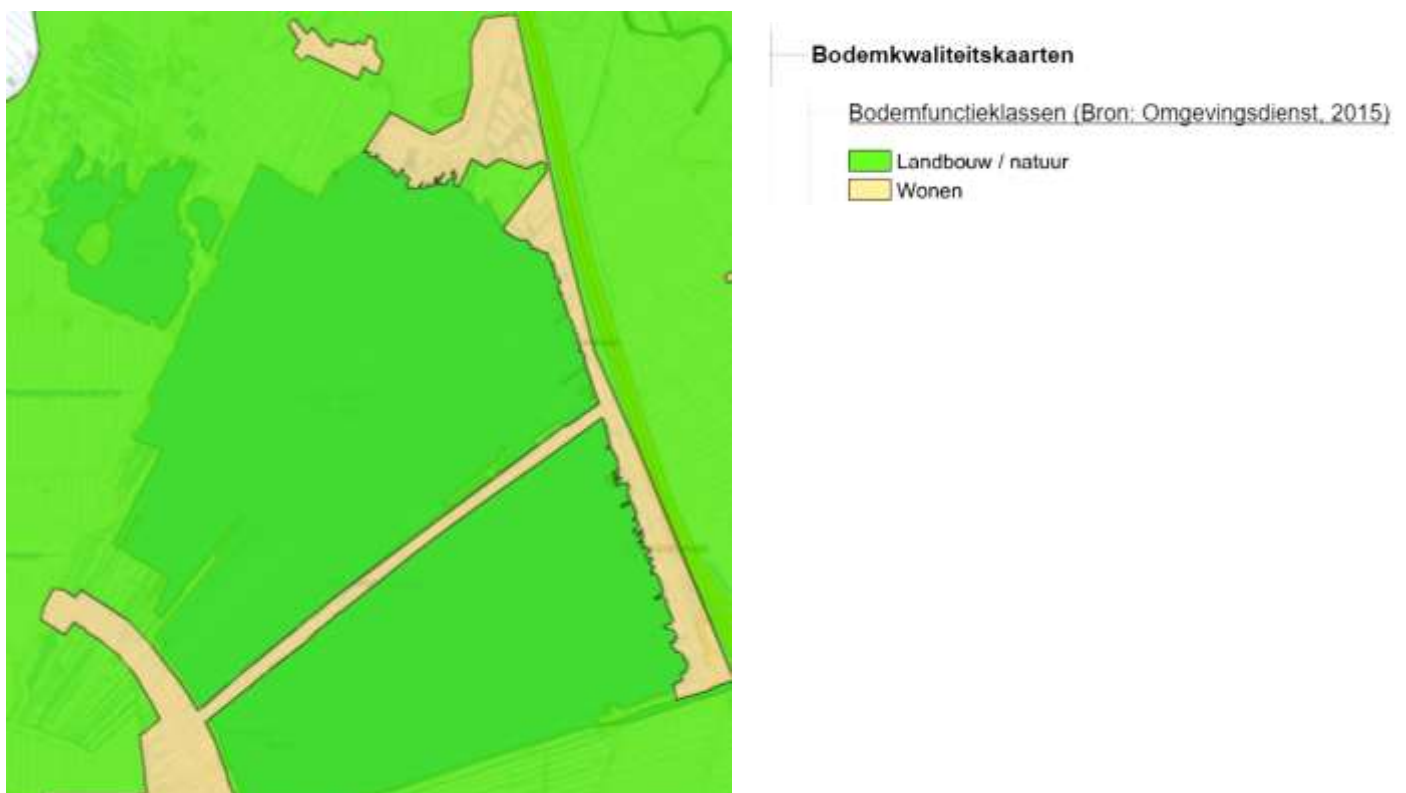
Figuur 4 Bodemfunctieklasse

De bodemfunctie in de gebieden met bebouwing is Wonen. In het niet bebouwde gebied is de bodemfunctie Landbouw/Natuur. Een overzicht van de bodemfunctieklasse is weergegeven in Figuur 4.
