# Bijlage 1            Redengevende omschrijvingen cultuurhistorisch waardevolle objecten en monumenten

## Cultuurhistorisch waardevolle objecten

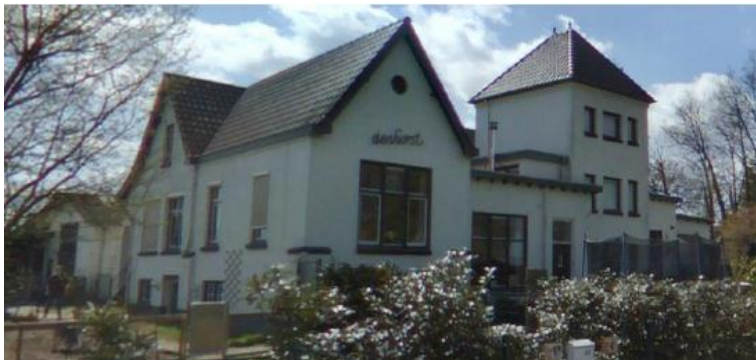
### **Dorpsstraat 46-48, Borkel**

Een- en tweelaags bedrijfsgebouw met woning (1916). Voormalige melkfabriek "De Nijverheid". Geheel wit. Ondanks functieverandering in woningen, nog herkenbaar voorbeeld van een vroeg 20e eeuwse melkfabriekje.

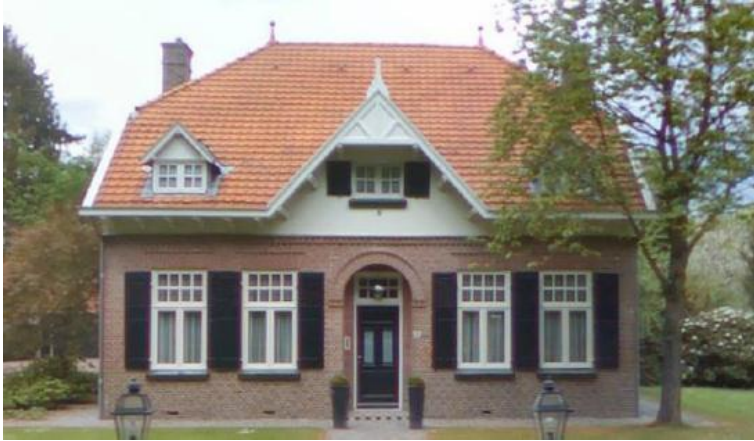
### **Dorpsstraat 59, Borkel**

Woonhuis, eenlaags (ca. 1925). Wolfsdak. Boven de ingang een gepleisterde topgevel. Ramen met kleine roeden en luiken. Voorbeeld van een in bouwtrant aan de dorps omgeving aangepast burgerwoonhuis.

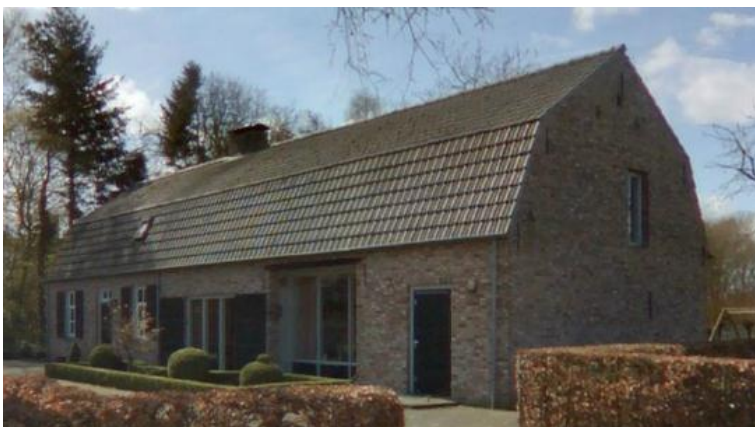
#### **Potseind 7, Schaft**

Langgevelboerderij met dwarsdeel (1904).

Mansardedak. Raamindeling gedeeltelijk ca. 1930 gewijzigd. Er tegenover op een driehoekig perceel een gewijzigde schob onder zadeldak met gebint. De zijwanden met riet bekleed.

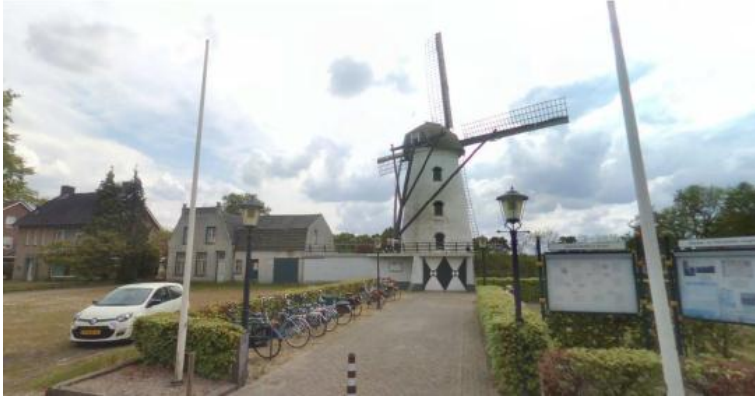
### Dorpsstraat 50, Borkel

Ronde steen bergkorenmolen, herbouwd na brand in 1936.

De ronde stenen bergkorenmolen (1867-1869) is na een brand in 1936 herbouwd. De laatste restauratie heeft plaats gehad in 1989. Samen met het aanpalende molenaarshuis en magazijn vormt hij een uniek ensemble.

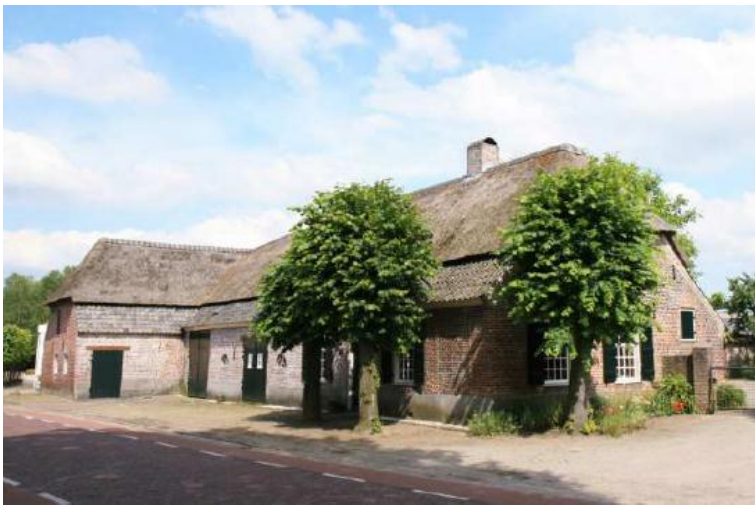
### Dorpsstraat 112, Schaft

Boerderij van het Kempisch langgeveltype op L-vormige plattegrond, onder rieten wolfdak met voet van pannen. Ramen met kleine roedenverdeling en luiken. Jaartalstenen 1771.

Uitzonderlijk aan deze boerderij is de haaks op het achterhuis staande schuur. De boerderij werd in 1992 gerestaureerd.

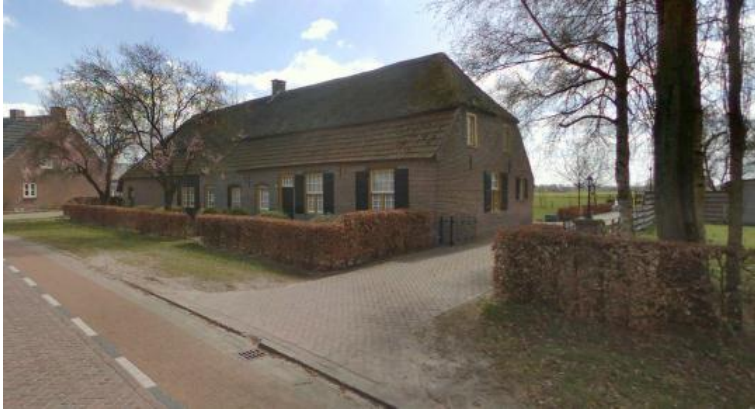
### Dorpsstraat 128-128a, Schaft

Boerderij van het Kempische langgeveltype, onder rieten wolfdak met voet van pannen; kruiskozijnen met luiken. Jaartalstenen 1778. De oorspronkelijke kruiskozijnen met luiken zijn vervangen door kozijnen.

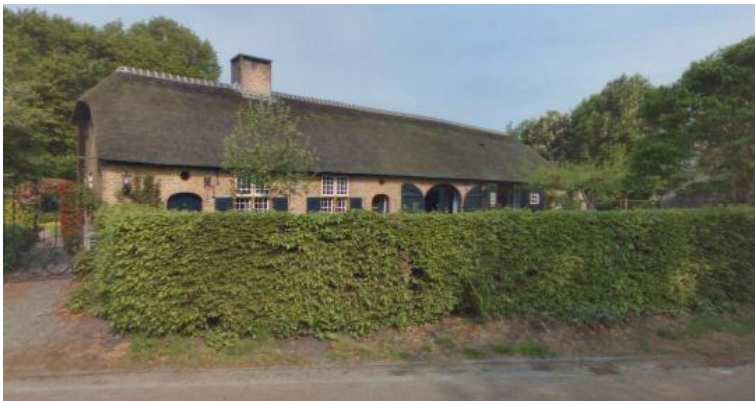
### **Schafterdijk 40, Schaft**

Boerderij van het Kempische langgeveltype, onder rieten wolfdak, met korfbogig getoogde ingang en met kruiskozijsen. Jaarankers 1745.

'De Drij Koningen' is een boerderij van het Kempische langgeveltype uit 1745. Bij de restauratie is de boerderij grotendeels herbouwd met behoud van delen van het muurwerk. Op het terrein staat ook een gerestaureerde karschob met rieten schilddak en er staan enkele oudere lindenbomen.

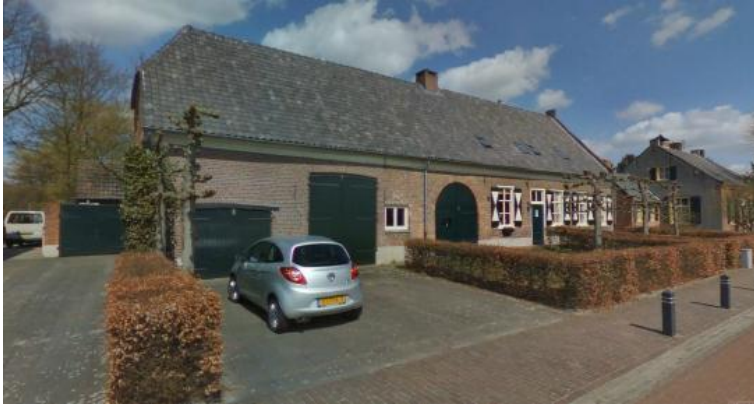
### **Dorpsstraat 49, Borkel**

Een langgevelboerderij met dwarsdeel uit 1846 en einde 19e eeuw die nu in gebruik is als woonhuis. Het is het geboortehuis van Mgr. Kuijpers die apostolisch vicaris van Suriname is geweest. Dit pand is een gaaf voorbeeld van een deftige langgevelboerderij, met motieven van het Kempense dorps huis.

Deze boerderij verkeert in een vrij gave en nagenoeg authentieke staat.

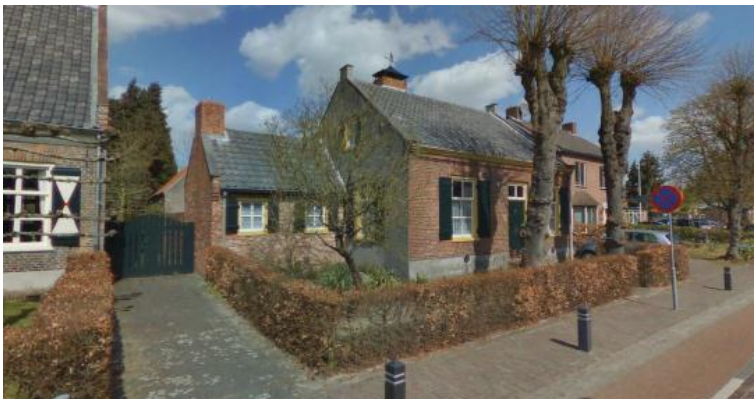
### **Dorpsstraat 51, Borkel**

Hier gaat het om het voormalige raadhuis uit 1857 en het is een goed voorbeeld van een eenvoudig dorpsraadhuis. Het pand werd gerestaureerd in 1982.

Dit pand verkeert in een vrij gave en nagenoeg authentieke staat. Dit geldt voor de bouwmassa en specifiek voor de voorgevel met bakgoot-beëindiging.

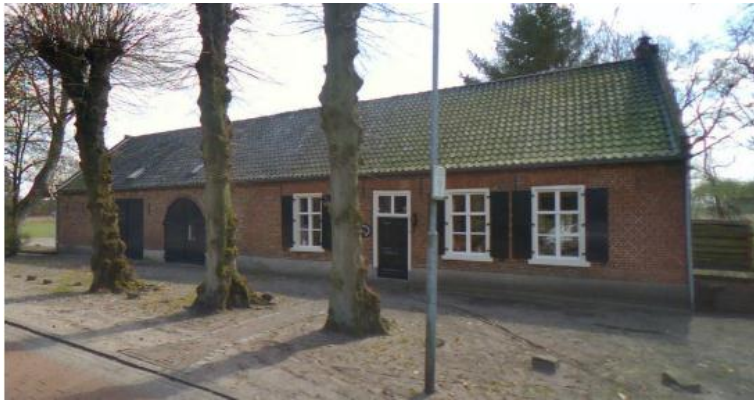
### **Dorpsstraat 74, Borkel**

De aan de zuidkant van - en evenwijdig aan de Dorpsstraat, nabij de oostelijke entree van Borkel, gelegen langgevelboerderij dateert uit het midden van de 19e eeuw. In 1972 en 1974 heeft de boerderij verbouwingen ondergaan waarbij de indeling van het woonhuis gewijzigd is en de stal- en deelruimten bij de woning zijn getrokken. Daarbij is de achtergevel geheel vernieuwd, deels verhoogd en anders ingedeeld. Als gevolg van de gevelverhoging is het onderste dakdeel enigszins geknikt. Juist boven deze knik is een dakkapel met lessenaarsdak geplaatst. Nog vóór de omschreven verbouwingen is in de rechter zijgevel een lichtvenster bijgeplaatst en een zesruiter vervangen door een afwijkend lichtvenster. De bescherming geldt vooral de oorspronkelijke massavorm met de voor- en zijgevels die het oorspronkelijk aanzien grotendeels hebben behouden. Derhalve wordt de achtergevel niet nader beschreven.

De eenlaagse langgevelboerderij heeft een met blauwe oud-Hollandse pannen gedekt zadeldak dat wordt opgesloten door de twee (enigszins boven het dakvlak doorgemetselde) tuitgevels. De voor- en zijgevels zijn opgetrokken in veldovensteen; zij zijn voorzien van schietankers en gemetseld in kruisverband.

De voorgevel heeft zes assen met van rechts naar links twee zesruits vensters, een deur, een zesruitsvenster, een staldeur en een deeldeur.

De vensters hebben vierruits schuiframen met gedeeld bovenlicht; zij zijn voorzien van luiken en geplaatst op houten waterdorpels. De deur heeft een bossing-paneelverdeling en is geplaatst onder een kalf en gedeeld

bovenlicht. Het met duivejagers geprofileerde deurkozijn rust op hardstenen neuten met dito dorpel. De metselwerkontlastingen boven voornoemde gevelopeningen zijn uitgevoerd in rechte strekken. Onder een halfronde gemetselde ontlastingsboog bevindt zich een dubbele opgeklampte staldeur met een kleine vierkante lichtopening. De rechtgesloten deeldeuren bevinden zich onder een rechte koppenrollaag. De voorgevel begint met een gecementeerde plint en eindigt met een uitgemetselde strekse laag met muizentand waarboven een zinken mastgoot. Voor de volle gevellingte bevindt zich een stenen stoep. Na de bouwtijd is in de rechterzijgevel het oorspronkelijke zesruits venster vervangen door een verticaal in drieën gedeeld horizontaal gericht venster; daarboven is een vierruits draaivenster geplaatst. Rechts in deze gevel bevindt zich het opkamervenster, onderverdeeld in een vierruits schuifraam met tweeruits bovenlicht; het geheel met houten waterdorpel en onder rechte strek; onder het opkamervenster een dichtgemetseld kelderraam en op zolderhoogte nog een klein vierruits venster onder rechte strek. De tuitgevel eindigt in boerenvlechtwerk dat is opgesloten tussen kleine schouders en een smalle hals. De linkerzijgevel heeft een gesloten karakter en eindigt als beschreven bij de rechterzijgevel.
