24. Vooronderzoek Bodem en Bureaustudie Pathogenen Zuid-West 380 kV Oost

VOORONDERZOEK BODEM

EU-204 Planologie en omgeving Zuid-West 380kV Oost
Projectnummer TenneT: 002.678.20

30 JUNI 2022

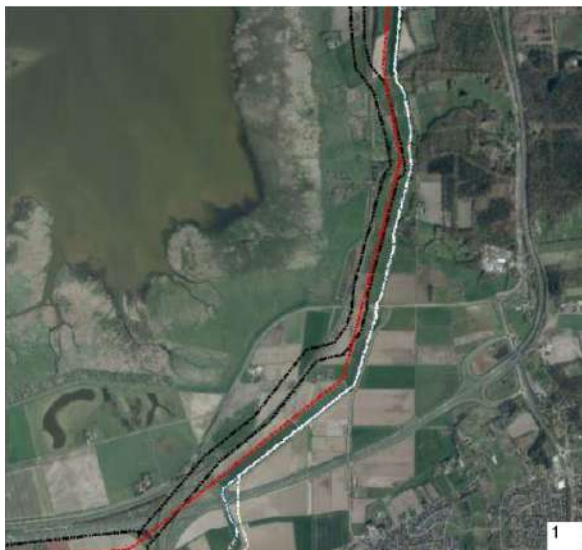
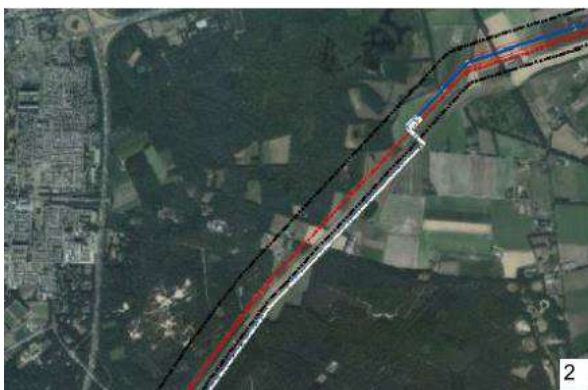
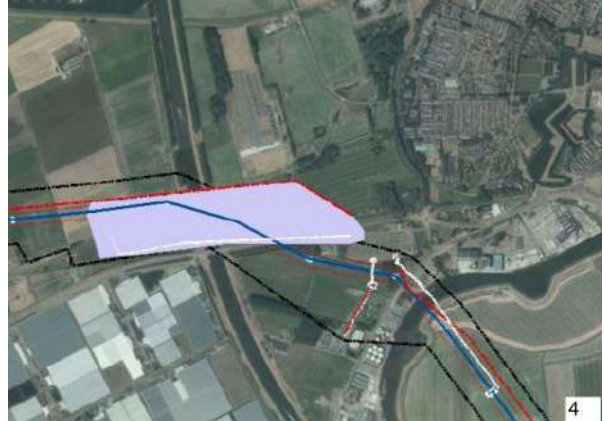
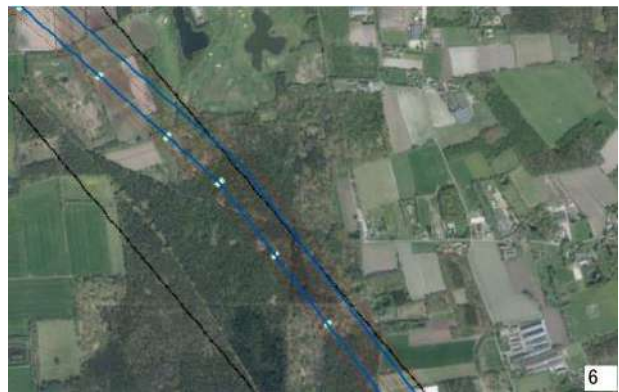
Tracédeel	Globale ligging
1	Tussen Vossenweg te Bergen op Zoom en Grindweg te Woensdrecht
2	Tussen Heijnoort en Vossenweg te Bergen op Zoom
3	Potendreef te Roosendaal
4	Tussen Groentepad en Kloosterweg te Statendam
5	Groenendijk en Provincialeweg ter hoogte van Groenendijk
6	Tussen Paalbaan en Kraanven te Tilburg
7	Direct langs huidige terrein Attero. Tussen de Vossenbergseweg en Cirkelbaan te Tilburg

Deze wijzigingen zijn in beeld gebracht middels de witte lijnen op onderstaande figuren.

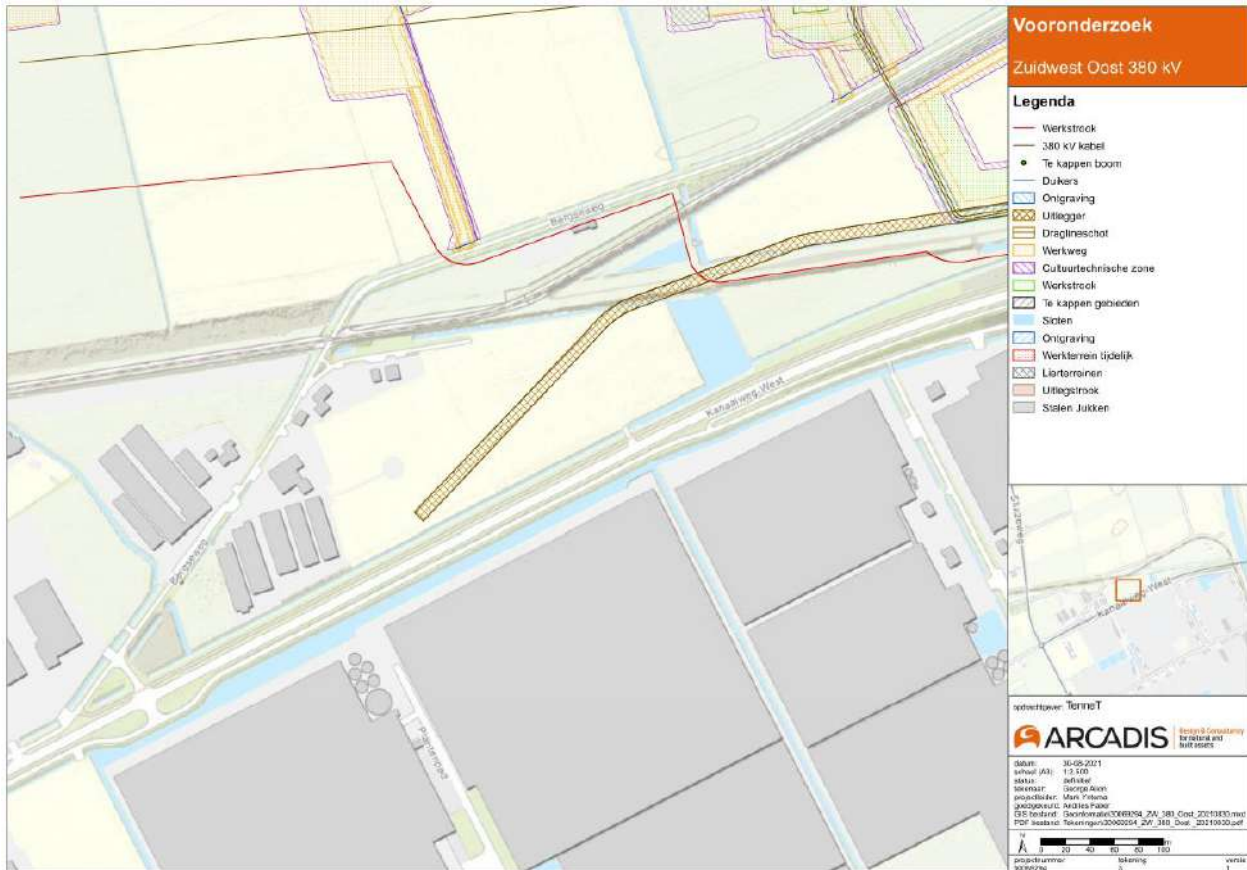
In augustus 2021 zijn door TenneT voor een viertal locaties nieuwe tracé-tekeningen aangeleverd. Middels de bruine lijnen welke nabij de rode lijnen zijn ingetekend, zijn de nieuwe tracés inzichtelijk gemaakt.
