onderwerp **verkennend milieukundig bodemonderzoek volgens NEN  
5740 Sluisstraat tussen 62 en 66 Musselkanaal**

datum 8-8-2025

projectnummer 25-M11878

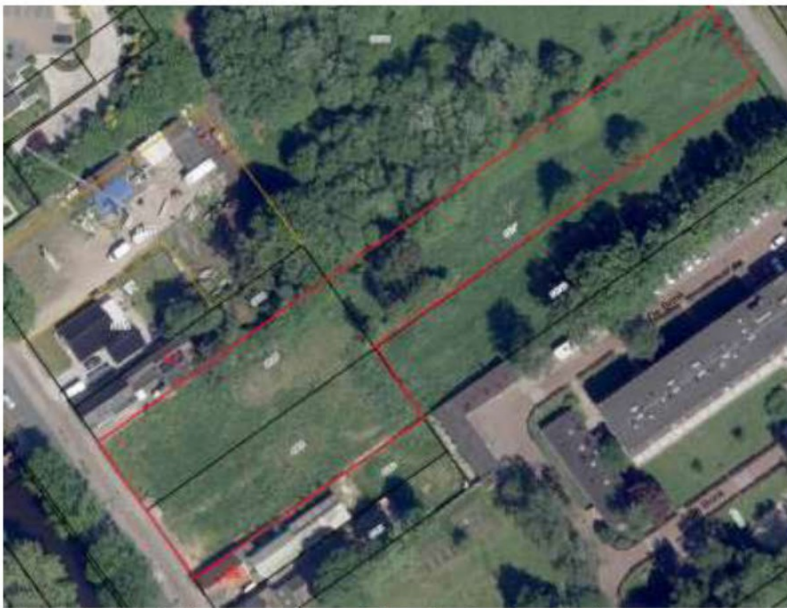
| | <p>Hieronder wordt in figuur 1 de onderzoekslocatie weergegeven en rood omlijnd.</p> <p><i>figuur 1: globale ligging onderzoekslocatie (rood omlijnd)</i></p> <p>Het onderhavige onderzoek heeft betrekking op het terreindeel zoals opgenomen in bijlage 2.</p> |

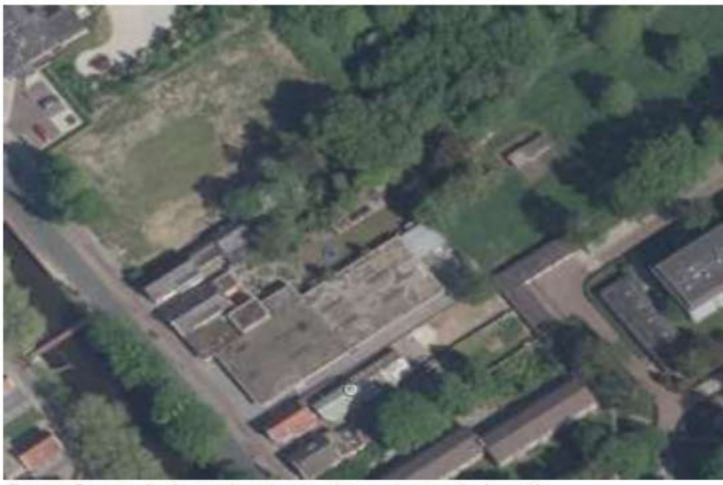
| Bebouwing en bouwjaar (Kadaster BAG) | <p>De onderzoekslocatie is sinds 2023 onbebouwd. De vm. bebouwing dateert van 1904 en 2010, 2011 en 2019 (bijgebouwen), zie figuur 2.</p> <p><i>figuur 2: vm. bebouwing t.p.v. de onderzoekslocatie</i></p> |

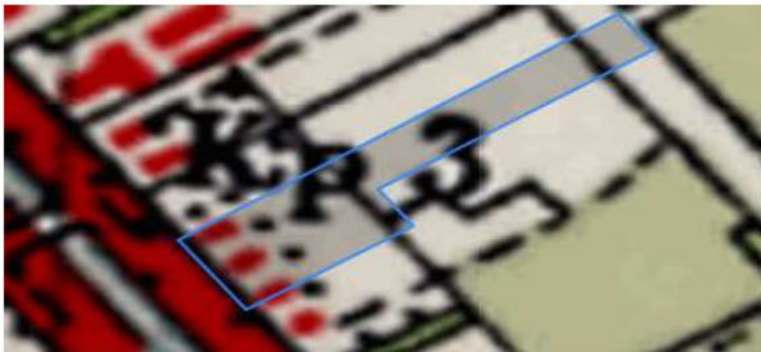
| <p><b>Ophogingen/dempingen/stortingen</b></p> | <p>Op topografische kaarten tussen ca. 1902 en 1992 is op de locatie mogelijk een sloot / watergang te herkennen (zie figuur 3).<br/>Het is niet bekend waarmee deze sloot / watergang is gedempt.</p> <p><i>figuur 3: mogelijke slootdemping</i></p> <p>Er is geen andere informatie omtrent evt. met bodemvreemd materiaal gedempte watergangen/ sloten t.p.v. de onderzoekslocatie (binnen het onderzochte terreindeel).<br/>Er is geen informatie omtrent evt. opgebrachte gebiedsvreemde grond (ophogingen), verhardingsmateriaal, puinmateriaal en/of afval op de onderzoekslocatie.</p> |

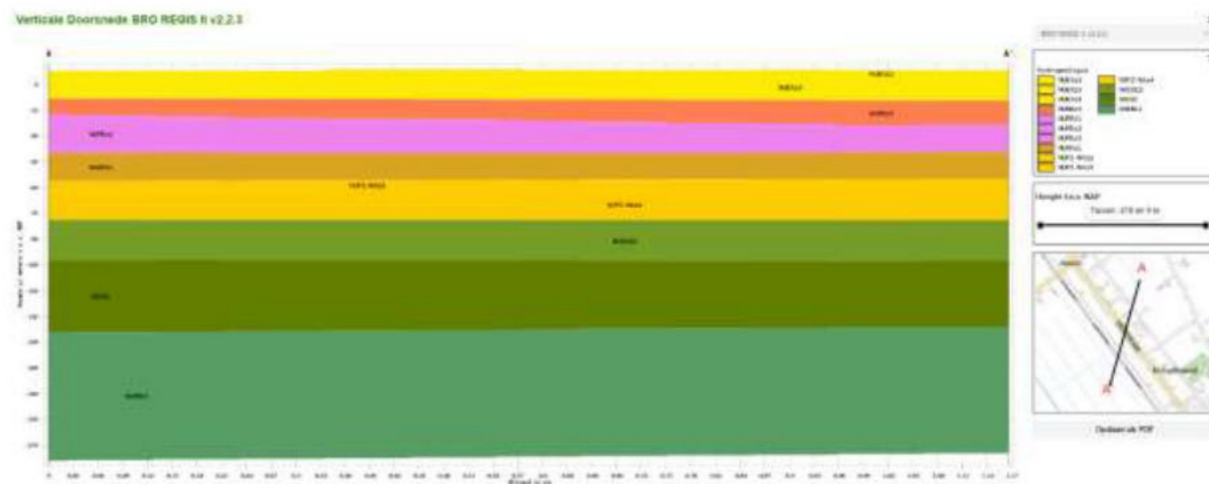
figuur 6: De geohydrologische opbouw

De bovenste laag, de deklaag, heeft een hoogte van ca. 7-10 m+NAP.

In figuur 6 staat de geohydrologische opbouw weergegeven.

De stromingsrichting van het ondiepe grondwater van het eerste watervoerend is in het kader van dit onderzoek niet vastgesteld.

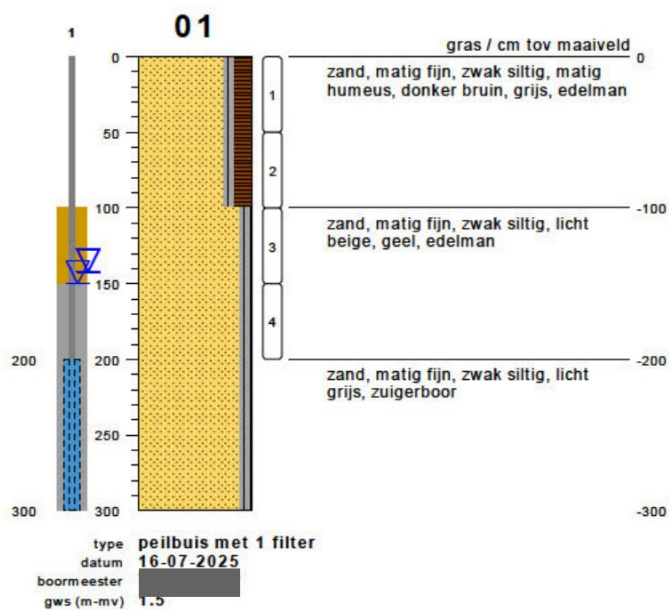
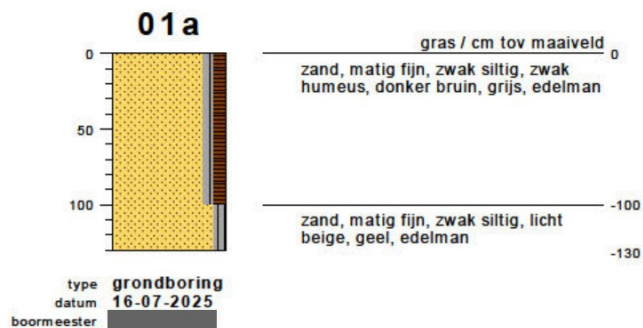
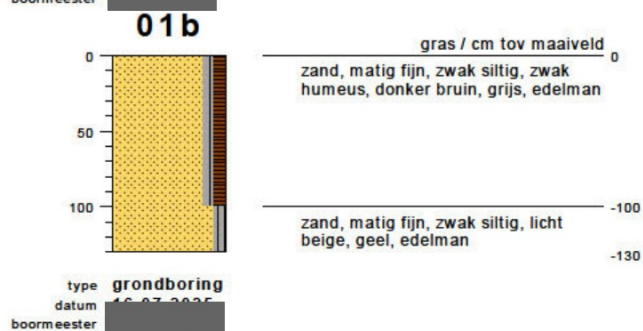
## bodemprofielen **bijlage 3: BOORPROFIELEN**

onderzoek **Sluisstraat tussen 62-66, Musselkanaal**  
projectcode **25-M11878**  
getekend conform **NEN 6693**

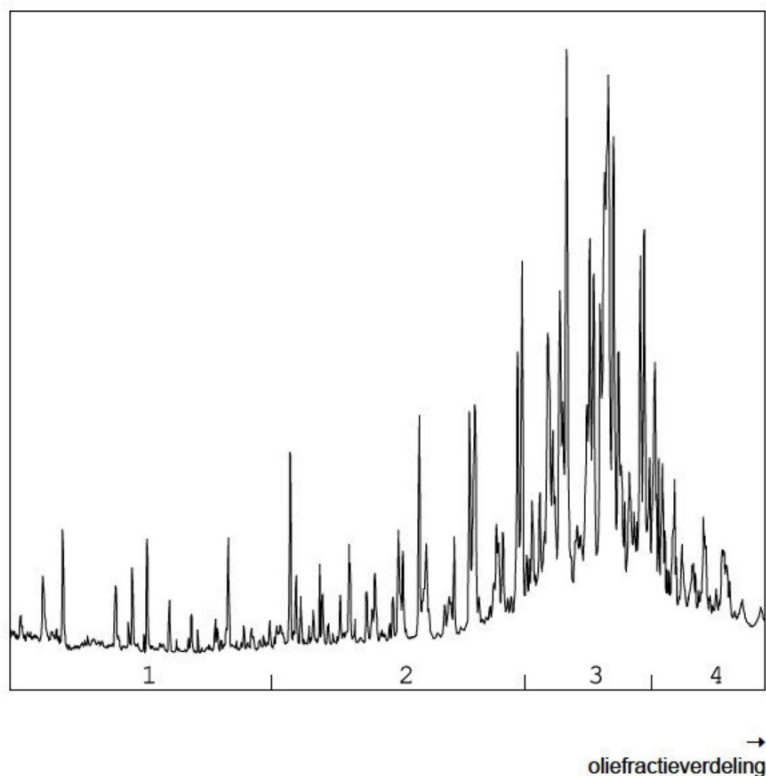
## OLIECHROMATOGRAM

Monstercode : 8903825  
Uw project : 25-M11878-Sluisstraat 62-66, Musselkanaal  
omschrijving  
Uw referentie : MM1, 02: 0-50, 05: 0-50, 08: 0-50, 18: 0-50  
Methode : minerale olie (florisil clean-up)

| 1) fractie > C10 - C19 | <1 % |

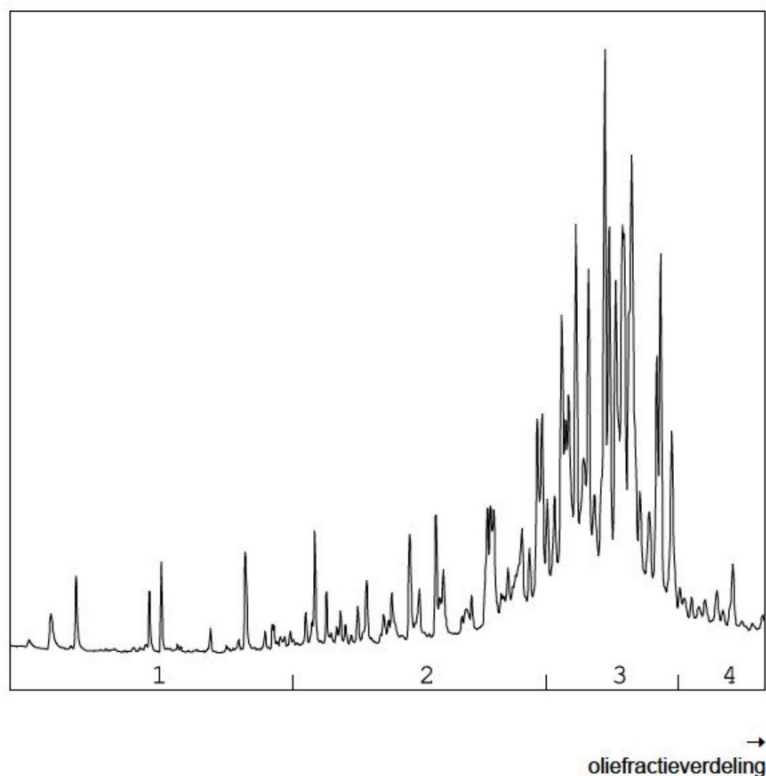
## OLIECHROMATOGRAM

Monstercode : 8903826  
Uw project : 25-M11878-Sluisstraat 62-66, Musselkanaal  
omschrijving  
Uw referentie : MM2, 01: 0-50, 03: 0-50, 11: 0-50, 13: 0-50  
Methode : minerale olie (florisil clean-up)

| 1) fractie > C10 - C19 | 4 % |

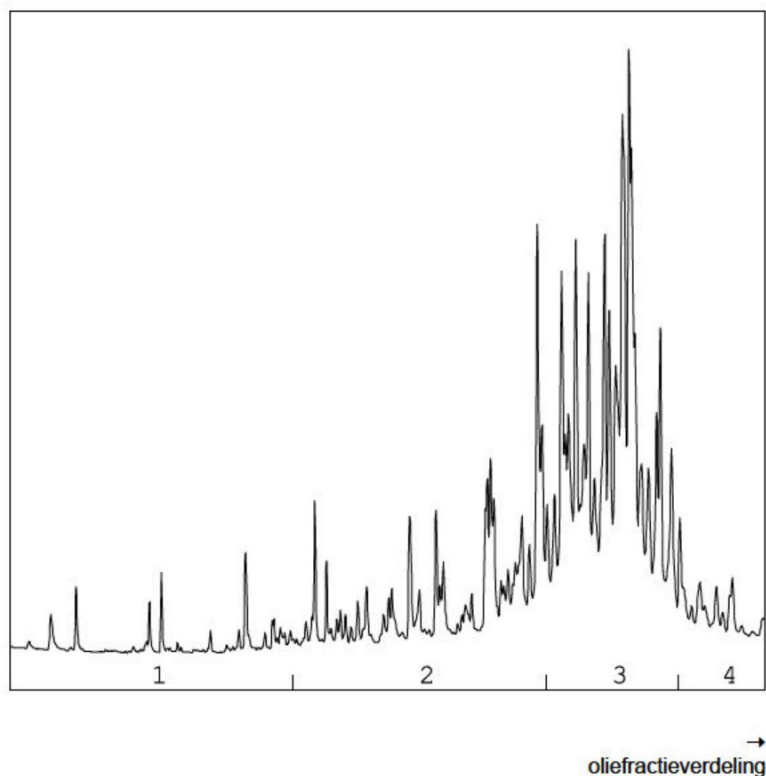
## OLIECHROMATOGRAM

Monstercode : 8903827  
Uw project : 25-M11878-Sluisstraat 62-66, Musselkanaal  
omschrijving  
Uw referentie : MM3, 04: 0-40, 14: 0-50, 16: 0-50, 17: 0-50  
Methode : minerale olie (florisil clean-up)

| 1) fractie > C10 - C19 | 5 % |
