## **BIJLAGE 2**

**Monumenten en  
karakteristieke panden**

## *Waardevolle objecten Hollum*

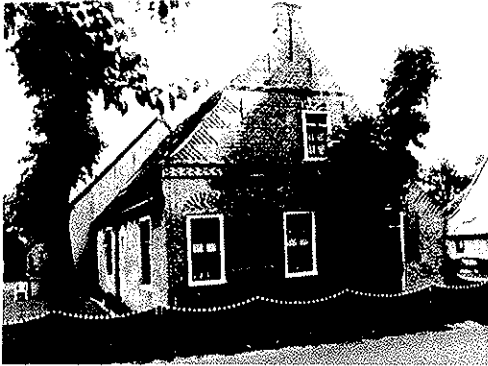
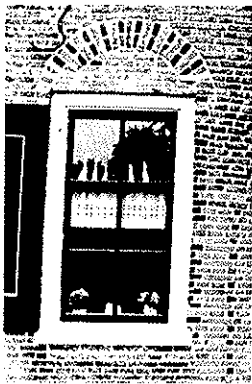
Woning onder zadeldak tussen topgevels met dubbele waterlijst, elk bestaande uit 2 strekkenlagen om en om gemetseld in gele Friese- en rode Groninger steen. De onderste waterlijst is de kroonlijst van het hoofdgestel. Het hoofdgestel wordt gevormd door de genoemde kroonlijst, het tussenliggende fries met daaronder het architraaf. De kroonlijst bestaat uit twee strekkenlagen om en om van gele en rode steen, waarvan de bovenste verder uit het gevelvlak steekt dan de onderste. Het fries bestaat uit vier kopse lagen metselwerk van rode en gele steen om en om gemetseld. Daaronder bevindt zich een waterlijst, het architraaf, bestaande uit een enkele strekkenlaag in rode steen. De bovenste waterlijst is uitgevoerd gelijk aan de genoemde kroonlijst en bestaat dus uit twee strekse lagen. De vlechtingen in de topgevel zijn eveneens om en om gemetseld in rode en gele steen.

De jaartalankers in de topgevel vermelden het jaar 1516. Op een lijst uit 1920-'25 staat als jaartal 1561 voor deze woning aangegeven. Het vermoeden bestaat dat het pand toch ouder is dan 1615 en kan dus uit 1561 dateren. De laatste twee jaarankers zouden in dat geval in het verleden zijn verwisseld. De zes-ruits-raamkozijnen in de topgevel zijn voorzien van een ontlastingsboog met om en om gele strekkenlagen en rode koppenlagen. Op een steenlengte van de hoek zijn om de laag een rode klezoor ingemetseld in de langsgevel een negen-ruits-raamkozijn en een lichtopening met glas in het metselwerk ronde bovenkant voorzien van halfsteens rollaag van rode en gele steen. Dit pand is het oudste huis van Ameland! (zie ook inleiding)

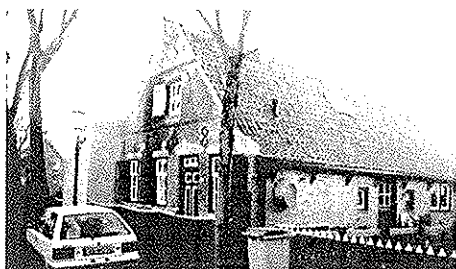
| 9/11 | Rijksmonument | 1668 | Woningen onder zadeldak tussen topgevels met dubbele waterlijst bestaande uit twee strekkenlagen. Tevens een dichtgemetseld ontspanningsruitje. De langsgewel is wit bepleisterd, in de zuidgevel een negen-ruits-raamkozijn. Aan de zuidzijde (nr. 11) een aanbouw onder lessenaardak, de gevels wit bepleisterd, restauratie in 2001. |

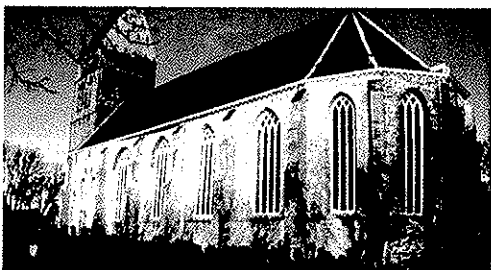
Ned. Herv. Kerk deze oorspronkelijk Gotische kerk is gebouwd in de 14<sup>e</sup> eeuw en werd in 1569 door de Watergeuzen verwoest. Pas in 1678 werd de kerk hersteld, toen werd het houten tongewelf aangebracht in plaats van de oorspronkelijke gemetselde gewelven.

De noordgevel is opgebouwd met zware kloostermoppen, de zuidgevel, welke in 1569 grotendeels werd verwoest, is opgebouwd met Friese kleinsteen. De steunberen zijn tijdens de restauratie in 1879 ommetseld met kleinsteen. De Gotische raamkozijnen zijn aangebracht tijdens de grote restauratie in 1970. De huidige kerk is de vierde kerk op deze plaats.

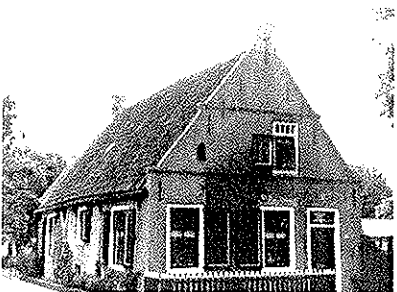
| 9 | Rijksmonument | 1731 | | Woning onder zadeldak tussen topgevels met een dubbele waterlijst beide bestaande uit een muizentand. Kozijnen met luiken en ontspanningsluikje in de oostgevel. Tegen de westzijde een aanbouw onder zadeldak tussen topgevels. In de langsgevel twee negen-ruits-raamkozijnen eveneens voorzien van luiken. In het bovenlicht van de voordeur een levensboom. |

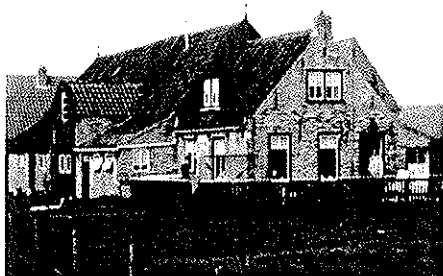
| 53+55 | Rijksmonumenten | 1887 | <p>Dubbele wachterwoningen gebouwd in 1887 noodzakelijk geworden door uitbreiding van de uitkijktaken. Pand onder zadeldak tussen topgevels. De gemetselde gevels zijn uitgevoerd in kruisverband. De kozijnen zijn voorzien van lichtgebogen bovendorpels en zes-ruits-ramen. De topgevels afgedekt met een overstekende rollaag. Brede dakgoot met daaronder een gestukadoord fries. In de gevels zijn fraaie rozetankers aangebracht. Bij de toegangsdeur uitgebouwde houten tochtportaaltes.</p> |

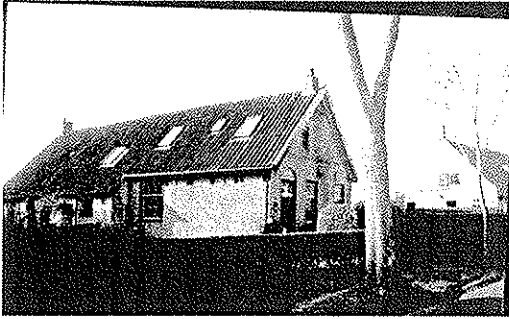
20/20a Beeldbepalend object

Dubbele woning onder zadeldak over topgevels met dakoverstek, met aan de westzijde een aanbouw onder schilddak later aangebouwd. Op twee na oudste pand van Ameland. Boven de toegangsdeur bevindt zich een halfronde ontlastingsboog met teruggemetselde boogvulling. Ontlastingsbogen zien we nog vaak boven de raamkozijnen. In de oostgevel een negen-ruits-raamkozijn. Verder in de gevel een dubbele waterlijst bestaande uit twee strekkenlagen (zie opmerking bij nr. 17). Dit pand was voorheen samen met nr. 17, een boerderijtje. In het zuidelijke deel was de boerenschuur gevestigd. De zuidgevel, nu een topgevel was voorheen een dakschild.

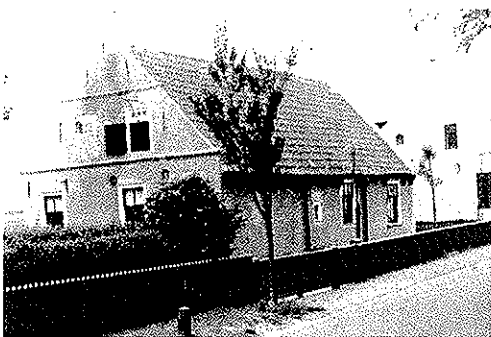
Woning onder zadeldak tussen topgevels. In de topgevels een dubbele waterlijst bestaande uit: onder een muizentand en boven een koppenlaag. Tevens vlechtingen en een ontspanningsraampje in de oostgevel. Alle gevels zijn in kleinsteen opgemetseld. Jaartalankers in oost- en westgevel (O en W).

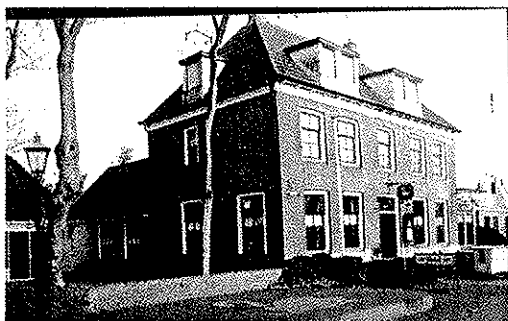
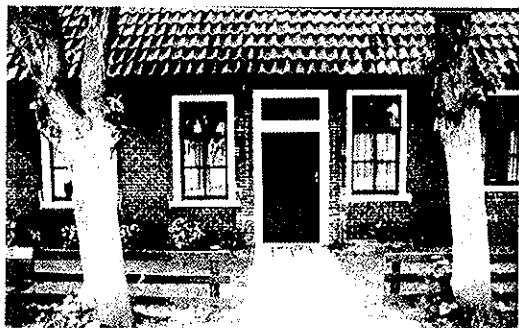
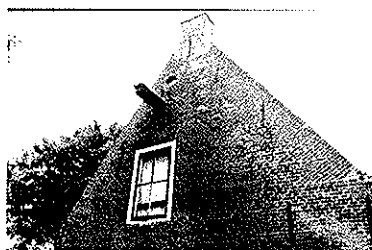
13

Woning onder zadeldak tussen topgevels, voormalige bakkerij gebouwd in 1764 door Johannes Tjallings Swart meesterbakker te Hollum. De gevels zijn opgetrokken in rode Groninger steen. In de langsgevel vier negen-ruits-raamkozijnen en een toegangsdeur met bovenlicht. Op de tussendorpel van het deurkozijn het opschrift: (J.T. AN. CD)CICCXIII.NO.A.P.) vertaling Johannes Tjallings AN- 1764 –NO Antke Pieters.

In dit pand was voorheen een bakkerij gevestigd. In de noordgevel is nog een houten hijsbalk aanwezig boven een zes-ruits-raamkozijn, voorheen een luik. Tevens is een originele hijsinrichting op de verdieping aanwezig. Ook de bakkersoven is nog in het pand aanwezig. In de noordgevel bevindt zich een klein rond raampje met doorgaande rollaag, hierdoor liep de hijskabel, tevens vermoedelijk een opening voor uilen om muizen te kunnen vangen.
