RAPPORT

Verkennend bodemonderzoek

Waling Dijkstrastraat 3 te Vrouwenparochie

Projectnummer : 14KL119

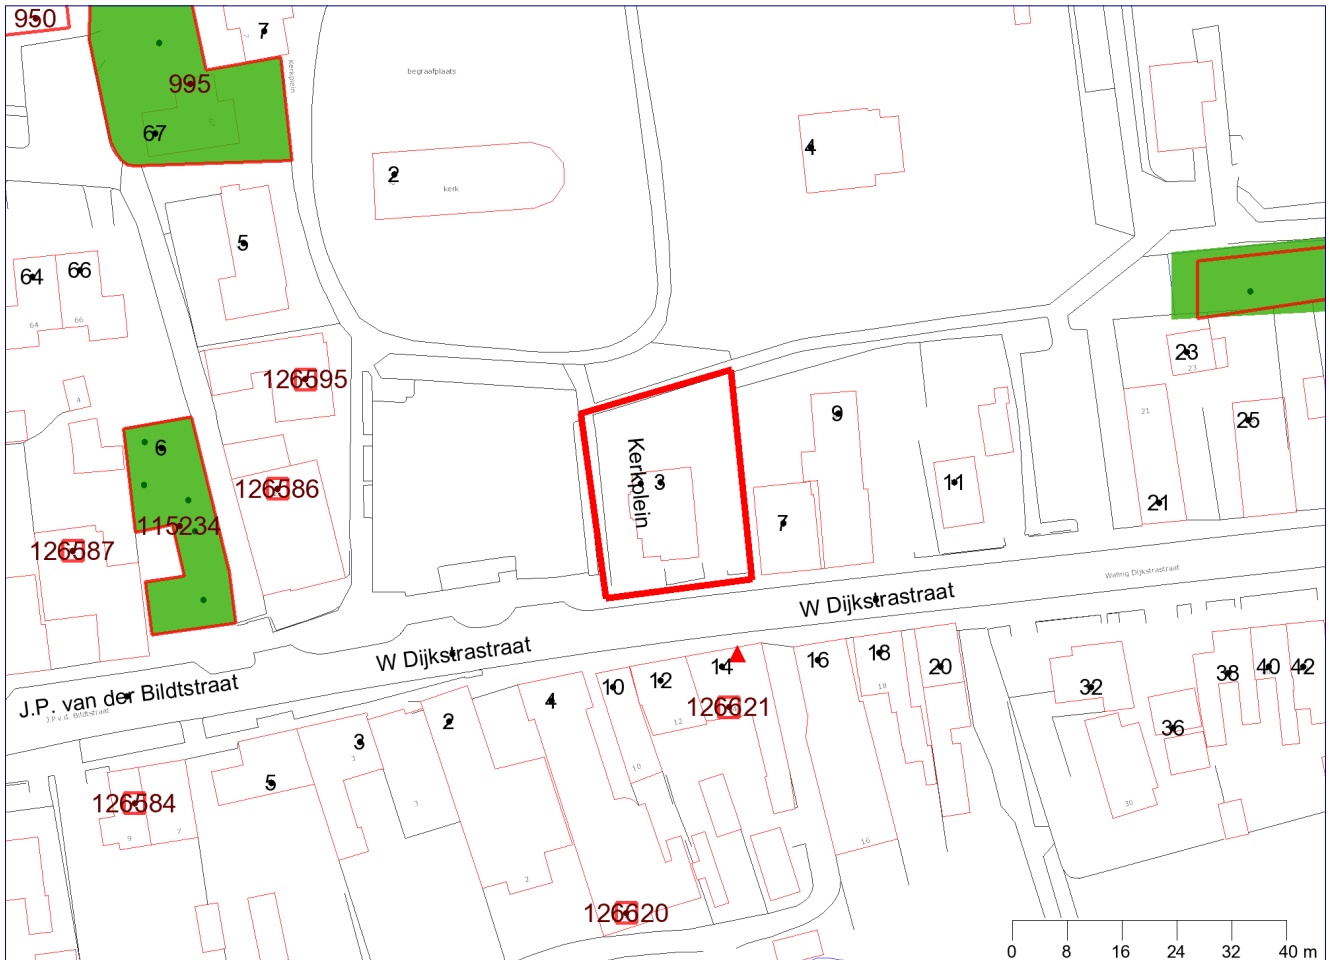
W._Dykstrastraat_3_te_Vrouwenparochie

- groen geeft aan dat er onderzoek is uitgevoerd;
- okergeel geeft aan dat er een verontreiniging zit
- bruin geeft aan dat er een sanering heeft plaatsgevonden
- zwart geeft aan de plekken waarop een zorgmaatregel (ook kadastraal geregistreerd) van toepassing is
