Aanvraagnummer	6304761
Aanvraagnaam	Restauratie mausoleum
Uw referentiecode	-

Dichten scheuren gevels, reconstructie beeld bovenhoek
noordwesten

MAUSOLEUM AKKRUM — OMSCHRIJVING GEWENSTE RECONSTRUCTIE

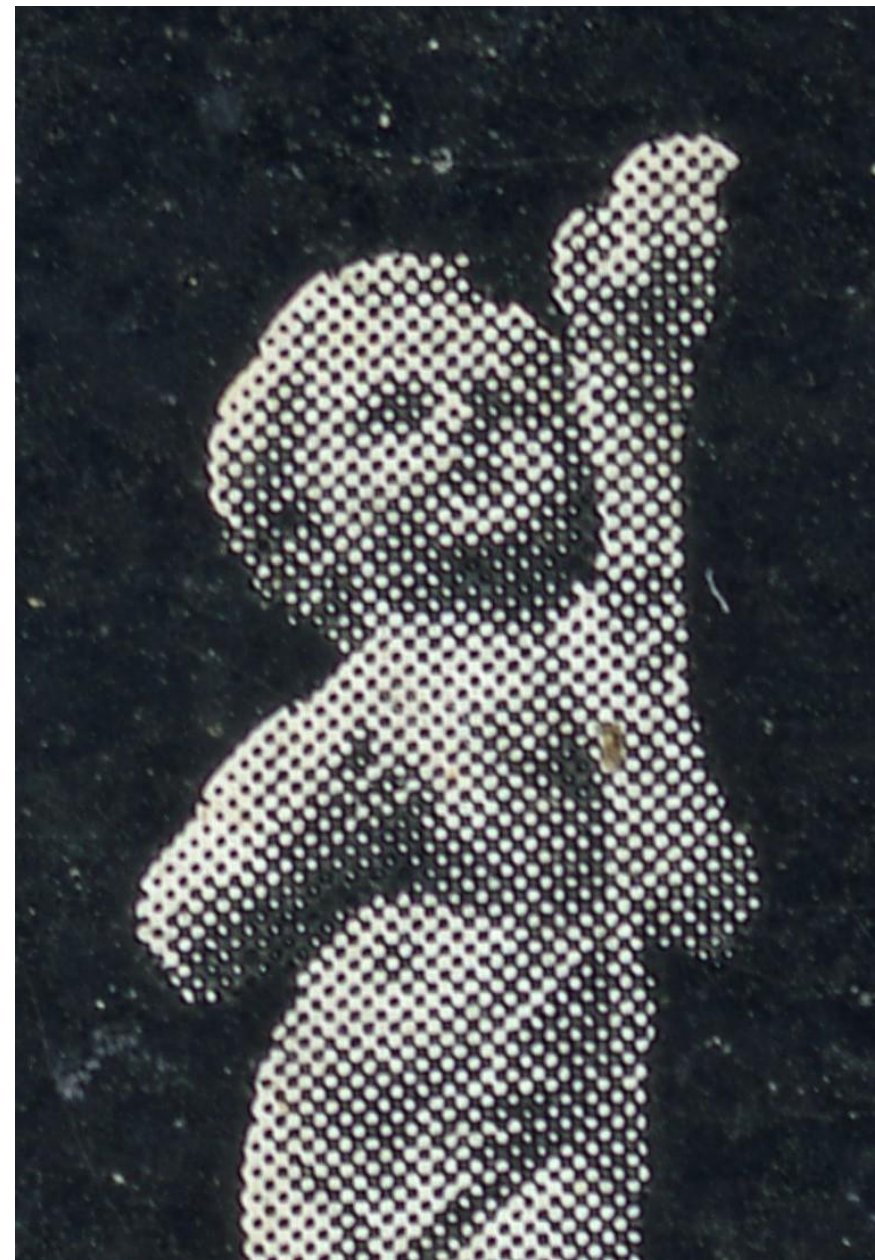
DETAILBEELD A

De linkerhand van het kind-figuurtje op de linker hoek reconstrueren. De hand met een rechtopstaande fakkel, modelleren volgens de oorspronkelijke situatie en de neerhangende fakkel van het beeld aan de rechterkant.

Het monumentale gebouwtje zit vol met symboliek. De engelen op de vier hoeken van het mausoleum symboliseren de wakers van de laatste rustplaats. Sinds mensenheugenis heeft de engel op de noordwestzijde echter een geamputeerde hand. In het verre verleden is deze met een homp specie wat knullig gerepareerd. De eigenaar van het mausoleum, de Monumentenstichting Boarnsterhim, heeft het plan opgevat om het beeld weer als vanouds te herstellen. Oude foto's van het mausoleum leren dat deze engel een rechtopstaande fakkel in de hand had. De bedoeling is dat, naast de reconstructie van de hand, ook die toorts weer wordt geplaatst.
