Onderwerp:	verkennend milieukundig bodemonderzoek volgens NEN-5740 Felixwei t.o. nr. 17A, perceel D nr. 3207, te Stiens
Projectnummer:	14-M6926
Opdrachtgever:	Gemeente Leeuwarderadeel
Datum:	22 mei 2014

onderwerp **verkennend milieukundig bodemonderzoek
volgens NEN-5740
Felixwei t.o. nr. 17A, perceel D nr. 3207, te Stiens**

datum 22 mei 2014

projectnummer 14-M6926

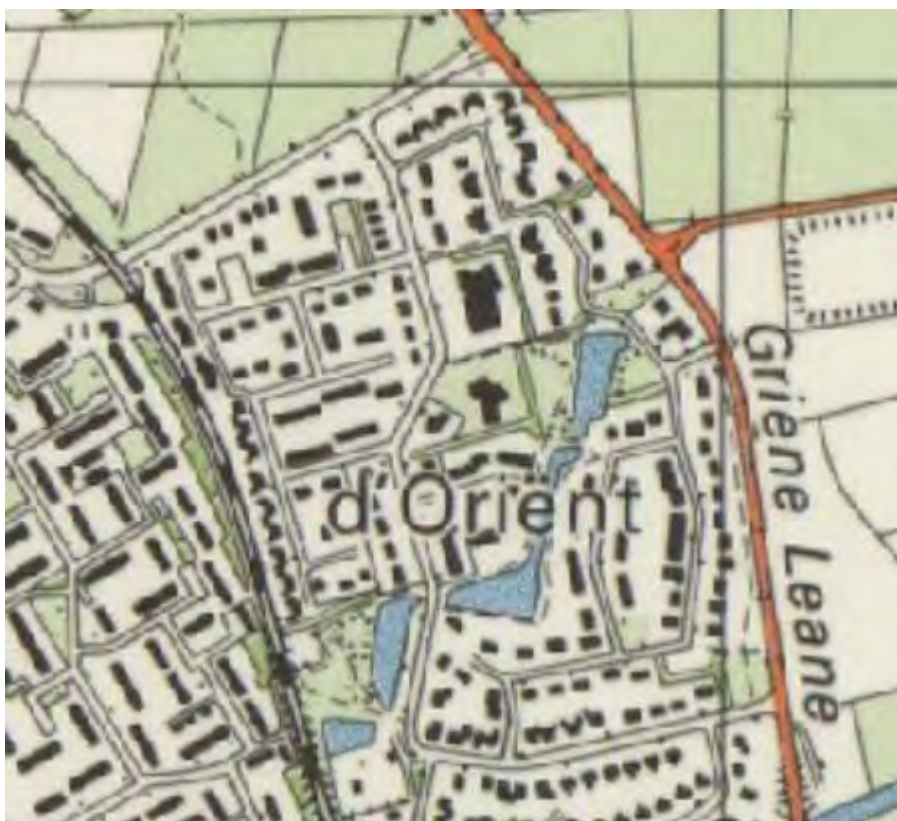
Op basis van een kaart uit 1992 is op de locatie bebouwing te herkennen. Uit navraag bij de gemeente Leeuwarderadeel blijkt dat er geen informatie is van voormalige bebouwing op de onderzoekslocatie

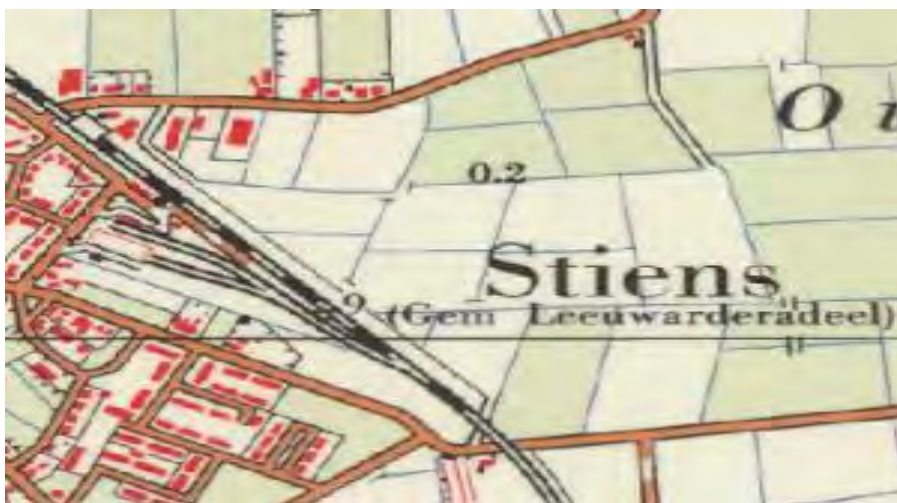
- Op basis van oude topografische kaarten tot 1970 was de onderzoekslocatie deel van een agrarisch perceel. Op basis van een vermelding uit 1832 blijkt dat de onderzoekslocatie destijds als bouwland in gebruik was.
Op een topografische kaart uit 1982 is de eerste bebouwing in de woonwijk aangegeven.

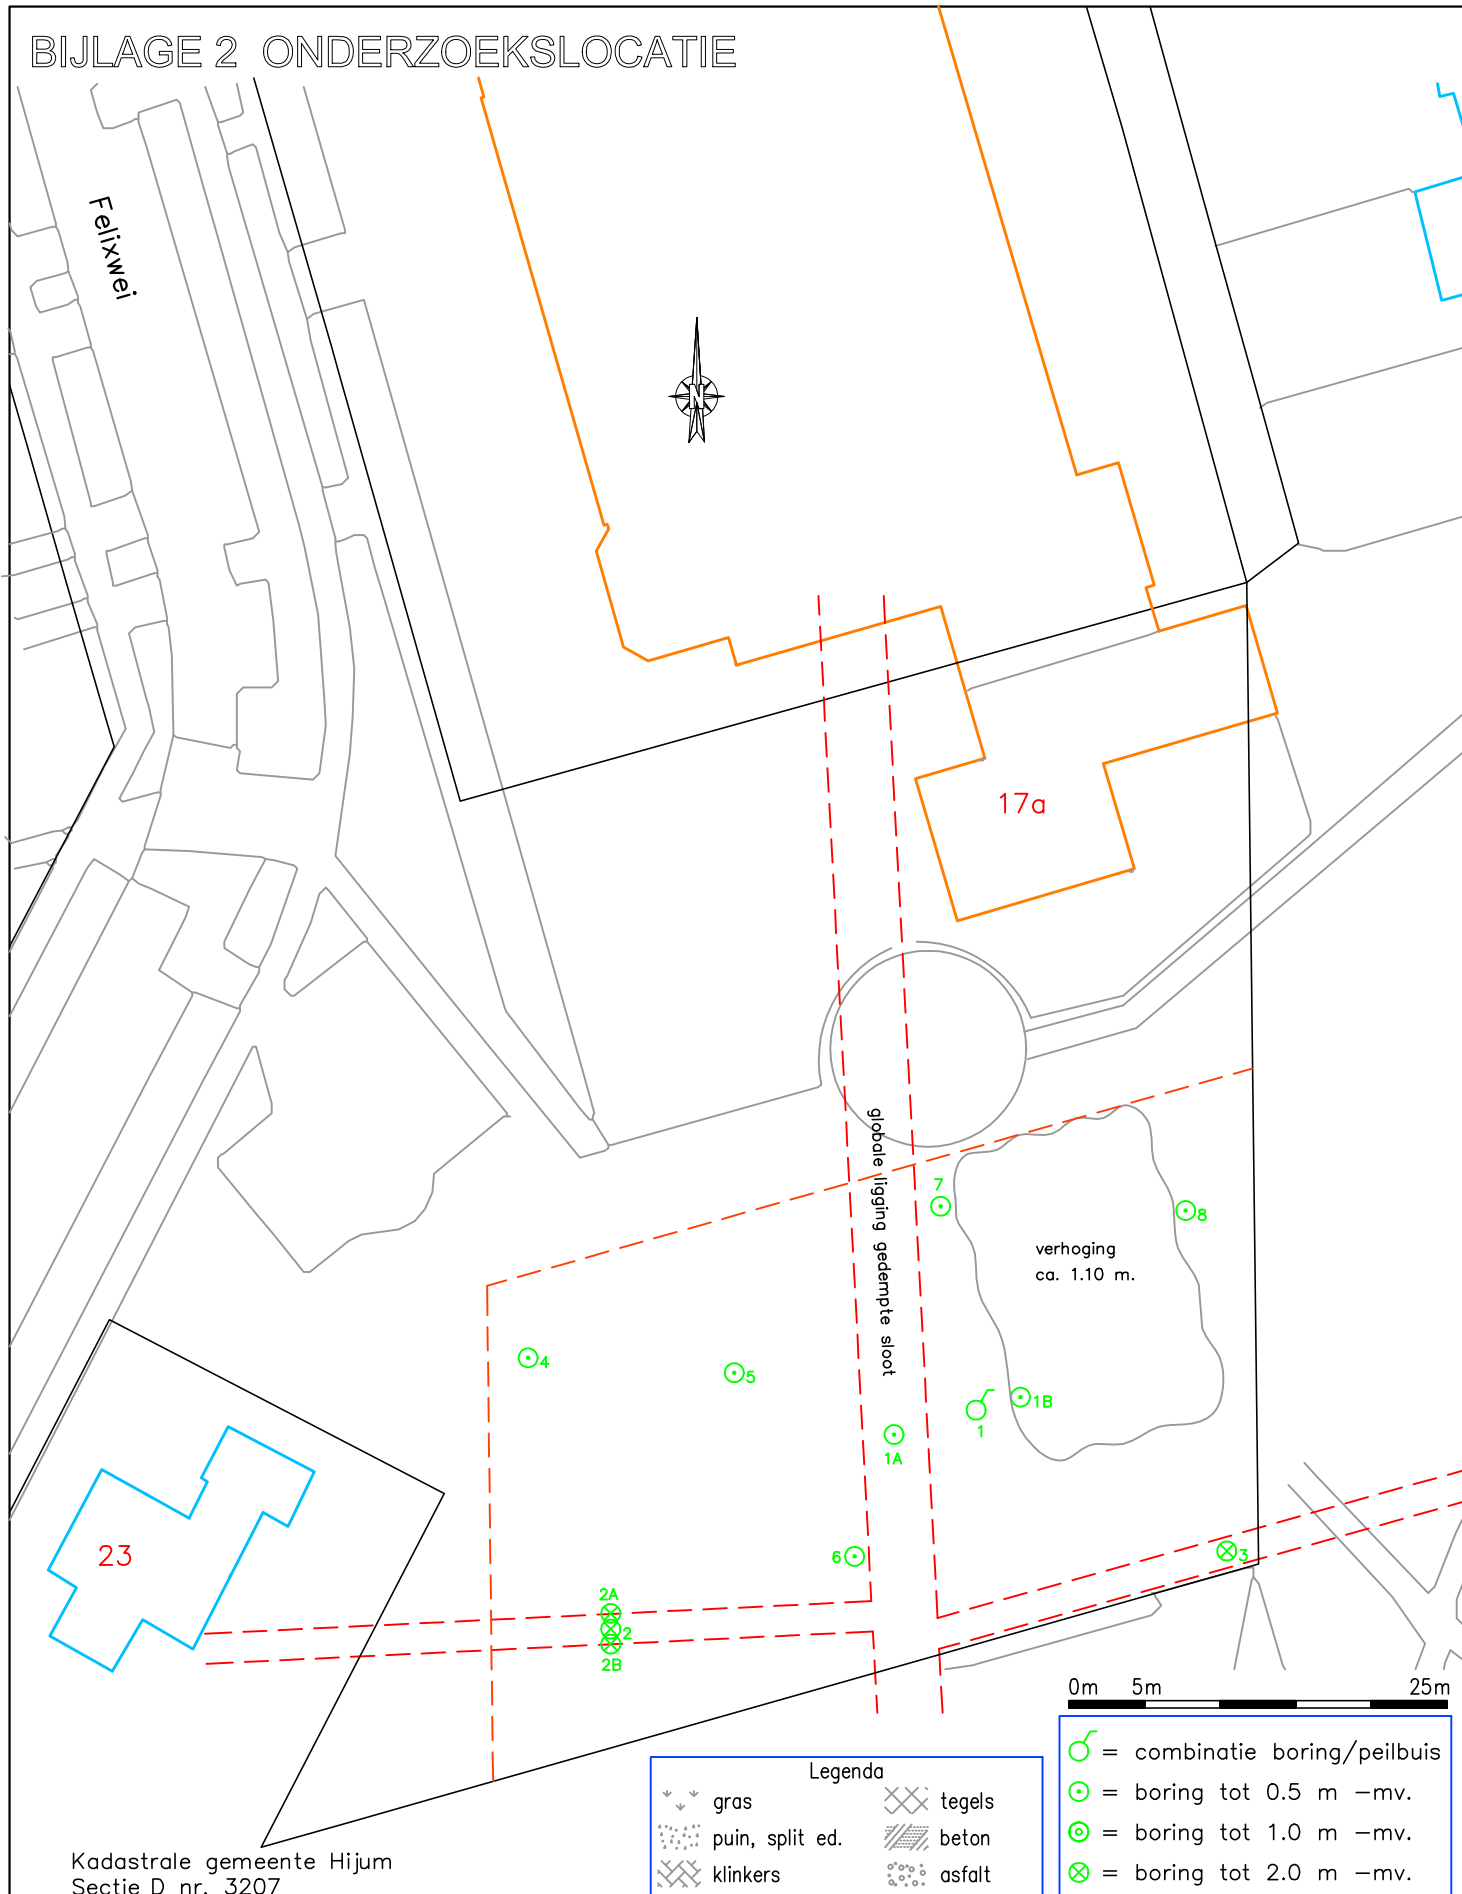
BIJLAGE 2 ONDERZOEKSLOCATIE

Het onderzoeksprogramma is ruimtelijk weergegeven in bijlage 2. In deze bijlage zijn alle geplaatste boringen geprojecteerd.

De positionering van alle boringen is weergegeven in bijlage 2.

Op de locatie zijn in totaal, gelijkmatig verdeeld, op de onderzoekslocatie twaalf boringen geplaatst. Alle boringen zijn doorgezet tot in de aanwezige deklaag (0.5 m-mv). Zes boringen zijn doorgezet 2.0 m-mv. Eén boring is doorgezet tot in het freatisch grondwater, deze boring is ten behoeve van de bemonstering van het grondwater afgewerkt met een peilbuis, filtertraject van ca. 2.5-3.5 m-mv.

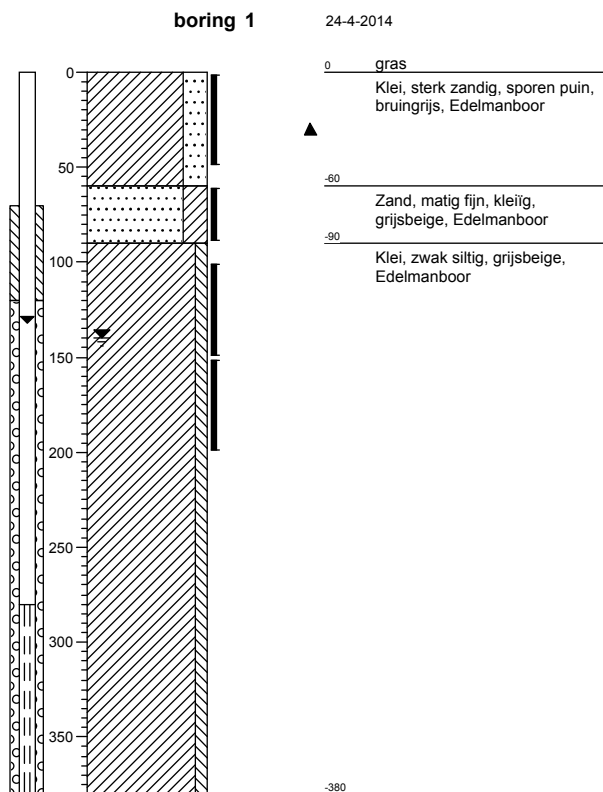
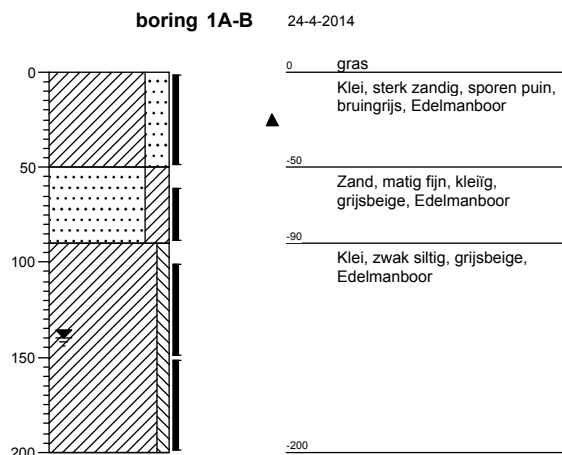
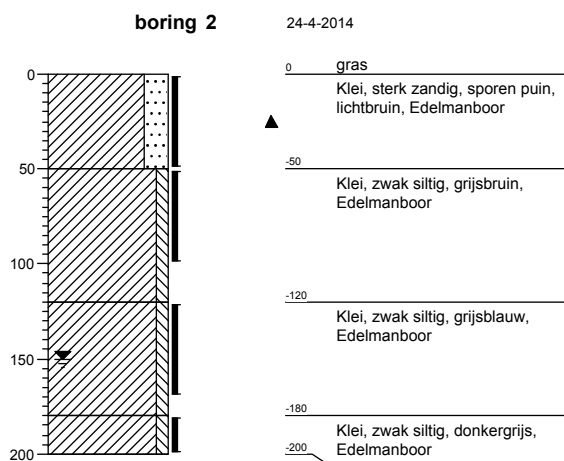
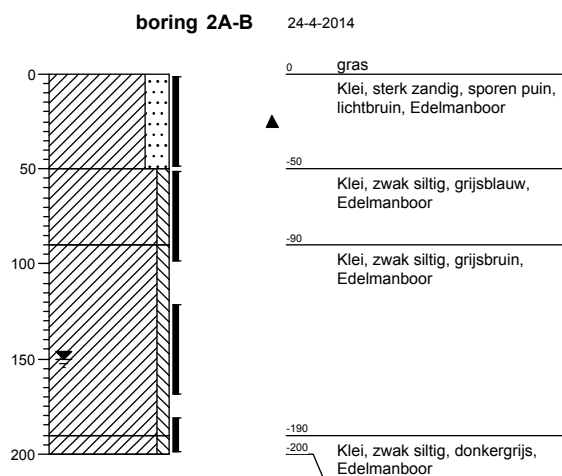
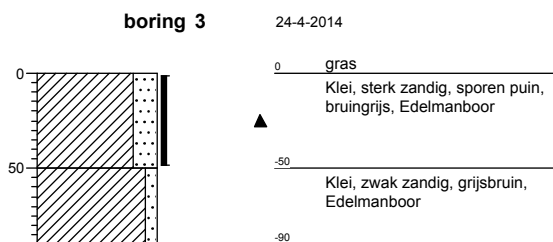
boring 5

De boorprofielbeschrijvingen van alle verrichte boringen met bijbehorende zintuiglijke waarnemingen zijn grafisch uitgewerkt en opgenomen in bijlage 3.

De zintuiglijke waarnemingen zijn omschreven en grafisch weergegeven in bijlage 3.

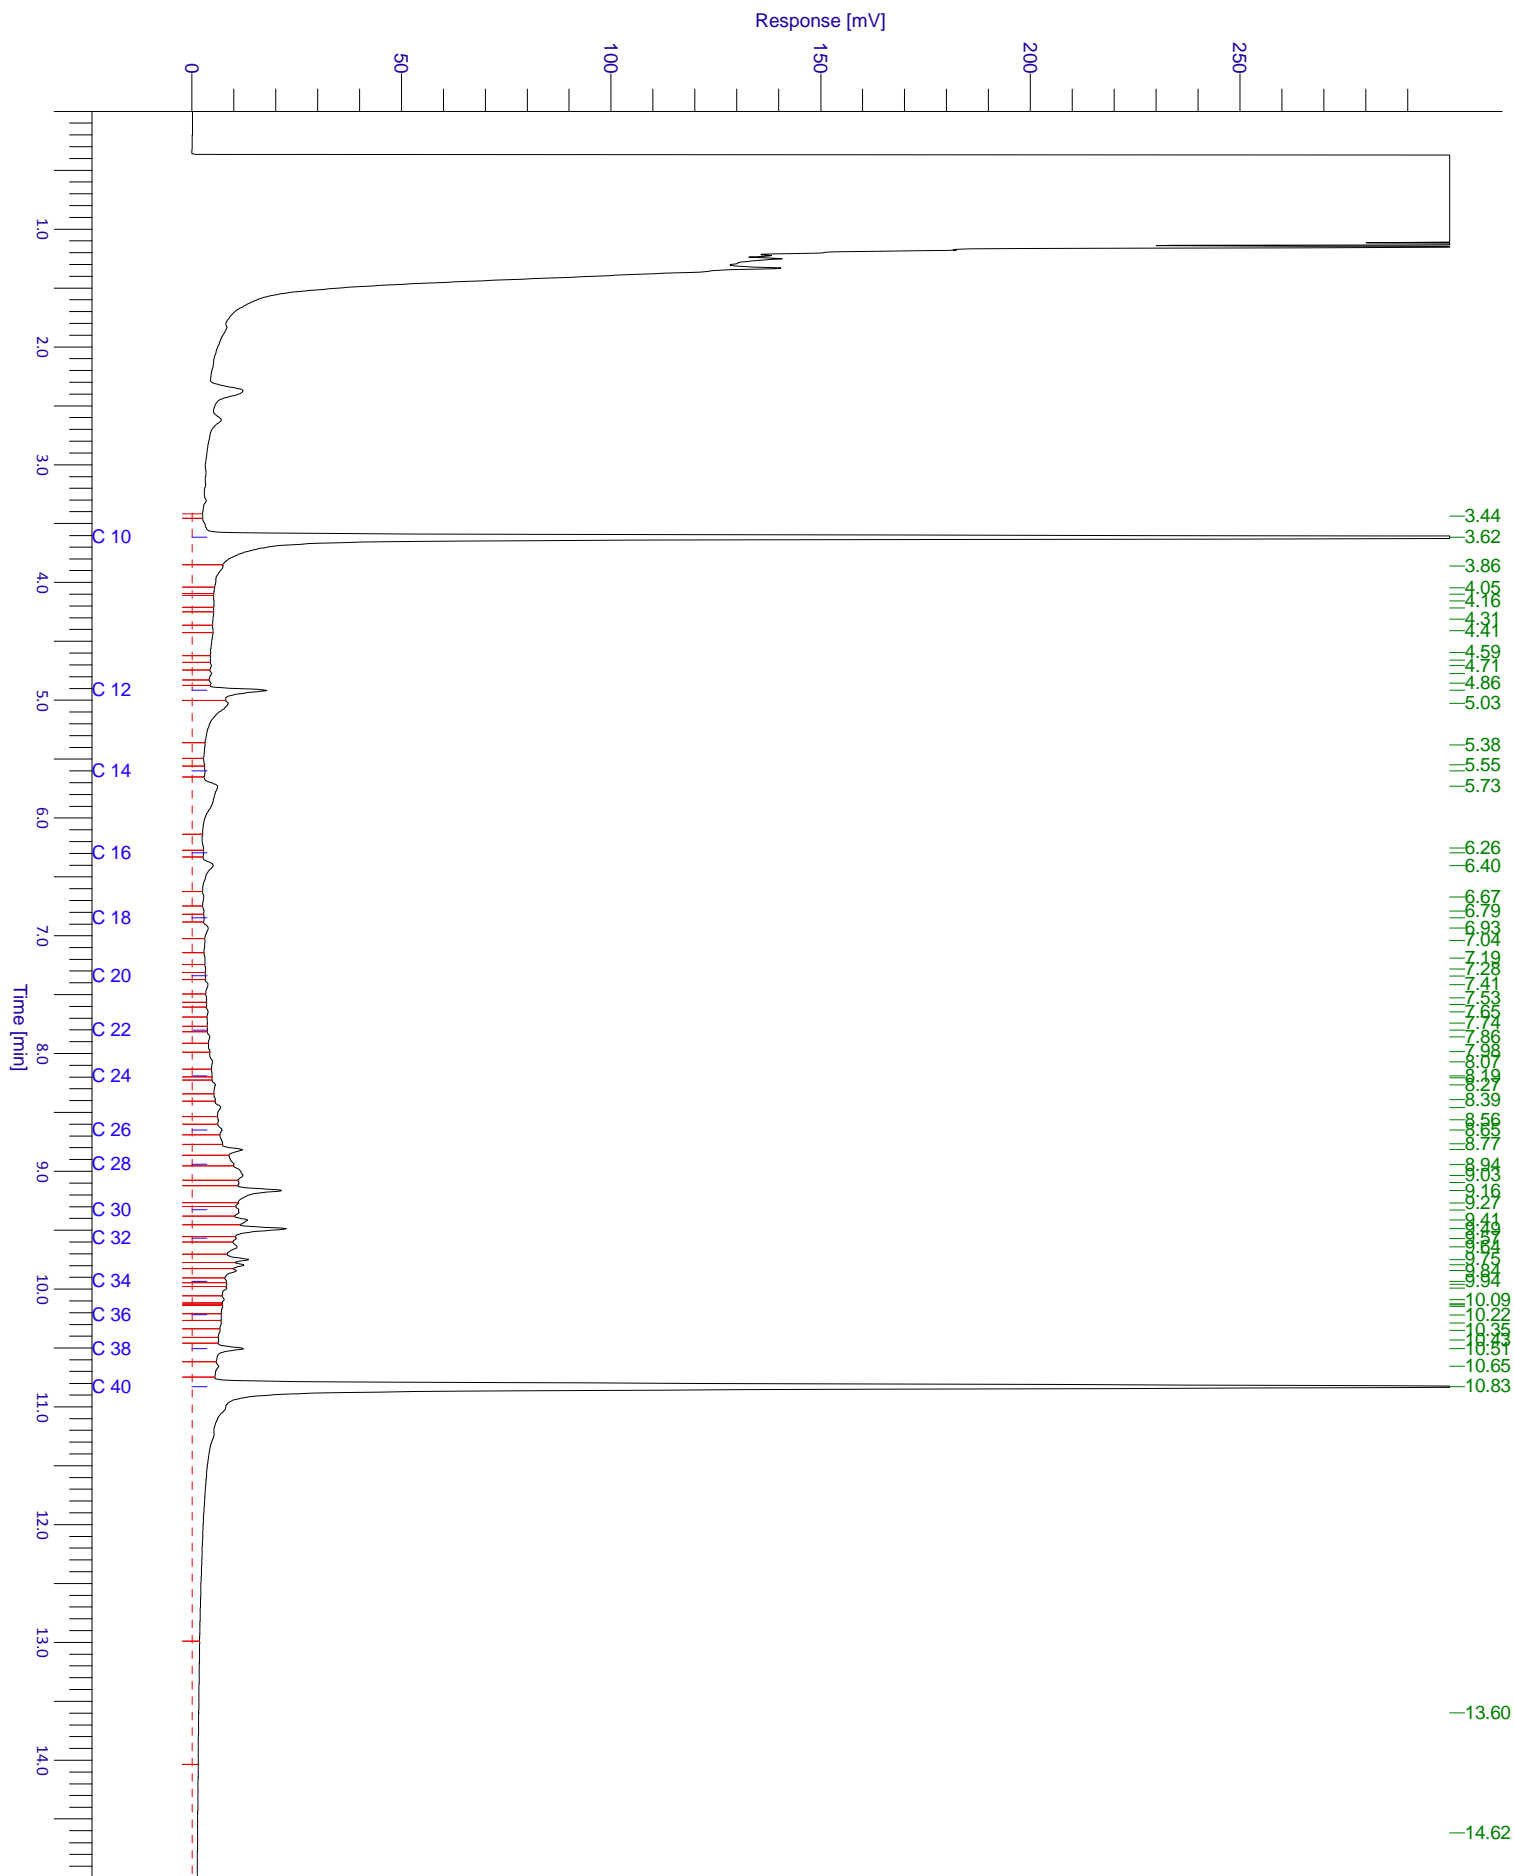
Chromatogram

Sample Name : 1417221001 Sample #: 001 Page 1 of 1
 FileName : \\NLOT025\data\Glc\IS-GC14\2014-04\mo-14-0428-032-20140430-083251.raw
 Date : 30-04-2014 08:32:58
 Method : Min olie PE Time of Injection: 29-04-2014 17:04:43
 Start Time : 0.00 min End Time : 15.00 min Low Point : 0.00 mV High Point : 300.00 mV
 Plot Offset: 0.00 mV Plot Scale: 300.0 mV

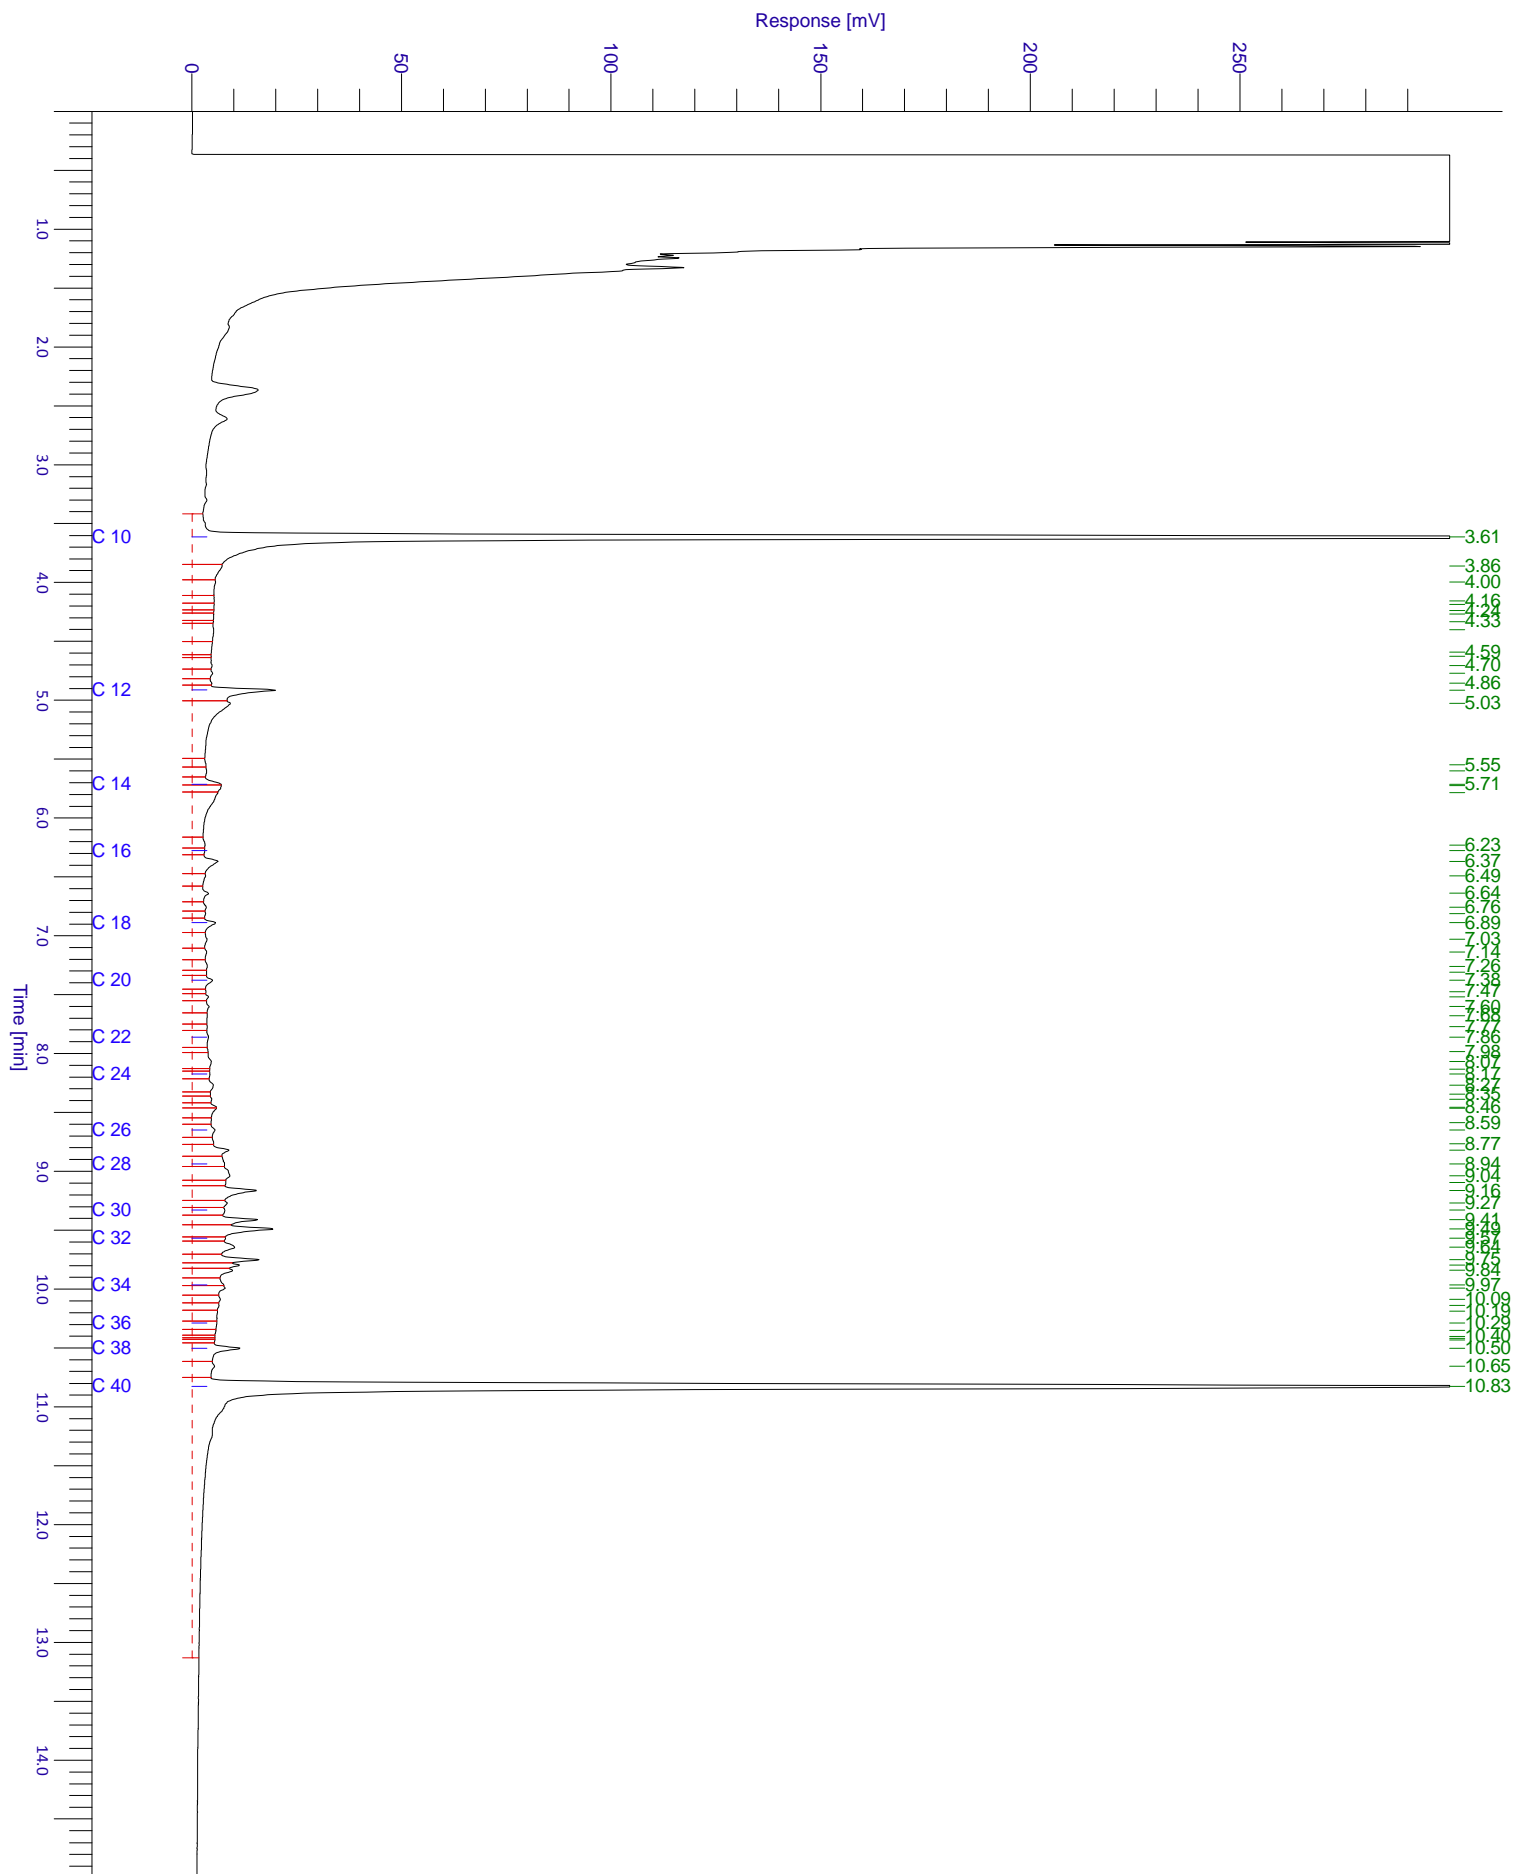
Chromatogram

Sample Name : 1417221002 Sample #: 001 Page 1 of 1
 FileName : \\NLOT025\data\Glc\IS-GC14\2014-04\mo-14-0428-033-20140430-083306.raw
 Date : 30-04-2014 08:33:13
 Method : Min olie PE Time of Injection: 29-04-2014 17:29:26
 Start Time : 0.00 min End Time : 15.00 min Low Point : 0.00 mV High Point : 300.00 mV
 Plot Offset: 0.00 mV Plot Scale: 300.0 mV
