Onderwerp: **verkennend milieukundig bodemonderzoek
volgens NEN-5740
Hazzelnútstrjitte t.o. nr. 28-30, lt Naorderfjild, perceel B
nr. 5199, te Stiens**

Projectnummer: **14-M6927**

Opdrachtgever: **Gemeente Leeuwarderadeel**

Datum: **22 mei 2014**

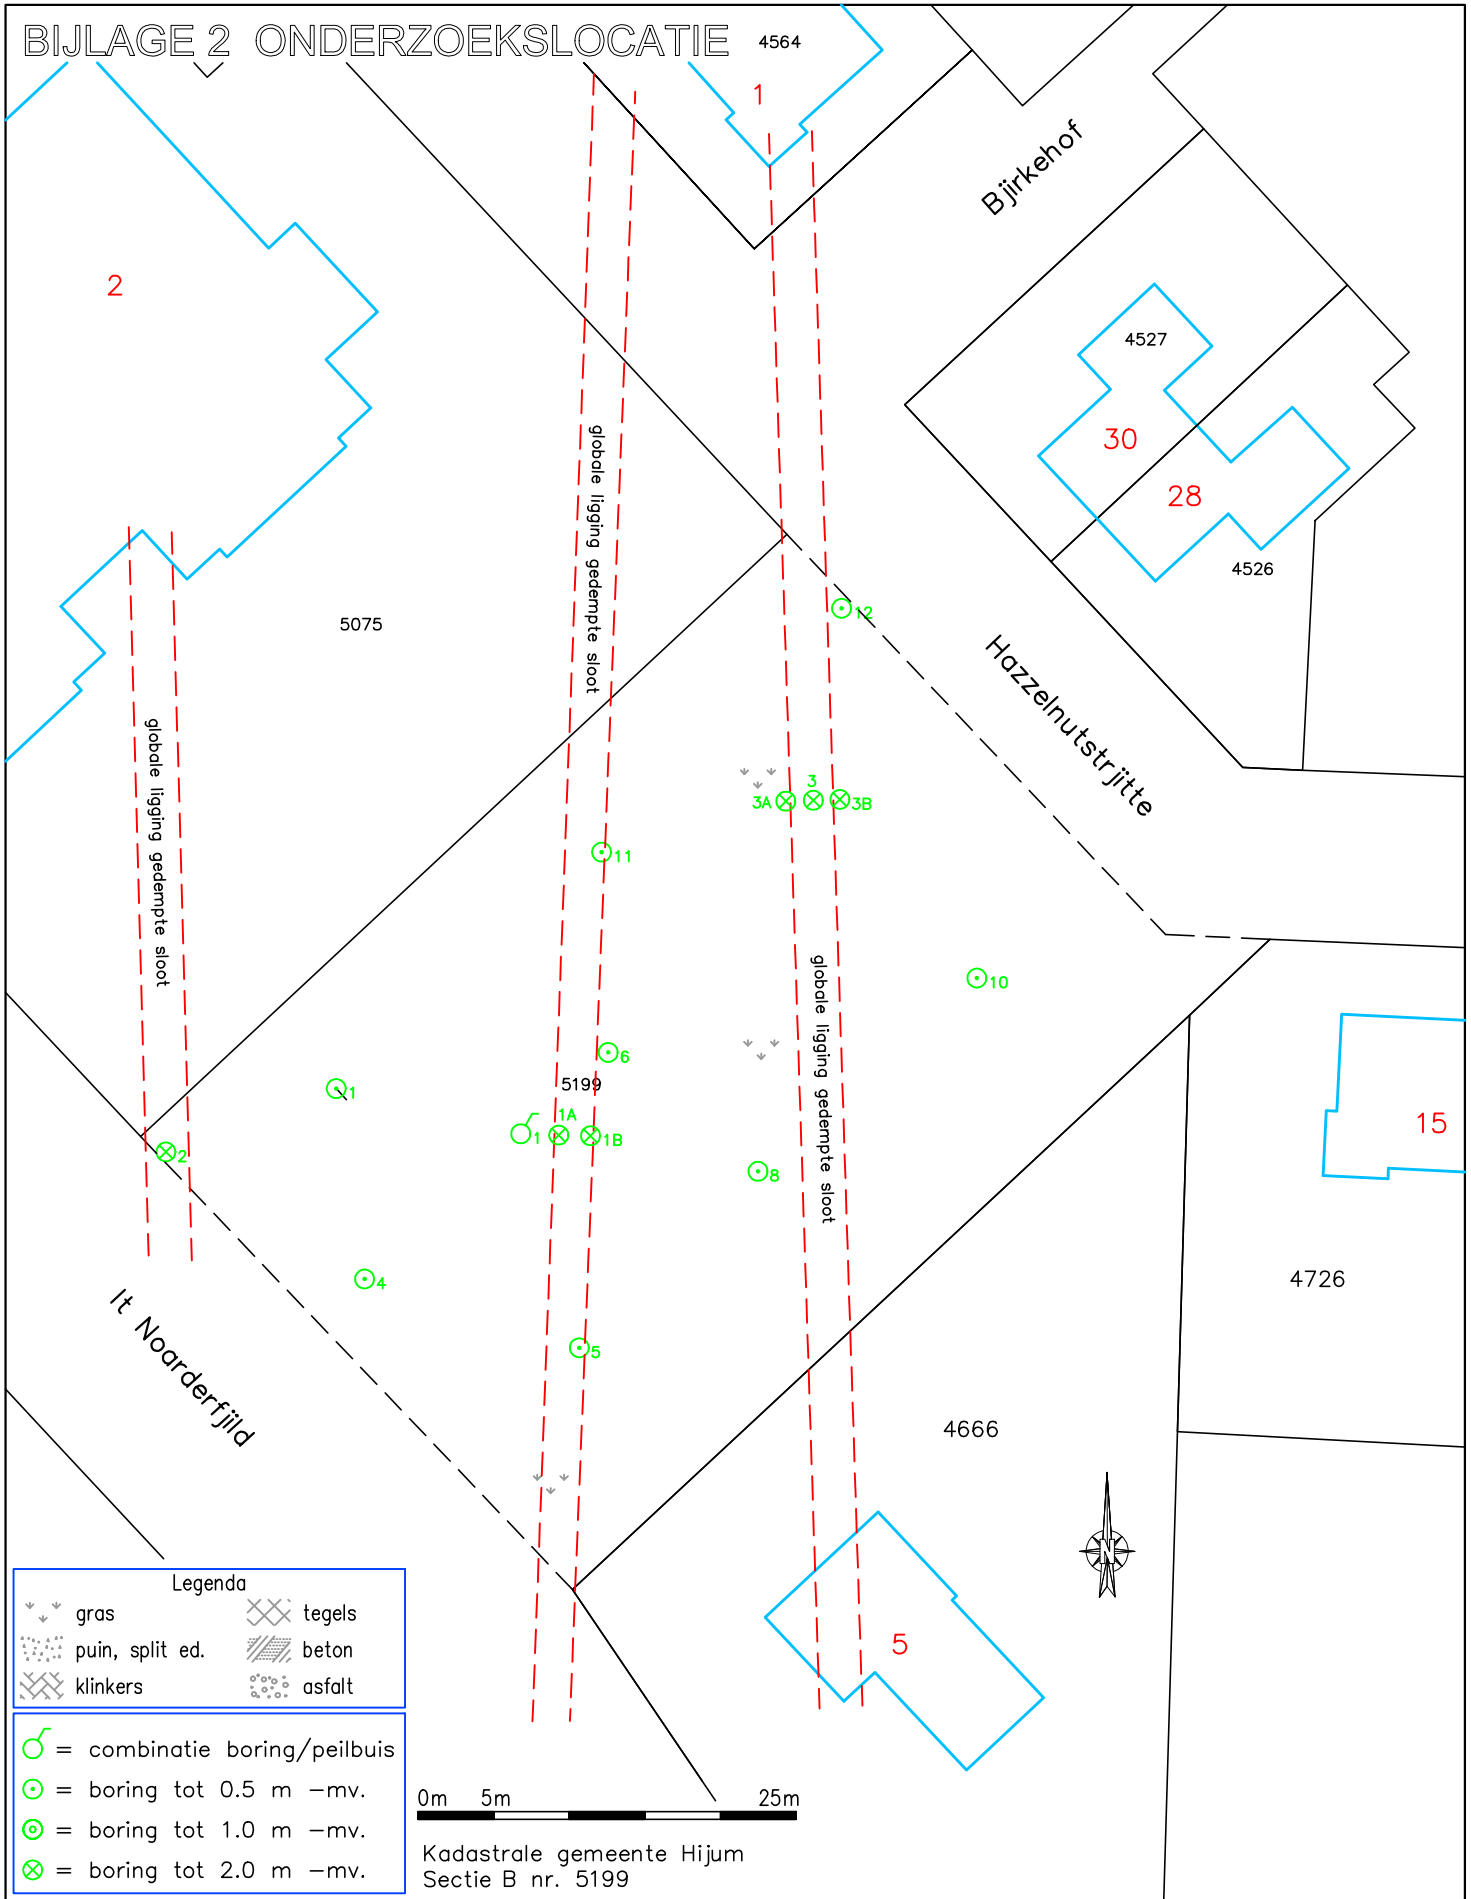
BIJLAGE 2 ONDERZOEKSLOCATIE 4564

Het onderzoeksprogramma is ruimtelijk weergegeven in bijlage 2. In deze bijlage zijn alle geplaatste boringen geprojecteerd.

De positionering van alle boringen is weergegeven in bijlage 2.

Op de locatie zijn in totaal, gelijkmatig verdeeld, op de onderzoekslocatie zestien boringen geplaatst. Alle boringen zijn doorgezet tot in de aanwezige deklaag (0.5 m-mv). Zeven boringen zijn doorgezet 2.0 m-mv. Eén boring is doorgezet tot in het freatisch grondwater, deze boring is ten behoeve van de bemonstering van het grondwater afgewerkt met een peilbuis, filtertraject van ca. 2.3-3.3 m-mv.

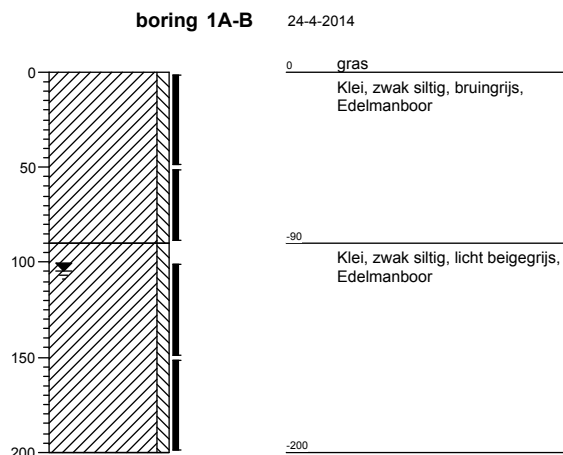
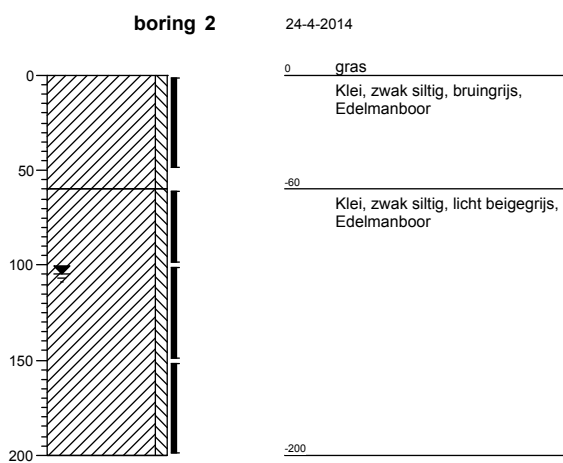
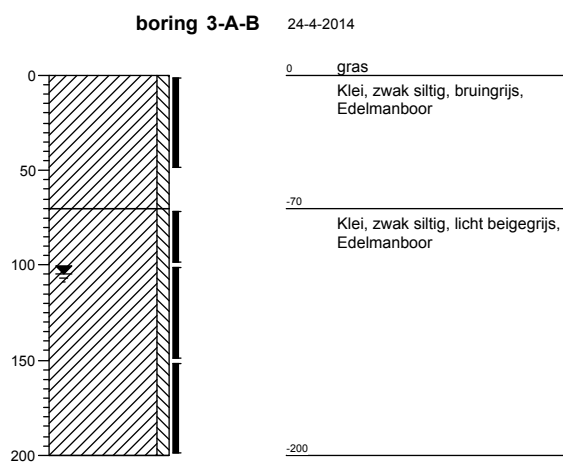
boring 6

De boorprofielbeschrijvingen van alle verrichte boringen met bijbehorende zintuiglijke waarnemingen zijn grafisch uitgewerkt en opgenomen in bijlage 3.

bodemlaag m-mv	hoofdbestanddeel	Toevoeging	Kleur
0.0-0.9	klei	zwak siltig	bruin/grijs
0.9-3.3	klei	zwak siltig	lichtgrijs/beige

Het bij de boringen vrijkomende bodemmateriaal is zintuiglijk beoordeeld op eventuele afwijkingen. De zintuiglijke waarnemingen zijn omschreven en grafisch weergegeven in bijlage 3. De zintuiglijke waarnemingen van het bodemmateriaal zijn in tabel 3.3 beschreven. In het opgeboorde materiaal zijn zintuiglijk geen afwijkingen of bijmengingen waargenomen welke duiden op een vorm van bodemverontreiniging.

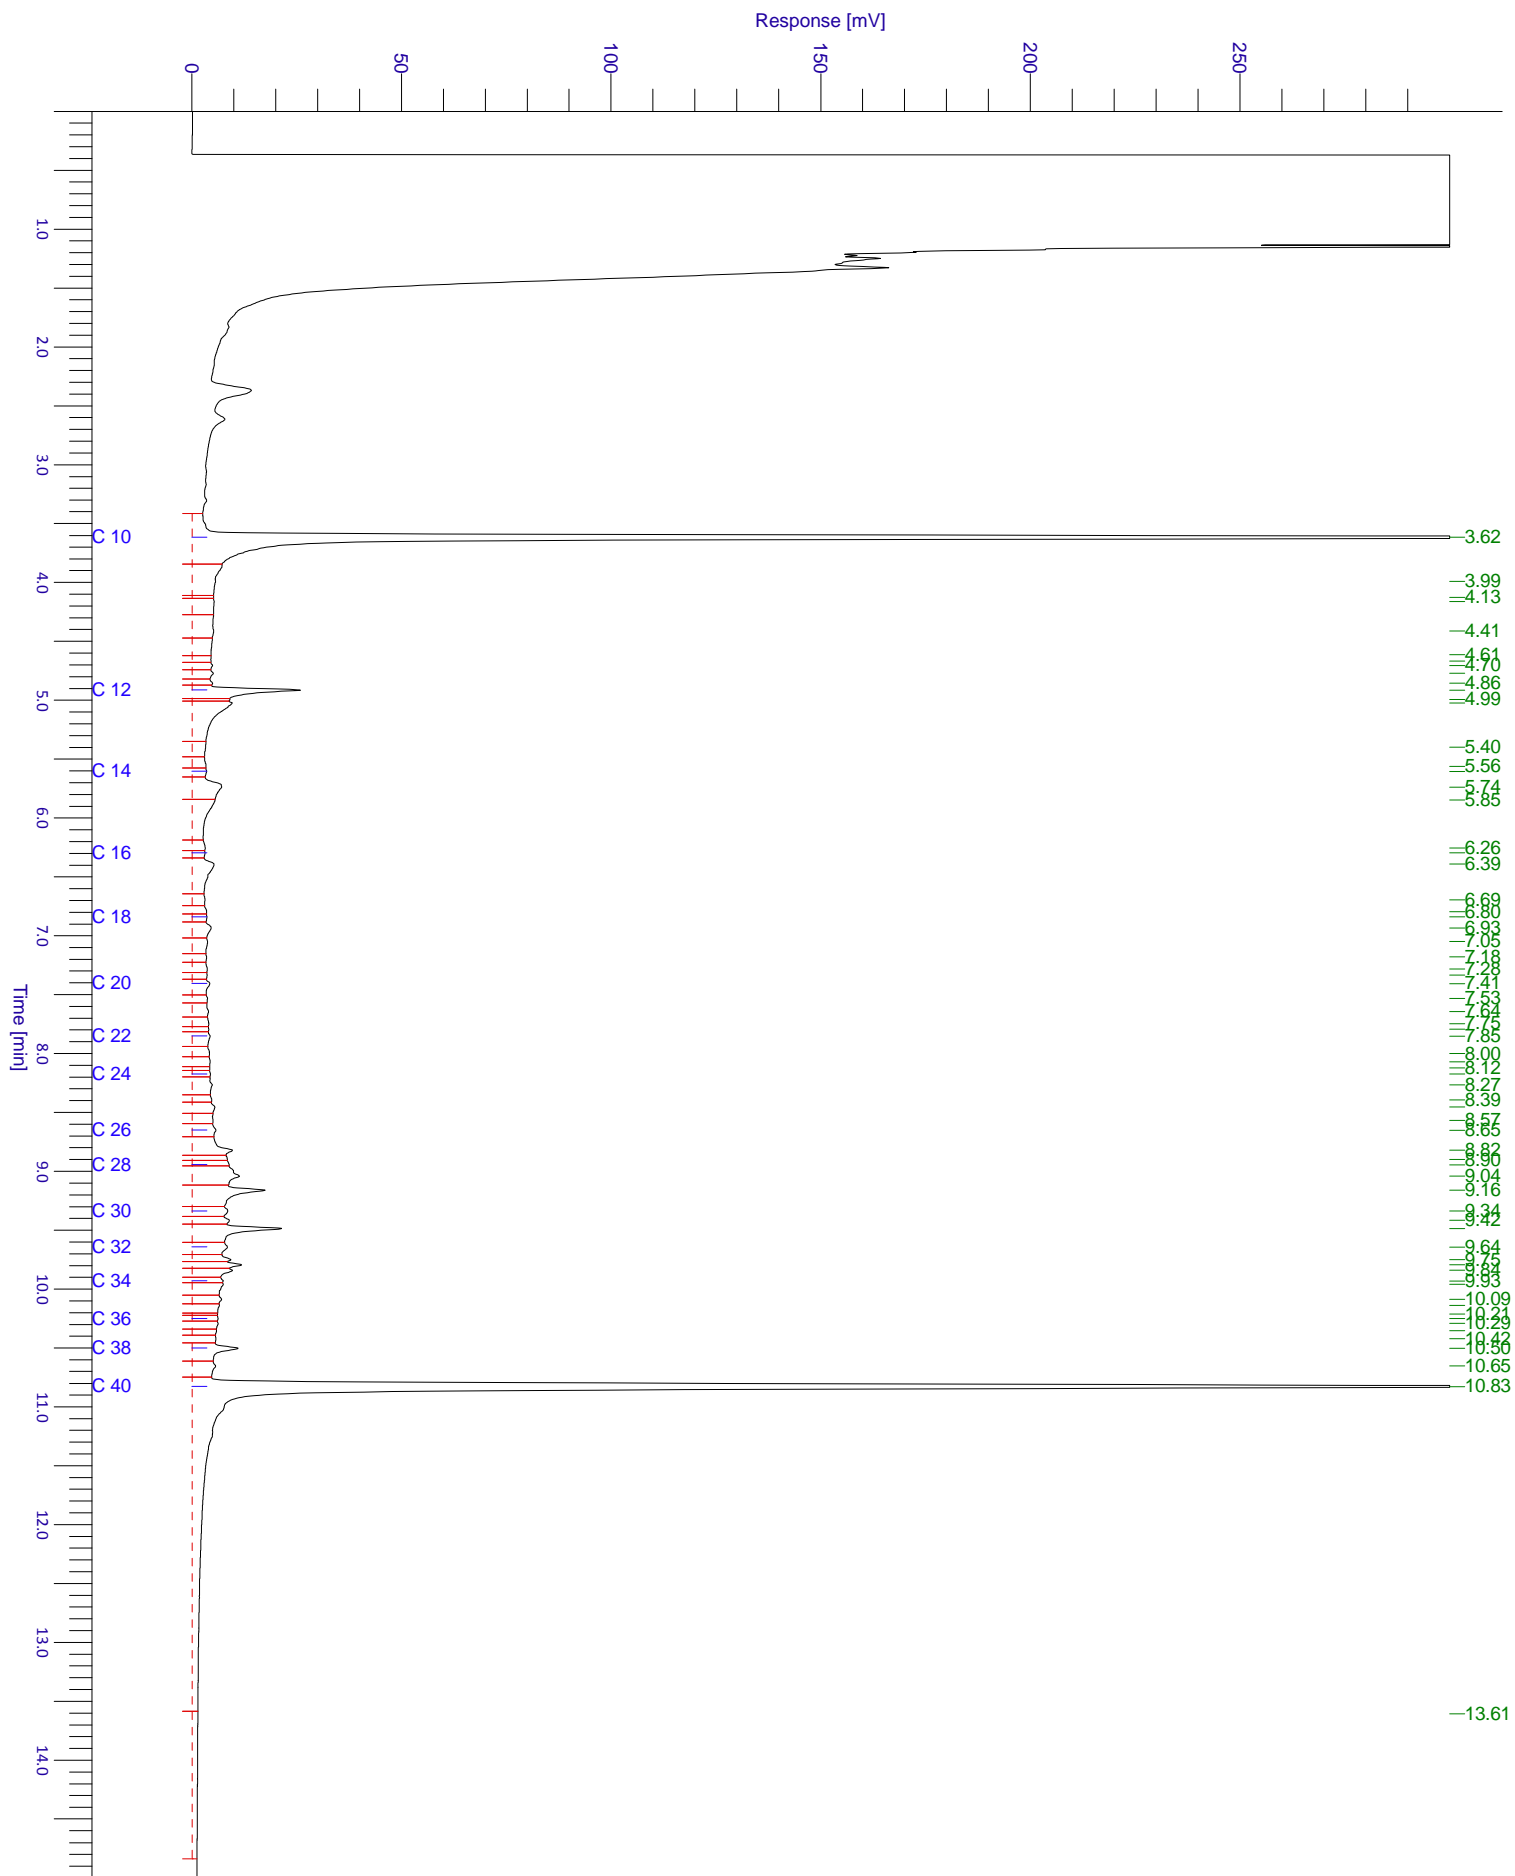
Chromatogram

Sample Name : 1417222001 Sample #: 001 Page 1 of 1
FileName : \\NLOT25\data\Glc\IS-GC14\2014-04\mo-14-0428-034-20140430-083322.raw
Date : 30-04-2014 08:33:29
Method : Min olie PE Time of Injection: 29-04-2014 17:54:07
Start Time : 0.00 min End Time : 15.00 min Low Point : 0.00 mV High Point : 300.00 mV
Plot Offset: 0.00 mV Plot Scale: 300.0 mV

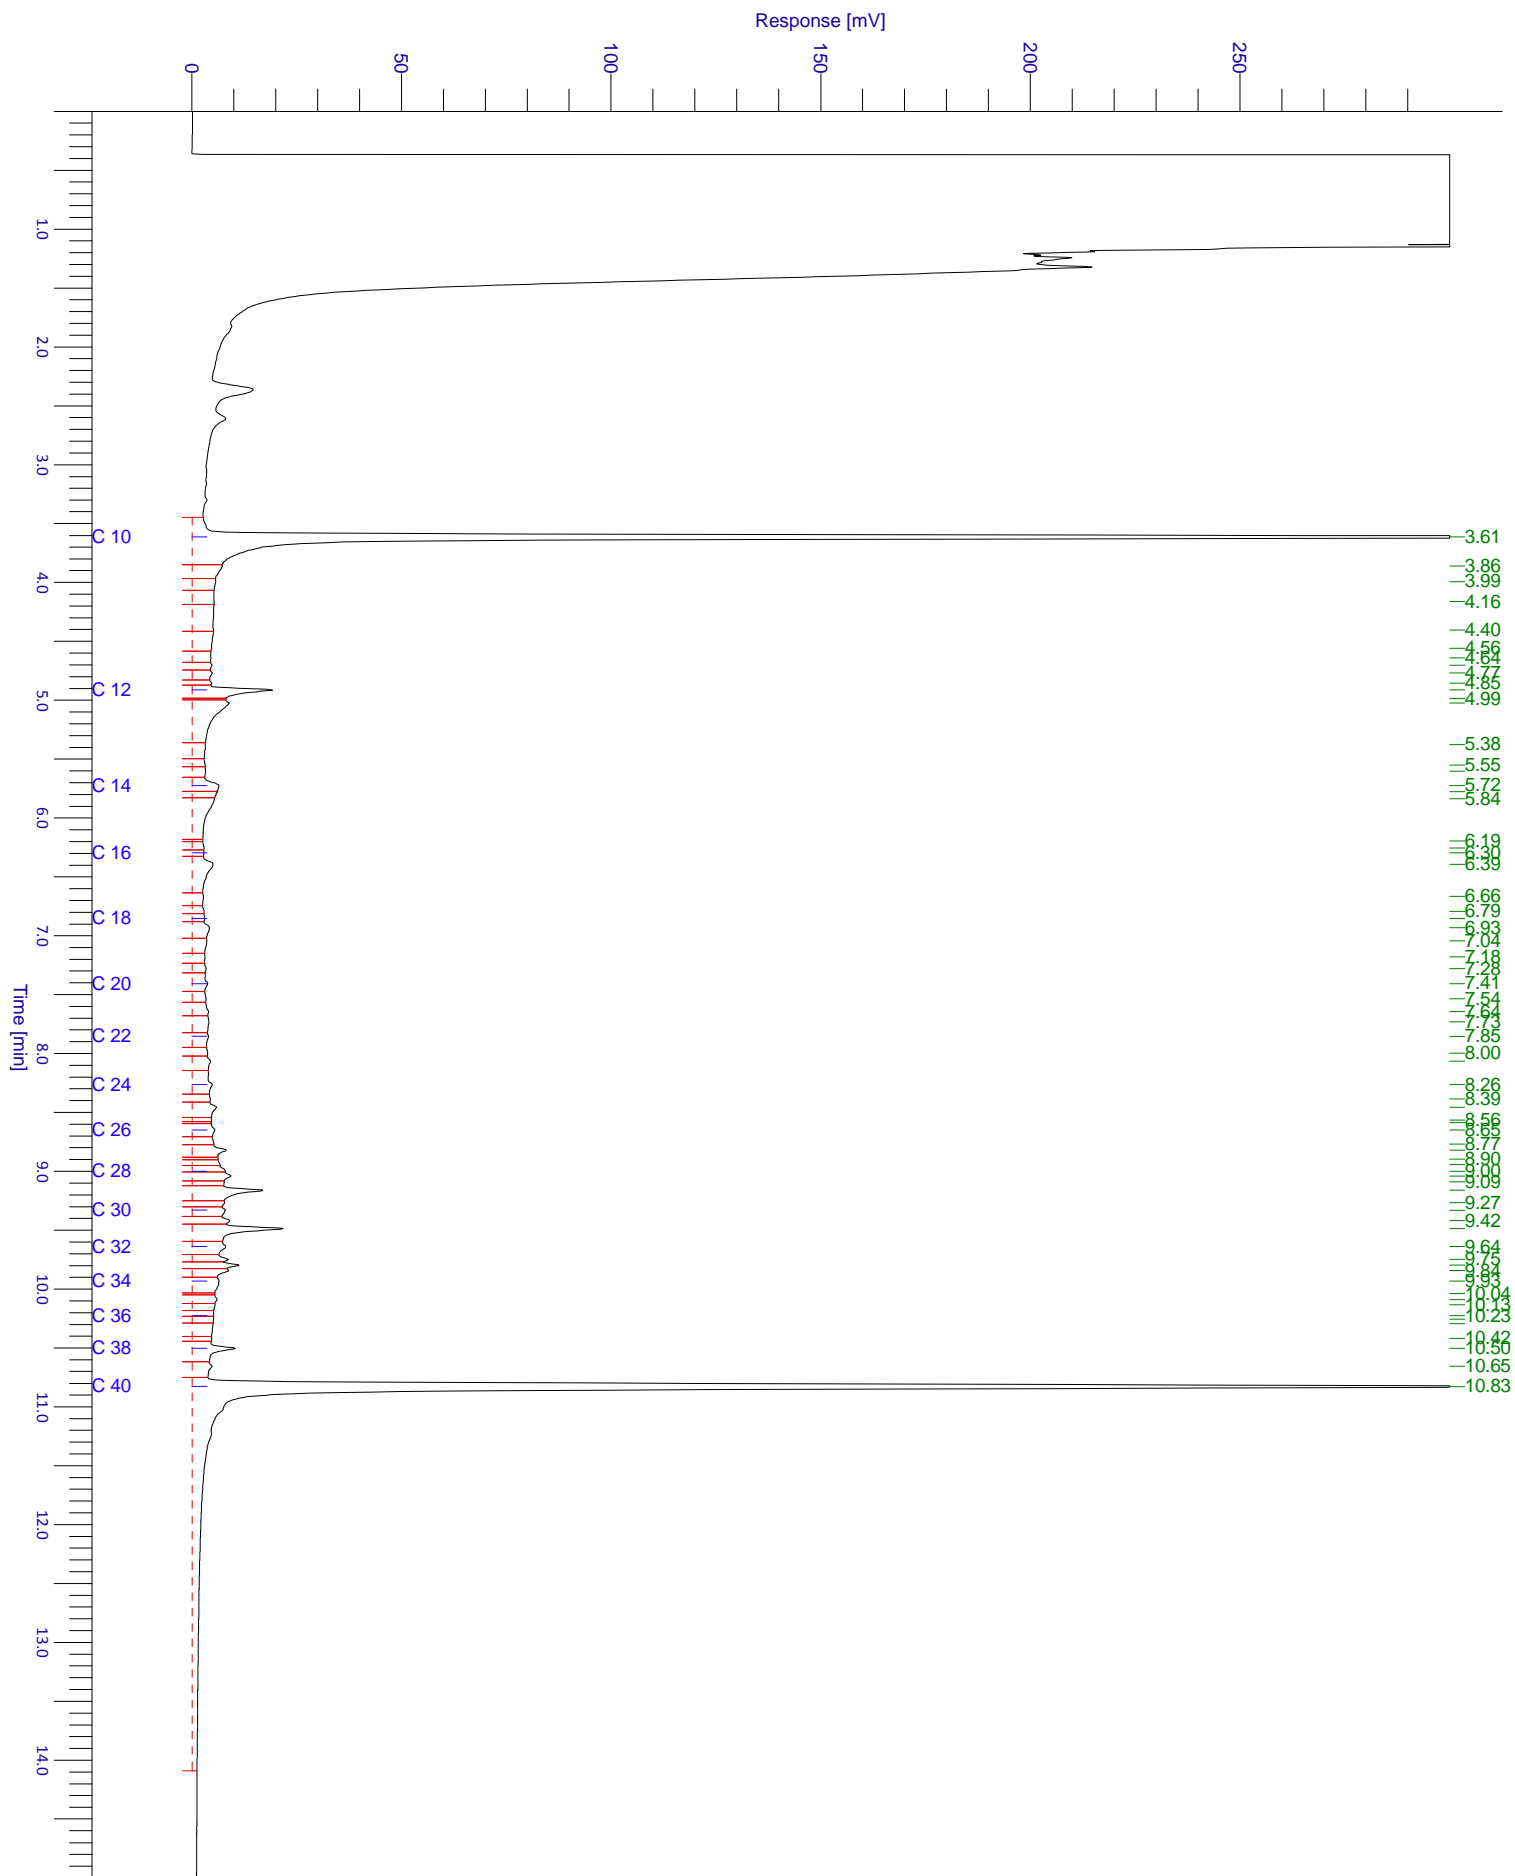
Chromatogram

Sample Name : 1417222002 Sample #: 001 Page 1 of 1
FileName : \\NLOT025\data\Glc\IS-GC14\2014-04\mo-14-0428-035-20140430-083338.raw
Date : 30-04-2014 08:33:45
Method : Min olie PE Time of Injection: 29-04-2014 18:18:49
Start Time : 0.00 min End Time : 15.00 min Low Point : 0.00 mV High Point : 300.00 mV
Plot Offset: 0.00 mV Plot Scale: 300.0 mV

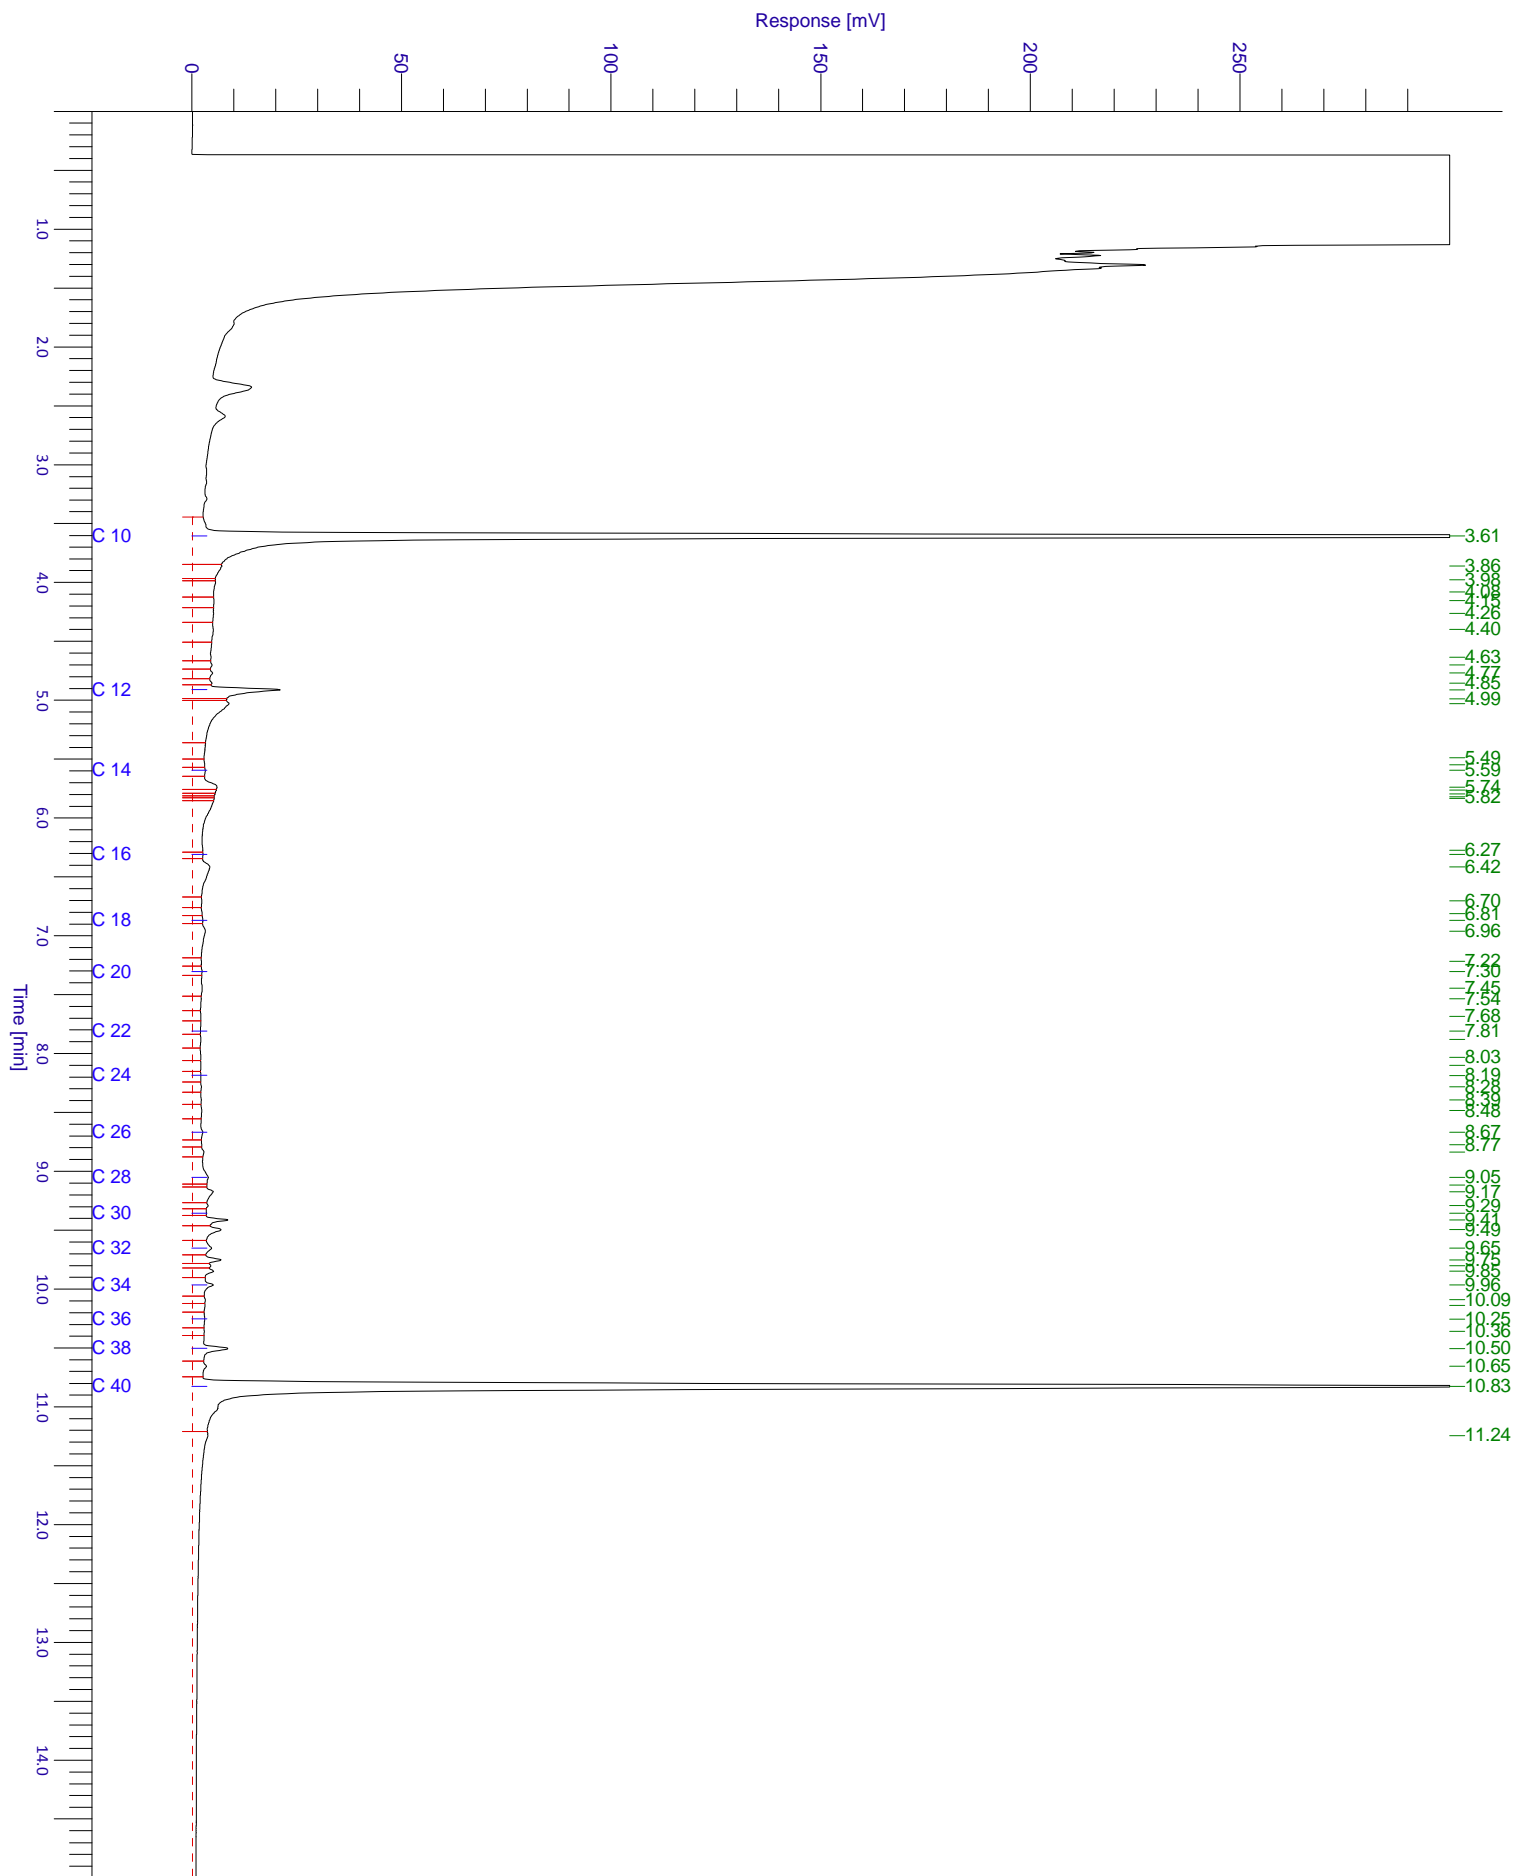
Chromatogram

Sample Name : 1417222003 Sample #: 001 Page 1 of 1
FileName : \\NLOT025\data\Glc\IS-GC14\2014-04\mo-14-0428-036-20140430-083354.raw
Date : 30-04-2014 08:34:01
Method : Min olie PE Time of Injection: 29-04-2014 18:43:27
Start Time : 0.00 min End Time : 15.00 min Low Point : 0.00 mV High Point : 300.00 mV
Plot Offset: 0.00 mV Plot Scale: 300.0 mV

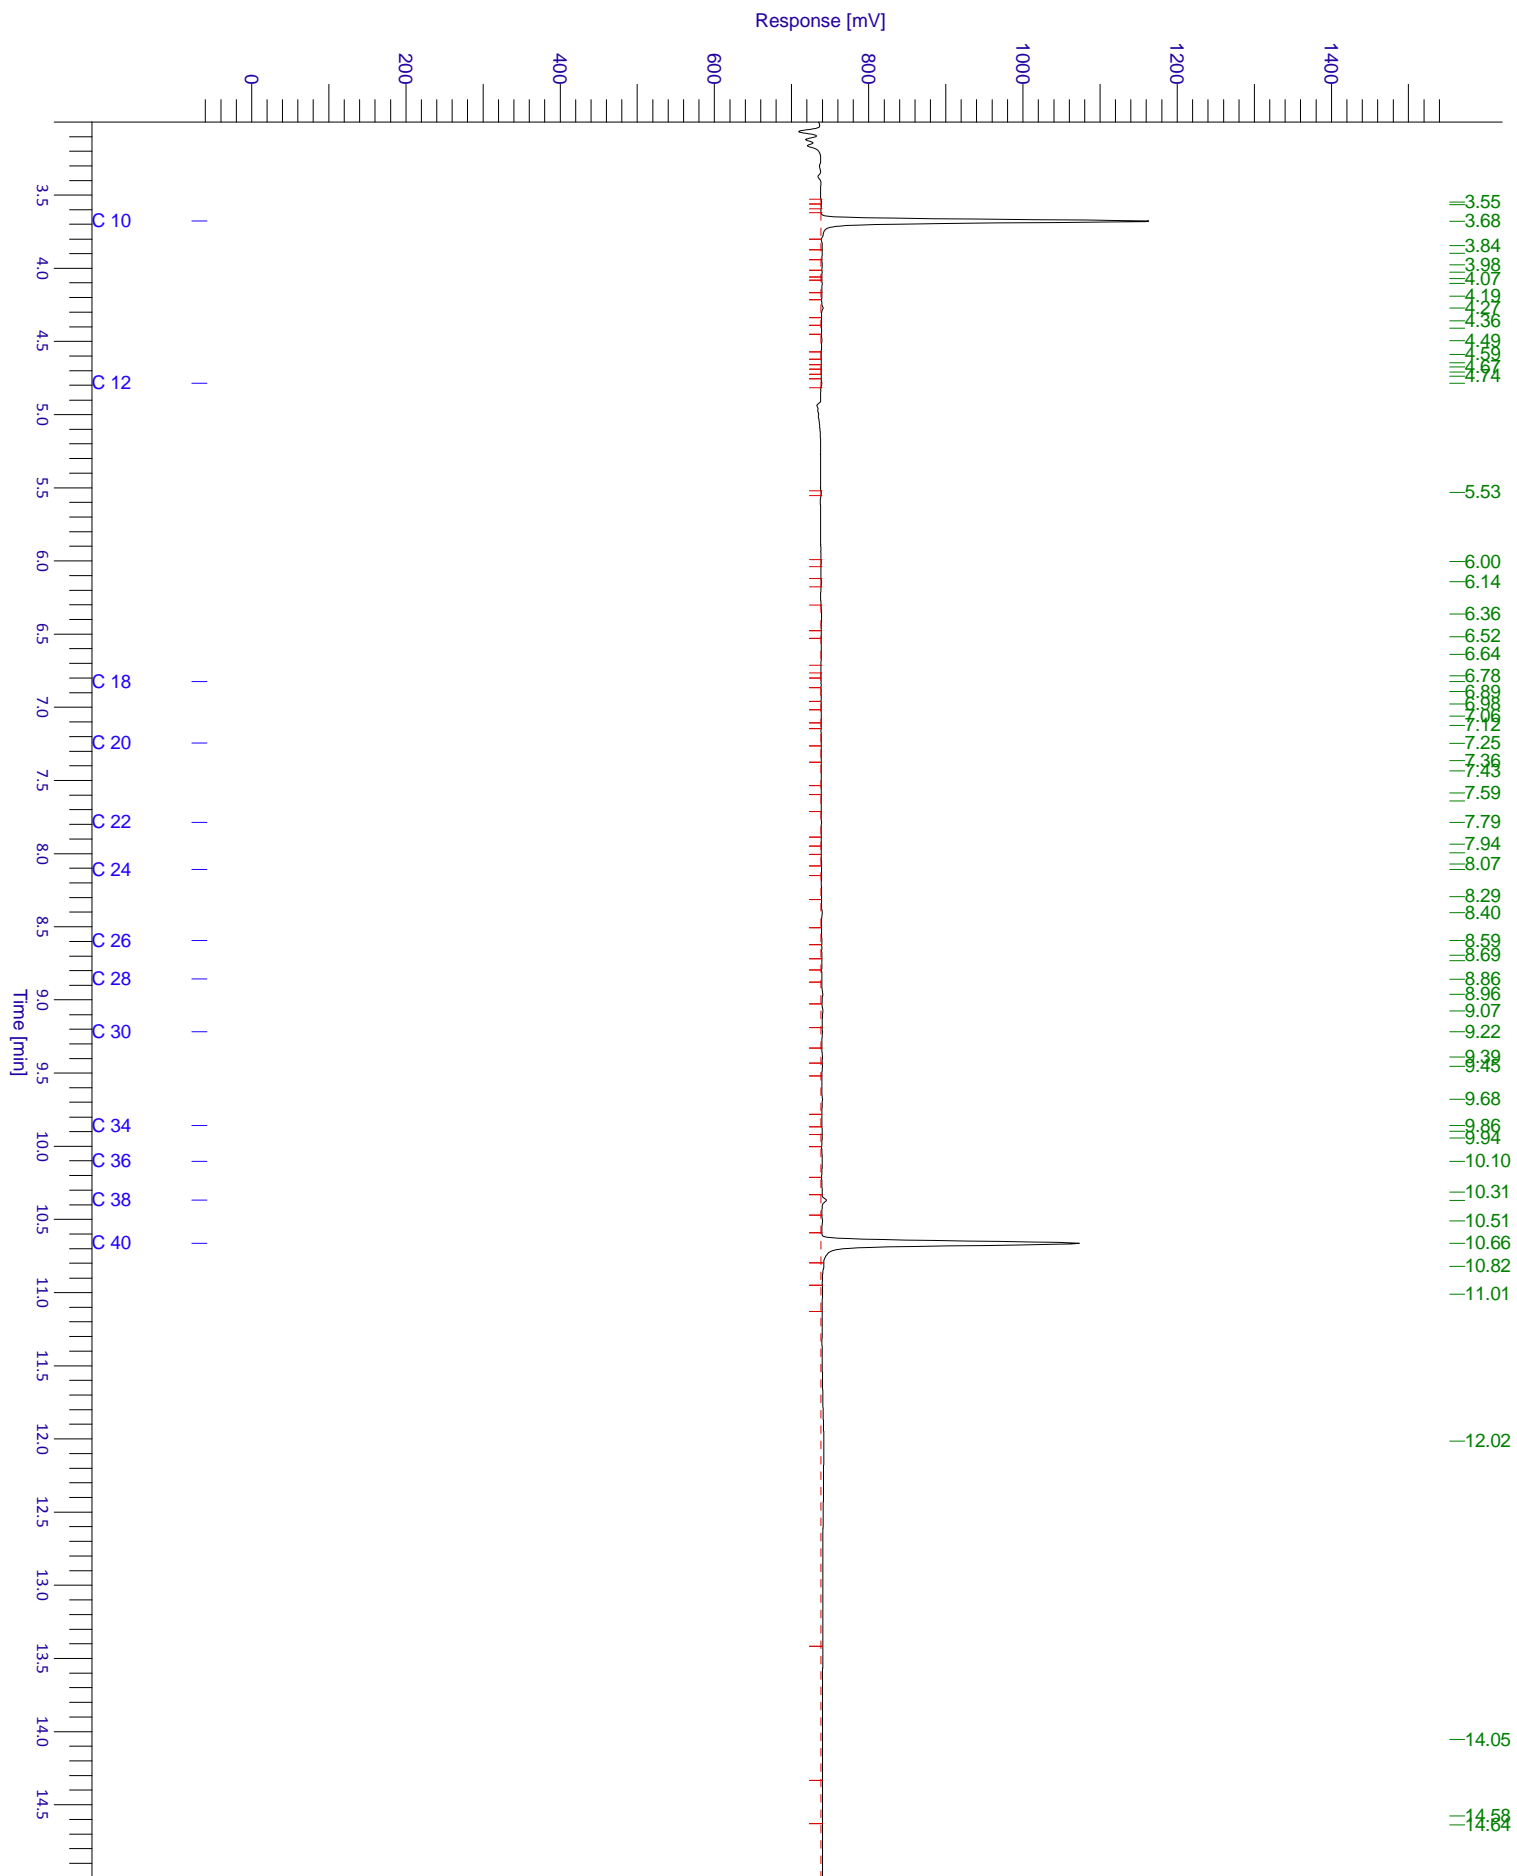
Chromatogram

Sample Name : 1417855001 Sample #: 001 Page 1 of 1
FileName : \\NLOT025\data\Glc\IS-GC35\2014-05\mo-35-0505-128-20140509-082657.raw
Date : 09-05-2014 08:27:03
Method : Min olie PE Time of Injection: 09-05-2014 00:10:26
Start Time : 3.00 min End Time : 15.00 min Low Point : -77.66 mV High Point : 1553.19 mV
Scale Factor: 1.0 Plot Offset: -77.66 mV Plot Scale: 1630.8 mV
