Infra

# Verkennend bodemonderzoek Kerkstraat 61 te Haulerwijk

BügelHajema  
20 juni 2016  
de heer A.G. Wegman  
de heer C.K.F. Broekhuizen  
51159016  
definitief

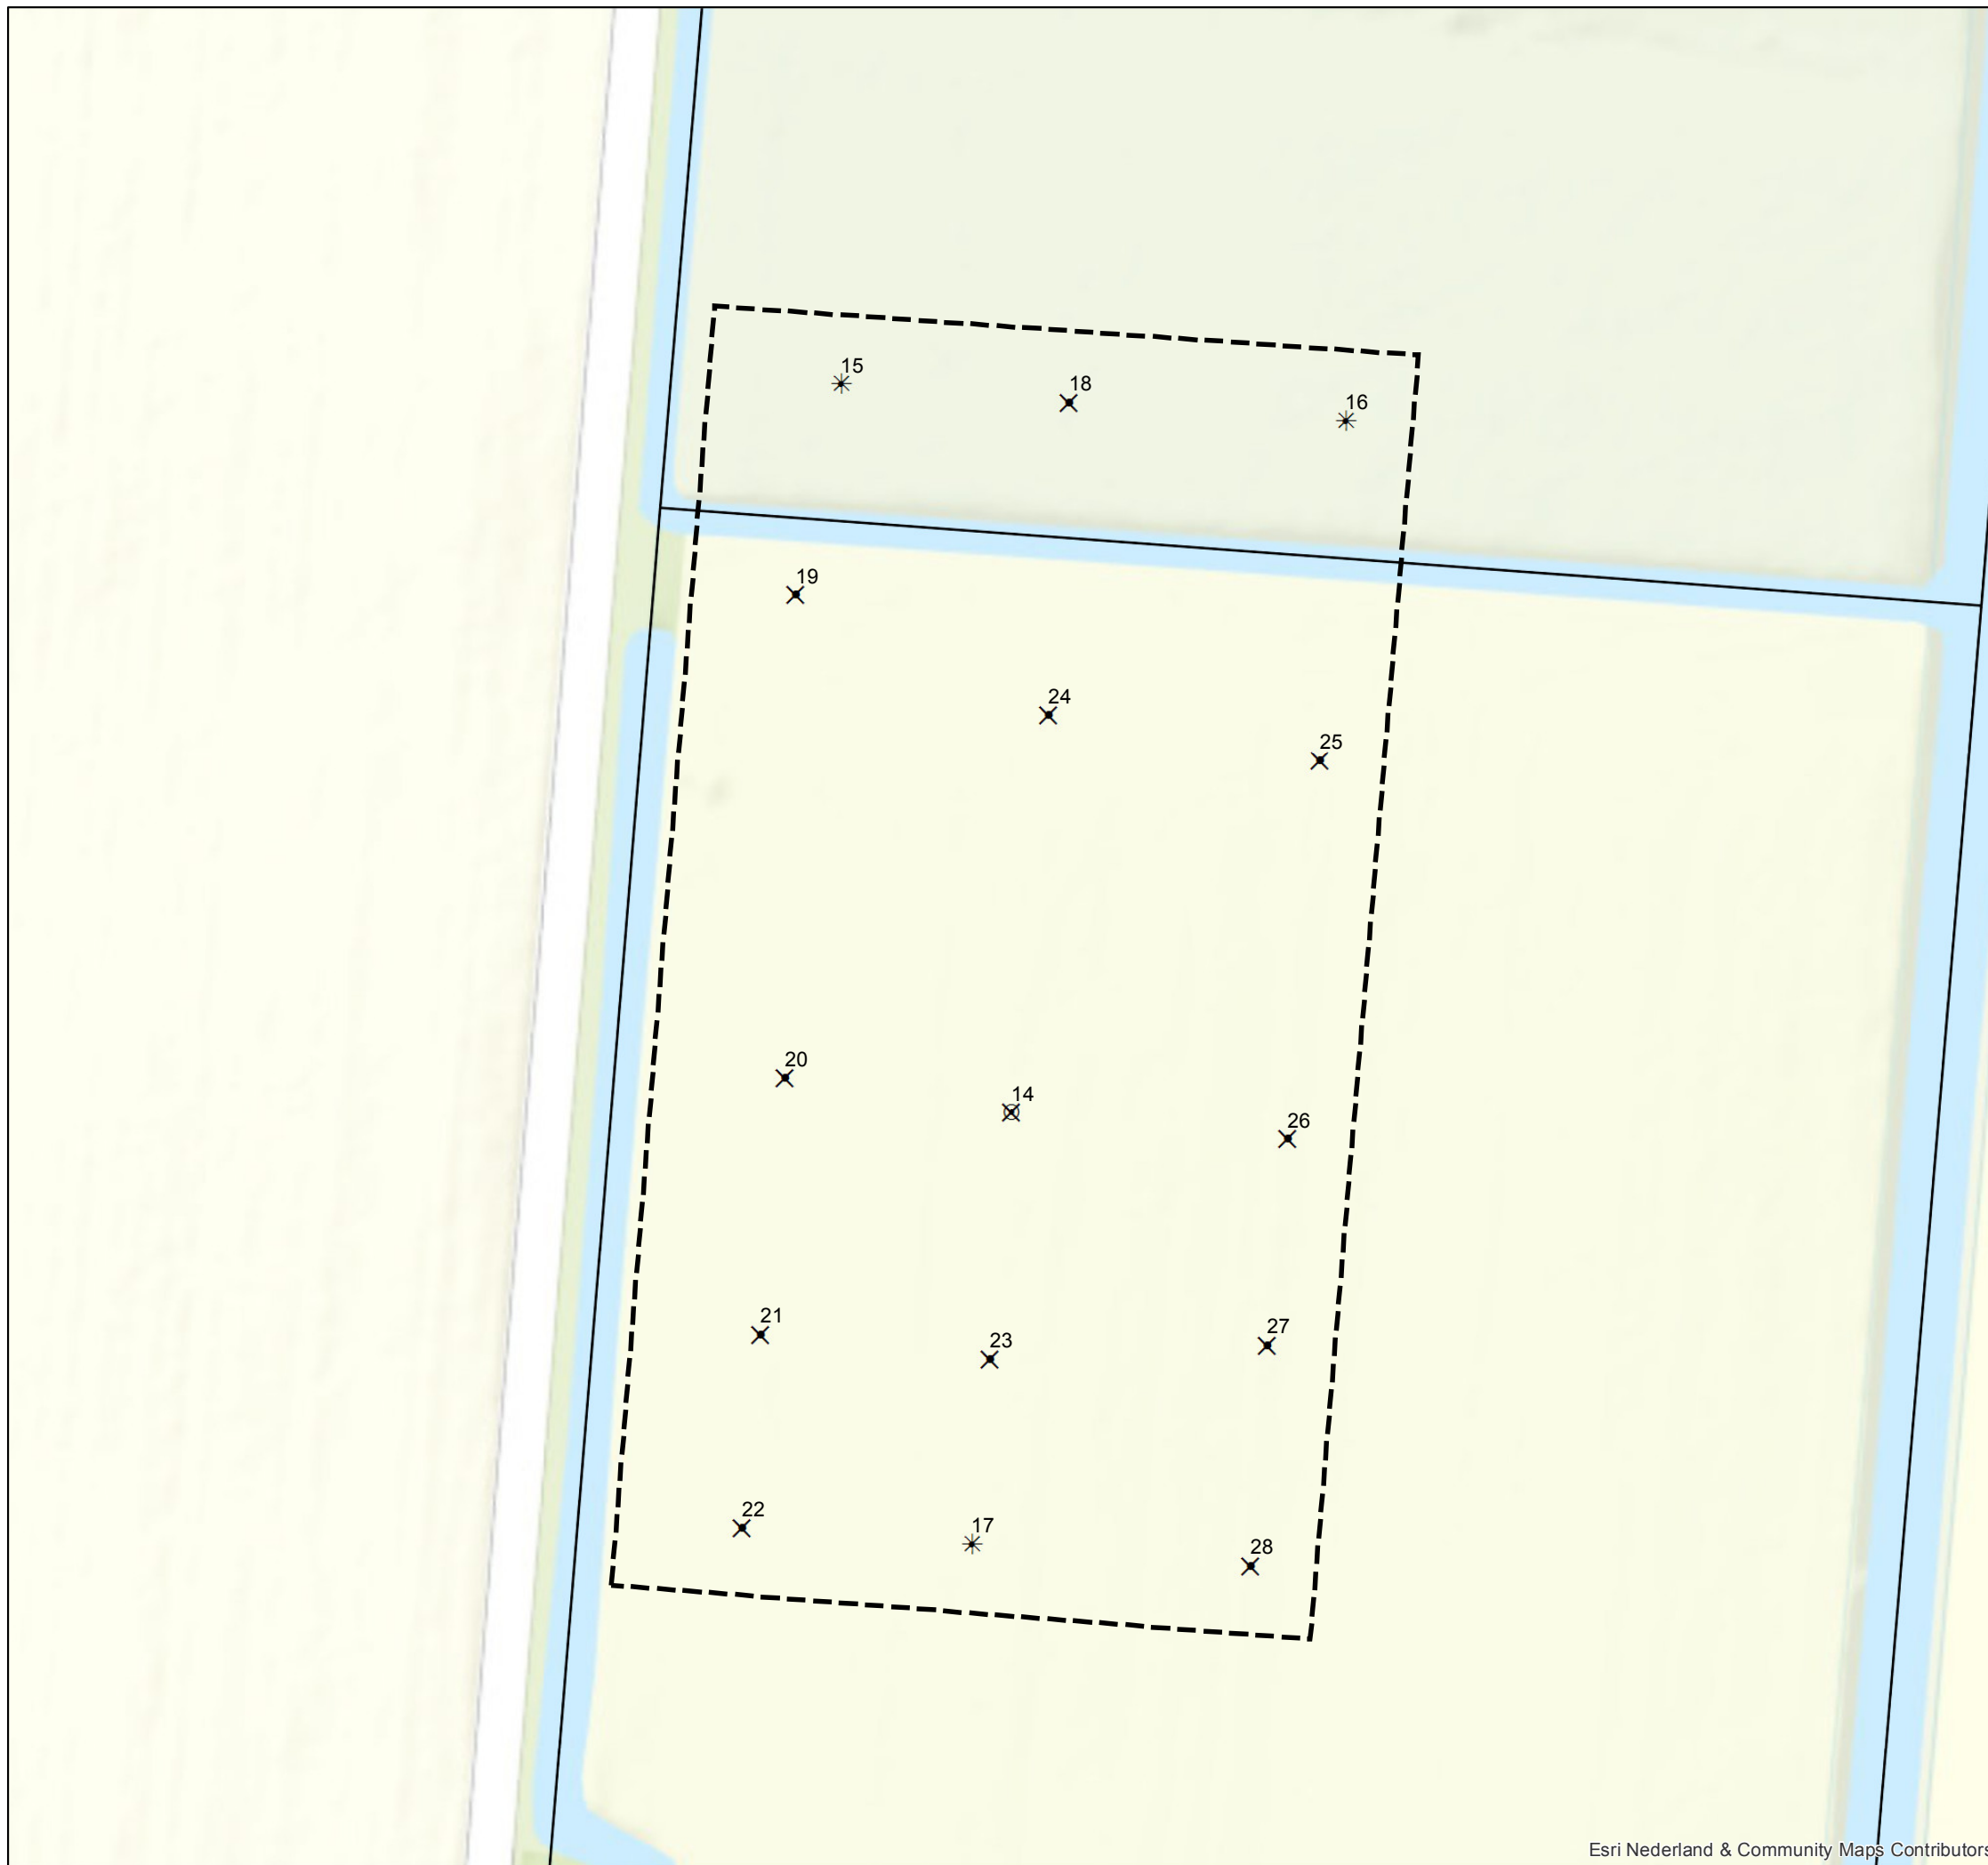
## **Bijlage 2 Overzicht onderzoekslocatie**

- Legend**
- onderzoeksgrens
  - perceel
  - bebouwing
  - boring tot 0,5 m-mv met nummer
  - boring tot 2,0 m-mv met nummer
  - peilbuis met nummer

Onderdeel: **Overzicht van de onderzoekslocatie**
