| Onderwerp: | <b>verkennend milieukundig bodemonderzoek volgens NEN-5740+A1 Duistereweg achter nr. 1, perceel C nr. 6338 (ged.) te Oosterwolde</b> |
| Projectnummer: | <b>17-M8004</b> |
| Opdrachtgever: | <b>Theo Wijntjes Beheer BV</b> |
| Datum: | <b>18 april 2017</b> |

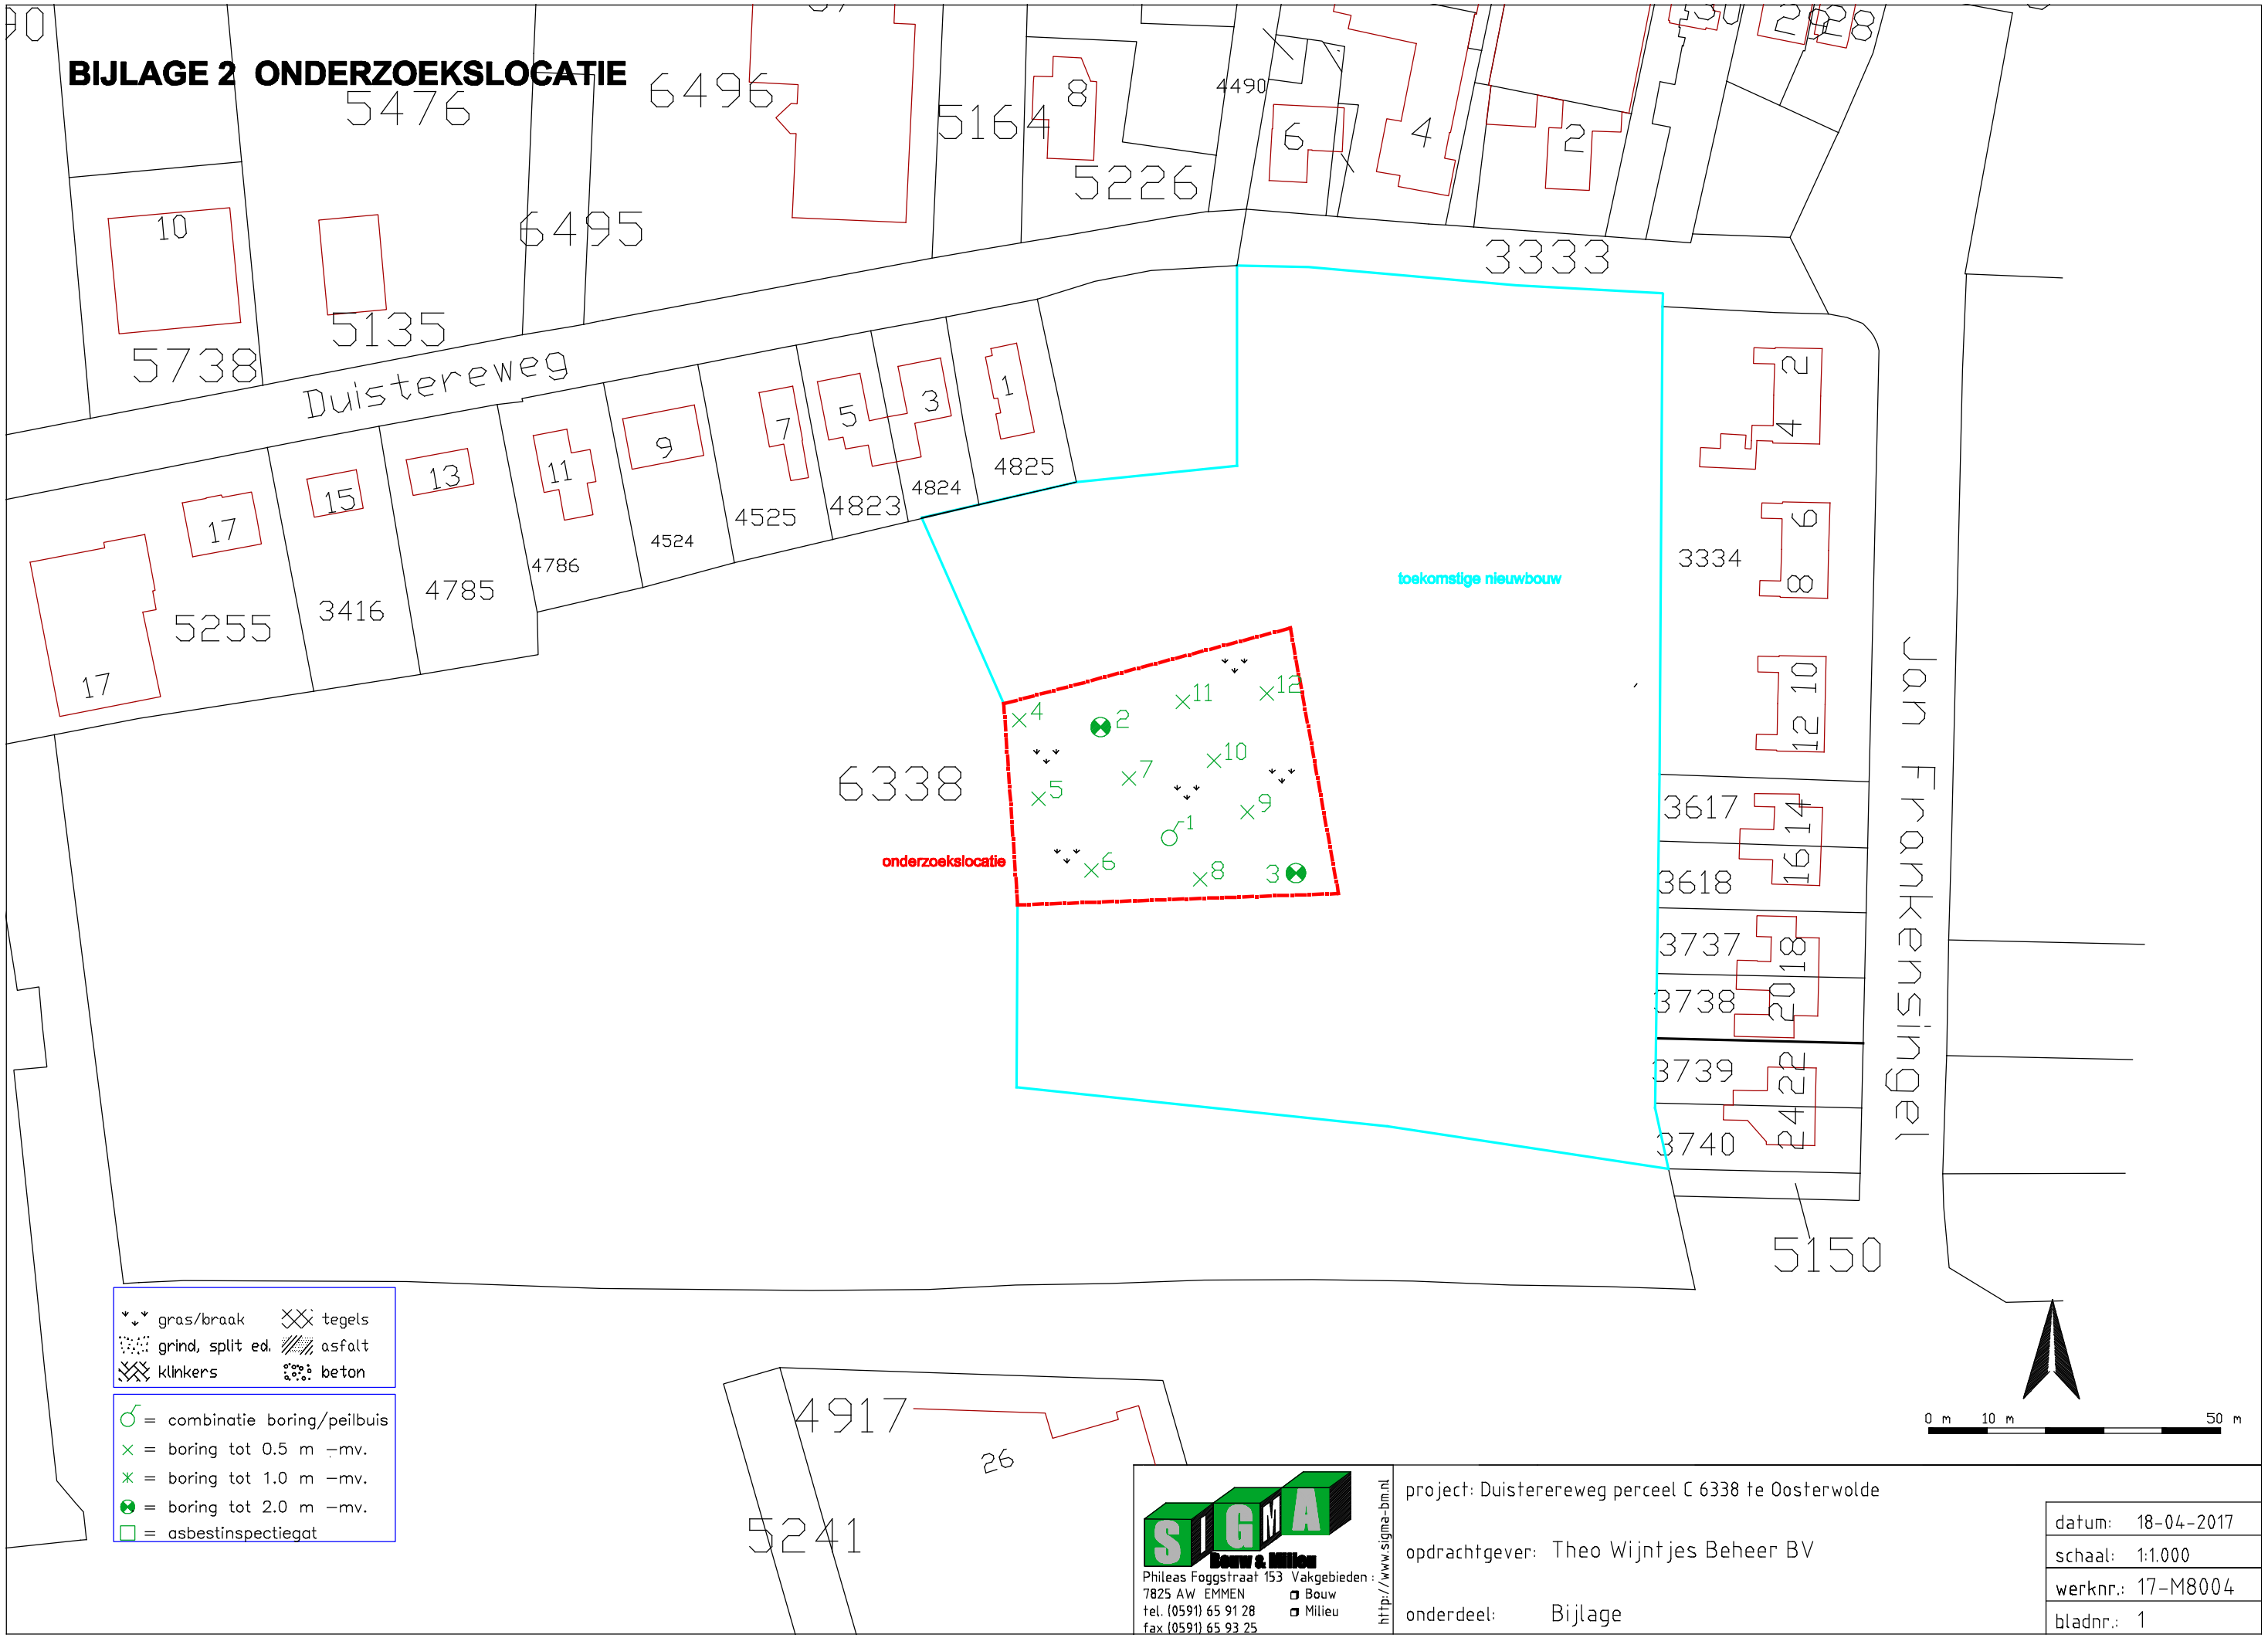
BIJLAGE 2 ONDERZOEKSLOCATIE

Het onderzoeksprogramma is ruimtelijk weergegeven in bijlage 2. In deze bijlage zijn alle geplaatste boringen geprojecteerd.

De positionering van alle boringen is weergegeven in bijlage 2.

In totaal zijn, gelijkmatig verdeeld, op de onderzoekslocatie twaalf boringen geplaatst. Alle boringen zijn doorgezet tot in de aanwezige deklaag (0.5 m-mv). Drie boringen zijn doorgezet 2.0 m-mv.
