Verkennend bodemonderzoek Nobellaan 140 te Assen

5 december 2017

In opdracht van Buitenwonen Makelaars heeft Tauw een verkennend bodemonderzoek volgens NEN 5740¹ uitgevoerd aan de Nobellaan 140 in Assen.

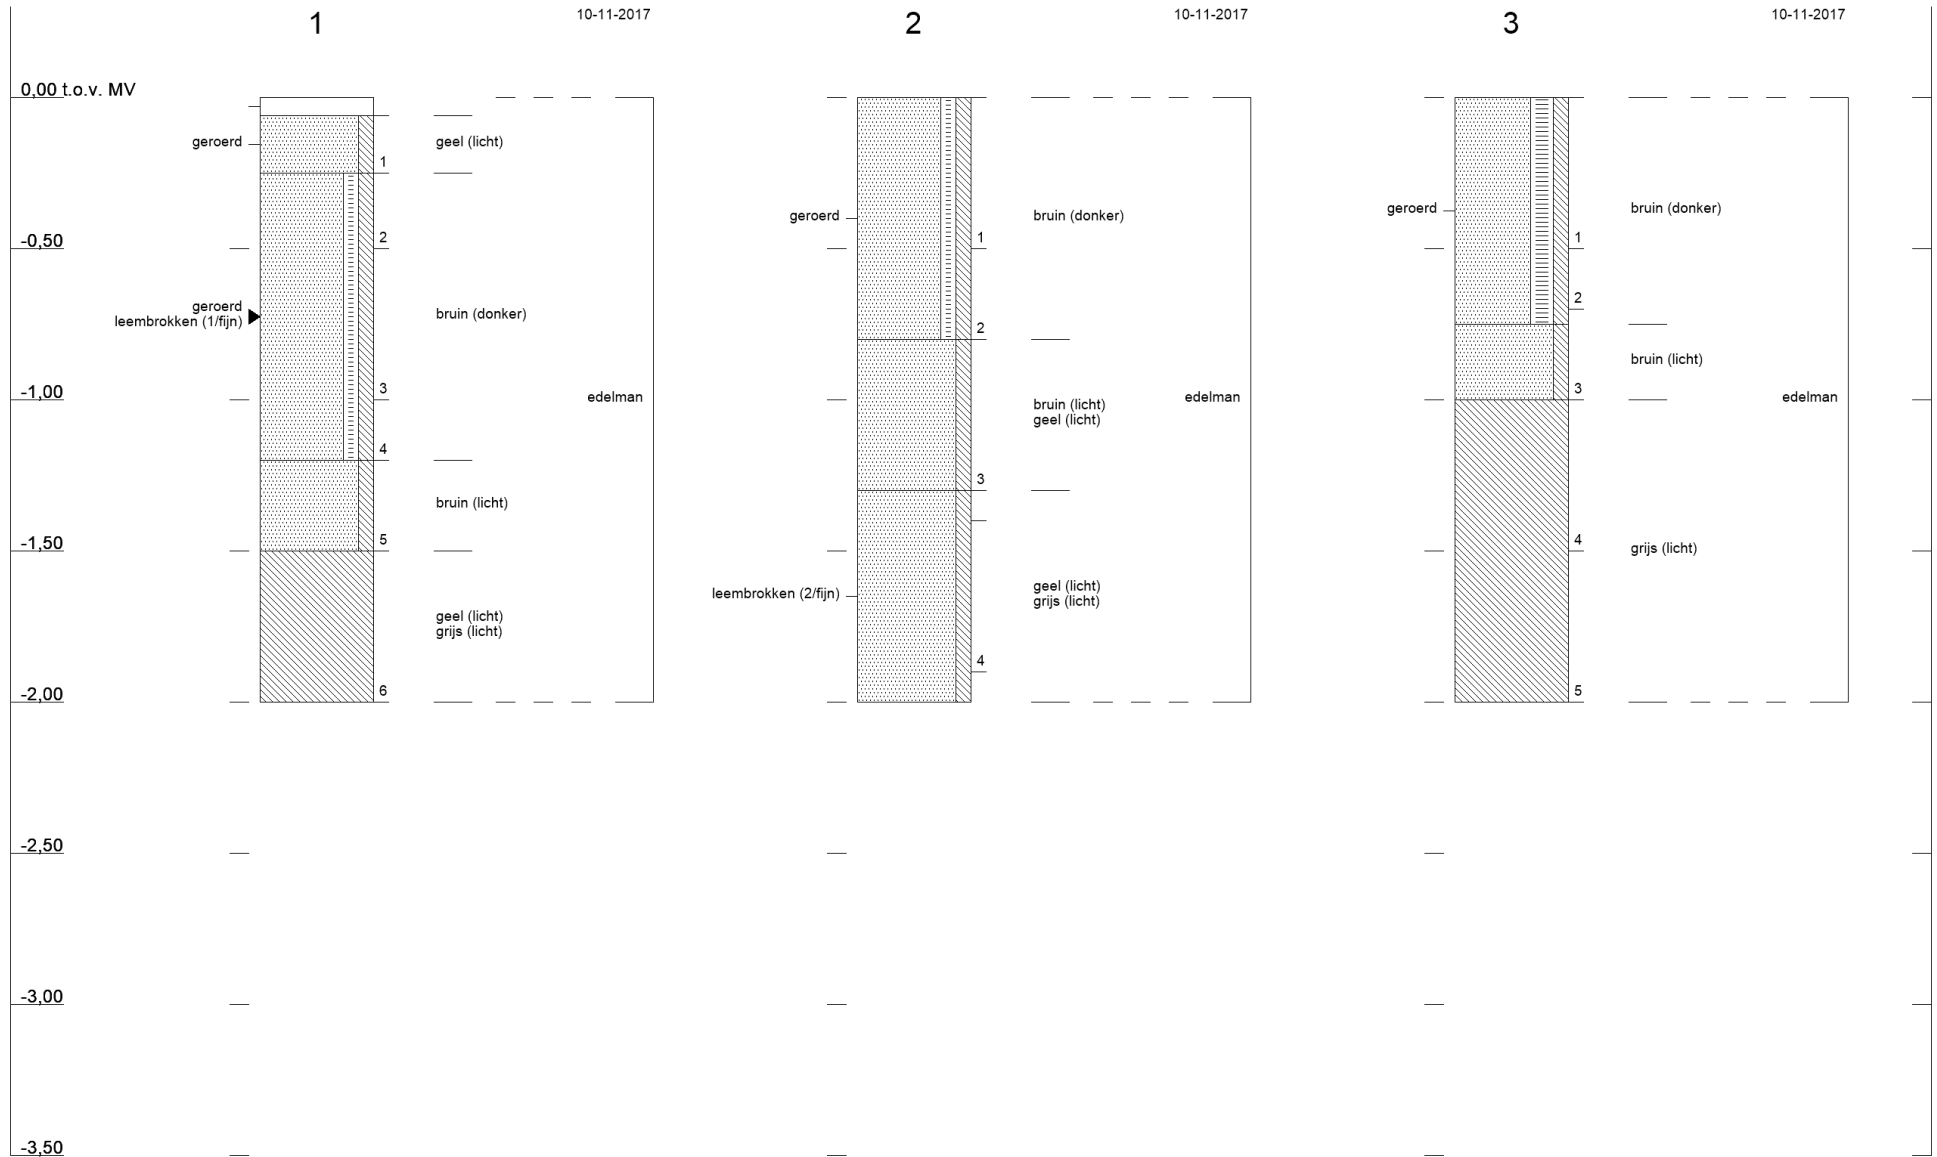
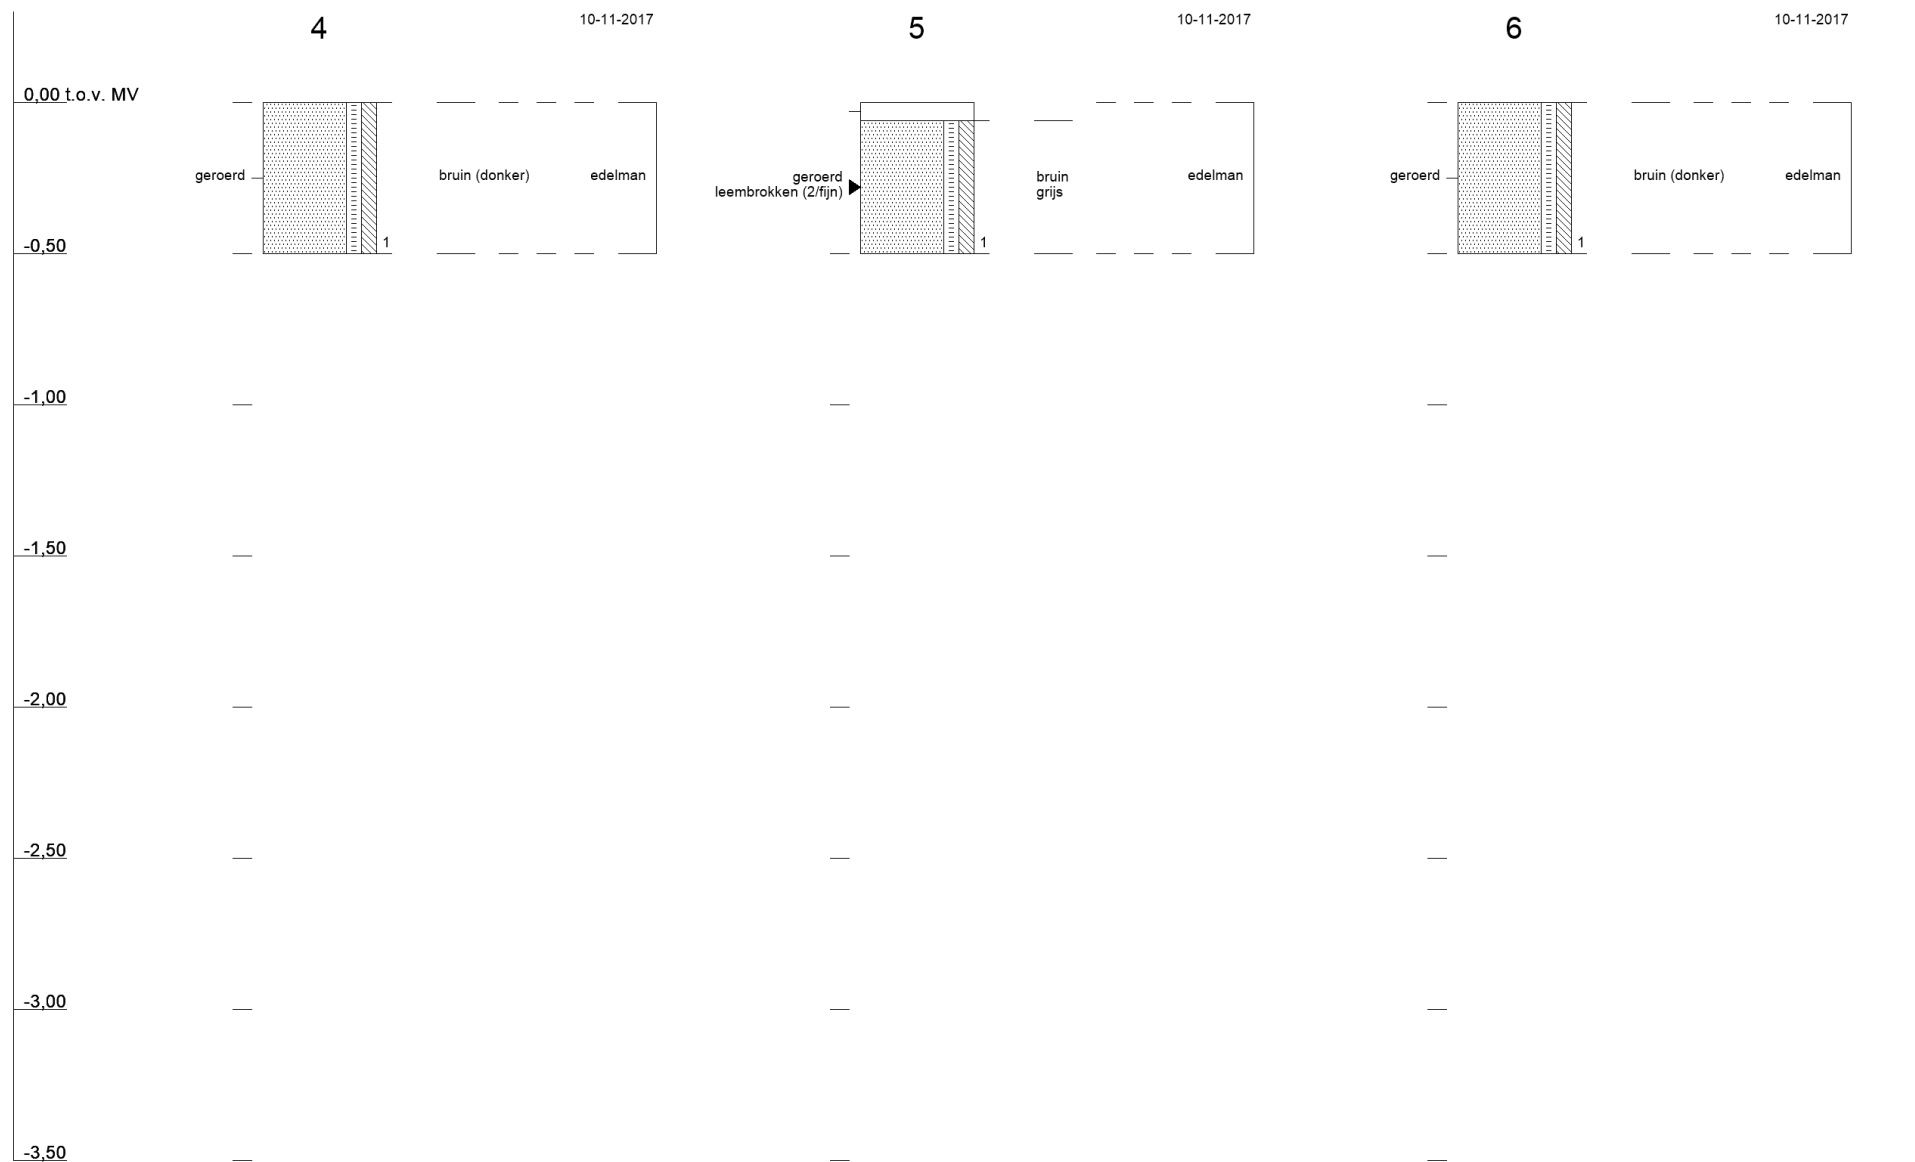
Boorprofielen

Tijdens de veldwerkzaamheden zijn waarnemingen gedaan die kunnen duiden op de aanwezigheid van een bodemverontreiniging. Boring 101 is gestaakt op 2,2 m -mv. In de ondergrond ter plaatse van boring 104 (0,5 - 1,0 m -mv) is een zwakke oliegeur en oliefilm in de grond aangetroffen. Van deze bodemlaag is een grondmonster genomen door middel van een steekbus. Tijdens de werkzaamheden is geen asbestverdacht materiaal waargenomen. Er heeft geen visuele inspectie van het maaiveld conform protocol 2018 plaatsgevonden. Voor details wordt verwezen naar de boorprofielen in bijlage 4. De bemonsteringsgegevens voor het grondwater zijn weergegeven in tabel 4.1.

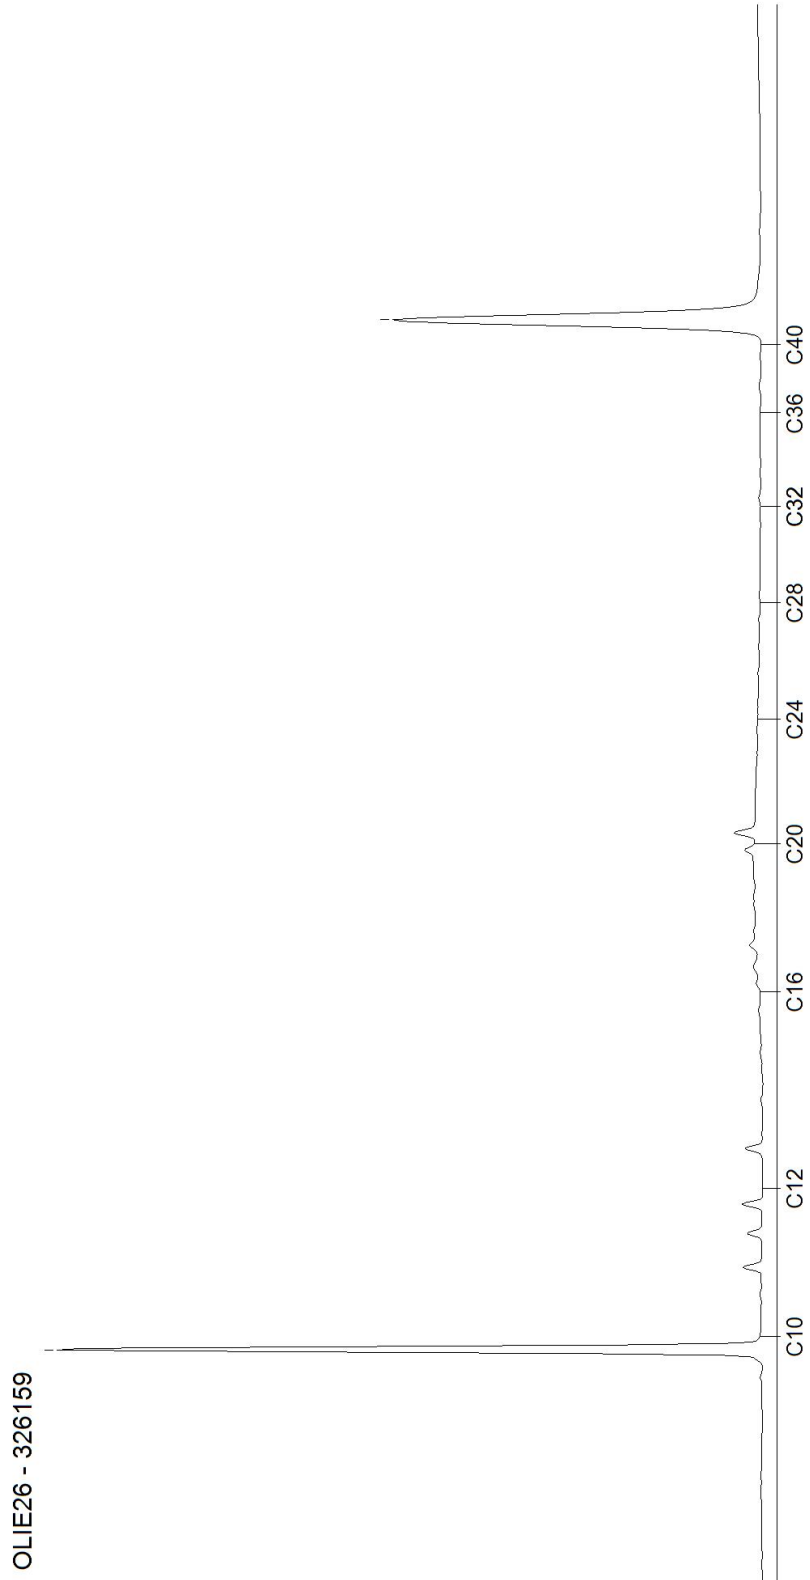
CHROMATOGRAM for Order No. 729718, Analysis No. 326159, created at 24.11.2017 08:21:43

Monsteromschrijving: Pb 104 (2,2-3,2)
