Onderwerp:	verkennend milieukundig bodemonderzoek volgens NEN 5740+A1 Asserstraat nr. 114 te Ubbena
Projectnummer:	20-M9349
Opdrachtgever:	Rombou
Datum:	26 juni 2020

In opdracht van Rombou is in april/mei 2020 door Sigma Bouw & Milieu een verkennd milieukundig bodemonderzoek volgens NEN-5740+A1 uitgevoerd op een deel van een perceel gelegen aan de Asserstraat nr. 114 te Ubbena.

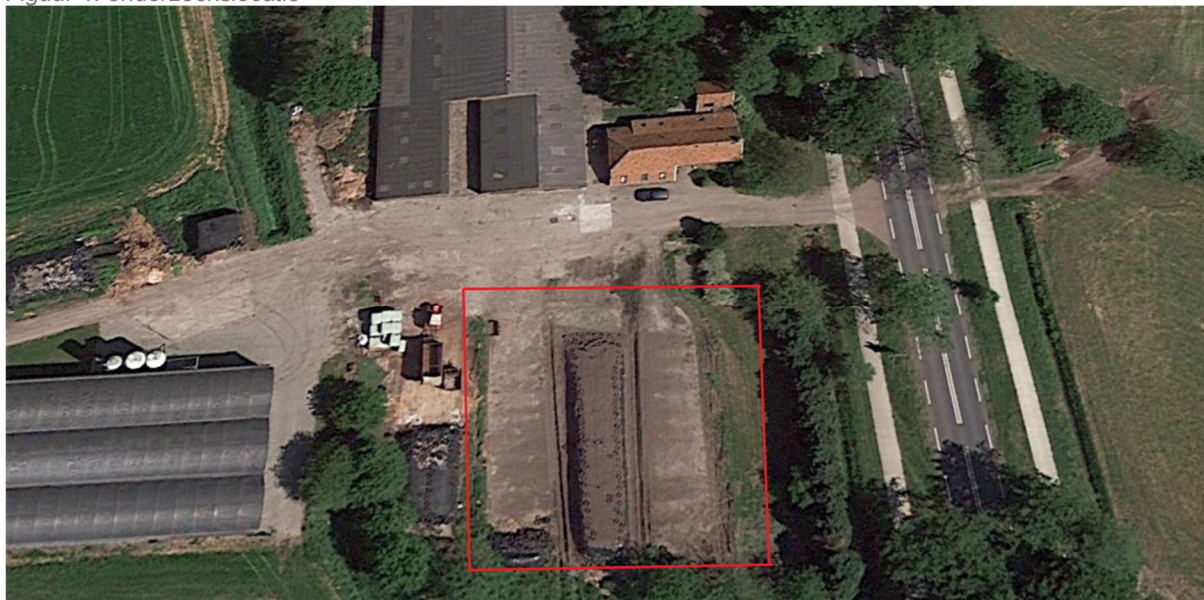
Figuur 1. onderzoekslocatie

Het onderhavige onderzoek, het geografisch besluitvormingsgebied, betreft het onderzochte onderzoekslocatie, zoals weergegeven in bijlage 2.
