Onderwerp:	<b>verkennend milieukundig bodemonderzoek volgens NEN 5740+A1 Asserstraat naast nr. 114 te Ubbena</b>
Projectnummer:	<b>20-M9350</b>
Opdrachtgever:	<b>Rombou</b>
Datum:	<b>29 juni 2020</b>

In opdracht van Rombou is in april/mei 2020 door Sigma Bouw & Milieu een verkennd milieukundig bodemonderzoek volgens NEN-5740+A1 uitgevoerd op een deel van een perceel gelegen aan de Asserstraat naast nr. 114 te Ubbena.

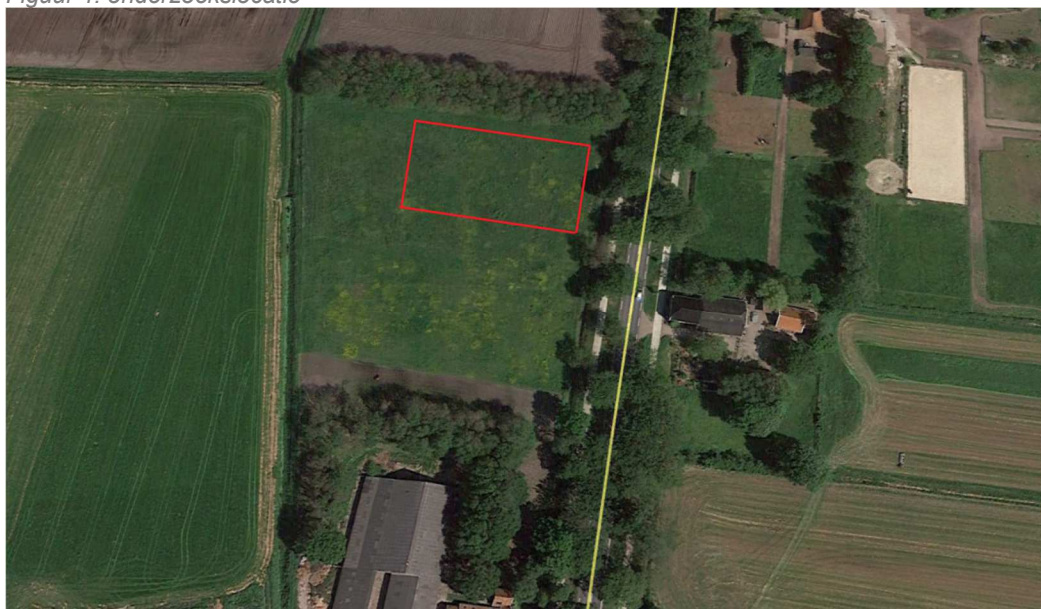
*Figuur 1. onderzoekslocatie*

Het onderhavige onderzoek, het geografisch besluitvormingsgebied, betreft het onderzochte onderzoekslocatie, zoals weergegeven in bijlage 2.

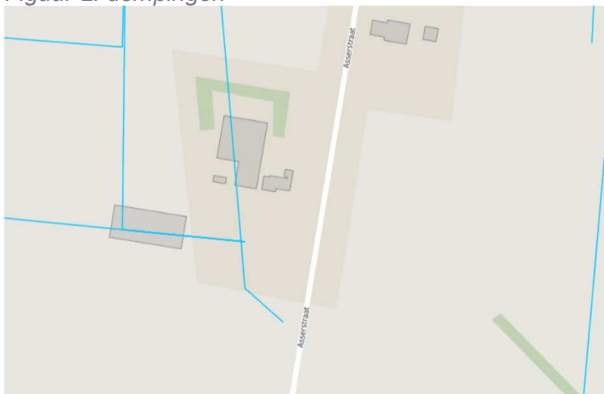
<p><b>Aanwezigheid asbest</b></p>	<p>Op basis van de asbestdakenkaart is het dak van de schuur Aan de Asserstraat nr. 114 en het dak van de woning Asserstraat nr. 123 aangemerkt als mogelijk asbestverdacht.</p> <p>Er is geen informatie bekend omtrent de evt. aanwezigheid van asbest in de bodem t.p.v. het plangebied.</p> <p>Er bestaat altijd de mogelijkheid dat asbest (afval/puin) ed. is begraven. Op voorhand is hiervan geen informatie bekend.</p>
<p><b>Ophogingen/dempingen/storingsen</b></p>	<p>Op de locatie is sprake van dempingen. Deze dempingen lopen van noord naar zuid en gedeeltelijk van oost naar west over de locatie.</p> <p><i>Figuur 2. dempingen</i></p>

<p>Er is geen andere informatie omtrent evt. met bodemvreemd materiaal gedempte watergangen/ sloten t.p.v. de onderzoekslocatie (binnen het onderzochte terreindeel). Er is geen informatie omtrent evt. opgebrachte gebiedsvreemde grond (ophogingen), verhardingsmateriaal, puinmateriaal en/of afval op de onderzoekslocatie.</p>
<b>PFAS-verdachtheid</b>	<p>Op of nabij de onderzoekslocatie bevinden zich geen locaties die de bodem verdacht maken voor PFAS en GenX verbindingen als gevolg van puntbronnen. De kans op verontreiniging met PFAS in de grond t.p.v. de onderzoekslocatie t.g.v. puntbronnen wordt gering geacht. De bovengrond, diepere geroerde bodemlagen en de waterbodem zijn op basis van het Tijdelijk Handelingskader PFAS in heel Nederland verdacht op het diffuus voorkomen van PFAS als gevolg van atmosferische depositie. Verwacht wordt dat de bodem van de onderzoekslocatie diffuus onverdacht is voor PFAS en onverdacht is op GenX.</p>

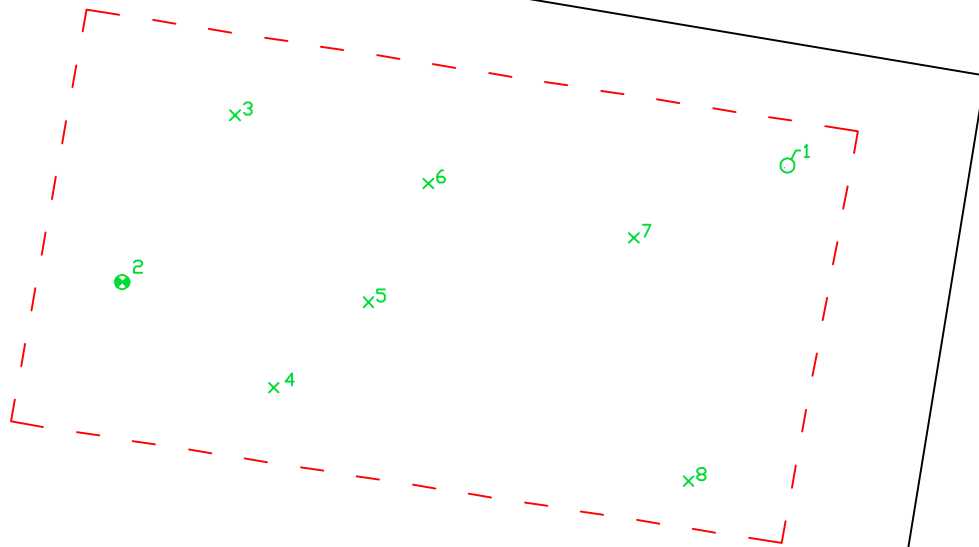
Het onderzoeksprogramma is ruimtelijk weergegeven in bijlage 2. In deze bijlage zijn alle geplaatste boringen geprojecteerd.

Alle geplaatste boringen zijn zodanig ruimtelijk verspreid over de onderzoekslocatie dat een zo representatief mogelijke indruk van de onderzoekslocatie wordt verkregen. De positionering van alle boringen is weergegeven in bijlage 2. Het veldwerkprogramma staat weergegeven in Tabel 9.

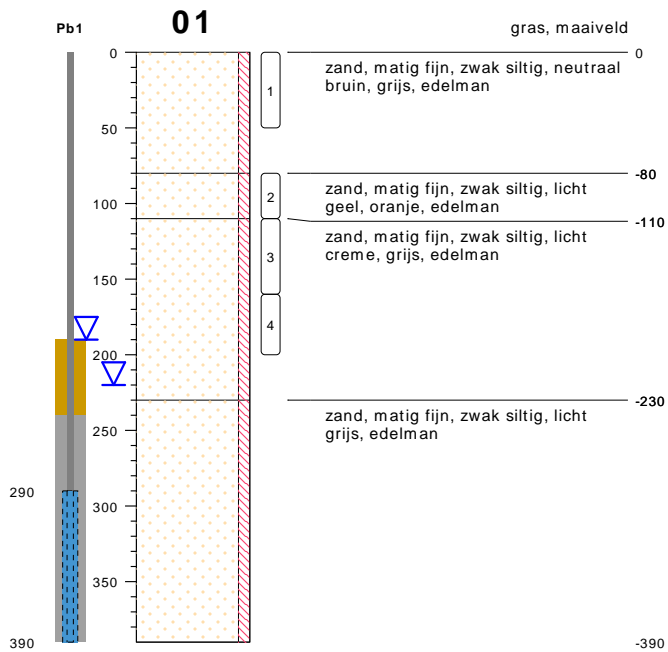
De geplaatste peilbuis is opgebouwd uit 1 meter HDPE peilfilter omstort met filtergrind.

Het filtergrind zorgt voor een goede instroming van het grondwater in het filter, daarnaast voorkomt het dat het filter dichtslibt. Het peilfilter bevindt zich 0,5 meter beneden het grondwaterniveau.

Boven het peilfilter bevindt zich blinde HDPE opzetbuis, omstort met bentoniet (zweklei).

type **peilbuis met 1 filter**  
 datum **30-04-2020**  
 boormeester **M.van Wuykhuyse**

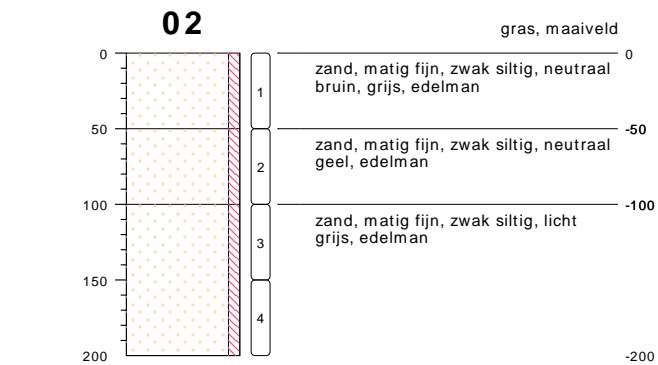
bodemlaag m-mv	hoofdbestanddeel	toevoeging	kleur
0,0-0,8	zand	zwak siltig	bruin-grijs
0,8-1,1	zand	zwak siltig	licht oranje-geel
1,1-2,3	zand	zwak siltig	licht crème-grijs
2,3-3,9	zand	zwak siltig	licht grijs

type **grondboring**  
 datum **30-04-2020**  
 boormeester **M.van Wuykhuyse**

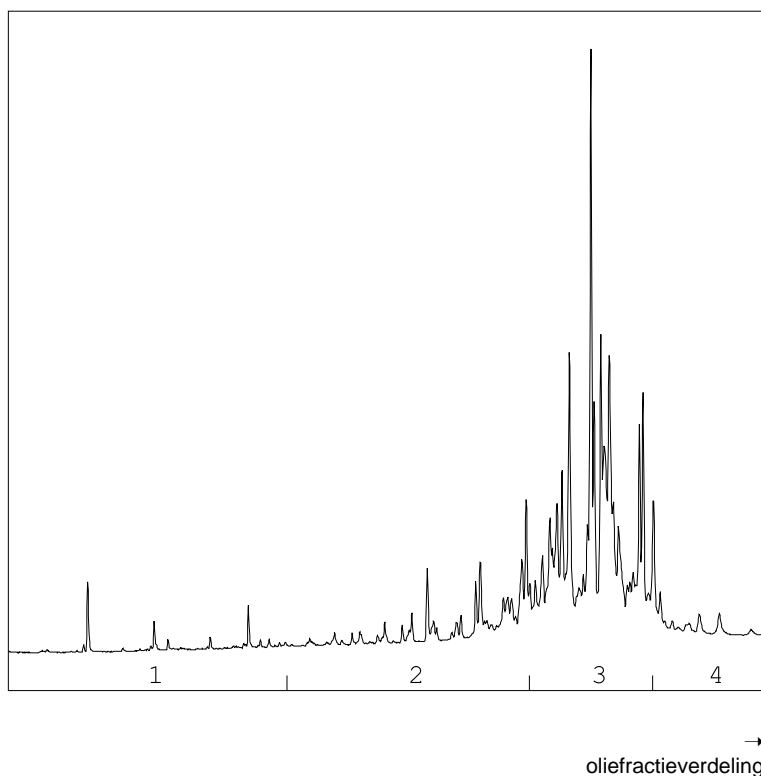
## OLIECHROMATOGRAM

Monstercode : 6320133  
Uw Project : OPID 20832027#20-M9350-Asserstraat naast 114 te Ub  
omschrijving  
Uw referentie : 1, 01: 0-50, 02: 0-50, 03: 0-30, 04: 10-50, 05: 0-50, 06: 0-50, 07: 0-50, 08: 0-30  
Methode : minerale olie (florisil clean-up)

1) fractie > C10 - C19	1 %
2) fractie C19 - C29	19 %
3) fractie C29 - C35	71 %
4) fractie C35 -< C40	9 %
