Onderwerp: **verkennend milieukundig bodemonderzoek volgens
NEN-5740+A1
Nieuw-Amsterdamsestraat percelen sectie V nrs. 573
(ged.), 574 (ged.) en 821 (ged.) te Emmen**

Projectnummer: **17-M8173**

Opdrachtgever: **'t Nije Hoff**

Datum: **24 augustus 2017**

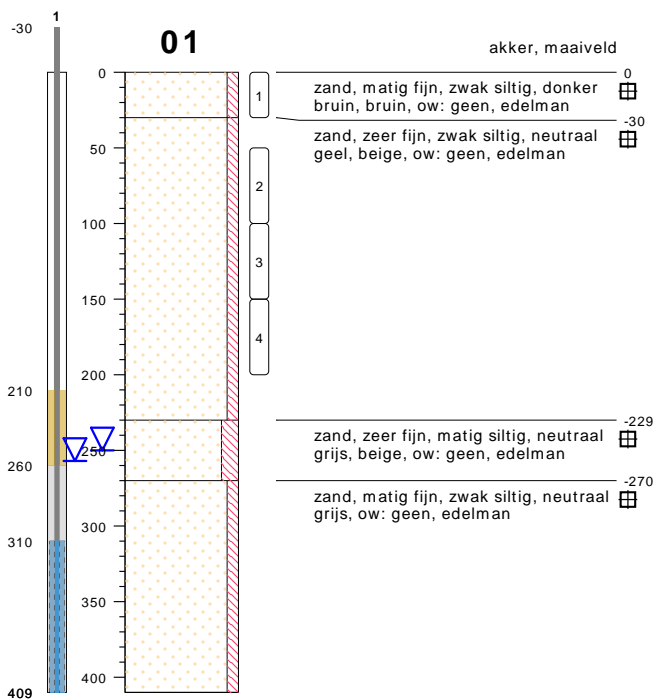
bodemprofielen **BIJLAGE 3**

type **peilbuis met 1 filter**
 datum **02-08-2017**
 boormeester **A. van Wuykhuyse**
 x **255222.99**
 y **531562.37**

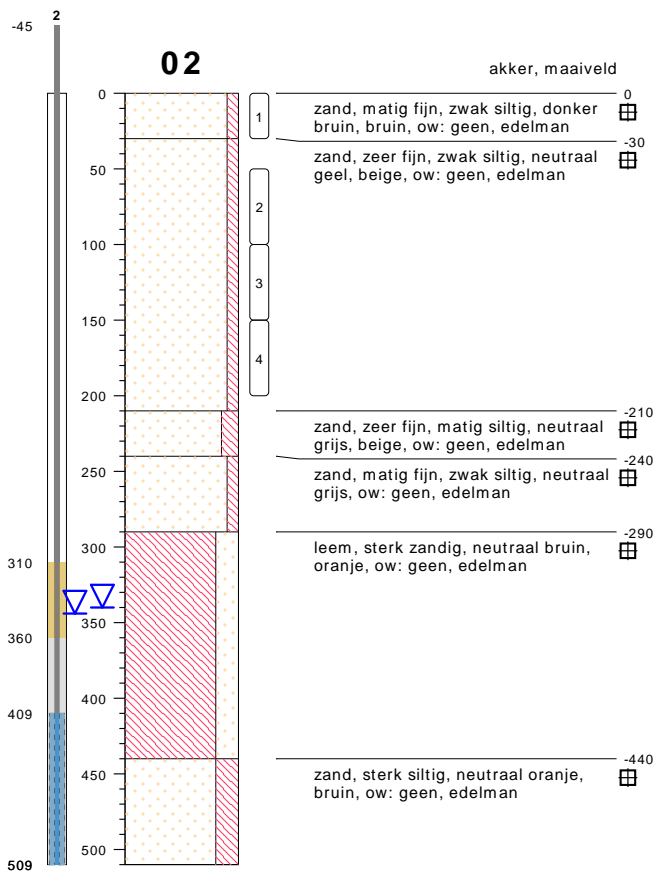
bodemprofielen BIJLAGE 3

type peilbuis met 1 filter
 datum 02-08-2017
 boormeester A. van Wuykhuyse
 x 255297.75
 y 531502.67

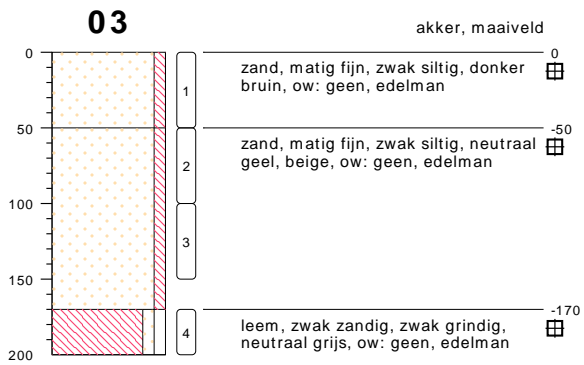
type **grondboring**
 datum **02-08-2017**
 boormeester **A.van Wuykhuyse**

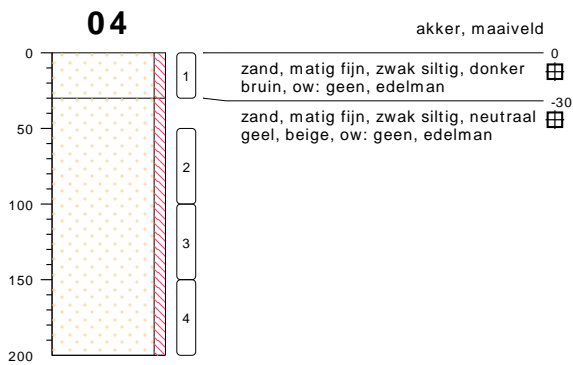
type **grondboring**
 datum **02-08-2017**
 boormeester **A.van Wuykhuyse**

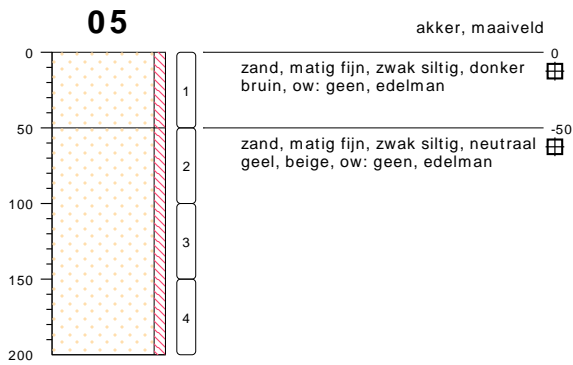
type **grondboring**
 datum **02-08-2017**
 boormeester **A.van Wuykhuyse**

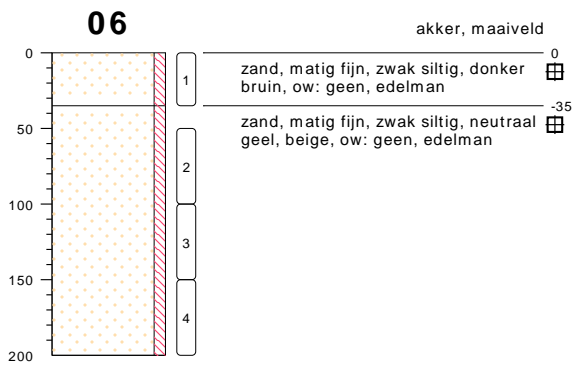
type **grondboring**
 datum **02-08-2017**
 boormeester **A.van Wuykhuyse**

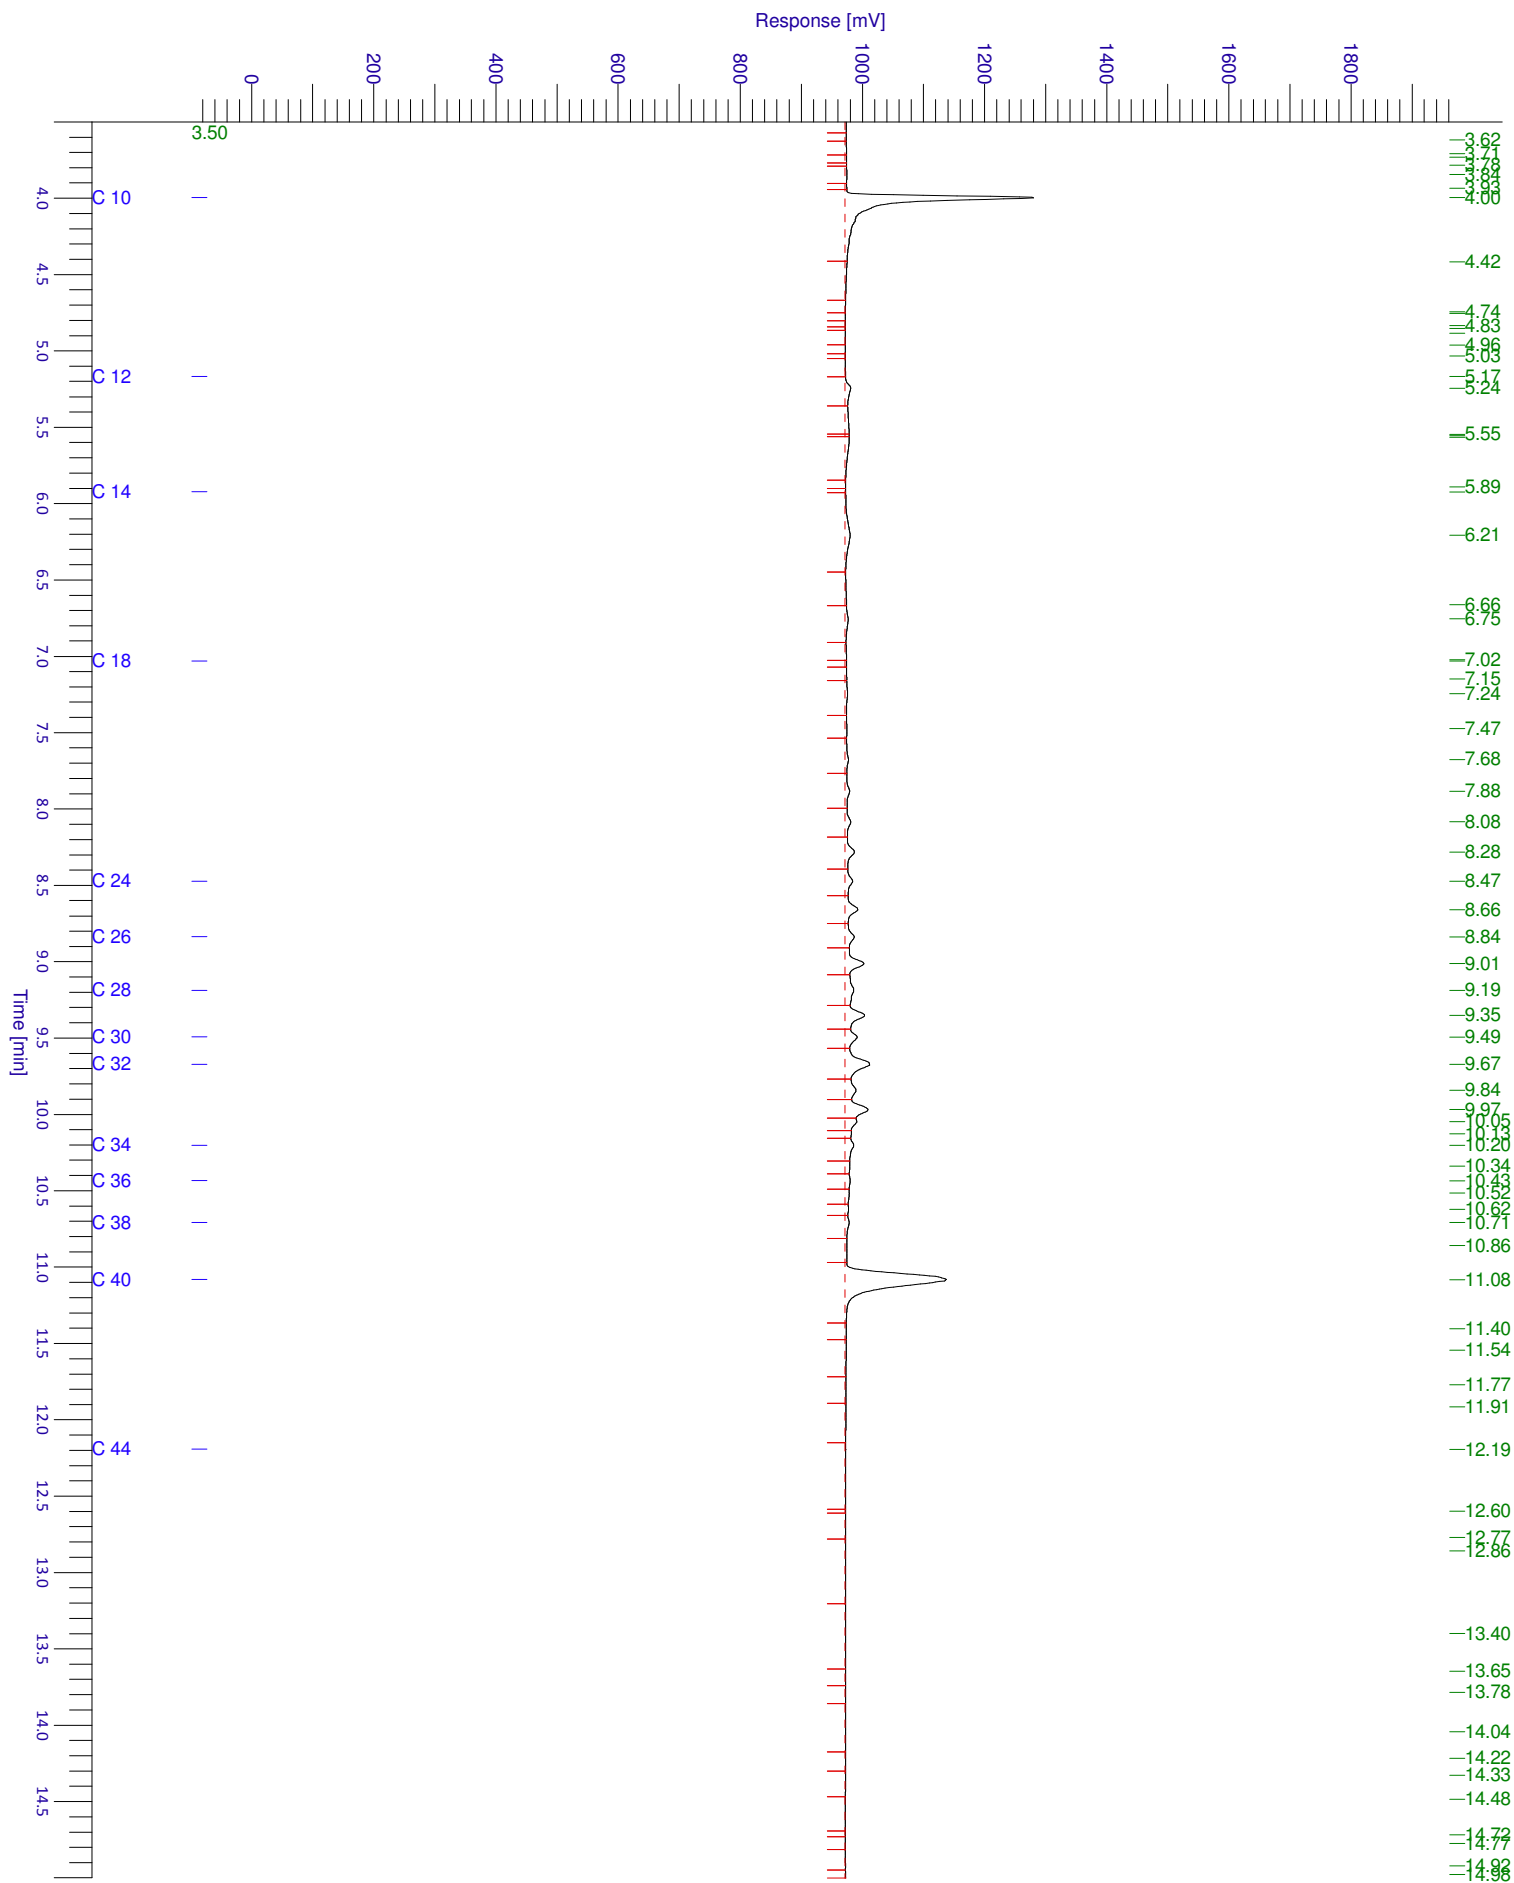
Chromatogram

Sample Name : 1719293001 Sample #: 001 Page 1 of 1
FileName : \\NLOT025\data\Glc\IS-GC34\2017-08\mo-34-0807-030-20170808-084544.raw
Date : 08-08-2017 08:45:55
Method : Min olie PE Time of Injection: 07-08-2017 22:14:13
Start Time : 3.50 min End Time : 15.00 min Low Point : -98.08 mV High Point : 1961.50 mV
Scale Factor: 1.0 Plot Offset: -98.08 mV Plot Scale: 2059.6 mV

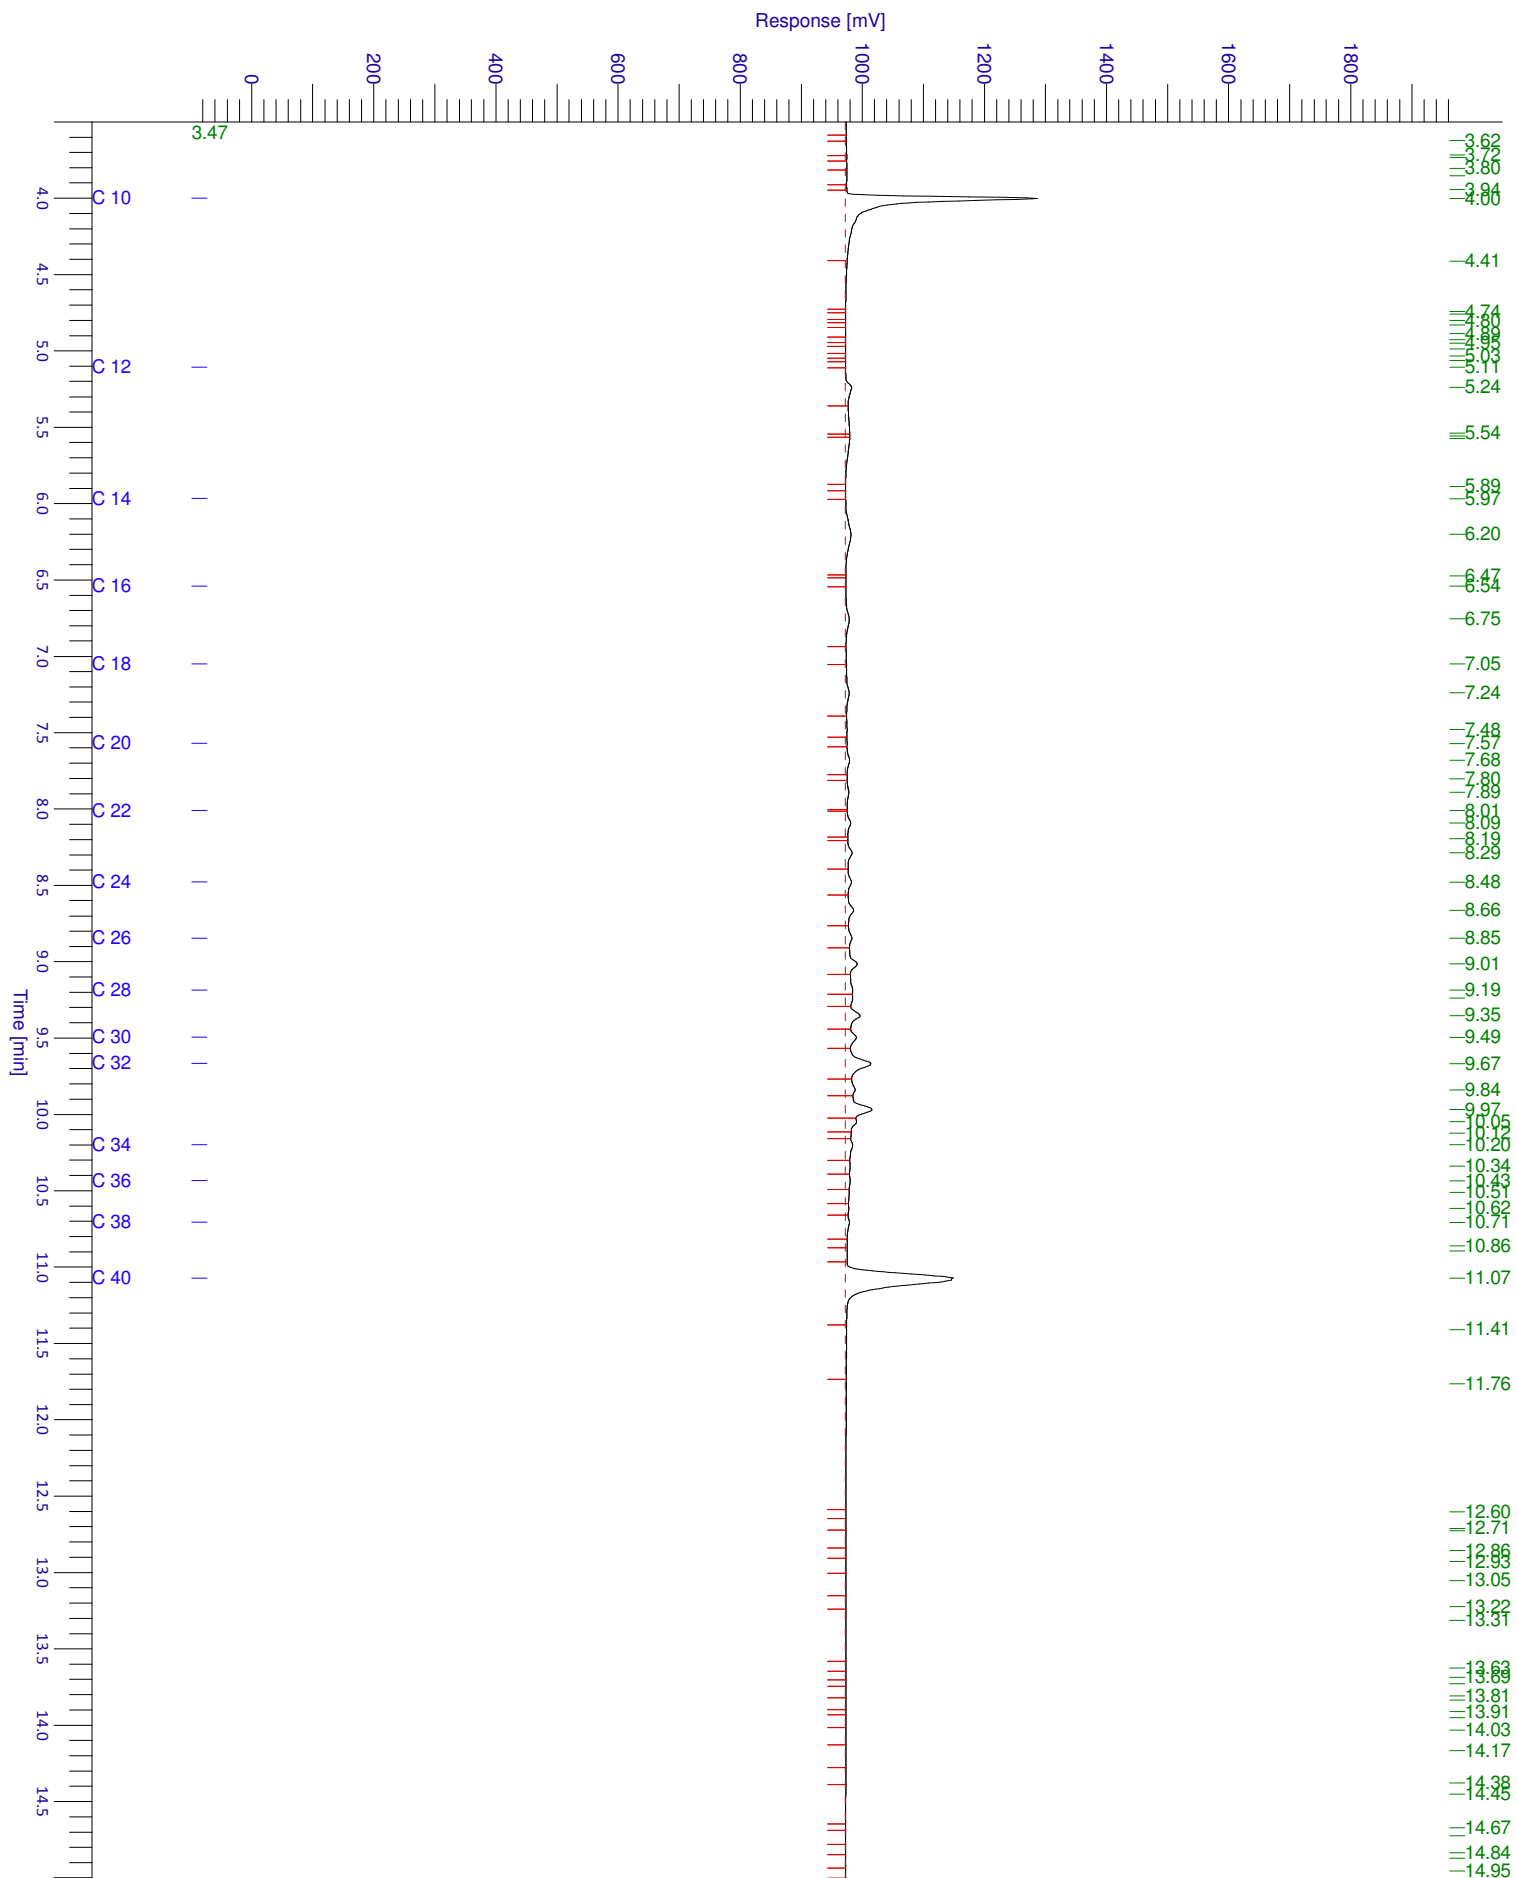
Chromatogram

Sample Name : 1719293002 Sample #: 001 Page 1 of 1
FileName : \\NLOT025\data\Glc\IS-GC34\2017-08\mo-34-0807-031-20170808-082115.raw
Date : 08-08-2017 08:21:27 Time of Injection: 07-08-2017 22:37:38
Method : Min olie PE Start Time : 3.50 min End Time : 15.00 min Low Point : -98.10 mV High Point : 1961.94 mV
Scale Factor: 1.0 Plot Offset: -98.10 mV Plot Scale: 2060.0 mV

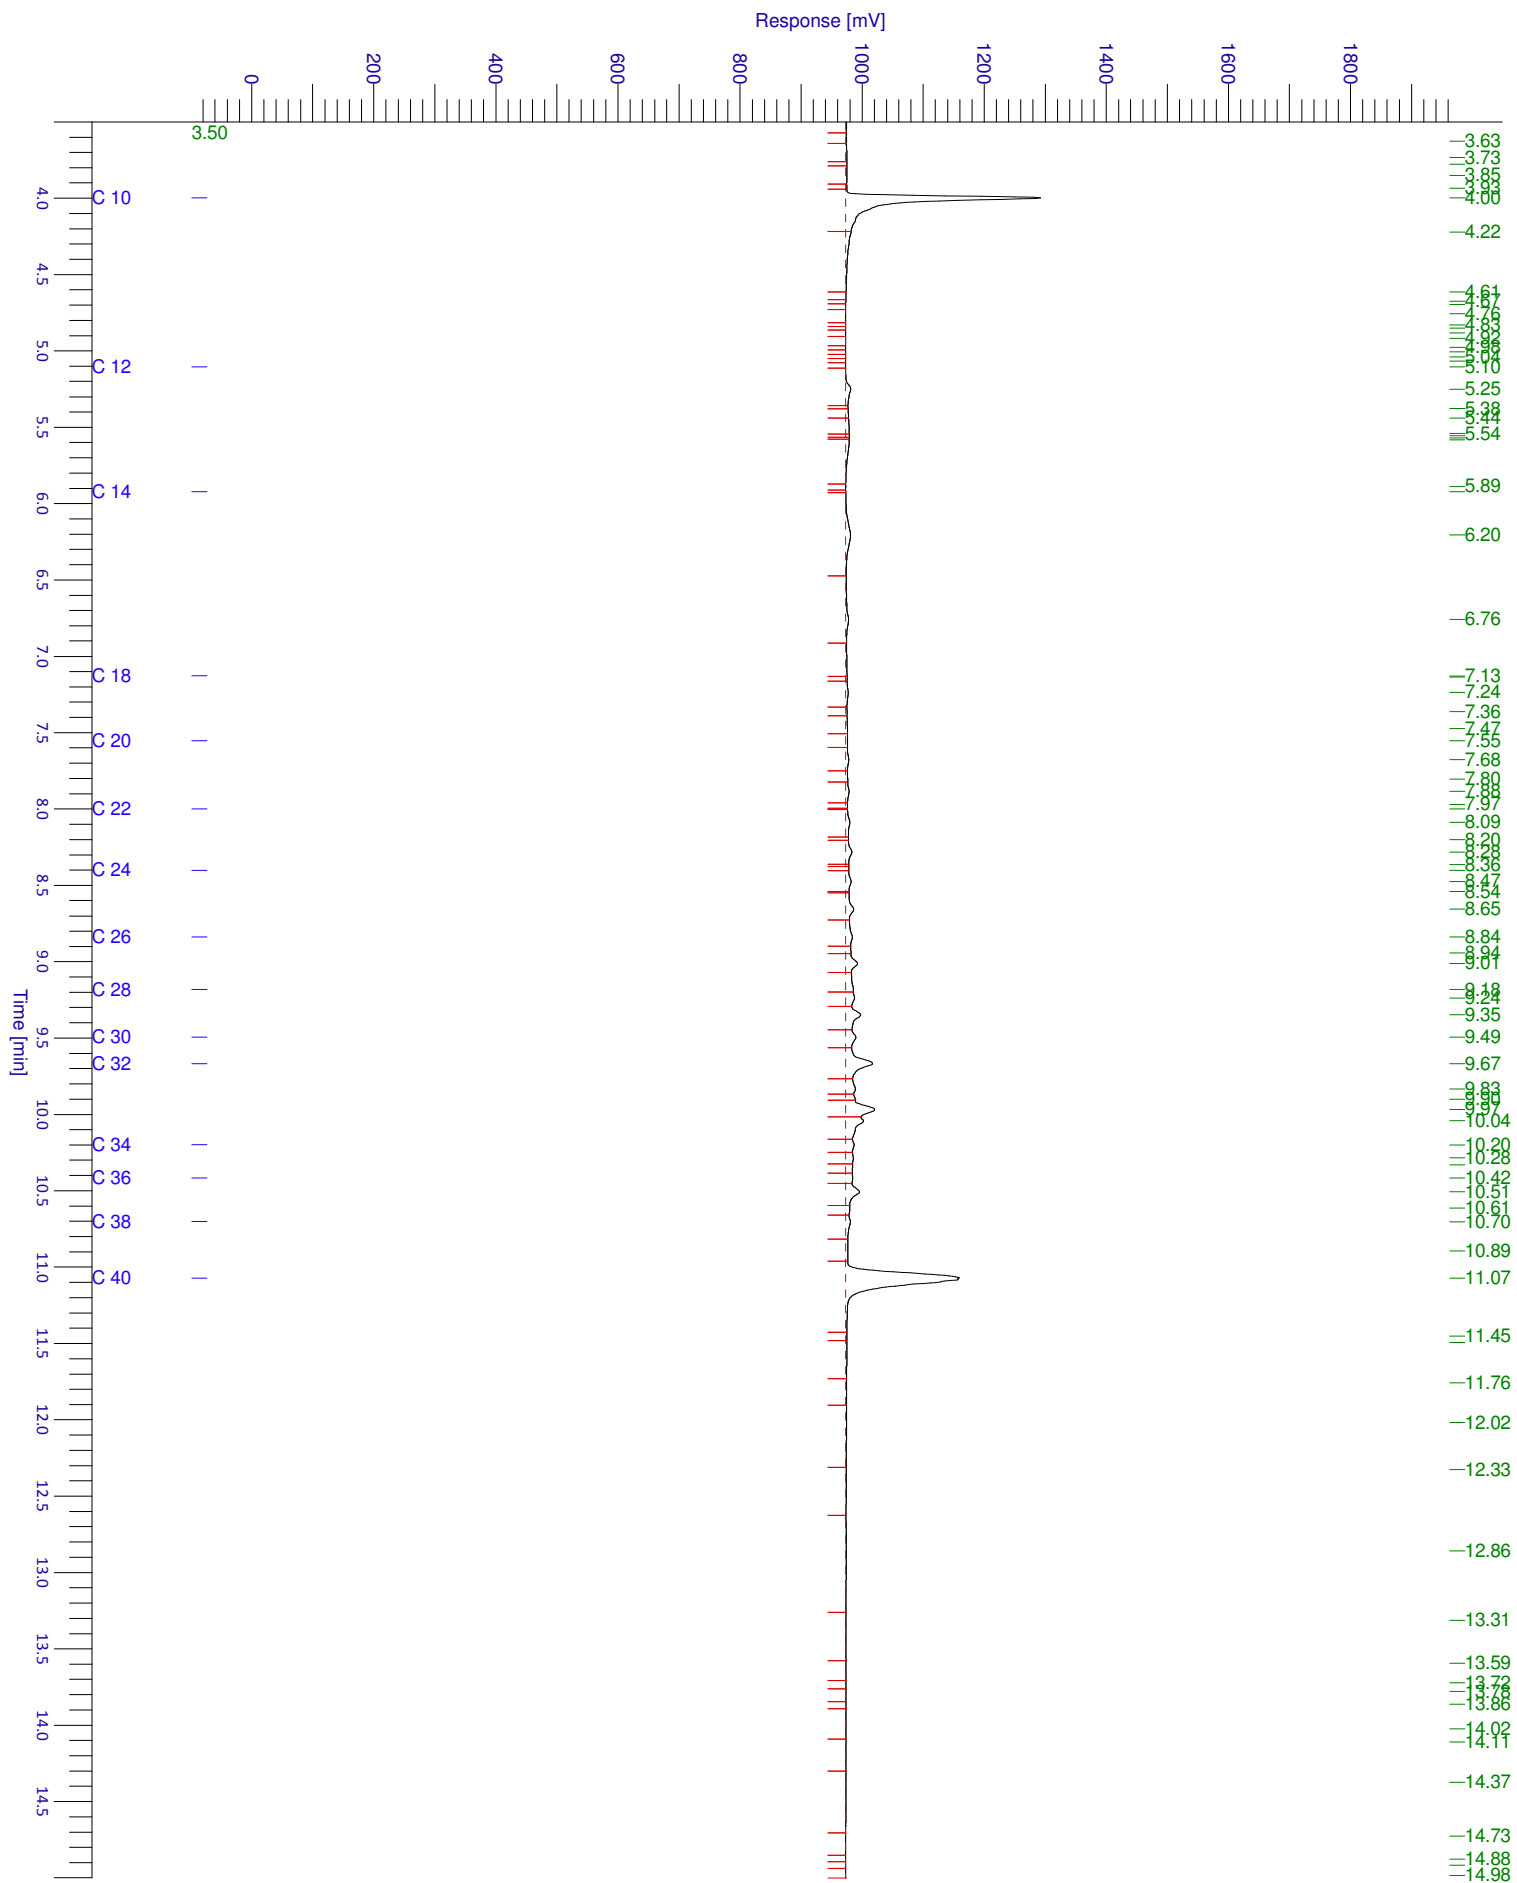
Chromatogram

Sample Name : 1719293003 Sample #: 001 Page 1 of 1
FileName : \\NLOT025\data\Glc\IS-GC34\2017-08\mo-34-0807-032-20170808-082136.raw
Date : 08-08-2017 08:21:48
Method : Min olie PE Time of Injection: 07-08-2017 23:00:54
Start Time : 3.50 min End Time : 15.00 min Low Point : -98.12 mV High Point : 1962.44 mV
Scale Factor: 1.0 Plot Offset: -98.12 mV Plot Scale: 2060.6 mV

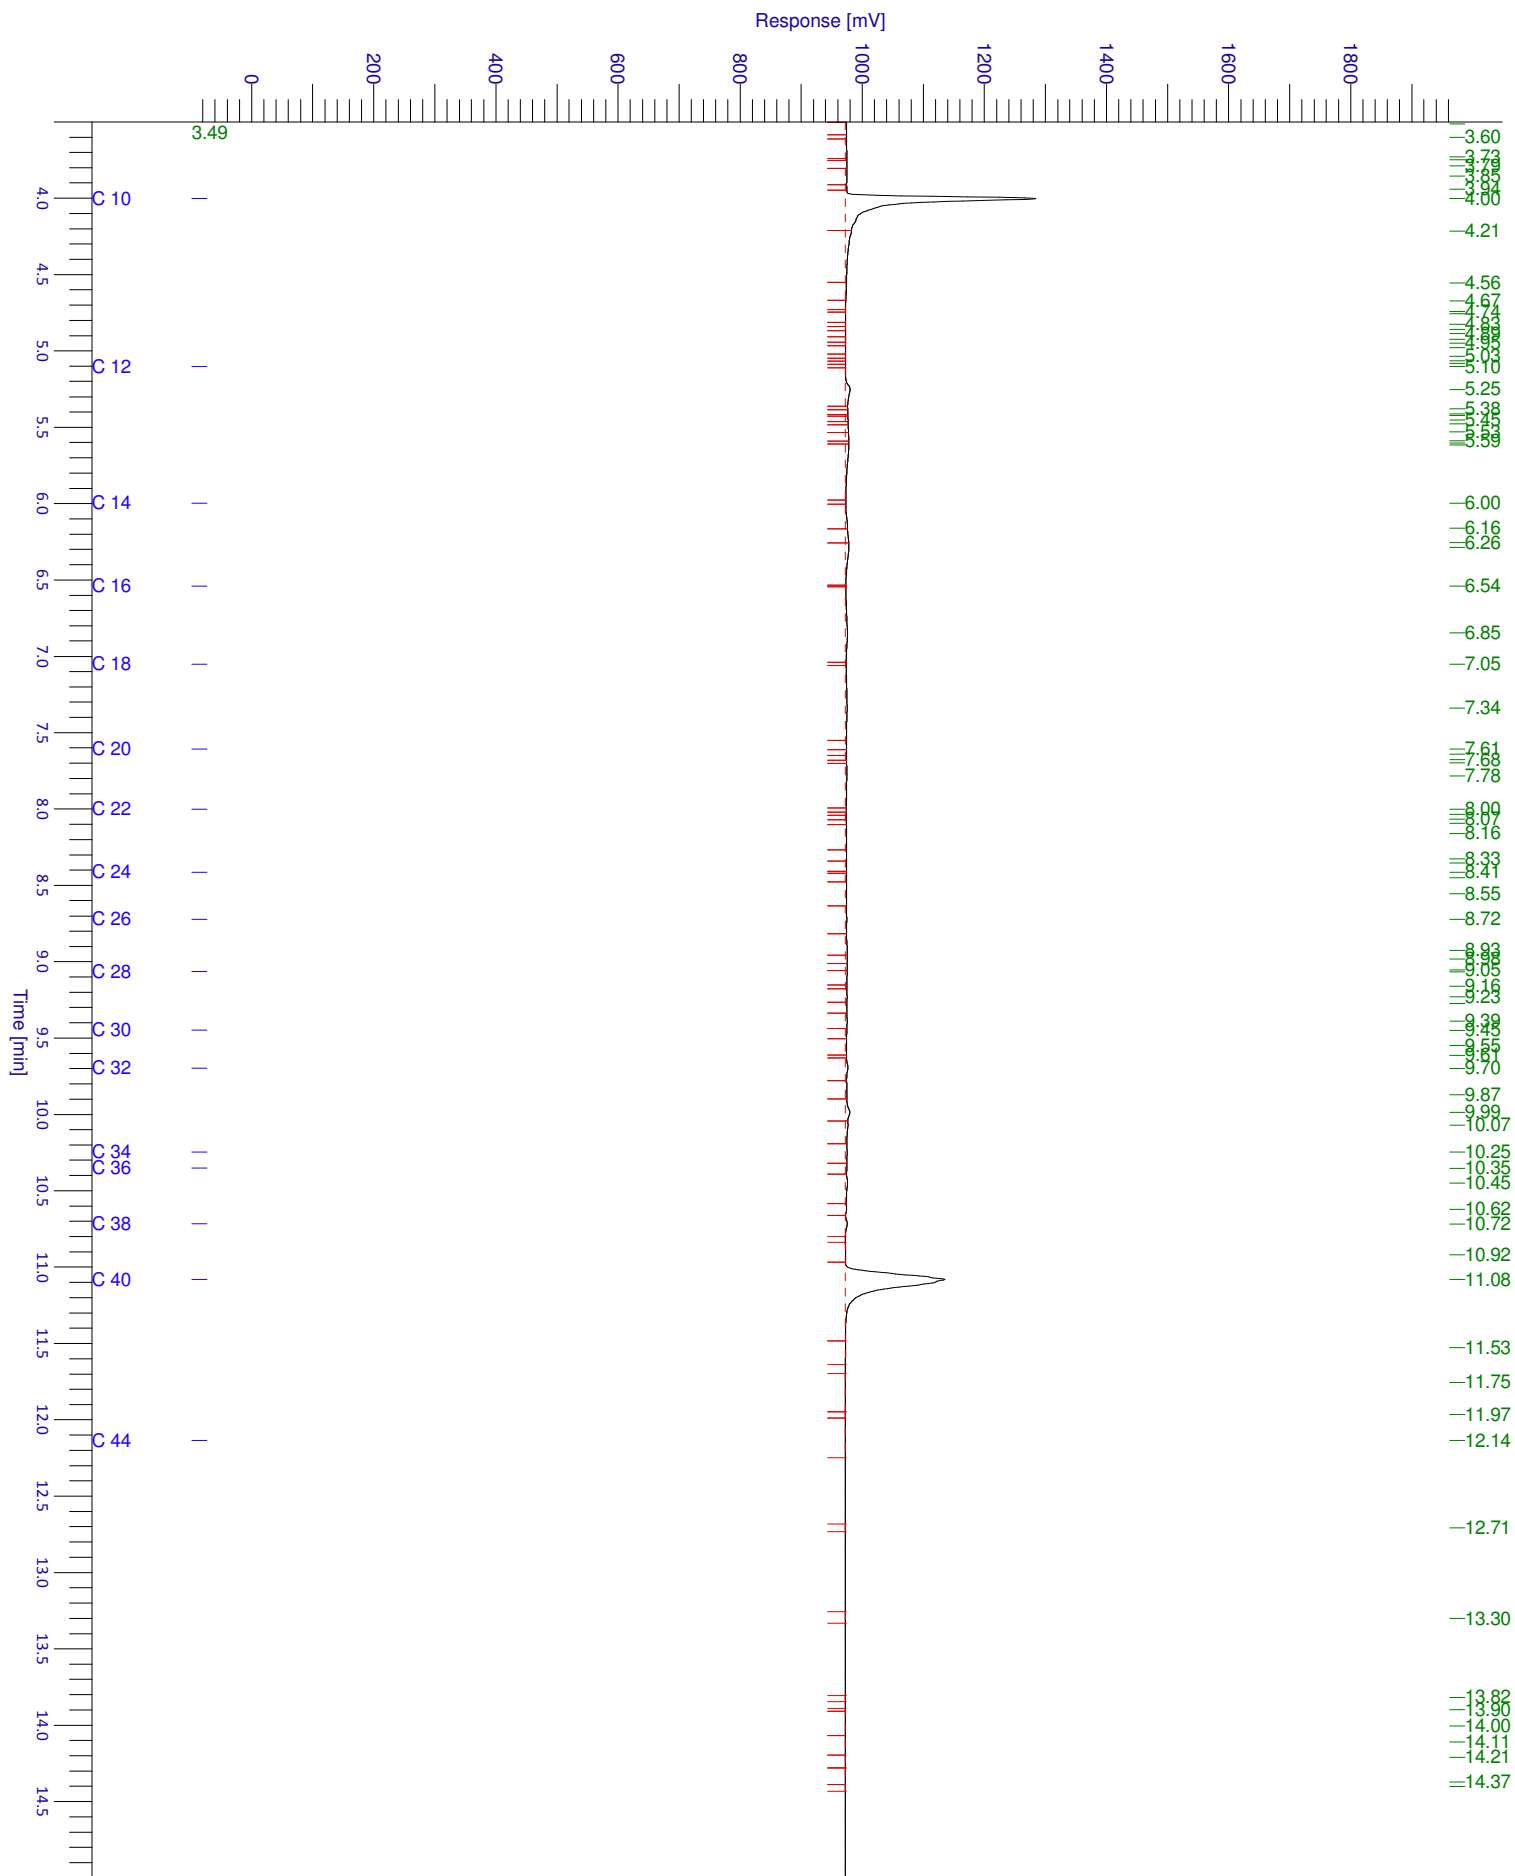
Chromatogram

Sample Name : 1719293004 Sample #: 001 Page 1 of 1
FileName : \\NLOT025\data\Glc\IS-GC34\2017-08\mo-34-0807-033-20170808-082158.raw
Date : 08-08-2017 08:22:09 Time of Injection: 07-08-2017 23:24:21
Method : Min olie PE Start Time : 3.50 min End Time : 15.00 min Low Point : -98.10 mV High Point : 1962.01 mV
Scale Factor: 1.0 Plot Offset: -98.10 mV Plot Scale: 2060.1 mV

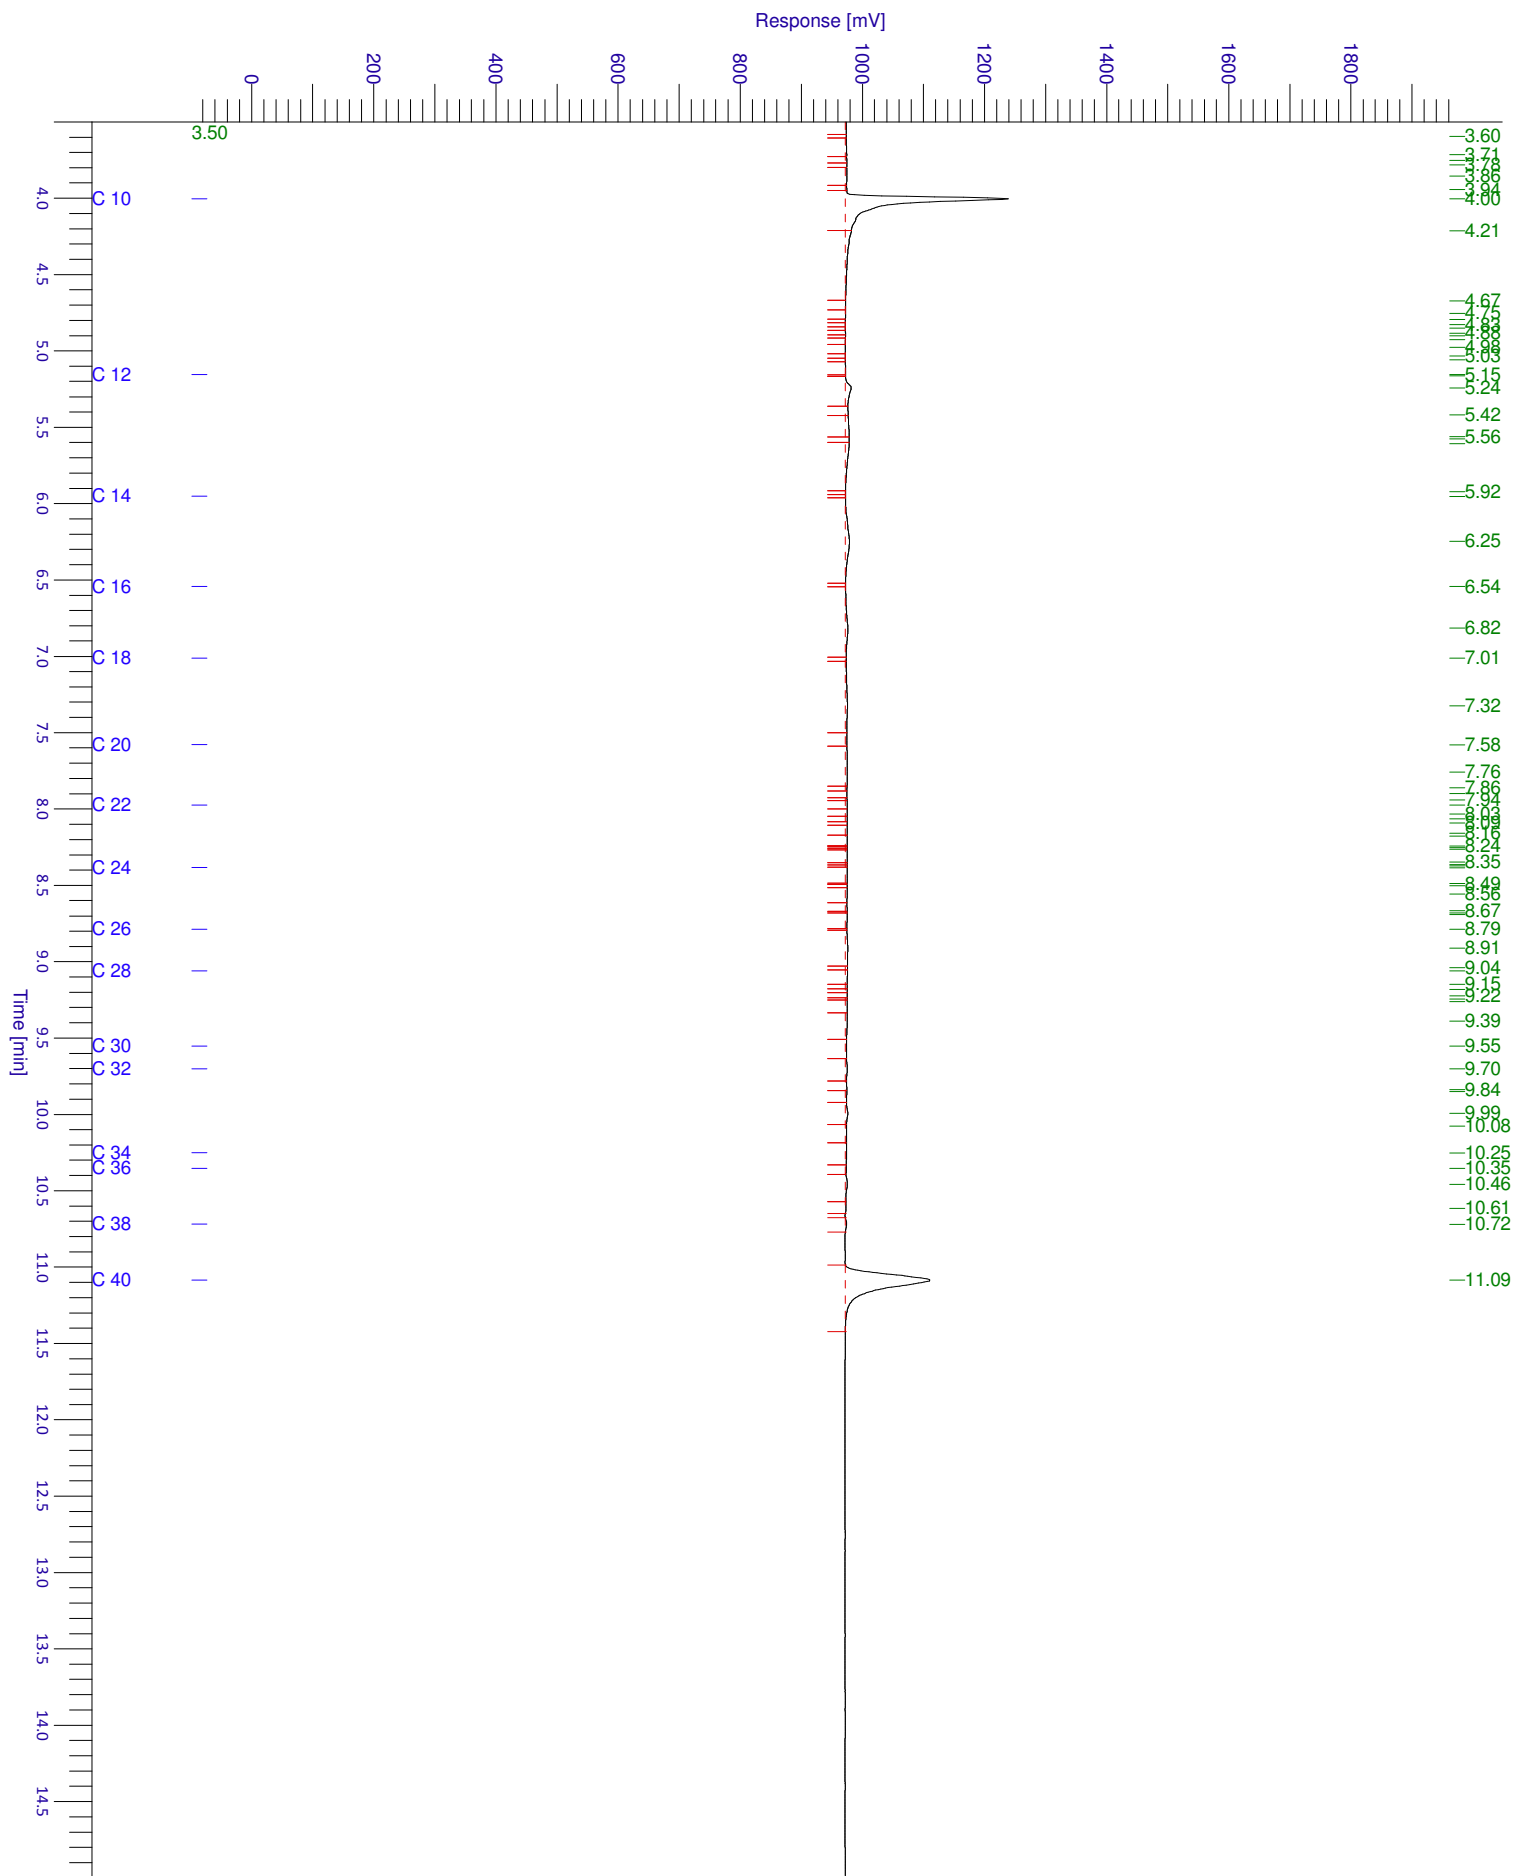
Chromatogram

Sample Name : 1719293005 Sample #: 001 Page 1 of 1
FileName : \\NLOT025\data\Glc\IS-GC34\2017-08\mo-34-0807-034-20170808-082218.raw
Date : 08-08-2017 08:22:30
Method : Min olie PE Time of Injection: 07-08-2017 23:47:39
Start Time : 3.50 min End Time : 15.00 min Low Point : -98.09 mV High Point : 1961.71 mV
Scale Factor: 1.0 Plot Offset: -98.09 mV Plot Scale: 2059.8 mV

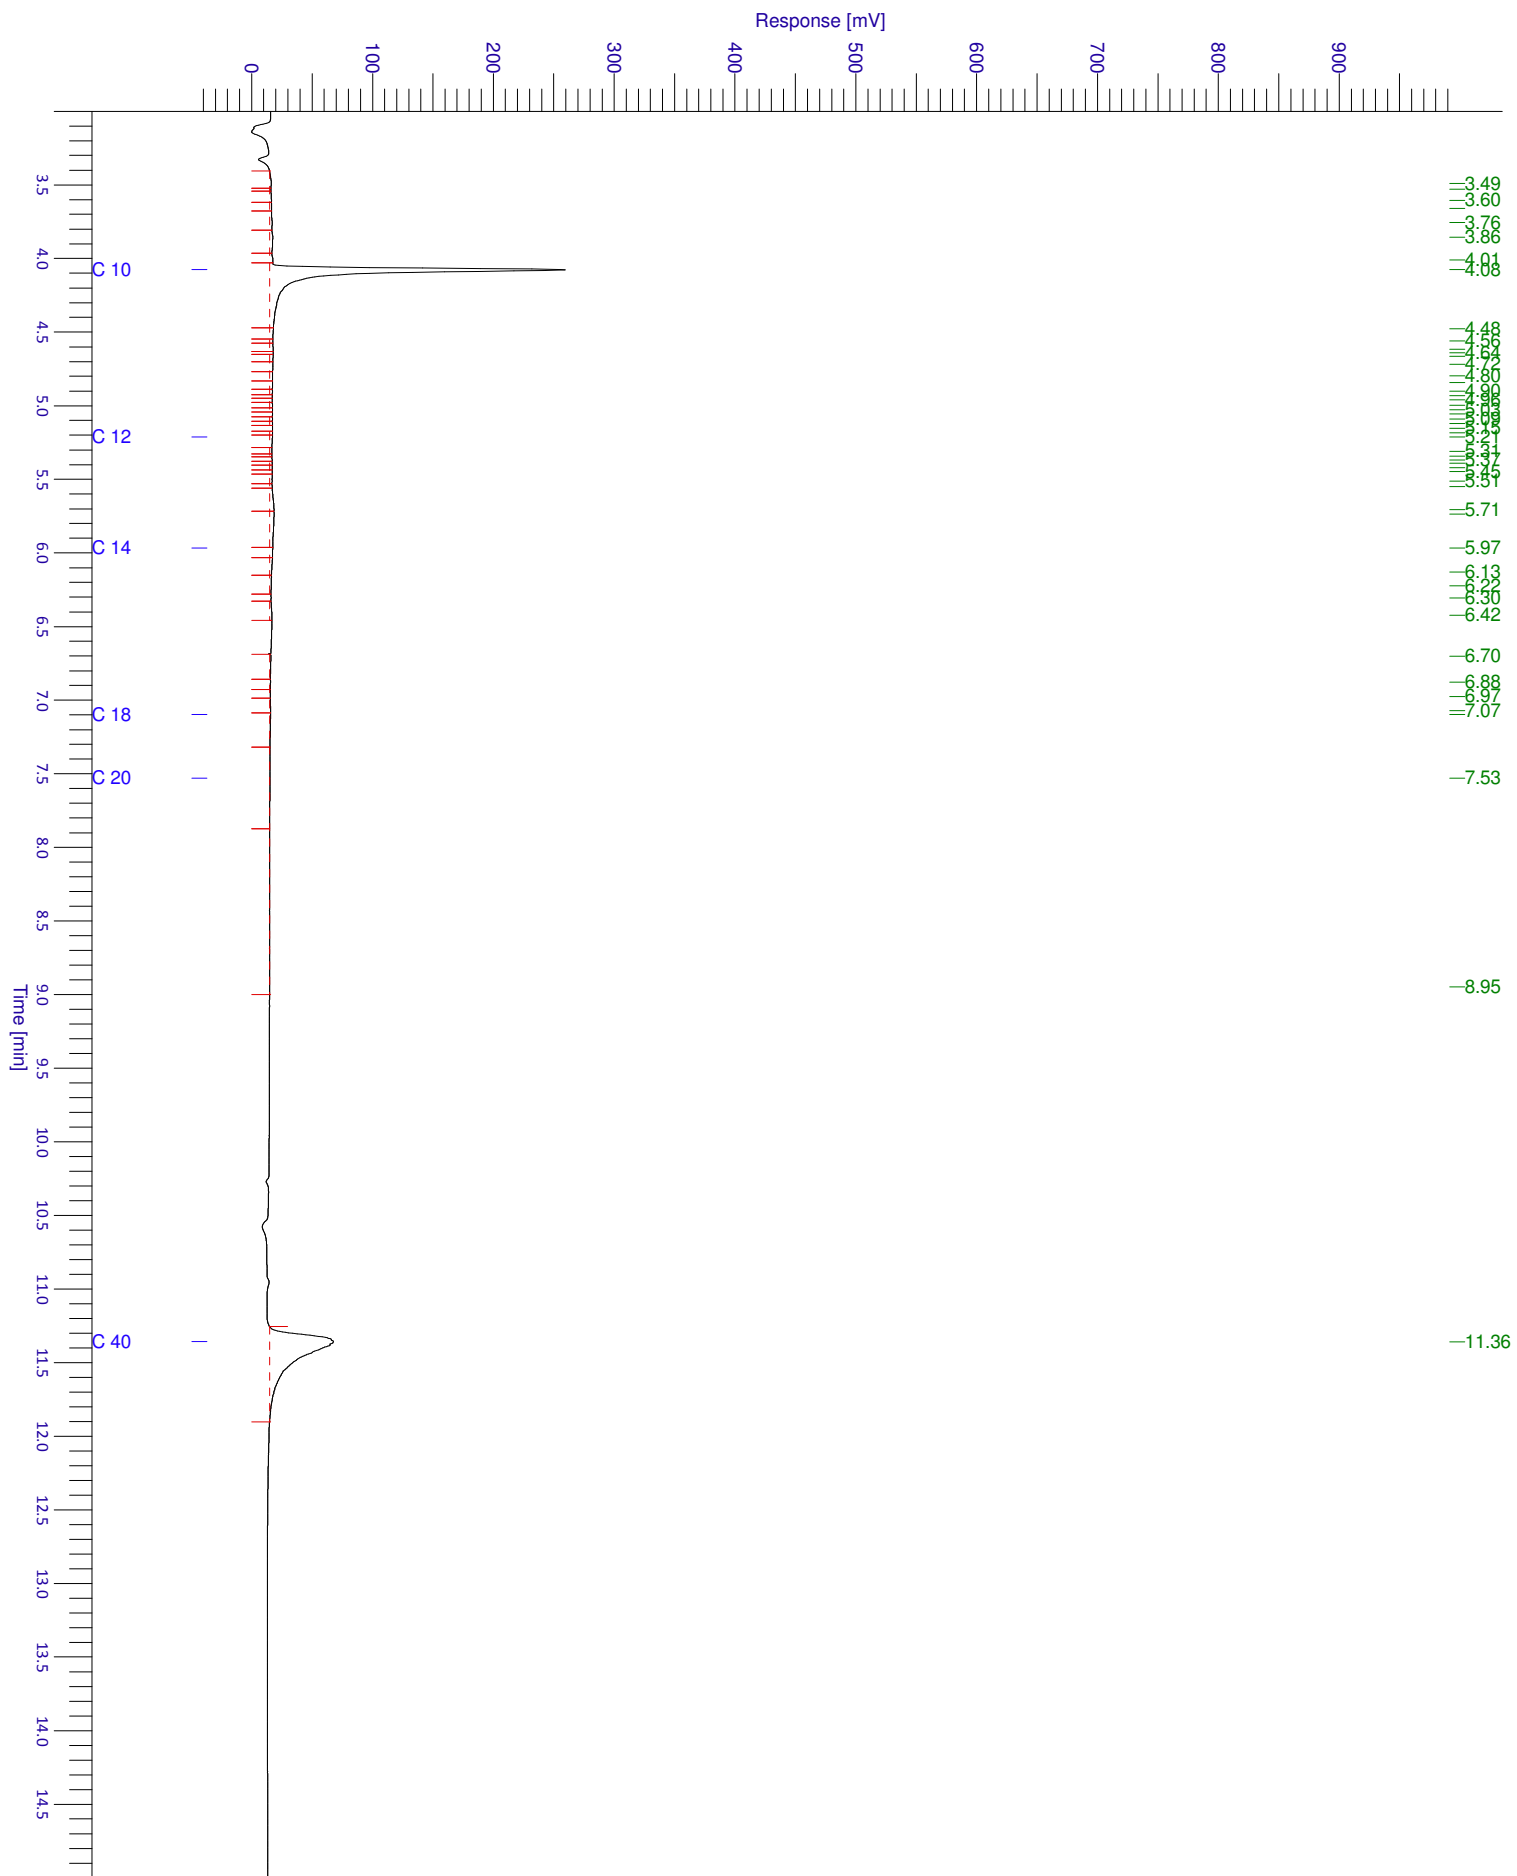
Chromatogram

Sample Name : 1719851001 Sample #: 002 Page 1 of 1
FileName : \\NLOT025\data\Glc\IS-GC14\2017-08\mo-14-0807-304-20170814-083934.raw
Date : 14-08-2017 08:39:46
Method : Min olie PE Time of Injection: 13-08-2017 18:09:30
Start Time : 3.00 min End Time : 15.00 min Low Point : -49.57 mV High Point : 991.44 mV
Scale Factor: 1.0 Plot Offset: -49.57 mV Plot Scale: 1041.0 mV

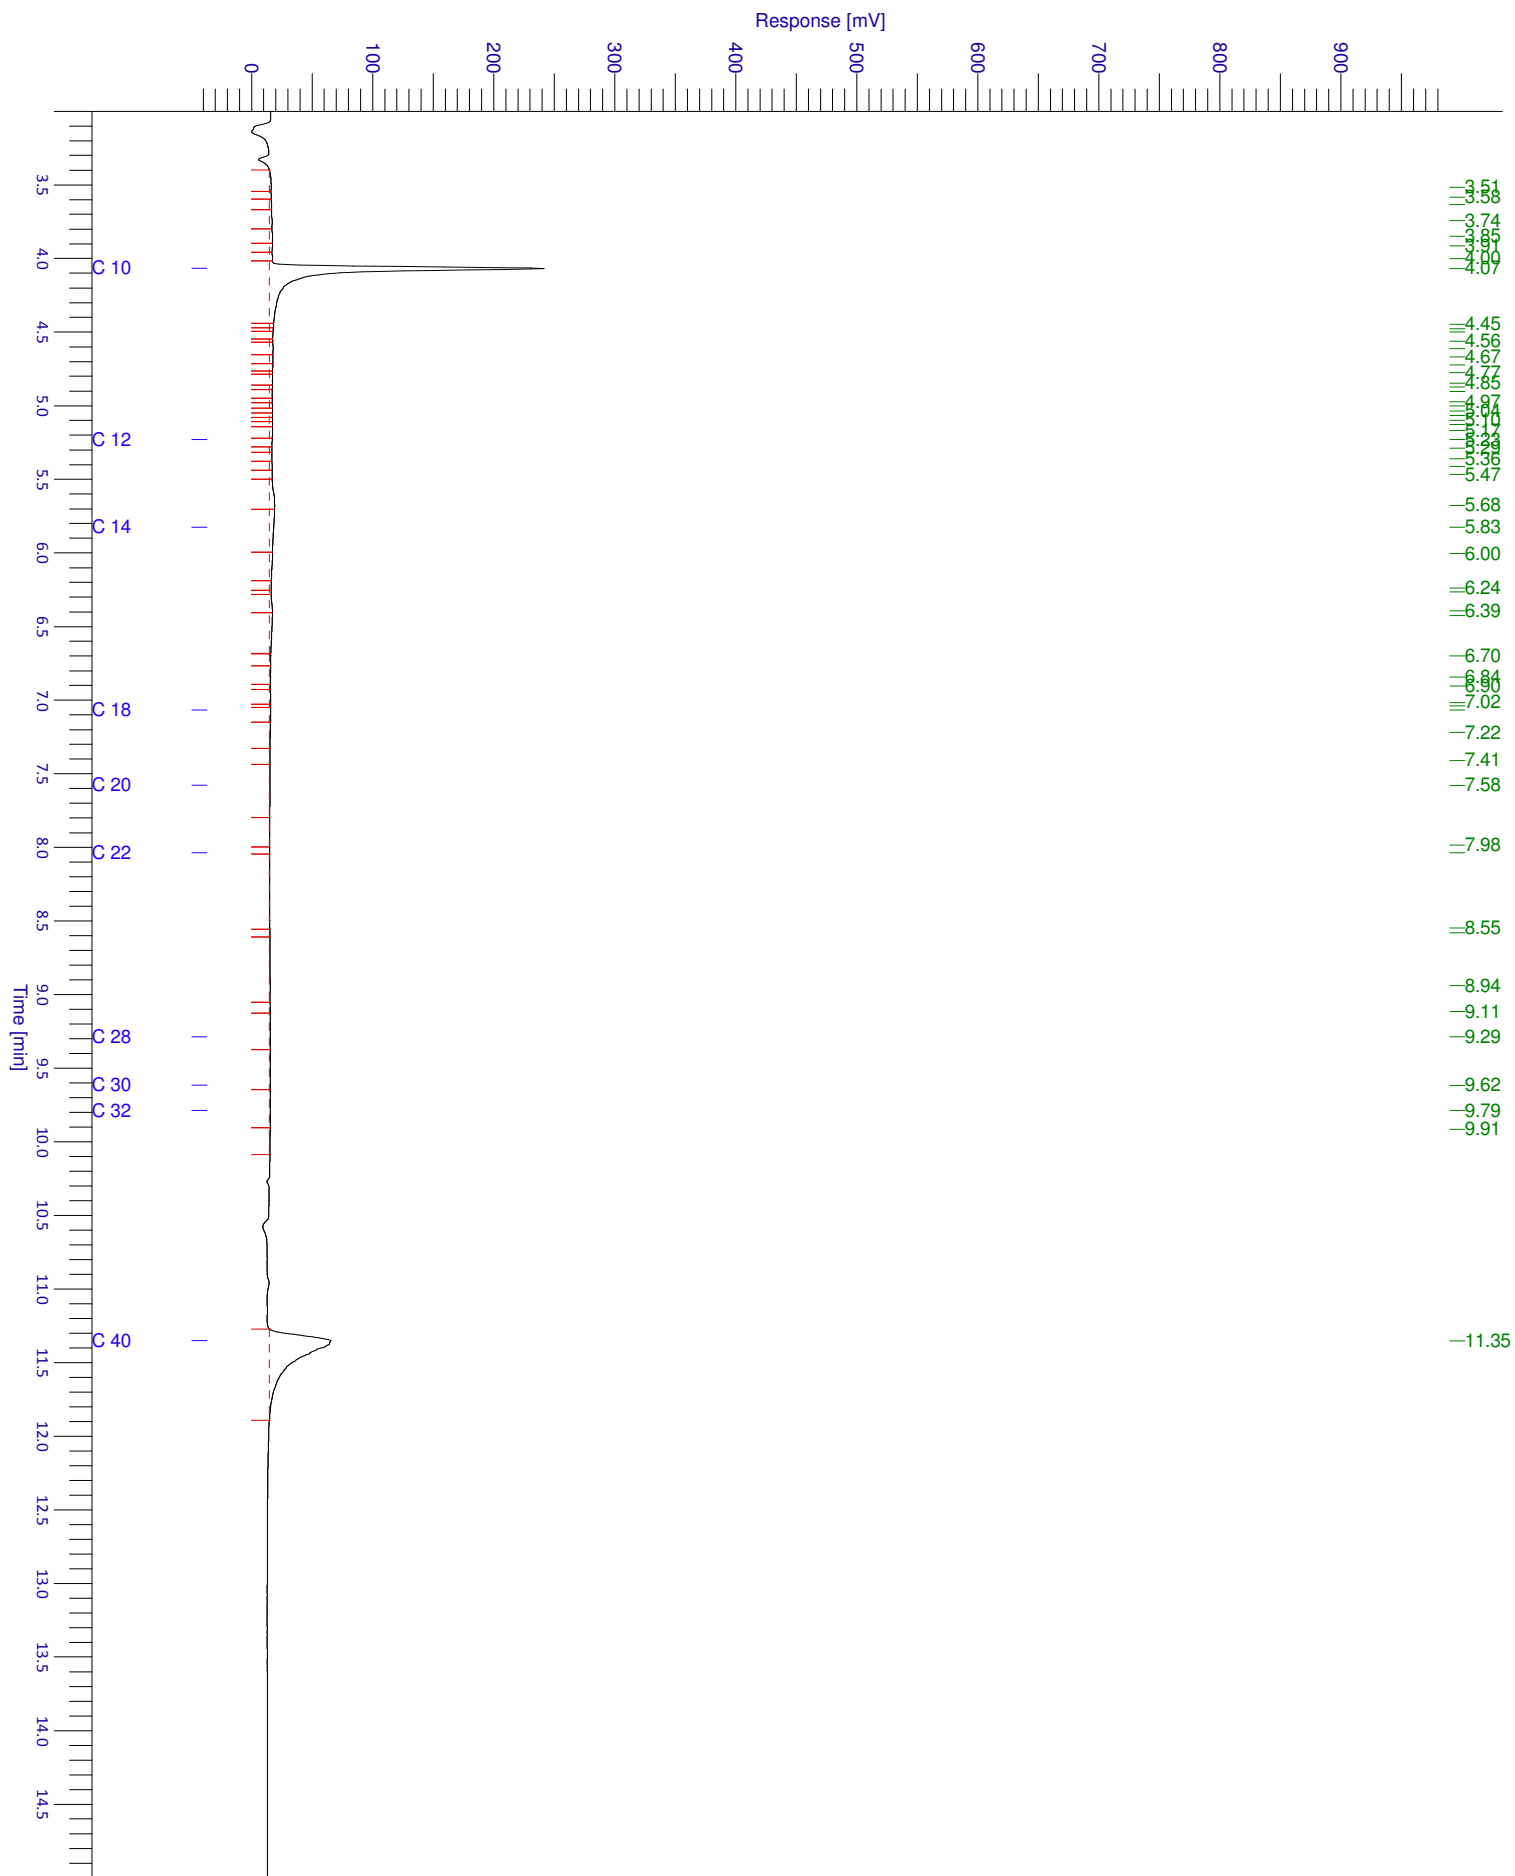
Chromatogram

Sample Name : 1719851002 Sample #: 002 Page 1 of 1
FileName : \\NLOT025\data\Glc\IS-GC14\2017-08\mo-14-0807-305-20170814-083955.raw
Date : 14-08-2017 08:40:07
Method : Min olie PE Time of Injection: 13-08-2017 18:32:46
Start Time : 3.00 min End Time : 15.00 min Low Point : -49.49 mV High Point : 989.89 mV
Scale Factor: 1.0 Plot Offset: -49.49 mV Plot Scale: 1039.4 mV
