Onderwerp: **verkennend milieukundig bodemonderzoek
volgens NEN-5740
Broekweg naast nr. 27, perceel AF nr. 1173, te
Klazienaveen**

Projectnummer: **16-M7751**

Opdrachtgever: **dhr. G. Nieters**

Datum: **02 augustus 2016**

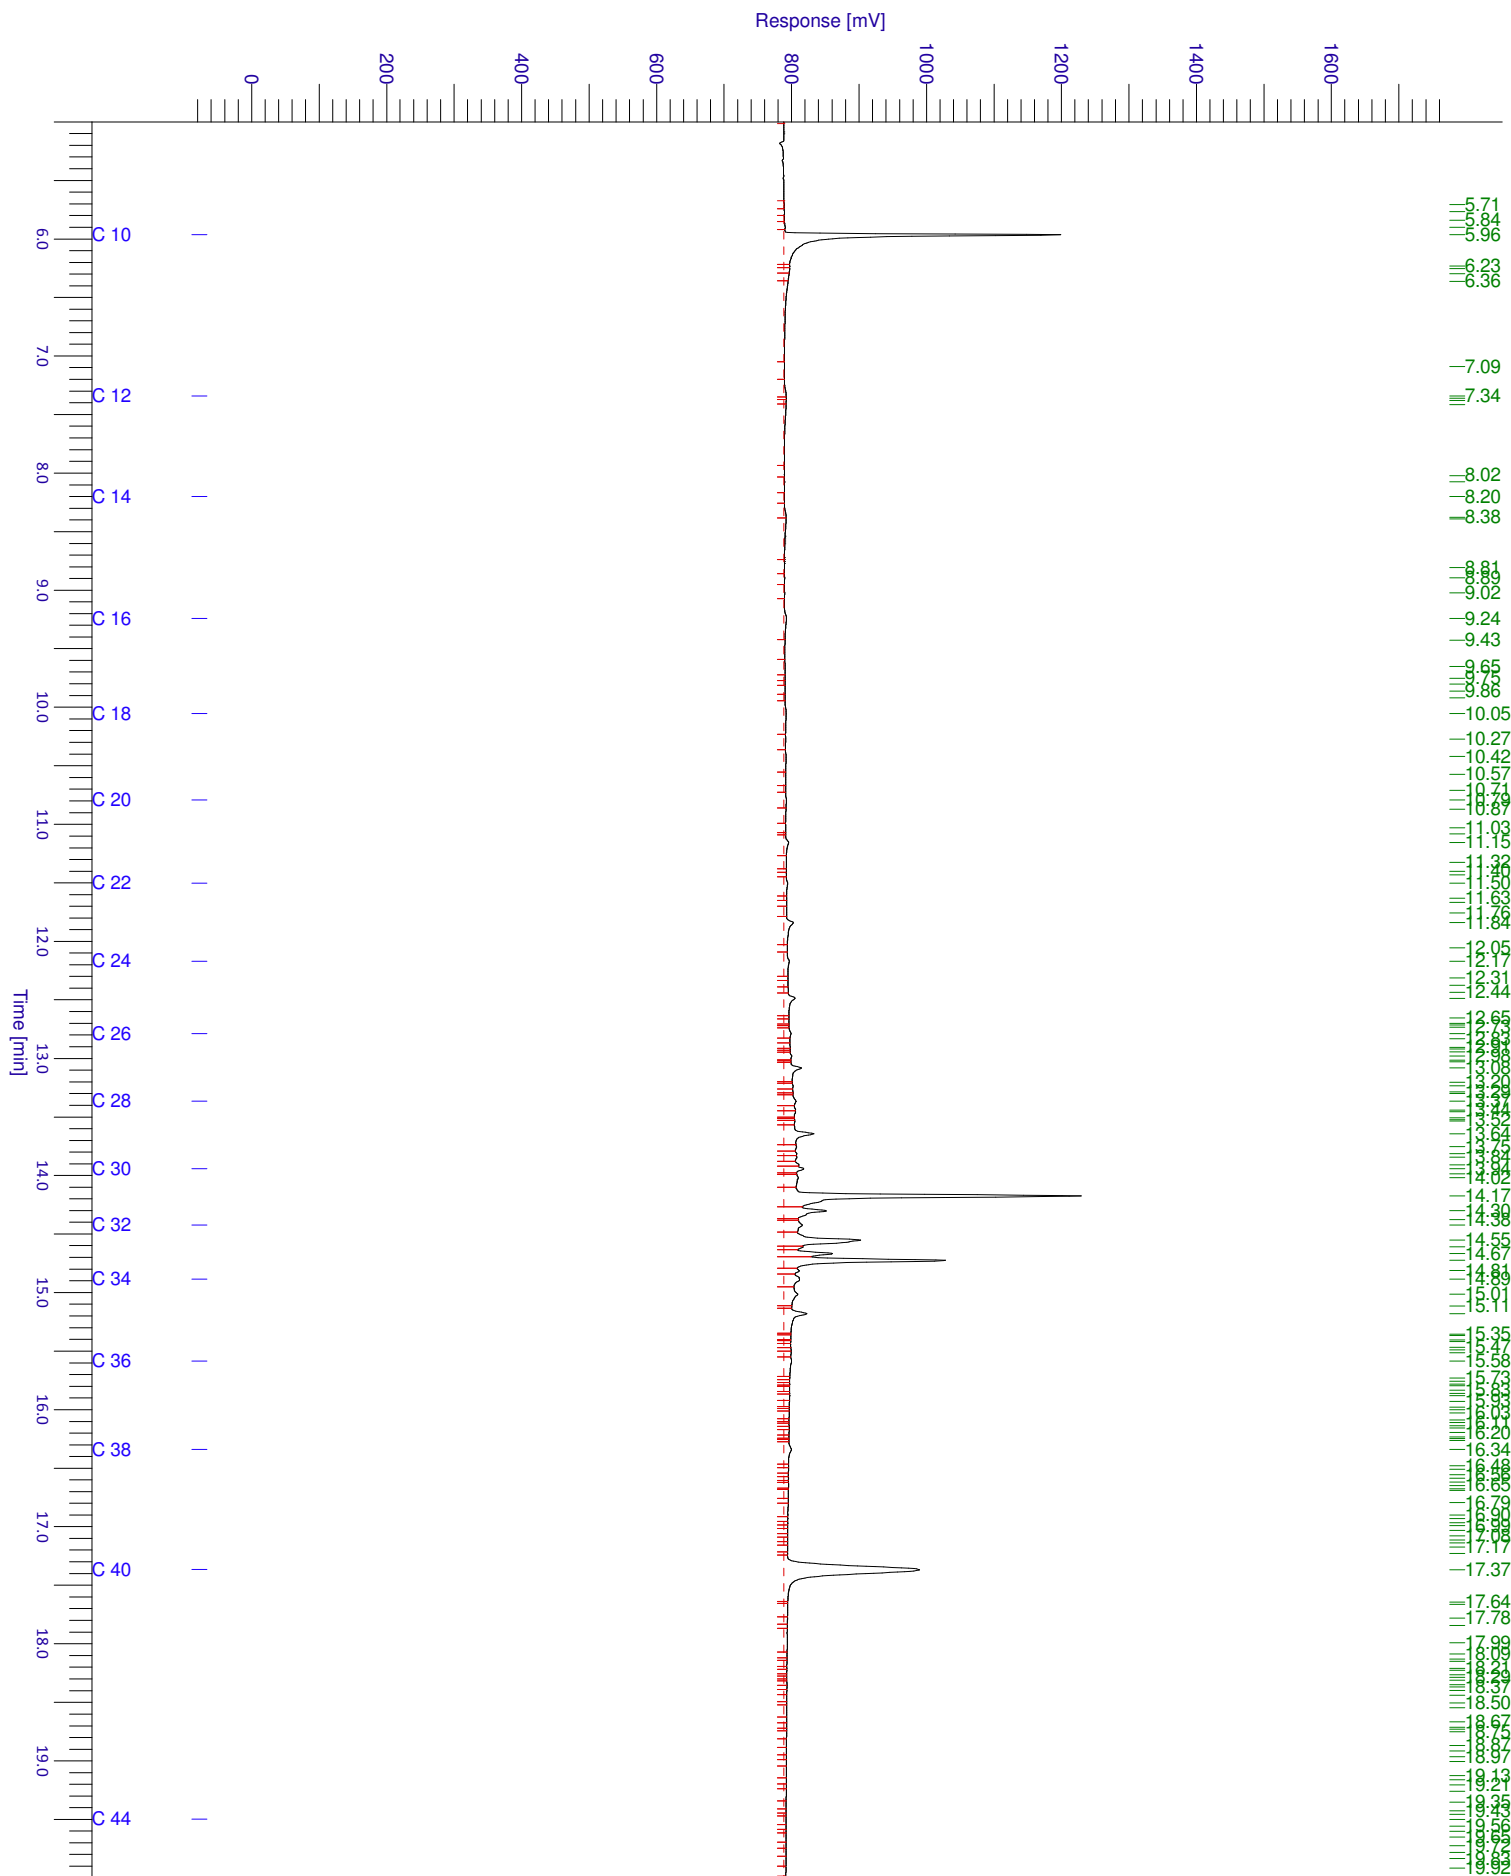
Chromatogram

Sample Name : 1663286001 Sample #: 001 Page 1 of 1
 FileName : \\NLOT025\data\Glc\IS-GC35\2016-07\mo-35-0718-067-20160722-081753.raw
 Date : 22-07-2016 08:18:05 Time of Injection: 21-07-2016 17:54:56
 Method : min olie pe Start Time : 5.00 min End Time : 20.00 min Low Point : -88.76 mV High Point : 1775.21 mV
 Scale Factor: 1.0 Plot Offset: -88.76 mV Plot Scale: 1864.0 mV
