Onderwerp: **verkennend milieukundig bodemonderzoek
volgens NEN-5740+A1
Oosterwijk Westzijde perceel sectie AE nr. 2355 te
Oranjedorp**

Projectnummer: **17-M8332**

Opdrachtgever: **mevr. C. Vink**

Datum: **27 februari 2018**

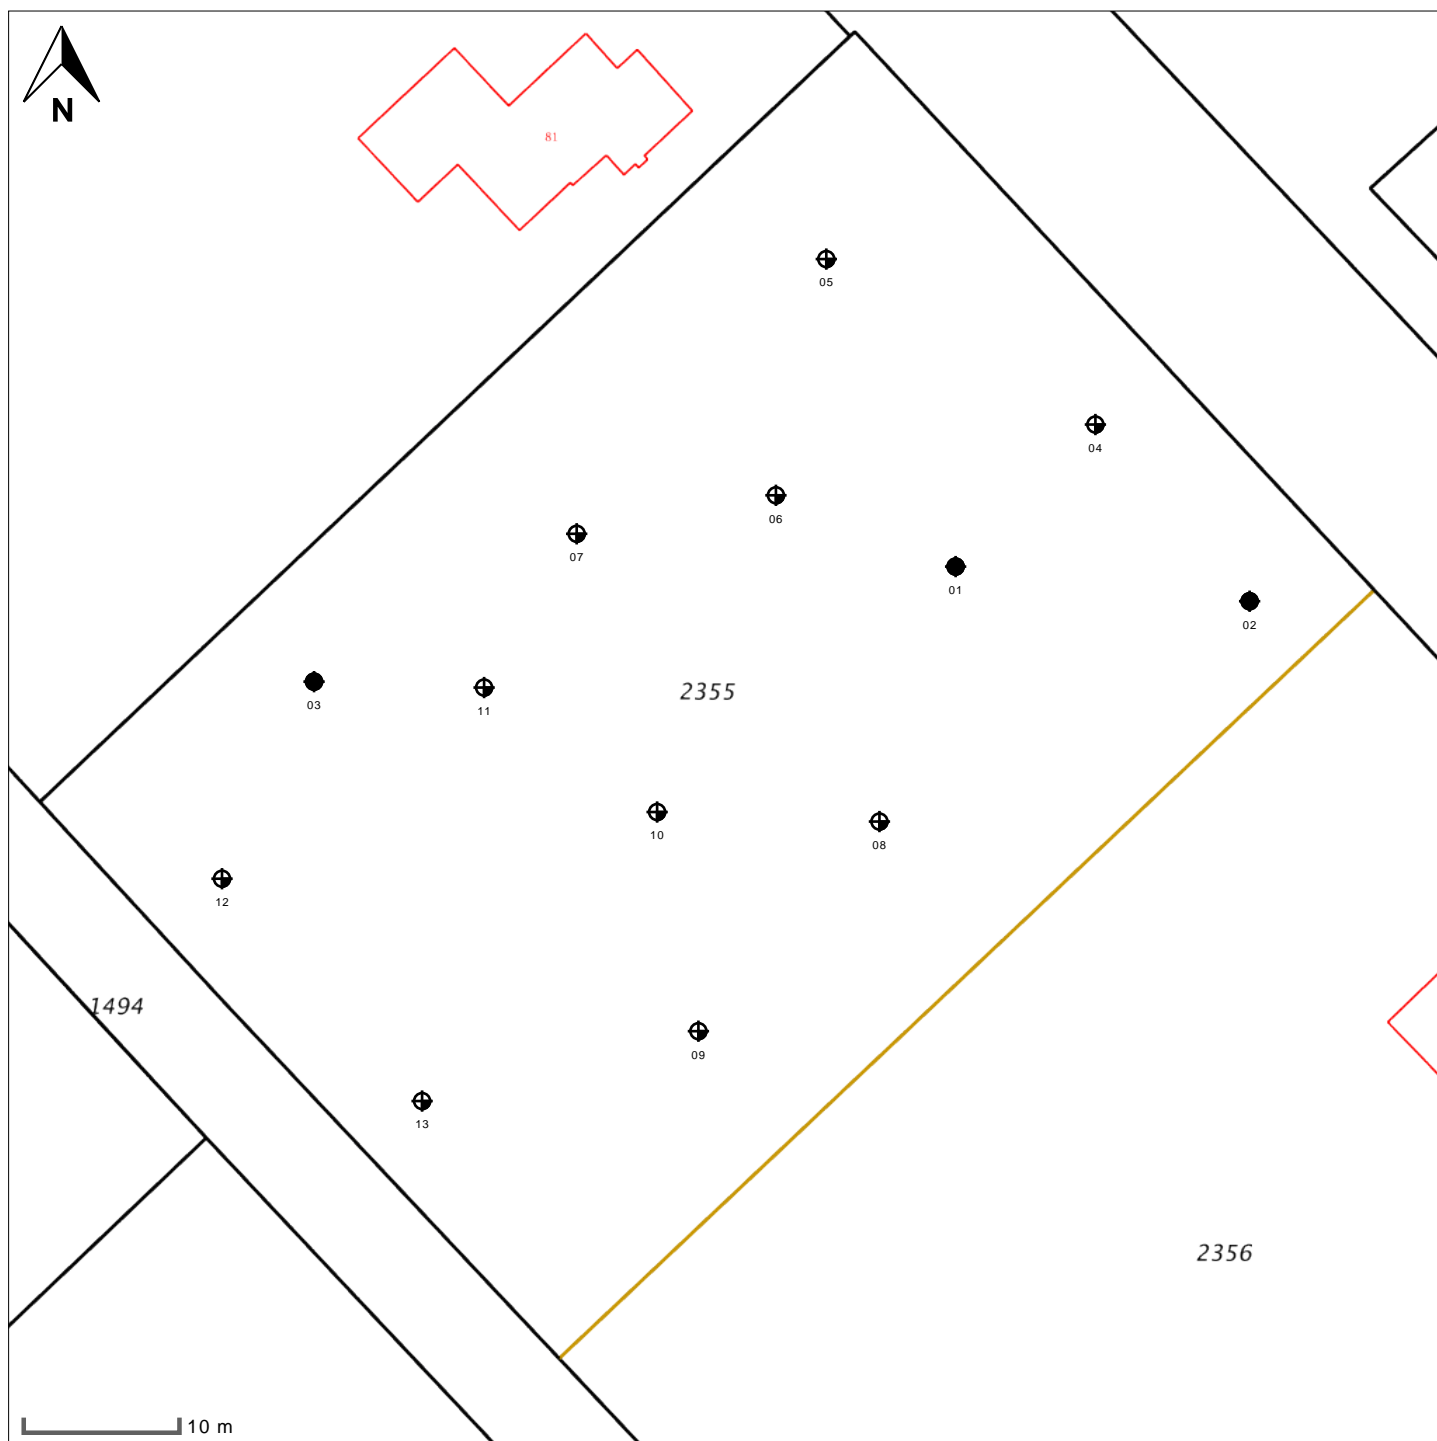
situatie tekening **BIJLAGE 2**

onderzoek **Oosterwijk WZ perceel AE 2355 te Oranjedorp**
 projectcode **18-M8332**
 datum **27-02-2018**
 paraaf
 schaal **1:500**

Het onderzoeksprogramma is ruimtelijk weergegeven in bijlage 2. In deze bijlage zijn alle geplaatste boringen geprojecteerd.

De positionering van alle boringen is weergegeven in bijlage 2.

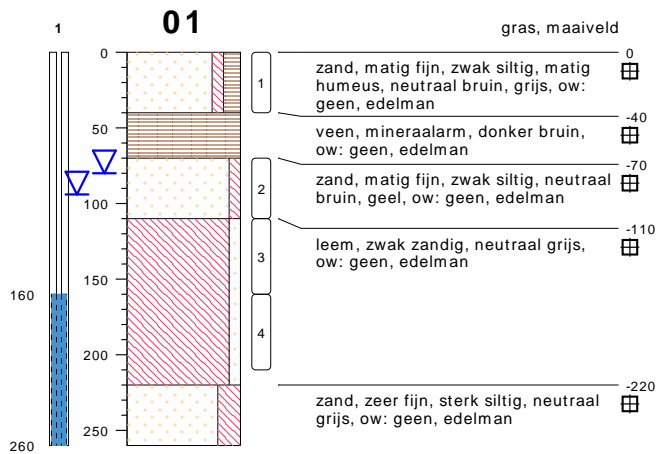
bodemprofielen **BIJLAGE 3**

type **grondboring**
 datum **22-01-2018**
 boormeester **A. van Wuykhuyse**
 x **260863.73**
 y **528734.47**

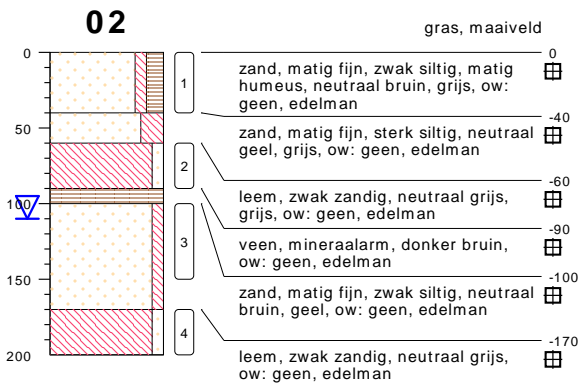
type **grondboring**
 datum **22-01-2018**
 boormeester **A. van Wuykhuyse**
 x **260883.17**
 y **528732.18**

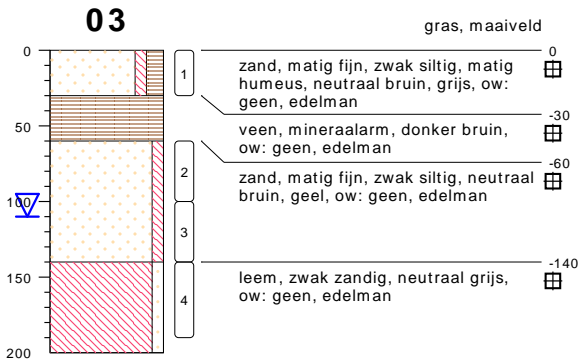
type **grondboring**
 datum **22-01-2018**
 boormeester **A. van Wuykhuyse**
 x **260821.31**
 y **528726.86**

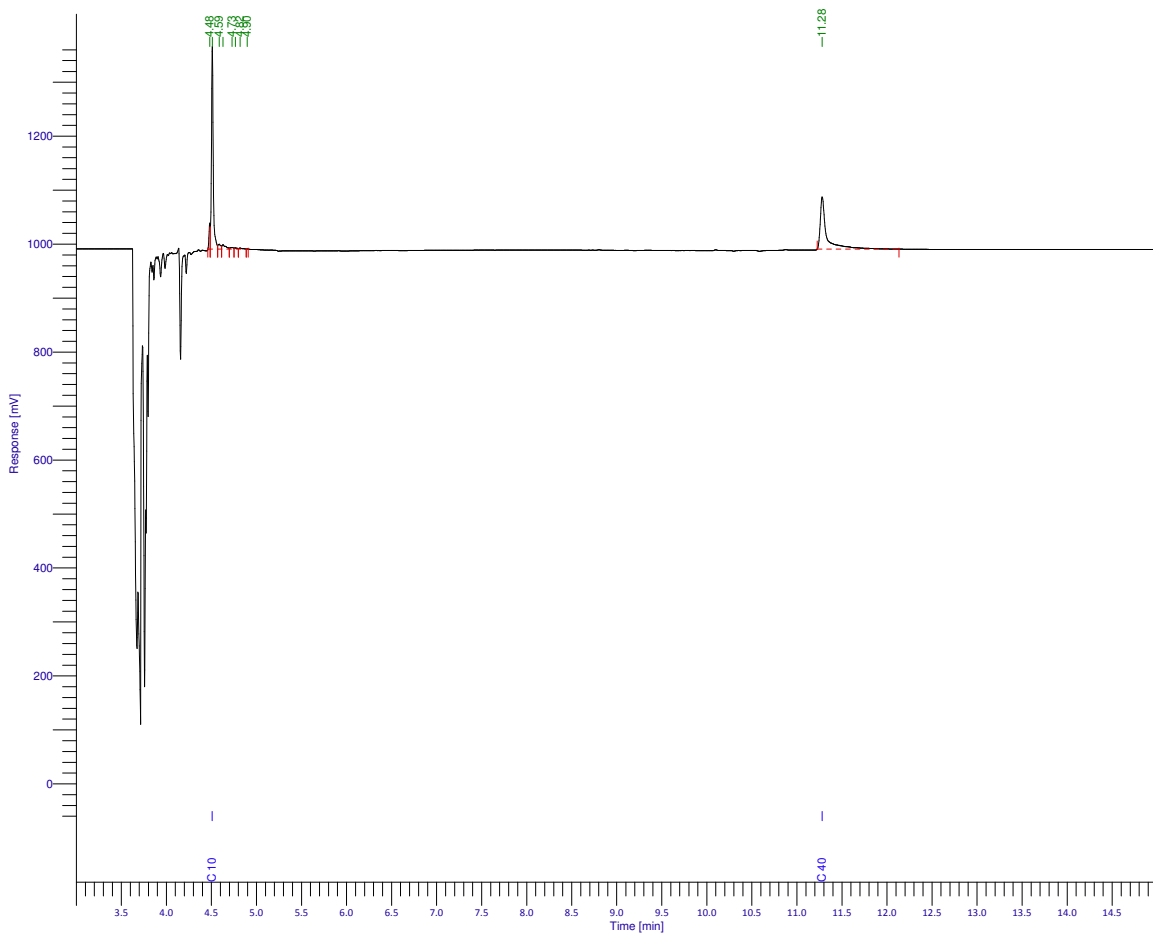
Chromatogram

Sample Name : 1803852001
File Name : \\NL01029\data\GC\IS-GC-142018-02\20180213-073247.raw
Date : 13-02-2018 07:32:58
Method : Minnie PE
Start Time : 3:00 min
Scale Factor : 1.0
Sample # : 001
Page 1 of 1
Time of Injection : 12:02:2018 18:19:13
End Time : 15:00 min
Low Point : -68.30 mV
High Point : 1366.09 mV
Plot Offset : -68.30 mV
Plot Scale : 1434.4 mV
