Onderwerp: **verkennend milieukundig bodemonderzoek  
Hoogeveenseweg nr. 43A te Pesse**  
Projectnummer: **13-M6650**  
Opdrachtgever: **BügelHajema Adviseurs**  
Datum: **12 september 2013**

onderwerp **verkennend milieukundig bodemonderzoek**  
**Hoogeveenseweg nr. 43A te Pesse**  
 datum 12 september 2013  
 projectnummer 13-M6650

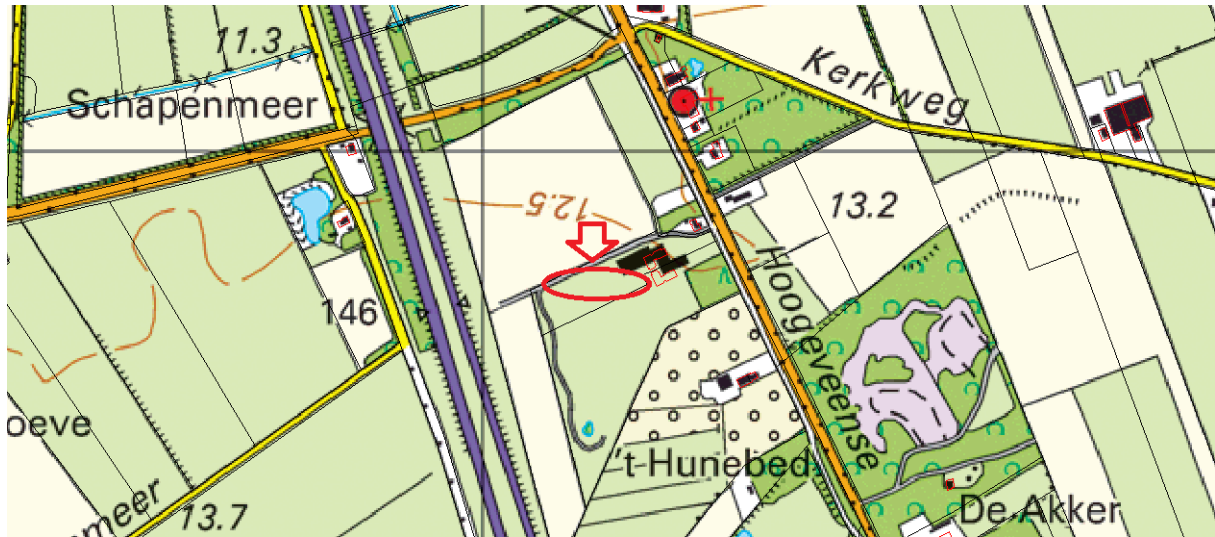
## BIJLAGE 1 TOPOGRAFISCH OVERZICHT

De onderzoekslocatie is gelegen aan de Hoogeveenseweg nr. 43A, ten zuiden van de bebouwde kom van Pesse (gemeente Hoogeveen).

De topografische ligging van de onderzoekslocatie is weergegeven in bijlage 1.

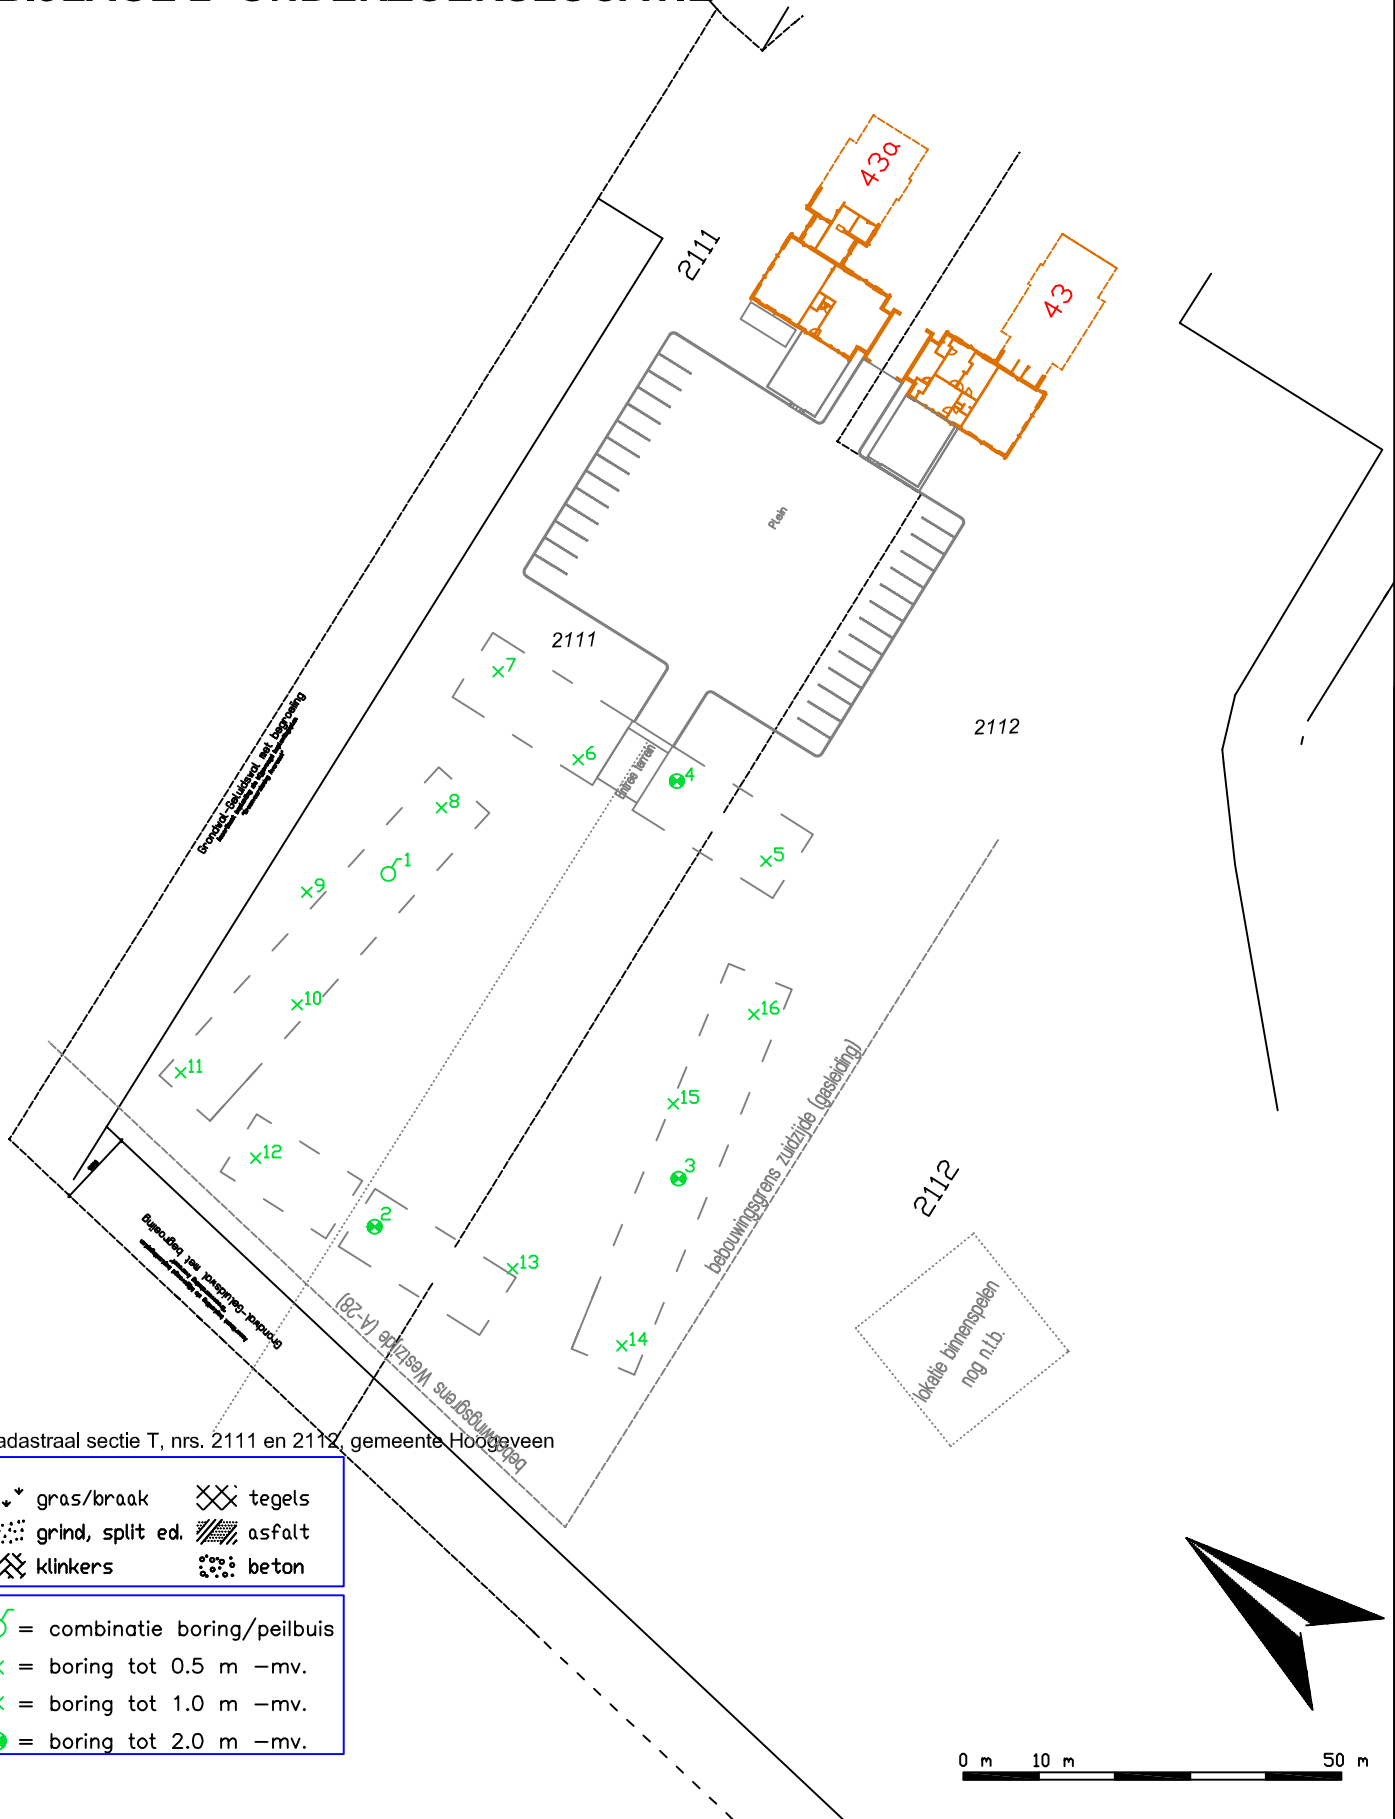
# BIJLAGE 2 ONDERZOEKSLOCATIE

Het onderhavige onderzoek, het geografisch besluitvormingsgebied, betreft het terreindeel t.p.v. de geplande nieuwbouw (beoogde bouwblok) en heeft een oppervlakte van ca. 1.800 m<sup>2</sup> (zie bijlage 2). Het beoogde bouwblok is onbebouwd, onverhard en als weidegrond/grasland in gebruik.

Kadastraal sectie T, nrs. 2111 en 2112, gemeente Hoogeveen
