Onderwerp: **verkennend milieukundig bodemonderzoek  
Hollandscheveldse Opgaande sectie D nr. 5894  
(ged.) te Hollandscheveld**

Projectnummer: **13-M6634**

Opdrachtgever: **dhr. W. Hummel**

Datum: **14 augustus 2013**

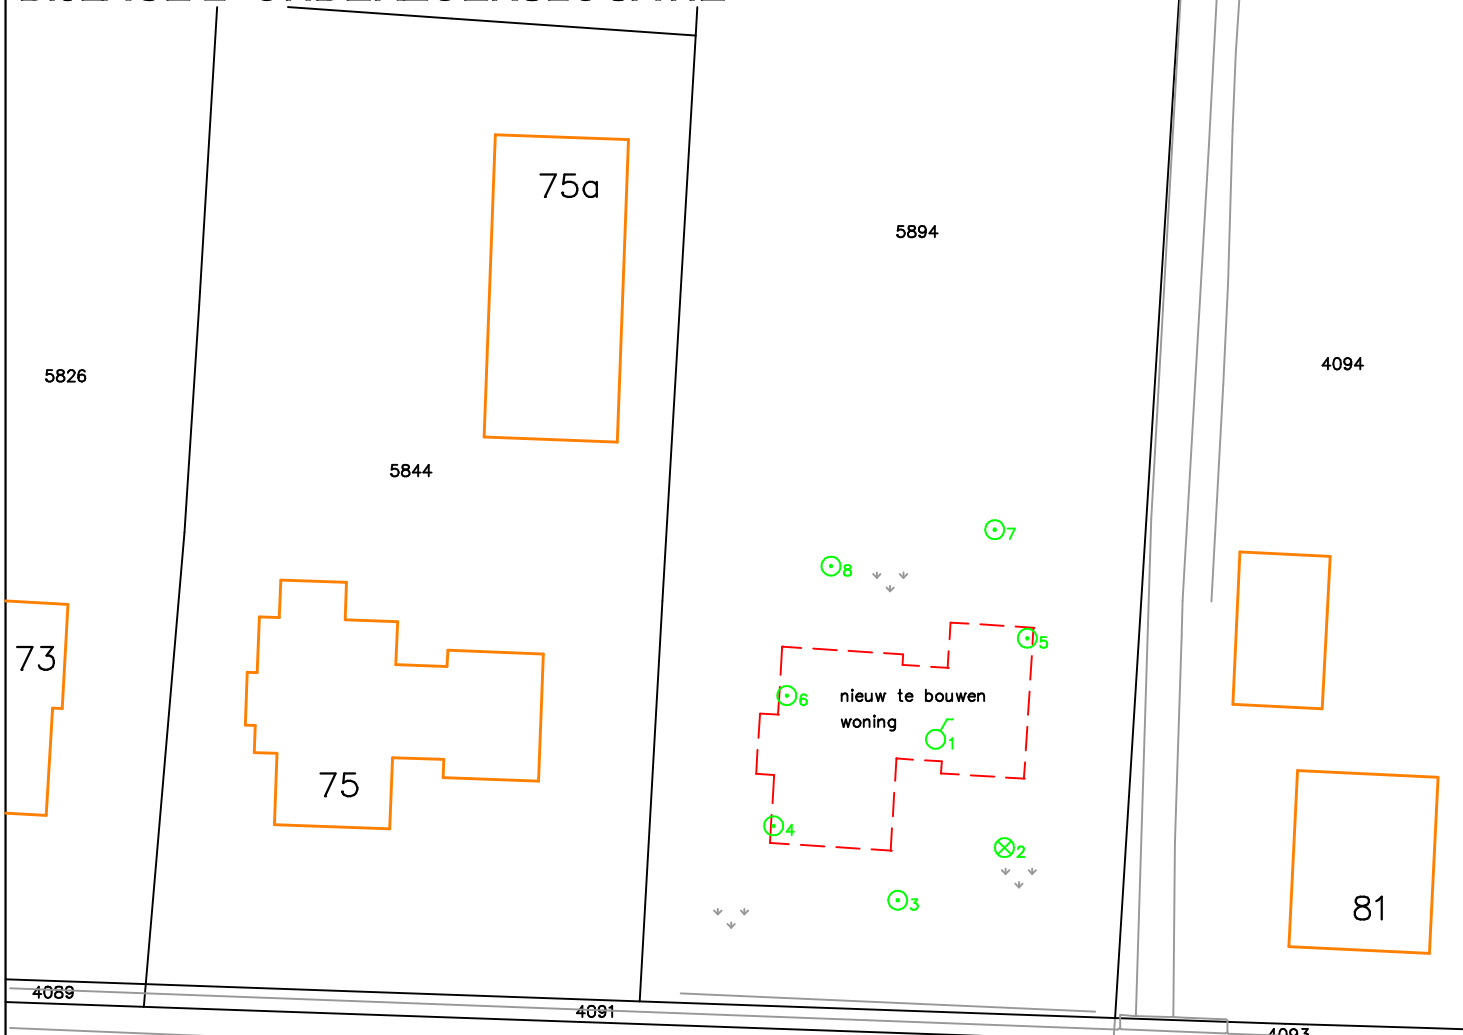
# BIJLAGE 2 ONDERZOEKSLOCATIE

Kadastrale gemeente Hogeveen  
Sectie D 5894 ged.

Het onderzoeksprogramma is ruimtelijk weergegeven in bijlage 2. In deze bijlage zijn alle geplaatste boringen geprojecteerd.

De positionering van alle boringen is weergegeven in bijlage 2.
