Inrichtingsplan erf en omgeving boerderij 'De Reesthorst'

Schiphorsterweg 5/7 te De Schiphorst (gemeente Meppel)

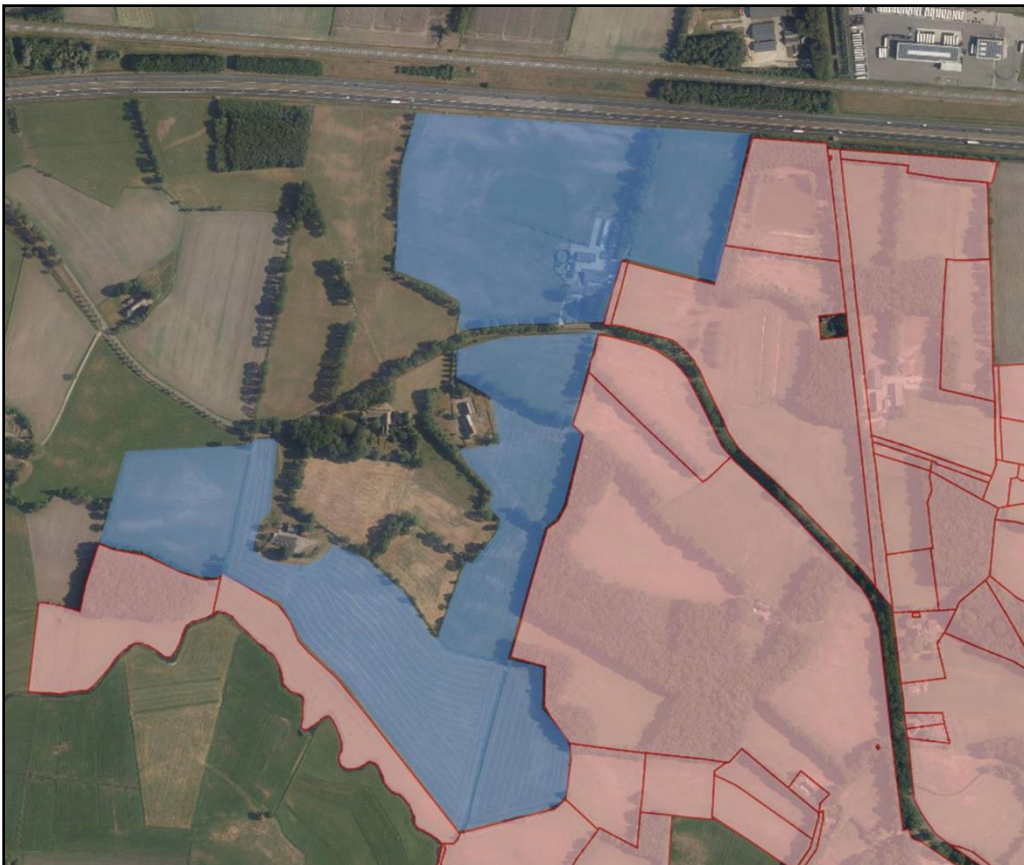
Figuur 1: Eigendom: blauw dhr. Battjes, rood Stichting Het Drentse Landschap.

Het eigendom van dhr. Battjes ligt ten westen van het landgoed De Havixhorst en beslaat een oppervlakte van circa 30 hectare (zie figuur 1). De eigenaar heeft de wens om het terrein in te richten met meer ruimte voor natuurwaarden en aandacht voor het historische landschap.

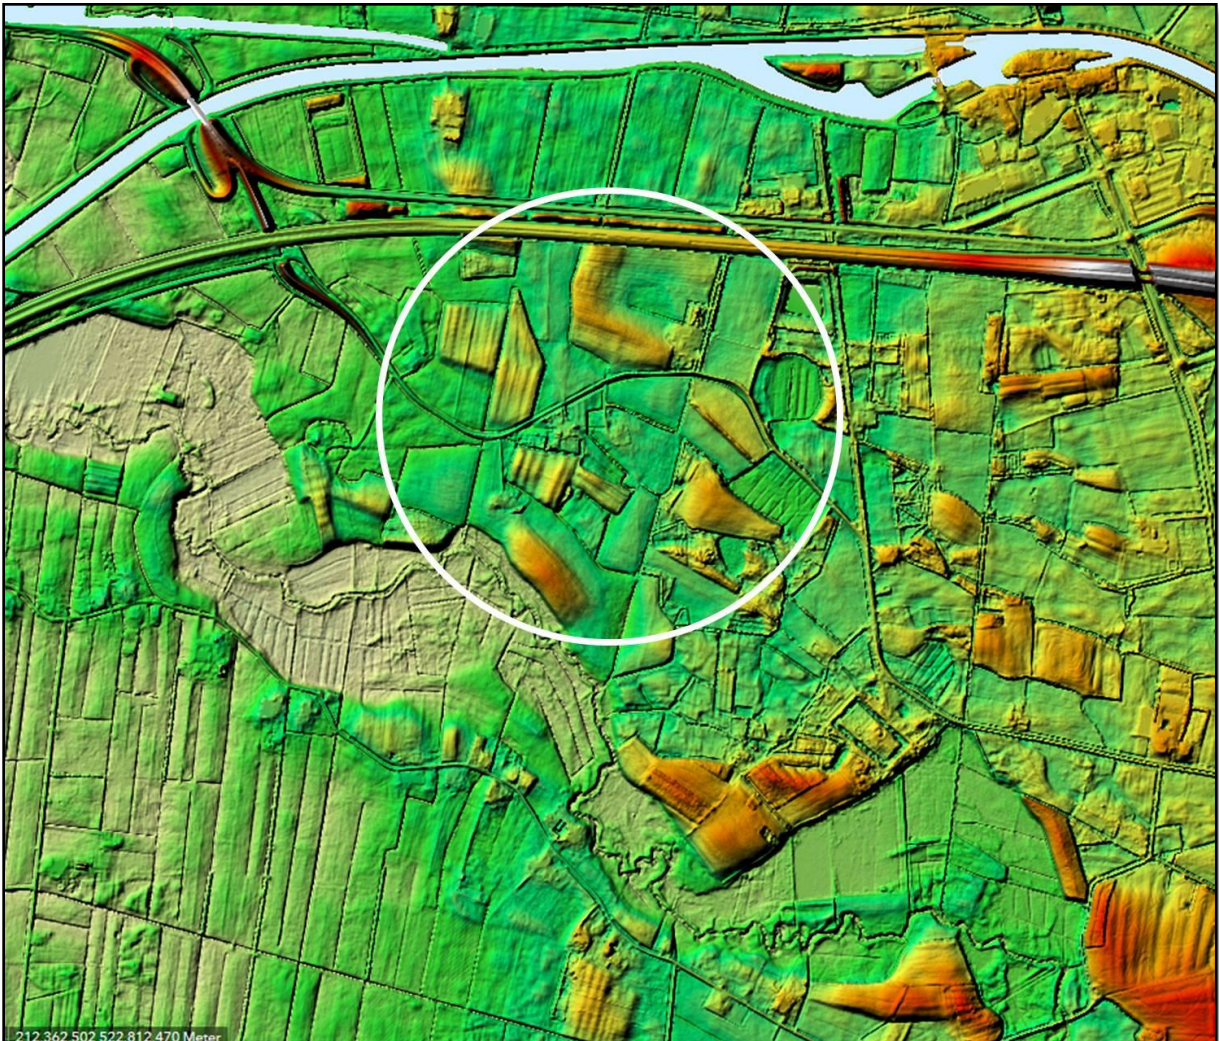
Het gebied (zie figuur 2) ligt ongeveer 1.6-1.85 meter boven N.A.P. De hoger gelegen delen hebben een hoogte van 2.5-3.5 meter boven NAP. De Reest stroomt door een laagte. Hier is het hoogtepunt ongeveer 0,75 meter boven N.A.P.

Figuur 2: Hoogtekaart van de ruime omgeving (groen is laag, rood is hoog).

Dit zuidelijke deelgebied lijkt nog sterk op de situatie van rond 1900. Het ligt dan ook niet voor de hand om grootschalige inrichtingsmaatregelen uit te voeren. Grootste ingreep is het terugbrengen van een akker op de oude es (gele vlek in figuur 6). Deze es is op de hoogtekartaart (figuur 2) duidelijk terug te zien en was tot midden jaren zeventig ook nog als akker in gebruik. Het zou daarom zeer passend zijn hier weer een graanakker terug te brengen met een beheer vergelijkbaar met diverse graanakkers die door Het Drentse Landschap worden beheerd in de omgeving.

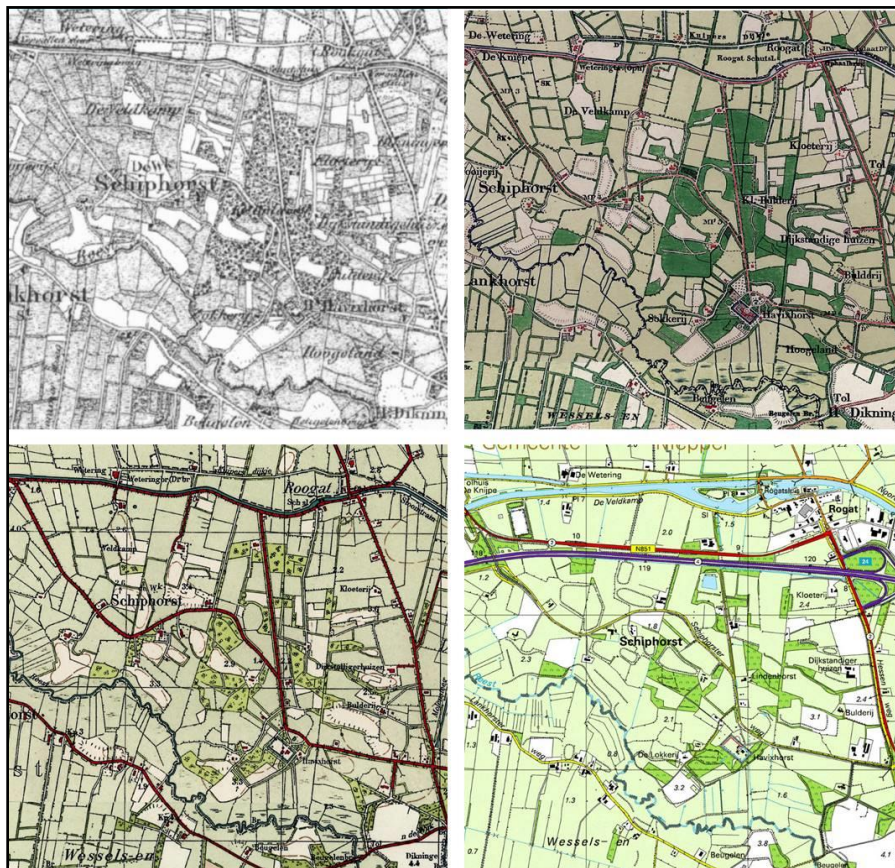
Figuur 3: Historische kaarten van het gebied van respectievelijk 1850, 1900, 1950, 2000 (bron: www.Topotijdreis.nl).

De omgeving van het plangebied kent een bewoningsgeschiedenis die ver teruggaat in de tijd. Al in de 14^e eeuw wordt in een geschrift melding gemaakt van een versterkt huis of steenhuis met toen nog de naam Havehorst. Rond 1850 is het gehele gebied al verdeeld in veelal kleine percelen grasland en akkers met daartussen bossen. Rond 1900 is het beeld niet veel veranderd, hoewel de oppervlakten van de percelen zijn vergroot doordat de hele kleine perceeltjes zijn samengevoegd tot iets grotere, maar naar huidige maatstaven nog steeds kleine percelen. Er is een duidelijke afwisseling van akkers op de hogere en drogere delen, en grasland op de lagere en natte delen. Dit past bij het toen gebruikelijke gemengde boerenbedrijf.

Tussen 1900 en 2000 is in de kern van het gebied nog steeds niet veel veranderd aan de parcelering. Wel is het grondgebruik veranderd, veel akkers zijn omgezet in grasland. Aan de randen van het gebied hebben meer veranderingen plaatsgevonden. Akkers zijn omgezet in grasland en percelen zijn samengevoegd tot grotere, makkelijker te bewerken percelen. Ook is de snelweg A28 aangelegd die het gebied aan de noordzijde doorsnijdt van west naar oost.

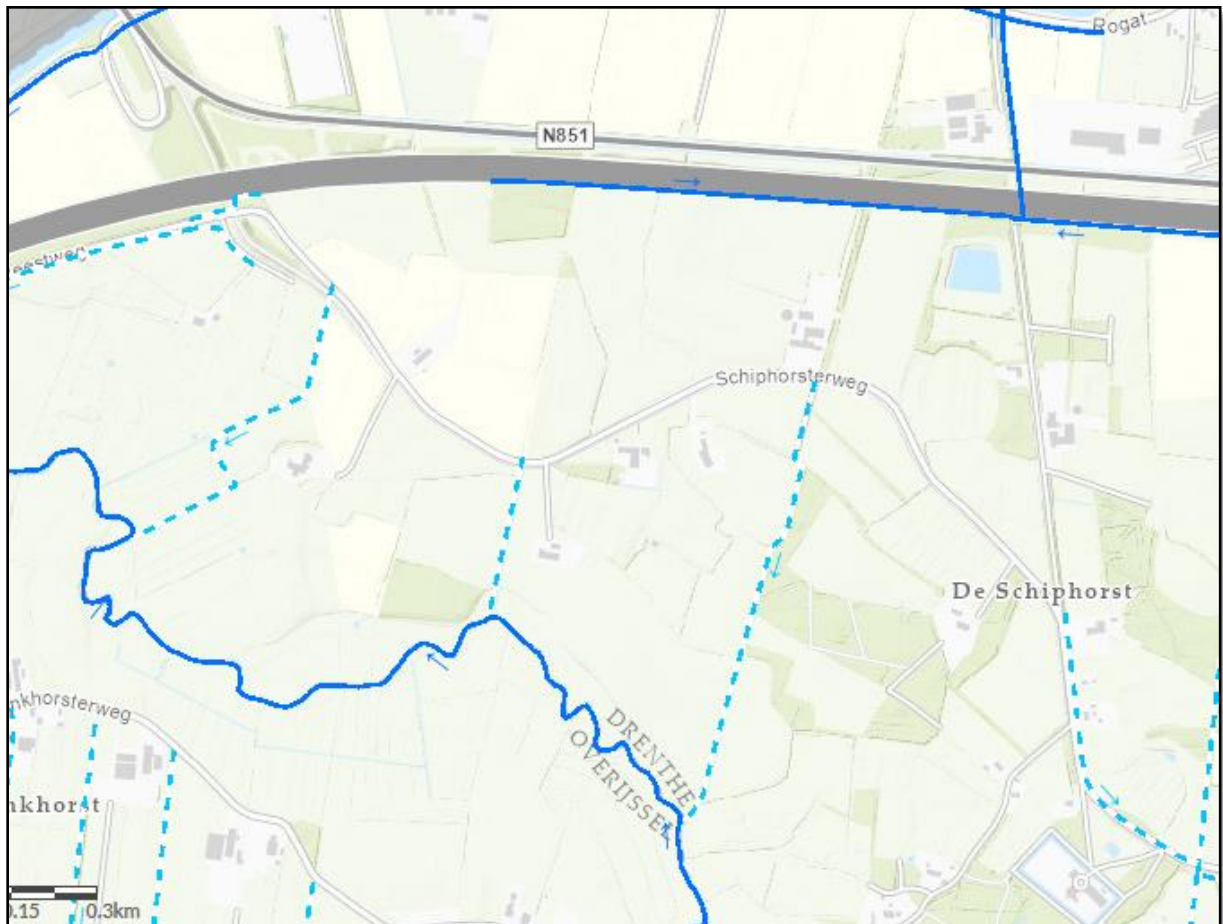
Het meeste water zal wegzakken in de bodem en als grondwater richting de Reest stromen. Er bevinden zich enkele sloten die belangrijk zijn voor de afwatering. Deze lopen vanaf de Schiphorsterweg richting de Reest.

Figuur 4: Waterlopen met stroomrichtingen (blauwe pijltjes) (bron: Waterschap Drents Overijsselse Delta).

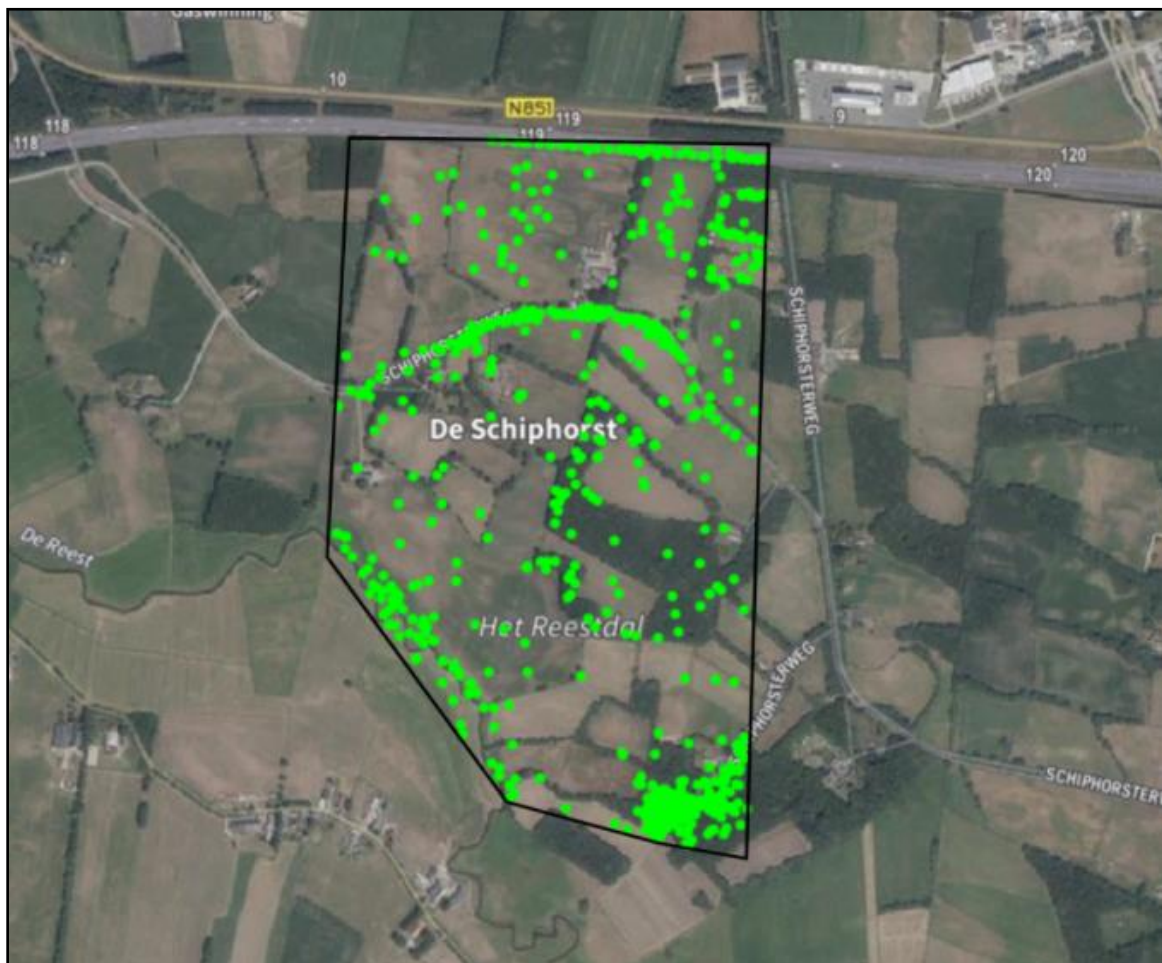
Figuur 5: Beschikbare data in de Nationale Database Flora en Fauna (NDFD)

Om inzicht te krijgen in de natuurwaarden is de Nationale Database Flora en Fauna geraadpleegd. Zoals in figuur 5 te zien is zijn er veel waarnemingen van flora en fauna verzameld in het gebied. Het gebied is rijk aan natuurwaarden. Soorten die het gehele landschap gebruiken zoals das, laatvlieger en bosuil komen hier voor. In de oude bossen komen soorten voor als salomonszegel, dalkruid en ook de brede wespenorchis. De houtwallen en singels hebben ook een hoge natuurwaarde met o.a. de zeldzame dubbelloof. In de extensief beheerde graanakkers komt korensla en slofhak voor en in de natte graslanden langs de Reest moeraskartelblad.

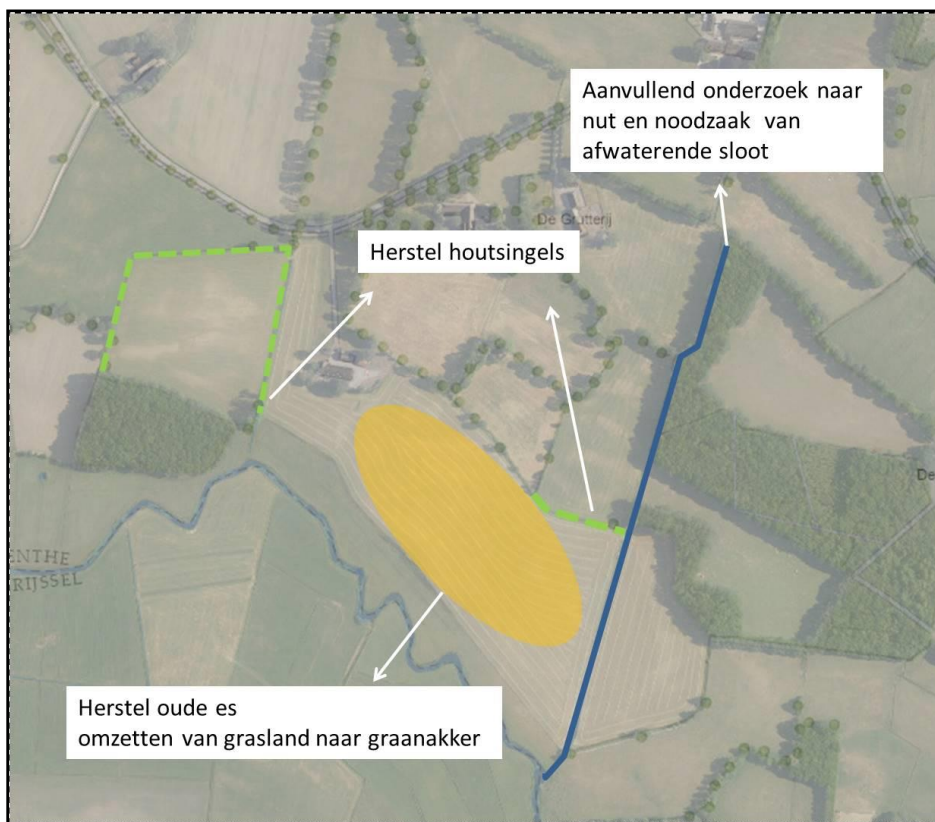
Figuur 6: Inrichtingsvoorstellen deelgebied ten zuiden van Schiphorsterweg

Op twee locaties kunnen verdwenen houtsingels hersteld worden. Daarnaast is er bij de bestaande singels ook nog natuurwinst te behalen door bij te planten en rasters aan te passen.

Tot slot is het aan te bevelen aanvullend onderzoek te doen naar nut en noodzaak van de afwaterende sloot die door het gebied loopt. Wellicht dat hier nog winst voor de natuur is te behalen.

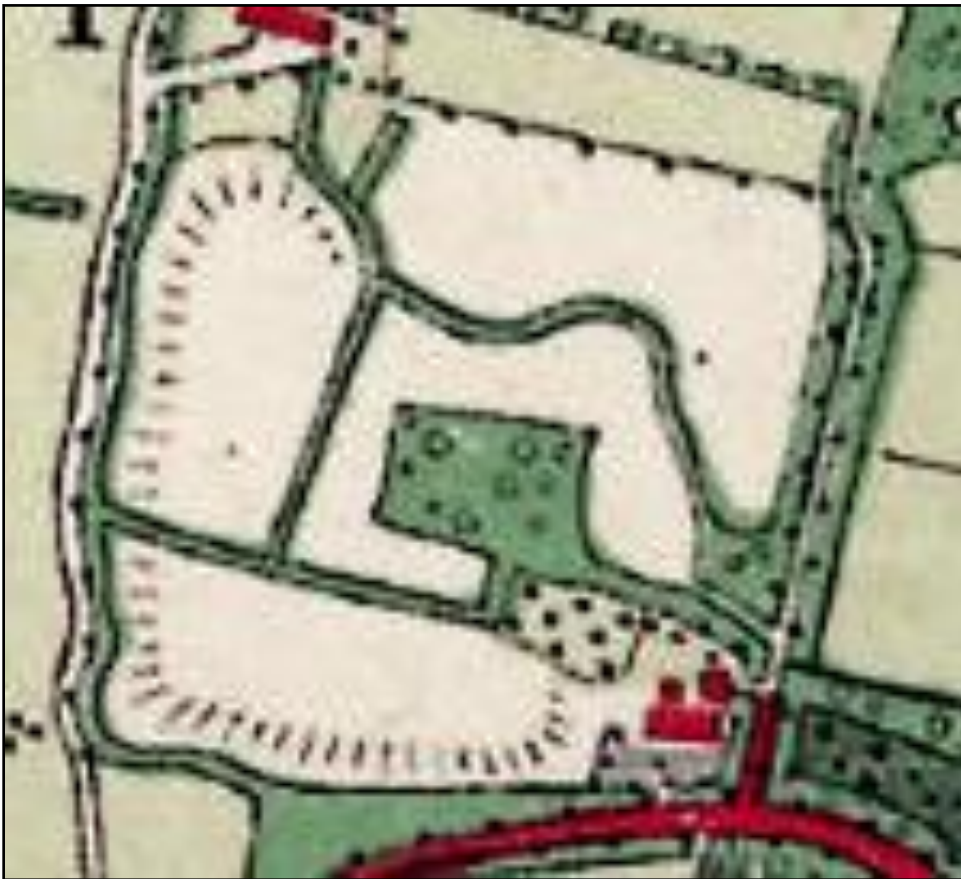
Figuur 7: Deelgebied ten noorden van Schiphorsterweg in 1925 (Bron: www.topotijdreis.nl)

Het landschappelijk inrichtingsplan is gebaseerd op de periode 1900- 1925. In figuur 7 is de situatie uit 1925 weergegeven. Er is dan een kleinschalig landschap aanwezig met vermoedelijk hoge natuurwaarden. De essen, hagen en struweelzones in het landschap en de tuin, fruitboomgaard en bijgebouwen op het erf zijn duidelijk zichtbaar. Hieronder volgt een toelichting op het inrichtingsplan. In figuur 9 en 10 zijn de bijbehorende tekeningen weergegeven.

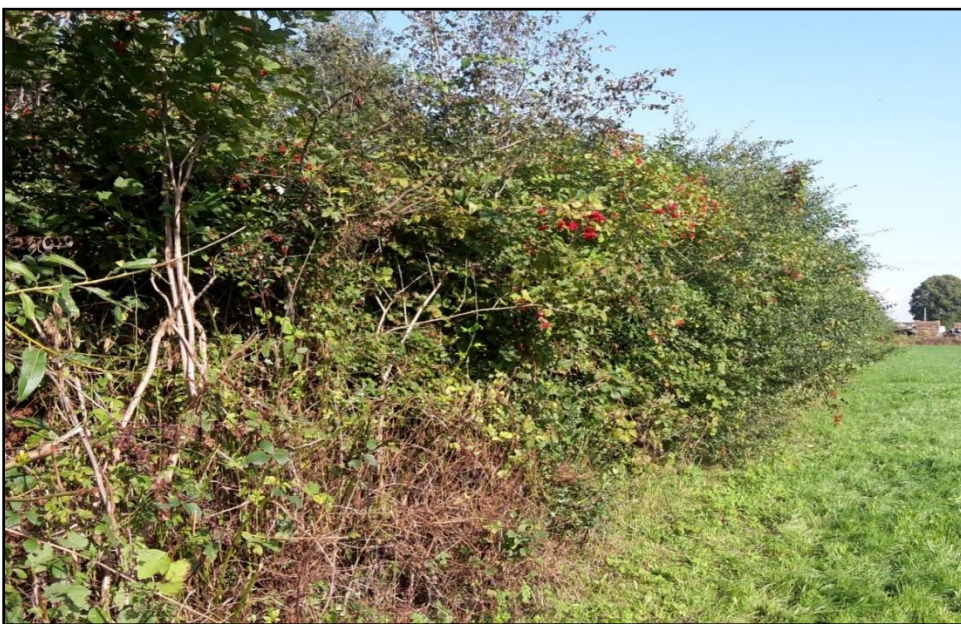
Figuur 8. Voorbeeld van een struweelzone of landschapshaag met meidoorn, sleedoorn en roos

- Tussen de akkers en graslanden worden struweelzones aangelegd. Het gaat hier om landschapshagen met bijvoorbeeld meidoorn, sleedoorn en roos. Zie figuur 8 voor een foto van hoe zo'n struweelzone of landschapshaag eruitziet.

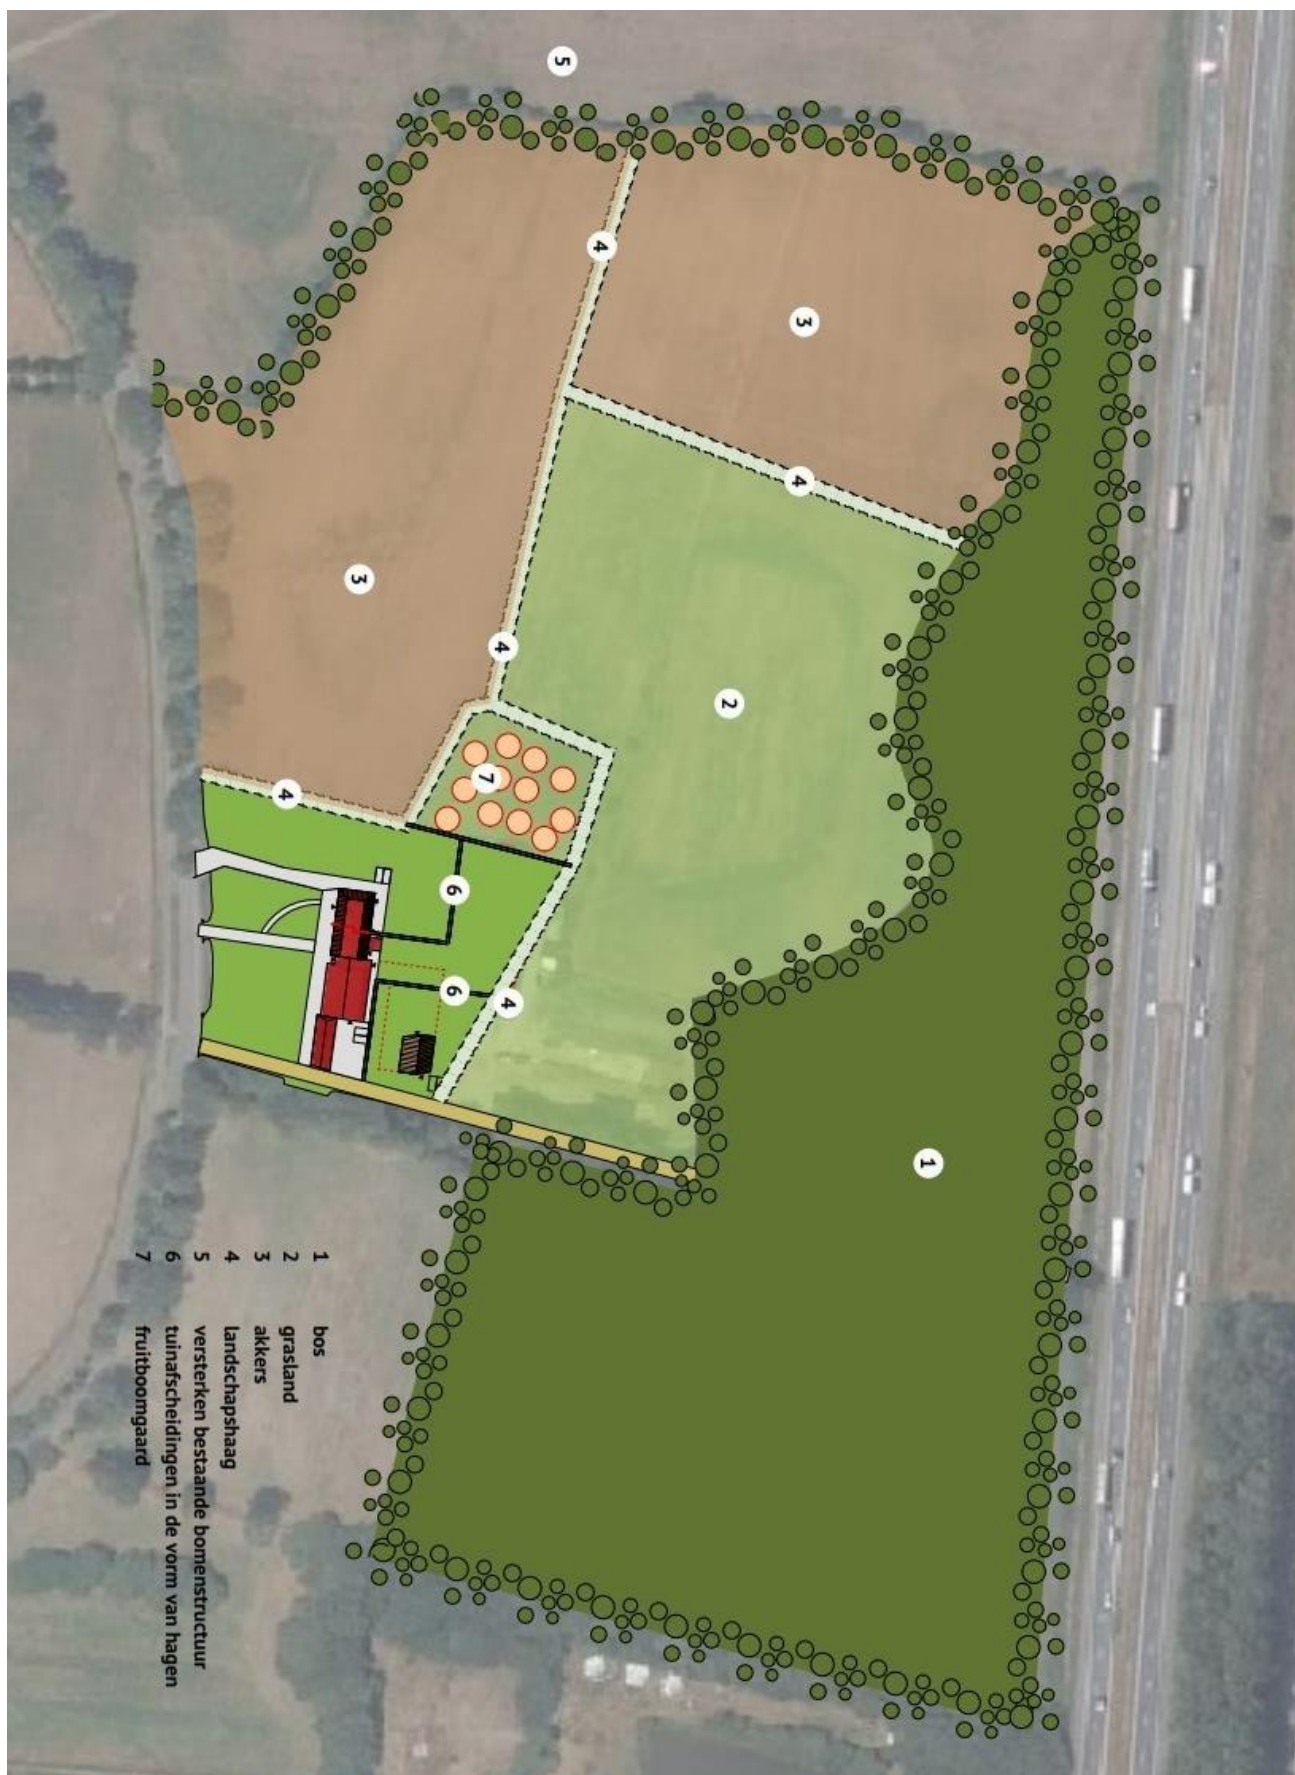
Figuur 9: Schets van de inrichting van erf en omgeving

- De fruitboomgaard wordt hersteld/gereconstrueerd op de oude locatie.
- De singel of struweelzone aan de noordzijde van het erf, tussen de schuur en de boomgaard, wordt hersteld. Hiervoor wordt gebruik gemaakt van bomen en heesters als meidoorn, sleedoorn, hazelaar, roos en krentenboom.

- Het grasland en de twee essen worden hersteld. Deze kunnen weer in gebruik genomen worden als weiland/hooiland resp. graanakker. Tot het midden van de jaren zeventig van de vorige eeuw waren de essen ook als akker in gebruik.

- Langs de noordkant van het gebied wordt een brede bosstrook aangelegd, bestaande uit diverse loofboomsoorten en hulst. Deze bosstrook was vroeger niet aanwezig, maar wordt nu toegevoegd om verschillende redenen. Het onttrekt de snelweg aan het zicht, draagt bij aan de opvang van CO₂, zorgt voor vergroting van de biodiversiteit en verlaagt de geluidsdruk op de woningen.

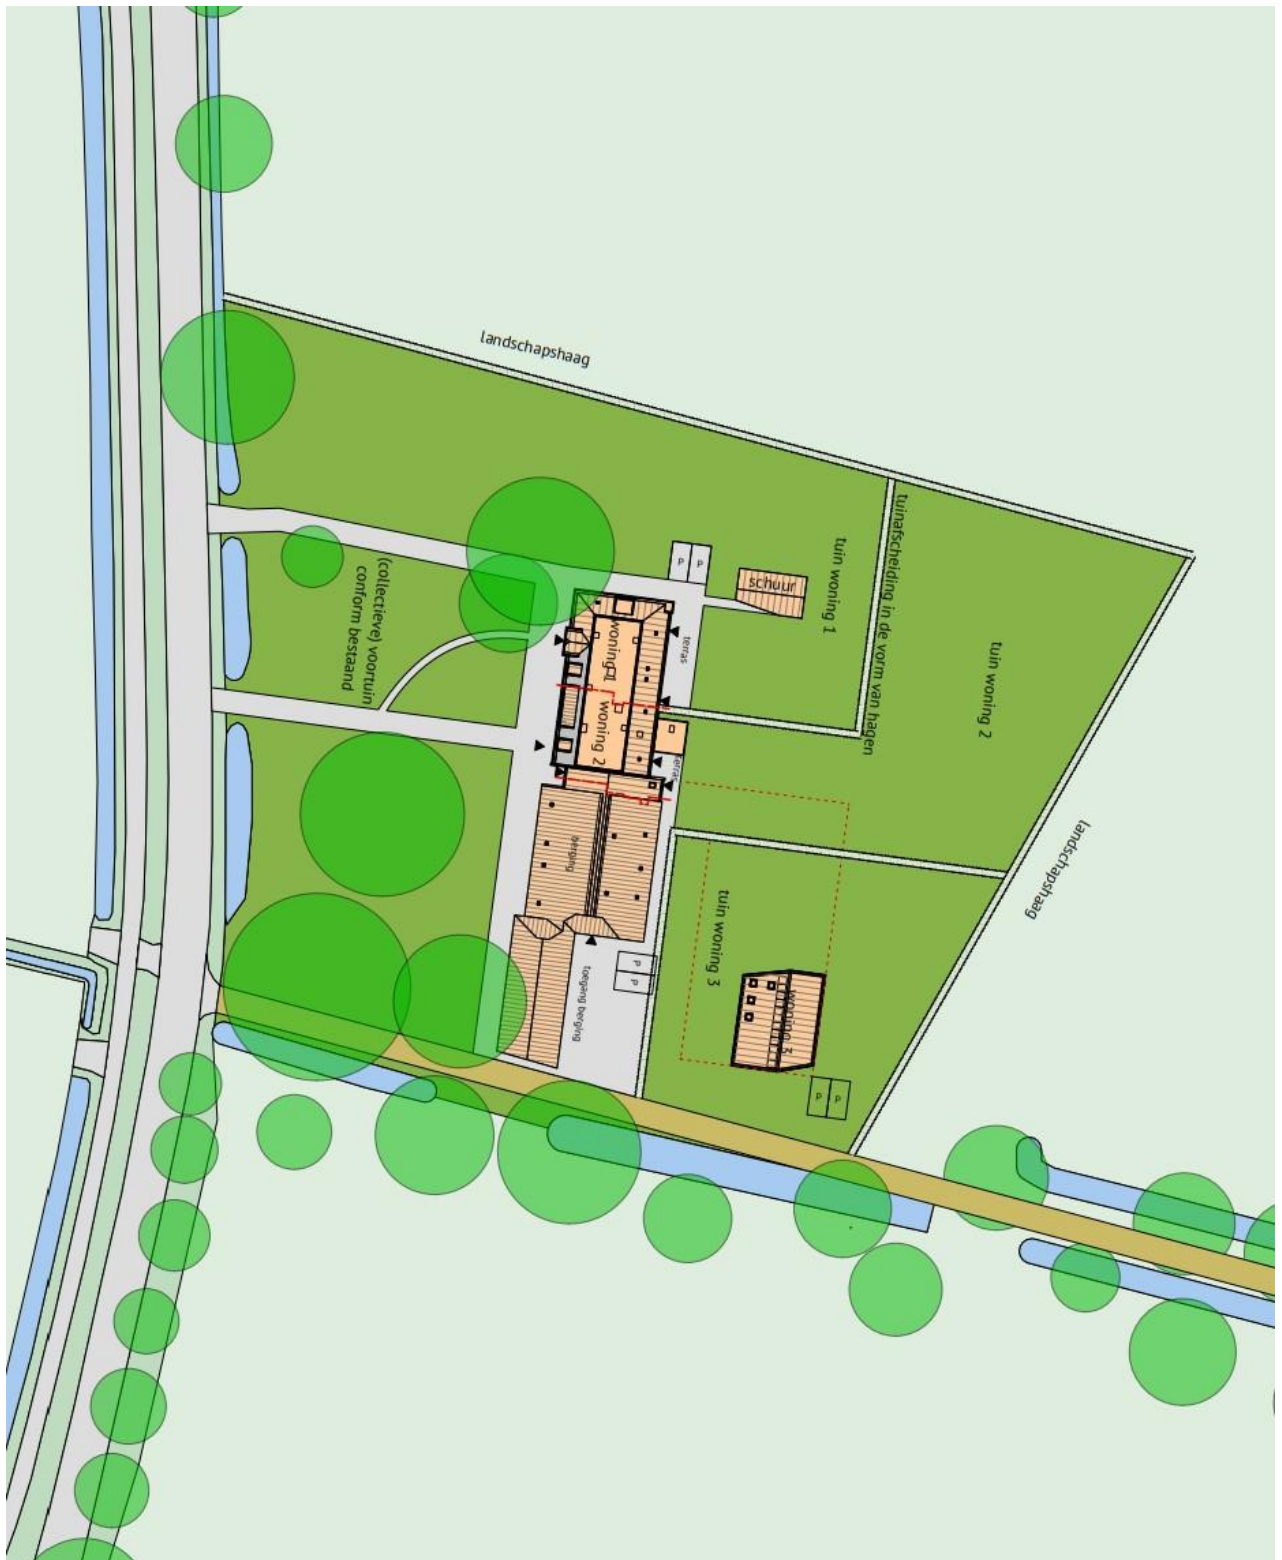
Figuur 10: Schets van de inrichting van het erf

- De tuinen van de woningen worden zoveel mogelijk open gehouden, om het historische open karakter van het erf te benadrukken. Waar dat nodig is worden afscheidingen aangelegd door middel van hagen bestaande uit een sortering van meidoorn, veldesdoorn (Spaanse Aak), hulst, beuk en/of haagbeuk, eventueel afgewisseld met houten hekwerken van inheemse materialen in een informele en sobere uitvoering.

- De historisch waardevolle tuinaanleg aan de zuidzijde van de boerderij blijft behouden conform bestaand. Indien gewenst worden kleinschalige herstelmaatregelen getroffen, met als doel herstel en versterking van de historische waarden.

- Direct ten westen van de boerderij wordt een deel van het bestaande grasland omgezet in tuin. Daarmee wordt de situatie uit het begin van de 20e eeuw hersteld, toen het erf aan de westzijde ruimer was. Hierdoor krijgt de woning die in dit gedeelte van de boerderij wordt gerealiseerd ook meer ruimte ten opzichte van het naastgelegen agrarisch land.
