RAPPORT VERKENNEND (ASBEST)BODEMONDERZOEK
conform NEN 5740 en NEN 5707
Breesegge 3 - Bornerbroek

Locatie:
Breesegge 3
7627 LA Bornerbroek

Projectcode: 18046116

Rapportagedatum: 12 juli 2018

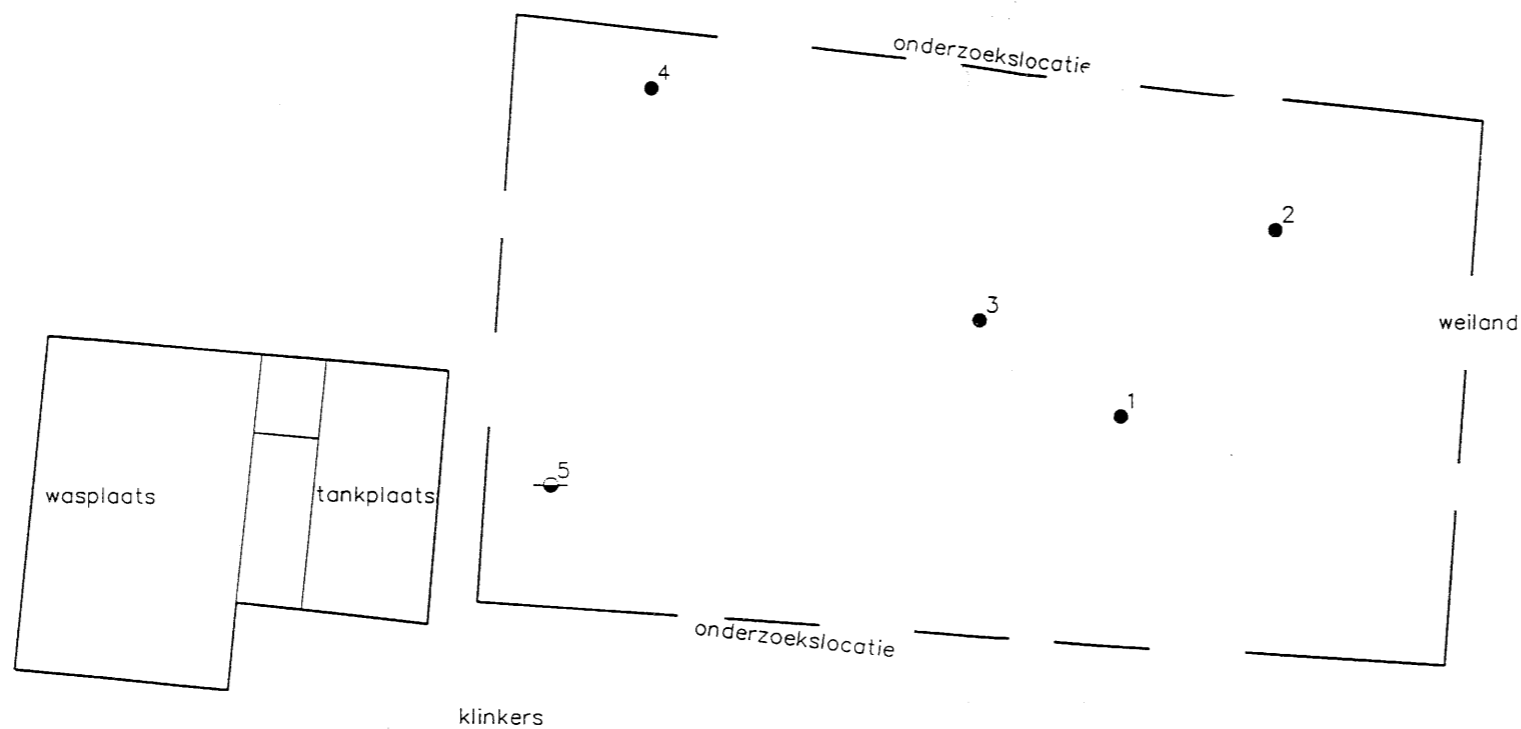
Bijlage: 2 Situatieschets met boorlocatie

Projectnr.: 39680/WB

Project: Breesegge 3
Bornebroek

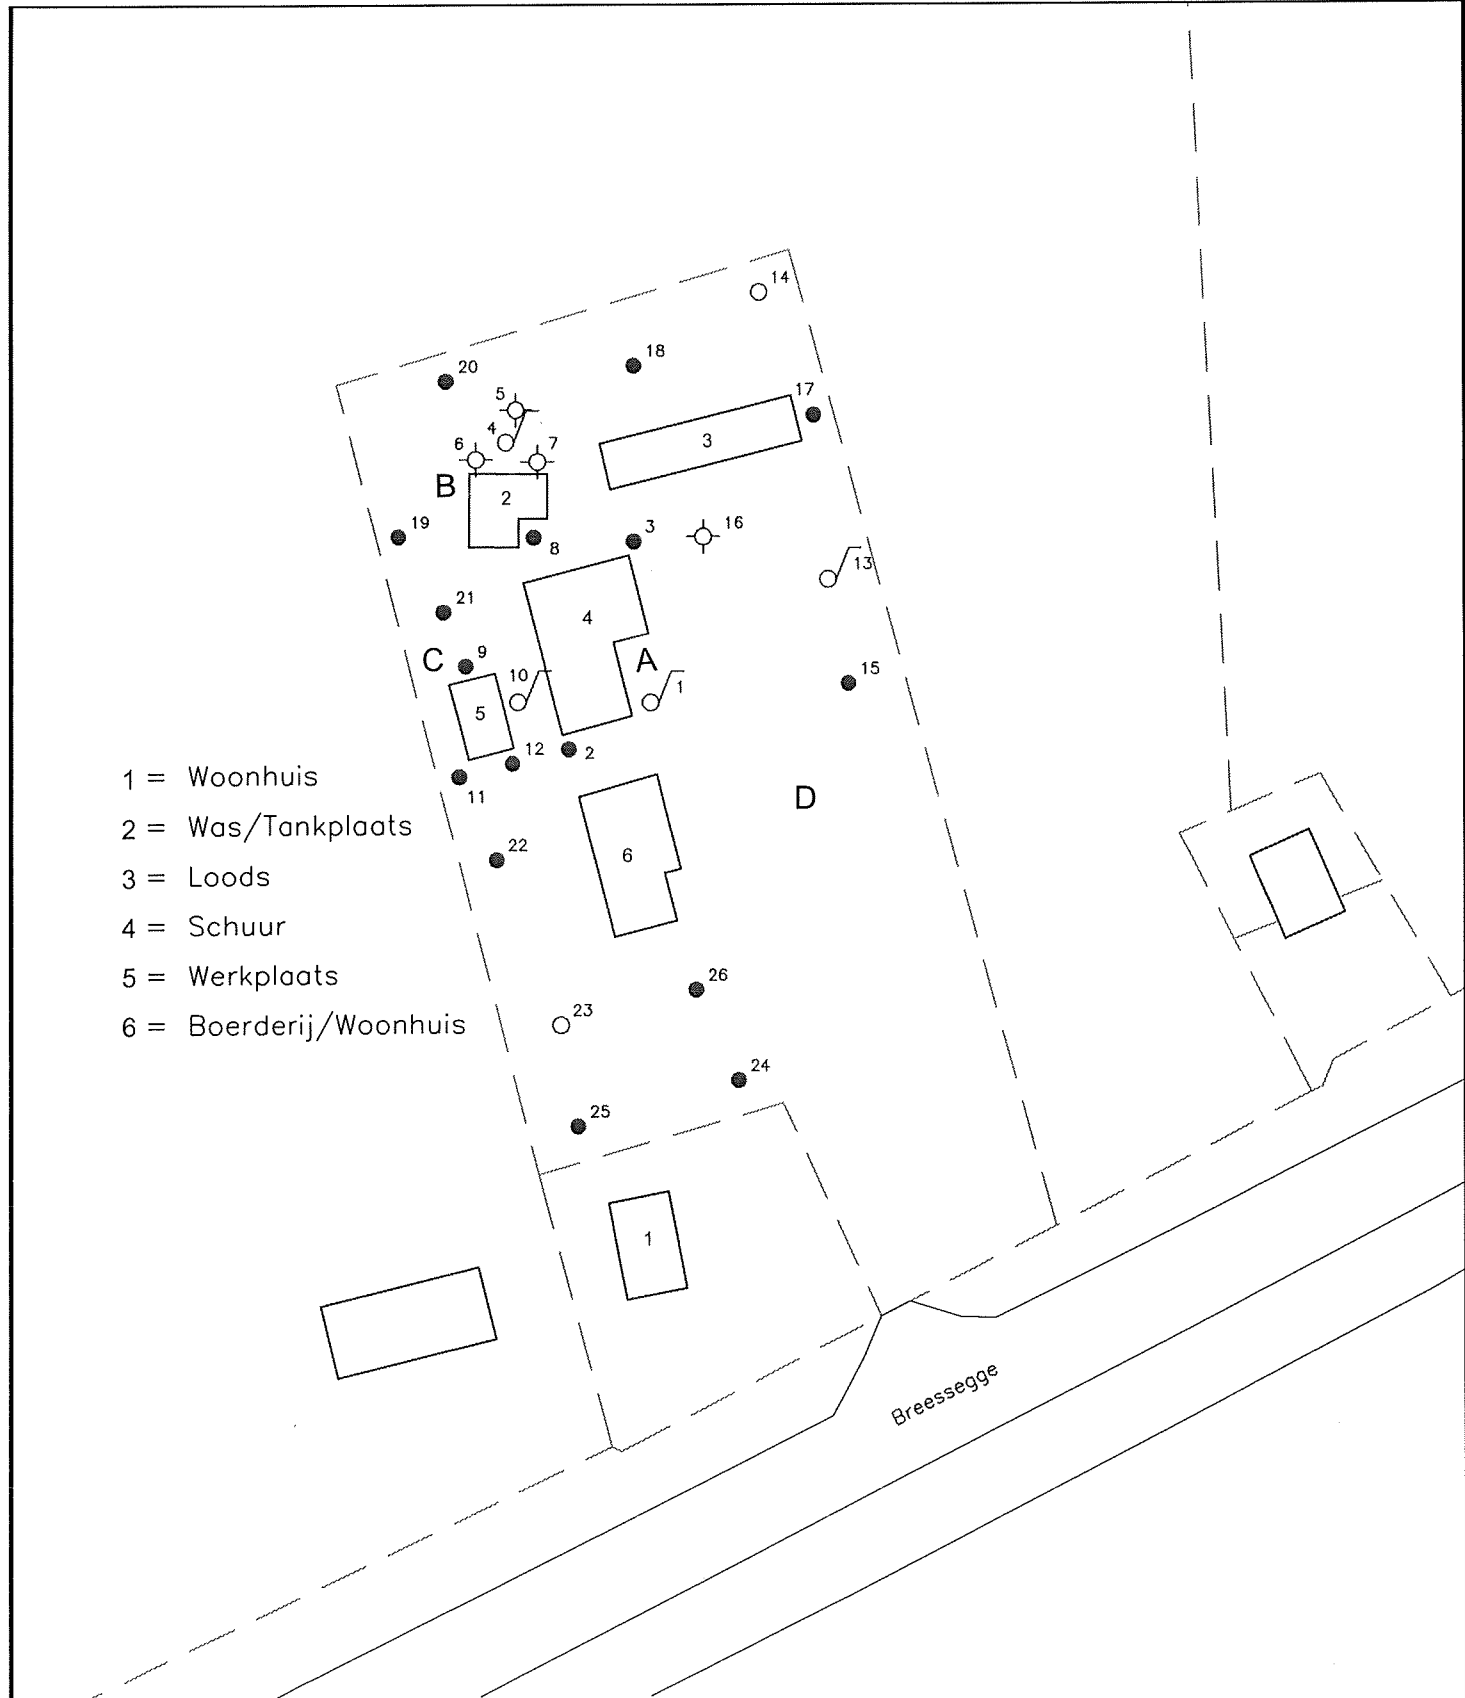
- 1 = Woonhuis
- 2 = Was/Tankplaats
- 3 = Loods
- 4 = Schuur
- 5 = Werkplaats
- 6 = Boerderij/Woonhuis

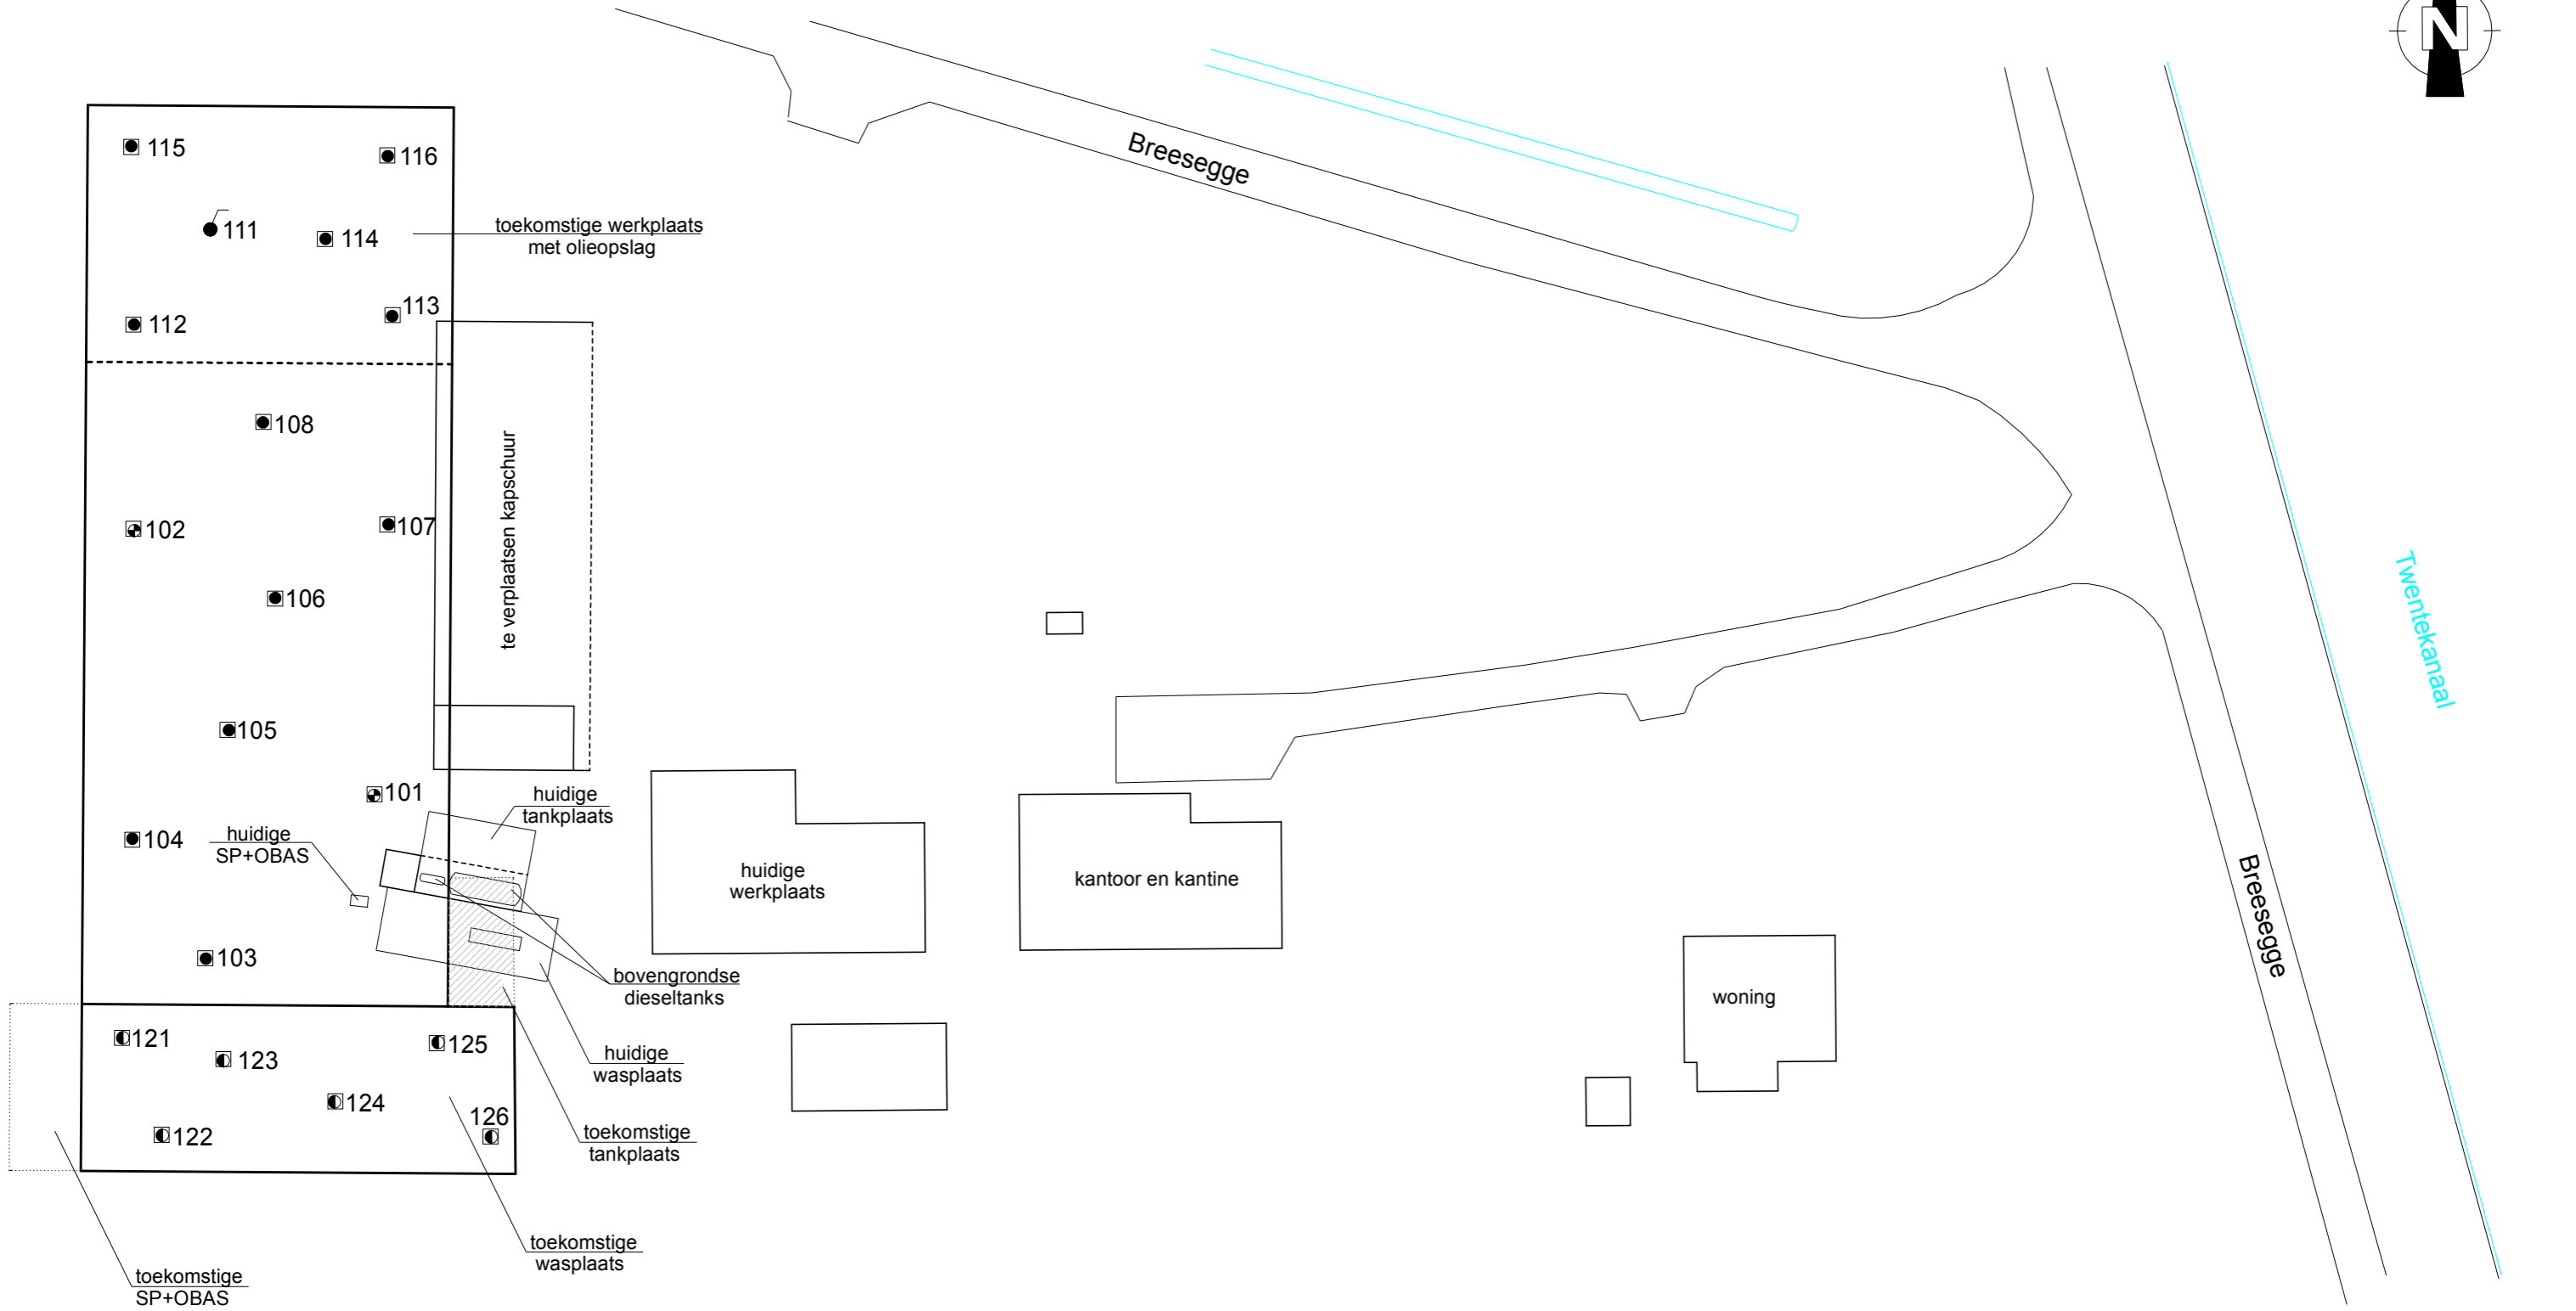
toekomstige SP+OBAS

nieuwe locatie van te verplaatsen kapschuur

Projectcode : 15015816
Schaal : 1:500 (A3-formaat)
Datum : April 2015

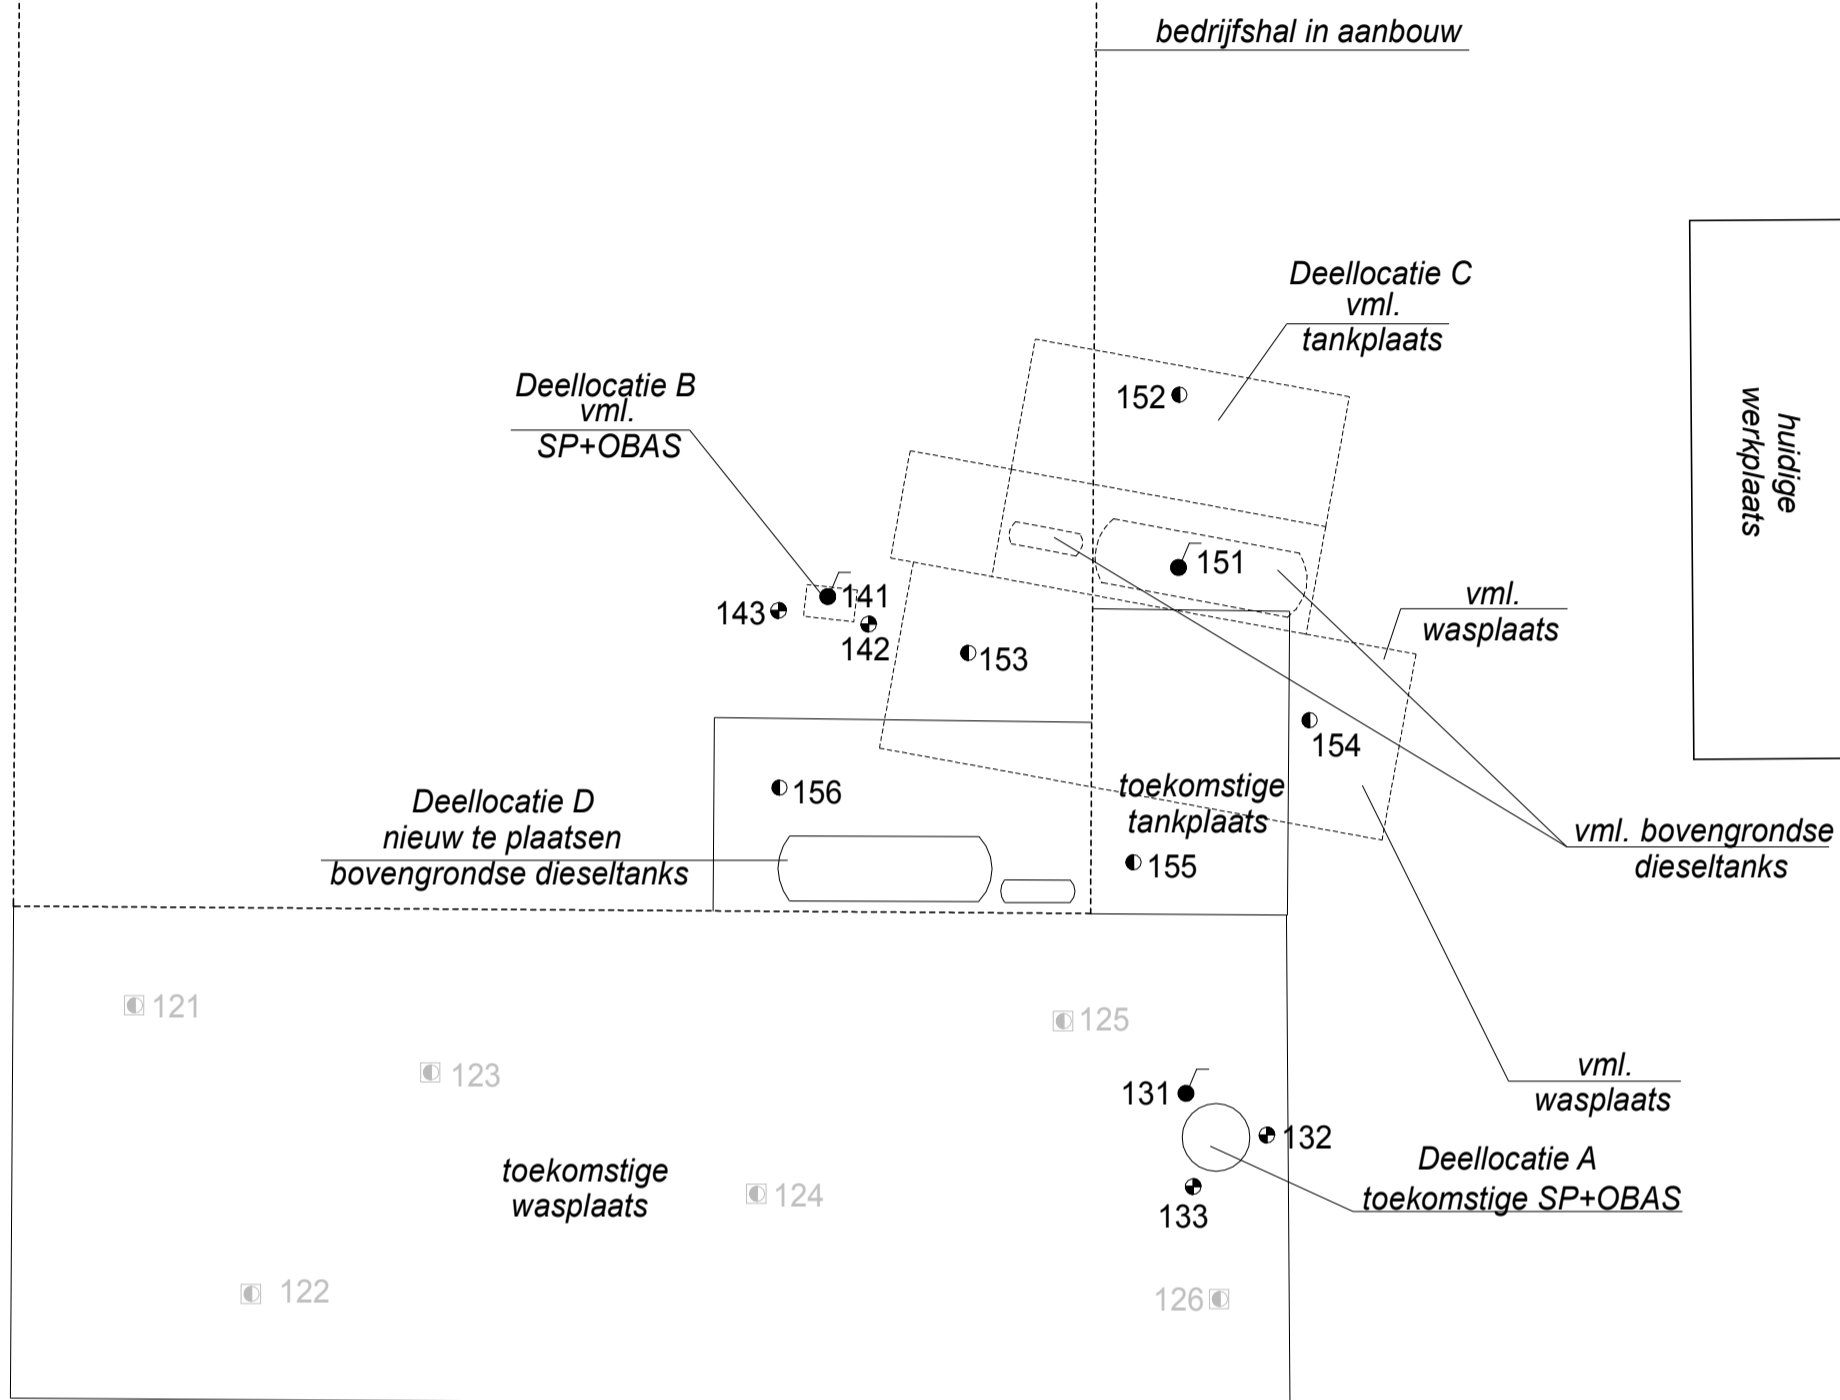
- = Onderzoekslocatie
- = Boring tot 0.5 meter diepte
- ⊙ = Boring tot 1.0 meter diepte
- ⊕ = Boring tot 1.0 meter diepte
- = Peilbuis

⊙ 122 = Boring Kruse Milieu BV, april 2015

verplaatste kapschuur

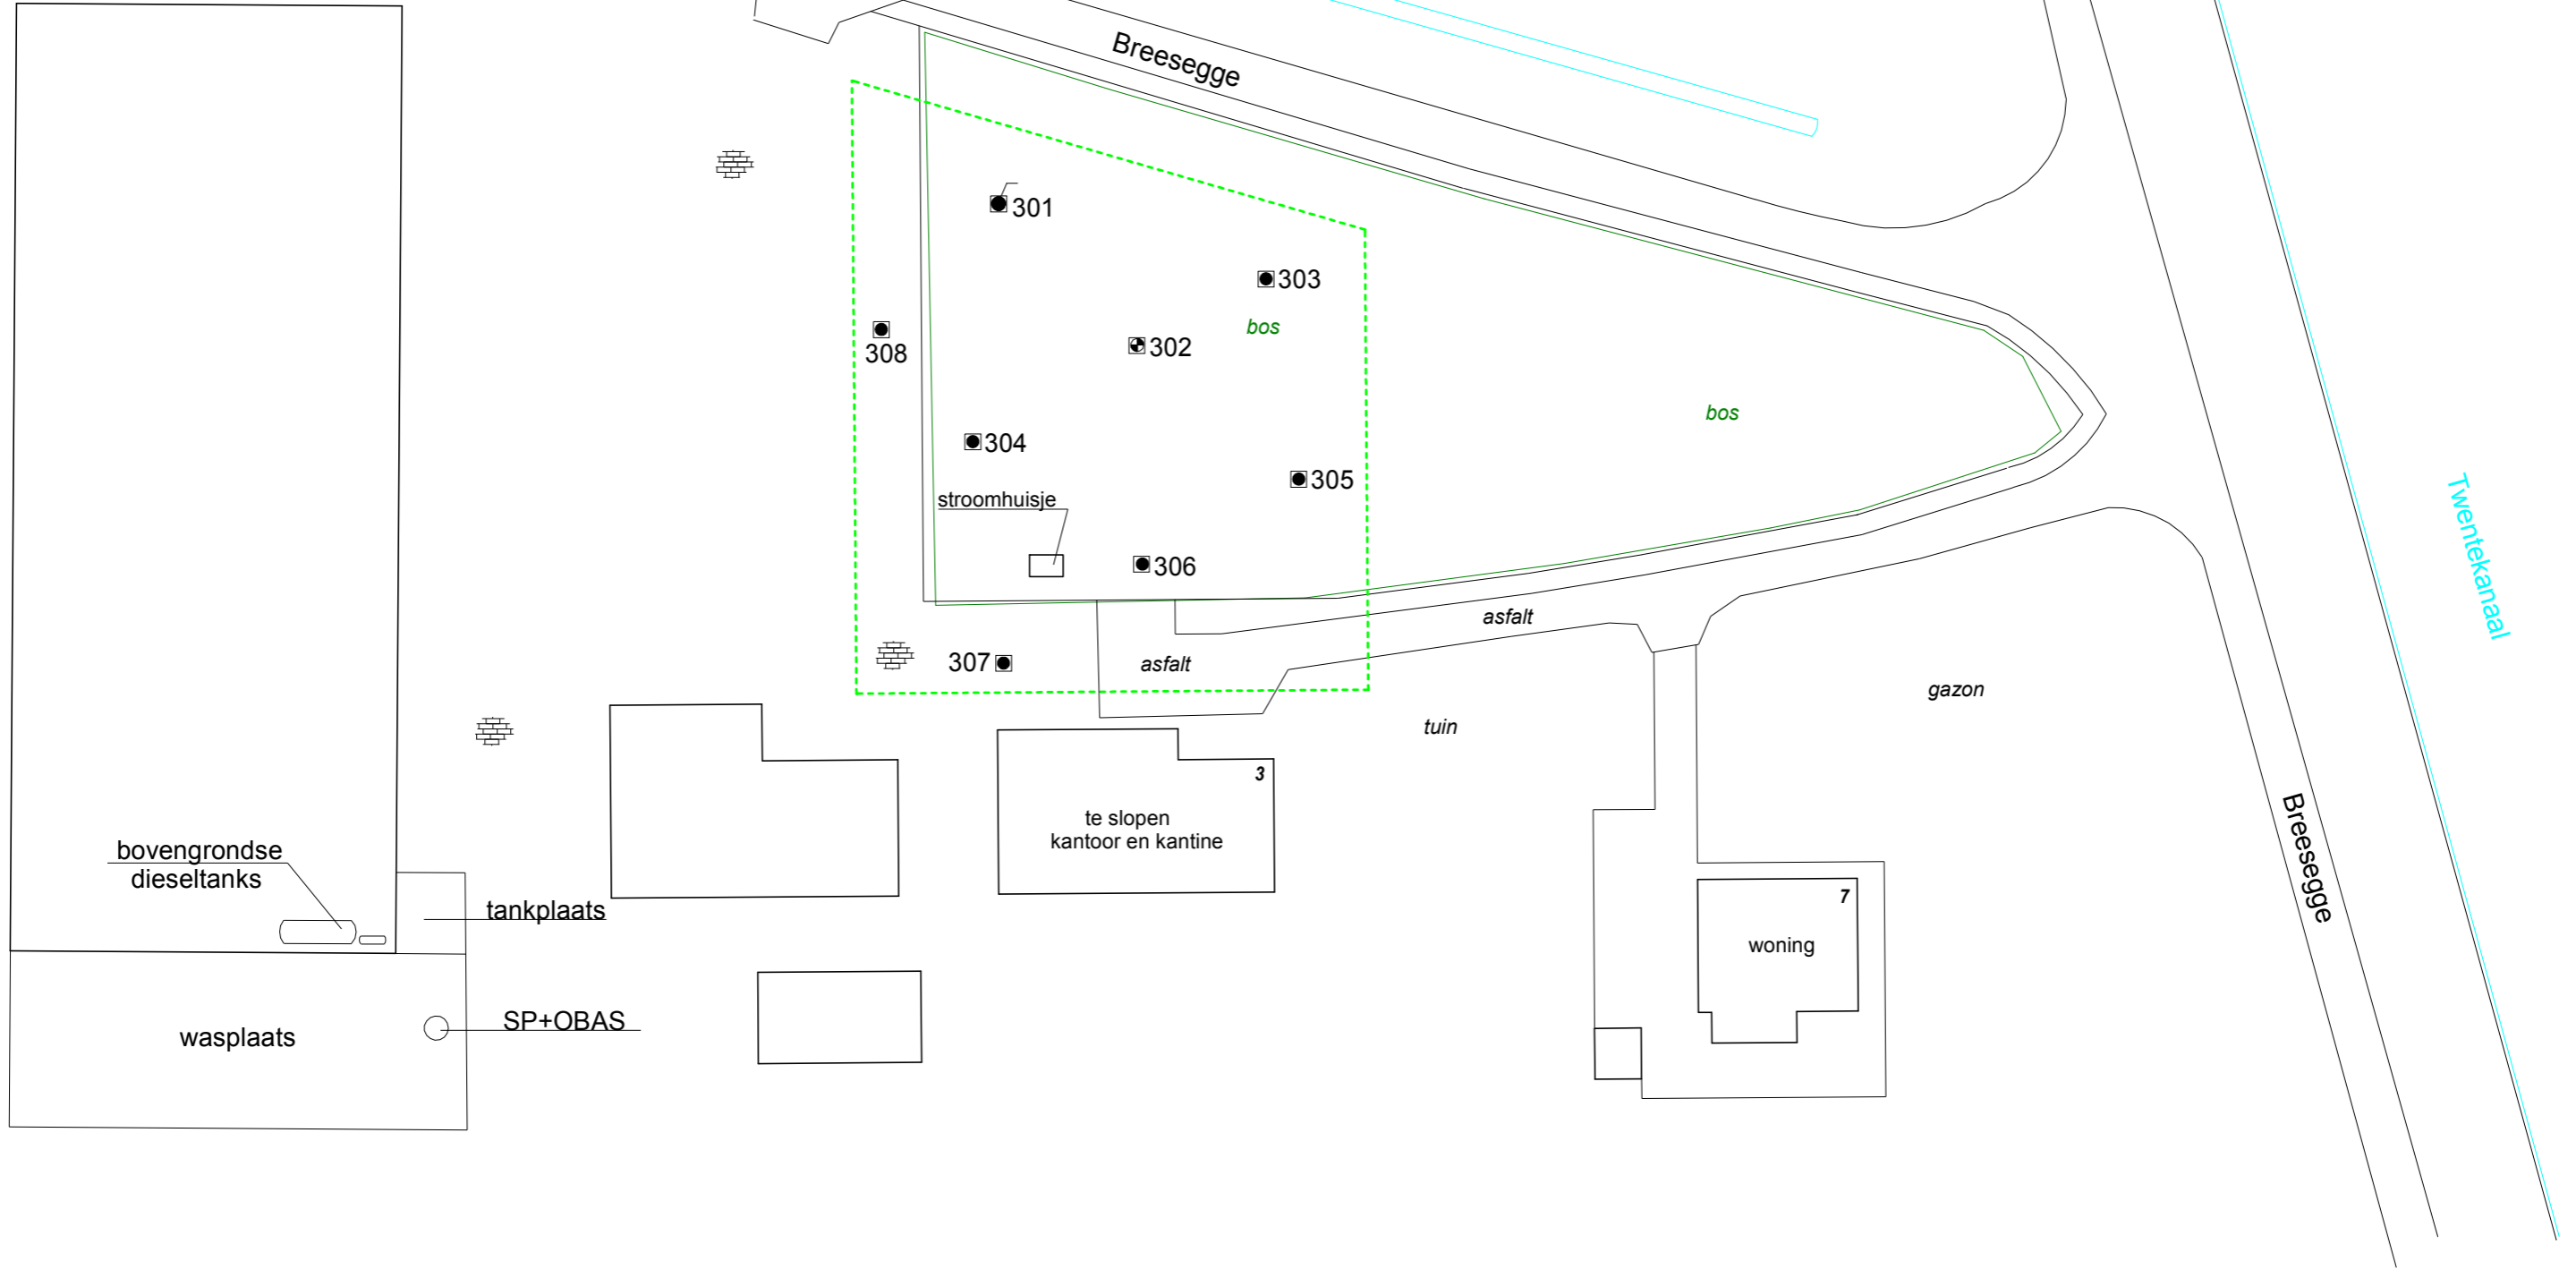
- = Onderzoekslocatie
- = Boring tot 0.5 meter diepte
- = Inspectiegat 30x30x50 cm
- ⊙ = Boring tot 1.0 meter diepte
- ⊕ = Boring tot 1.5/2.0 meter diepte
- ⊖ = Peilbuis

Projectcode : 18046116
Schaal : 1:500 (A3-formaat)
Datum : Juli 2018

Op een terreindeel met een oppervlakte van circa 1450 m² worden in totaal 8 inspectiegaten gegraven met een lengte en een breedte van minimaal 0.3 meter. Twee inspectiegaten worden met behulp van een Edelmanboor doorgezet in de ondergrond tot maximaal 2.0 m-mv. Voor het meten van het grondwaterpeil en het nemen van grondwatermonsters wordt één diepe boring overeenkomstig NEN 5766 afgewerkt tot peilbuis. De inspectiegaten worden over het te onderzoeken terreindeel verdeeld. De inspectiegaten worden gecodeerd als 301 tot en met 308.

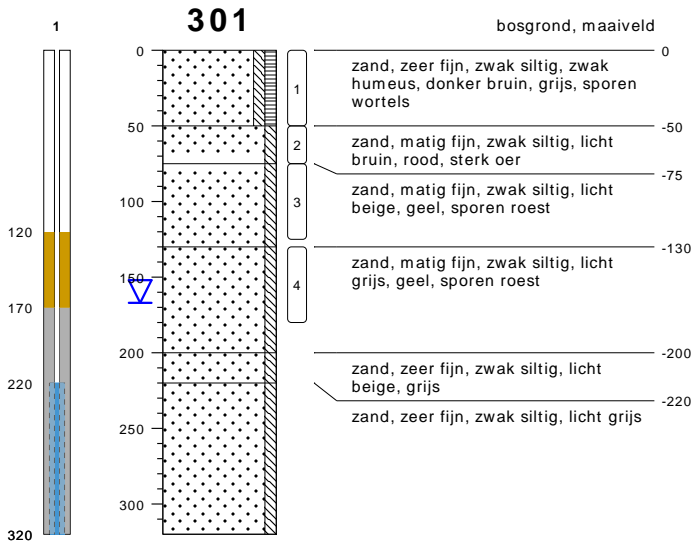
type **peilbuis met 1 filter**
 datum **28-06-2018**
 boormeester **Veldwerker**
