Onderwerp: **verkennend milieukundig bodemonderzoek volgens
NEN-5740
Canisushof nr. 1 te Almelo**

Projectnummer: **18-M8354**

Opdrachtgever: **BJZ.nu**

Datum: **23 februari 2018**

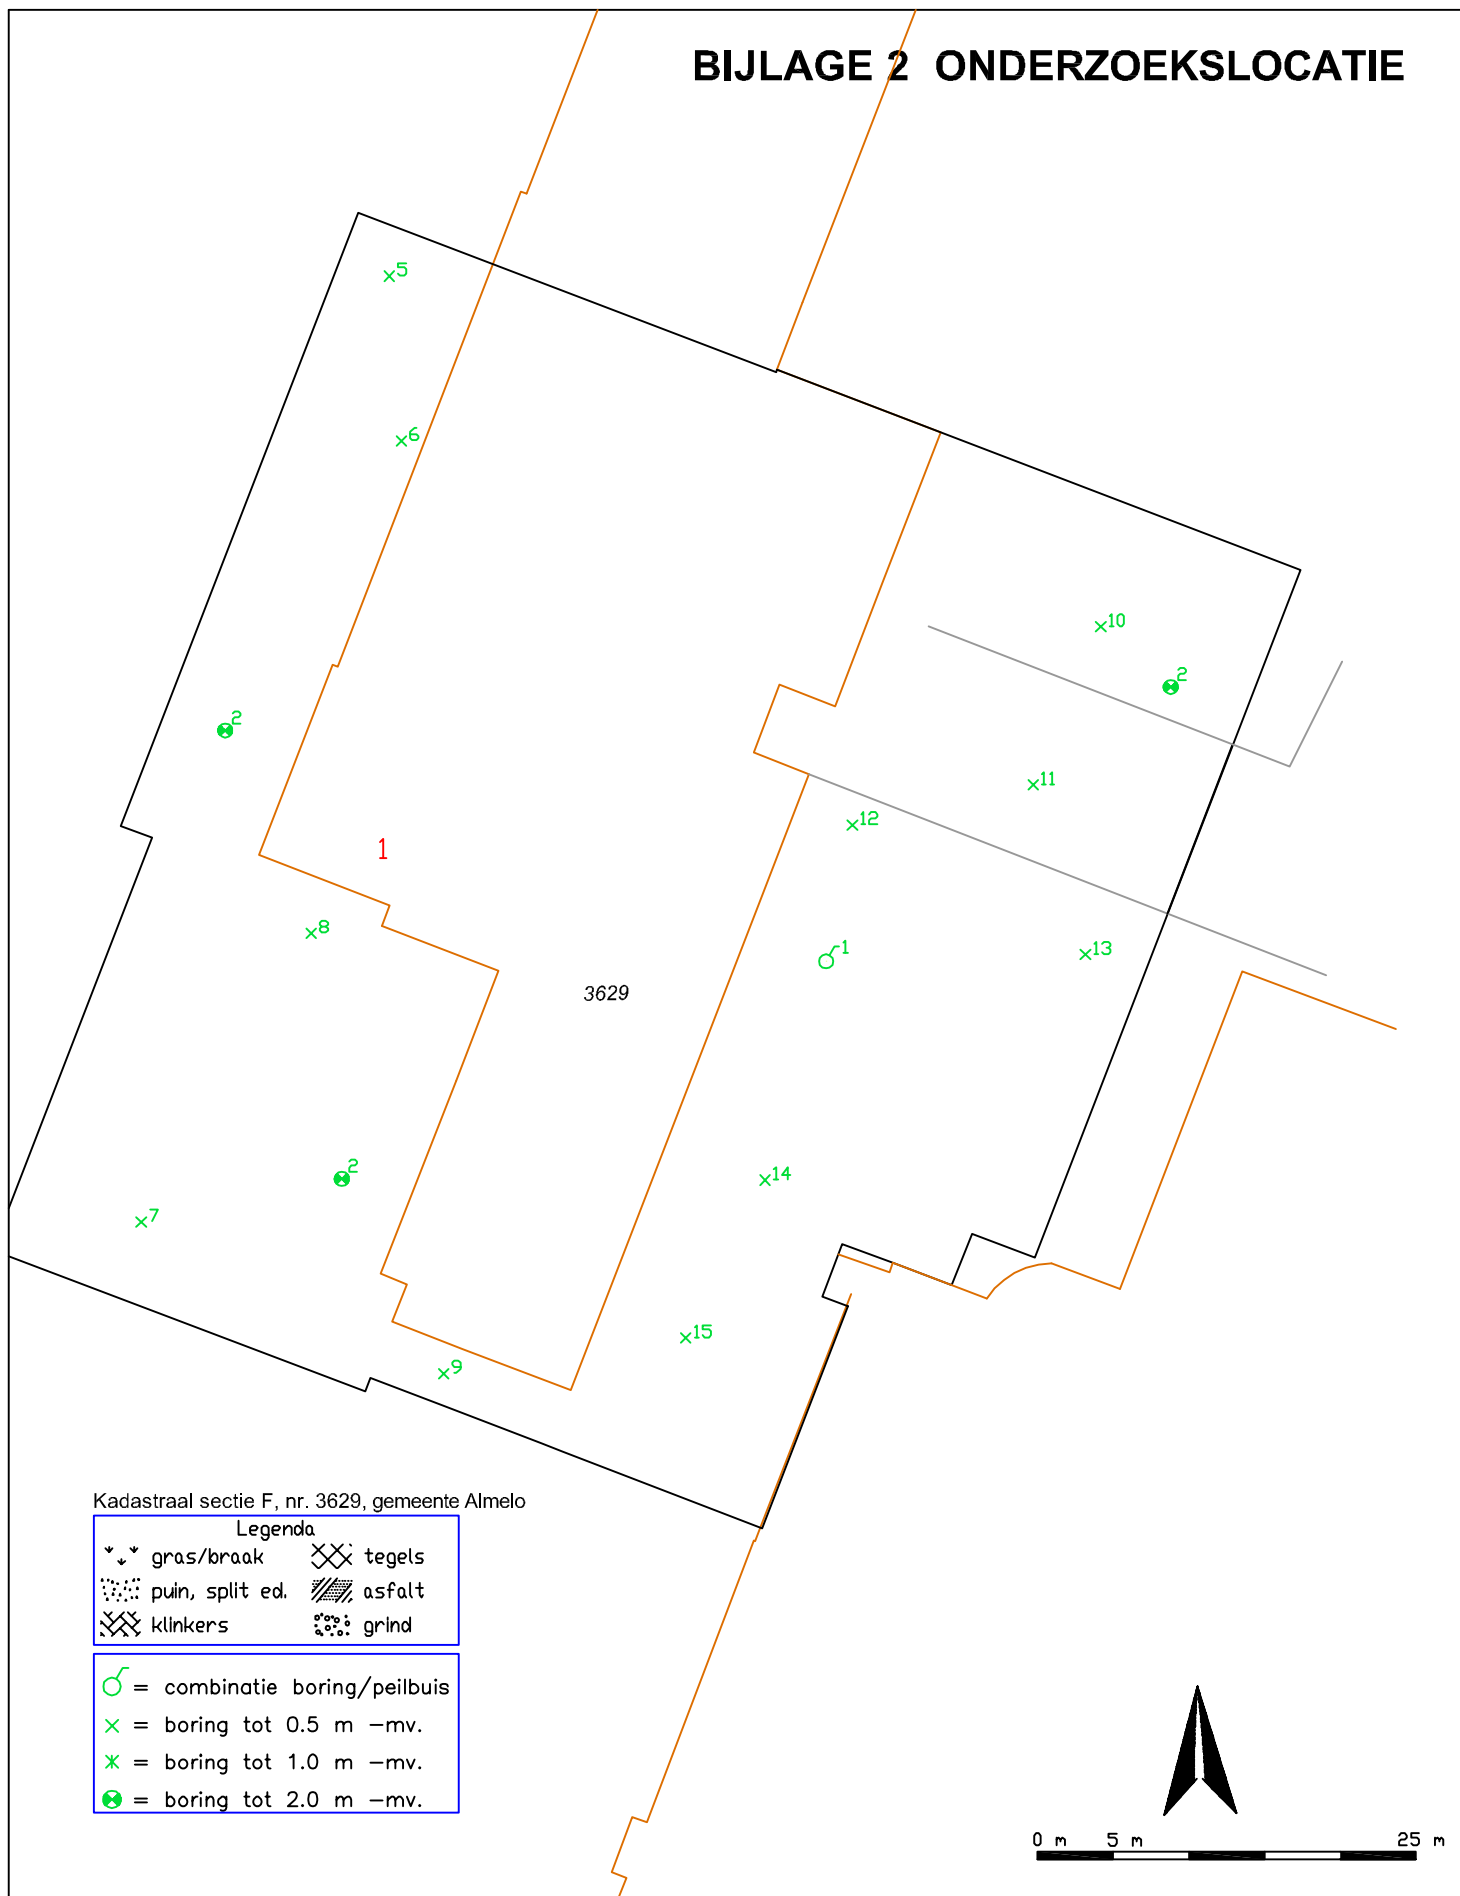
BIJLAGE 2 ONDERZOEKSLOCATIE

Het onderzoeksprogramma is ruimtelijk weergegeven in bijlage 2. In deze bijlage zijn alle geplaatste boringen geprojecteerd.

De positionering van alle boringen is weergegeven in bijlage 2.

Ter plaatse van de locatie zijn vijftien boringen geplaatst tot ca. 0.5 m-mv. Drie boringen zijn doorgezet tot max. 2.0 m-mv. Eén boring doorgezet tot in het freatisch grondwater en ten behoeve van de bemonstering van het grondwater afgewerkt met een peilbuis, filtertraject van ca. 2.1-3.1 m-mv.

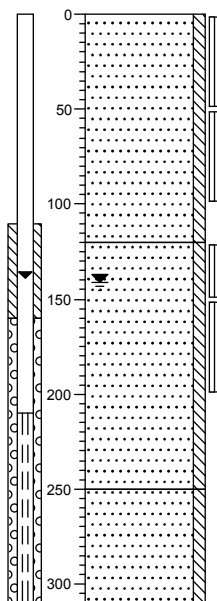
boring 1

0	gras
	Zand, matig fijn, zwak siltig, lichtbruin, Edelmanboor
-120	Zand, matig fijn, zwak siltig, donkergeel, Edelmanboor
-250	Zand, matig fijn, zwak siltig, lichtgrijs, Edelmanboor
-310

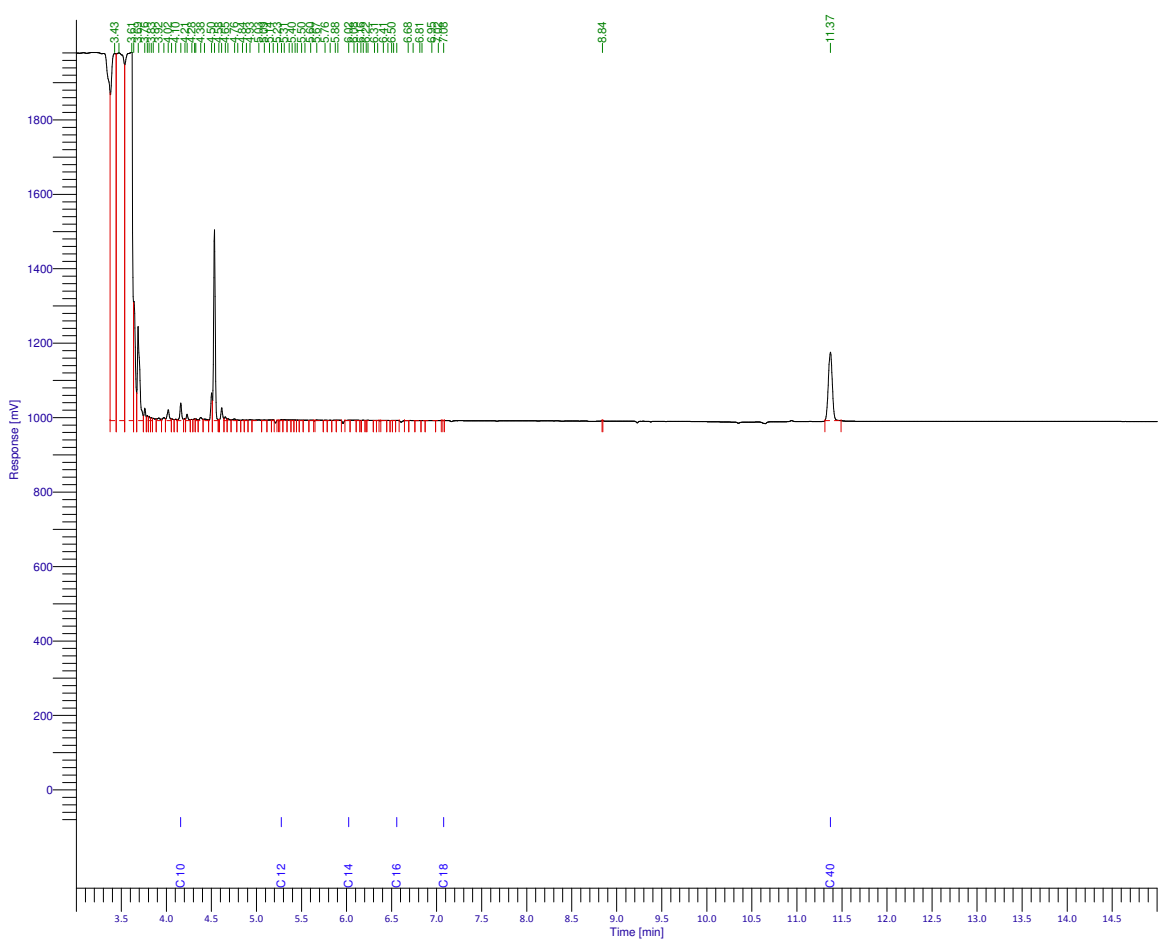
Chromatogram

Sample Name: 1804298001
 File Name: \NLU\OTI025\data\GC18-GC14\2018-02\140212-220-20180217-115222.raw
 Date: 17-02-2018 11:52:34
 Method: Min ole PE
 Start Time: 3:00 min
 Scale Factor: 1.0
 End Time: 15:00 min
 Time of Injection: 16-02-2018 19:20:38
 Low Point: 99.05 mV
 High Point: 1980.93 mV
 Plot Offset: 99.05 mV
 Plot Scale: 2880.0 mV
