Milieuhygiënisch vooronderzoek NEN 5725

**Aanleg 110 kV kabelverbinding Almelo-
Mosterdpot en Hengelo-Weideweg**

projectnummer 432422
definitief revisie 02
13 september 2019

projectnummer 432422
documentnummer 432422-HO-02
definitief revisie 02
13 september 2019

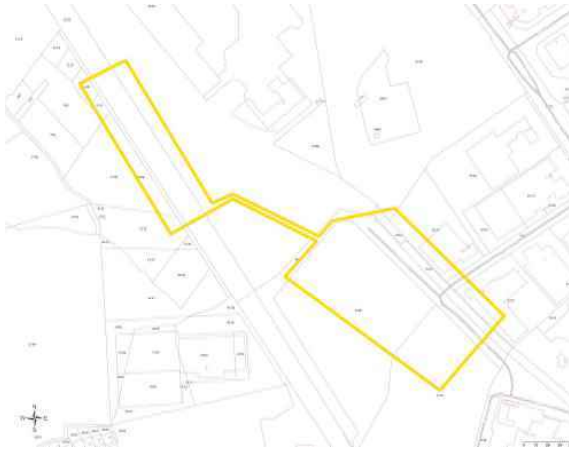
Ontgraving 0,0 – 0,5 m-mv

Op basis van de bodemkwaliteitskaart heeft de te ontgraven grond op de onderzoekslocatie de volgende bodemkwaliteitsklasse(s):
