RAPPORT VERKENNEND BODEMONDERZOEK
conform NEN 5740
Kanaalweg 7 - Bornerbroek

Opdrachtgever:
BJZ.NU BV

Locatie:
Kanaalweg 7
7627 LH Bornerbroek

Projectcode: 21009210

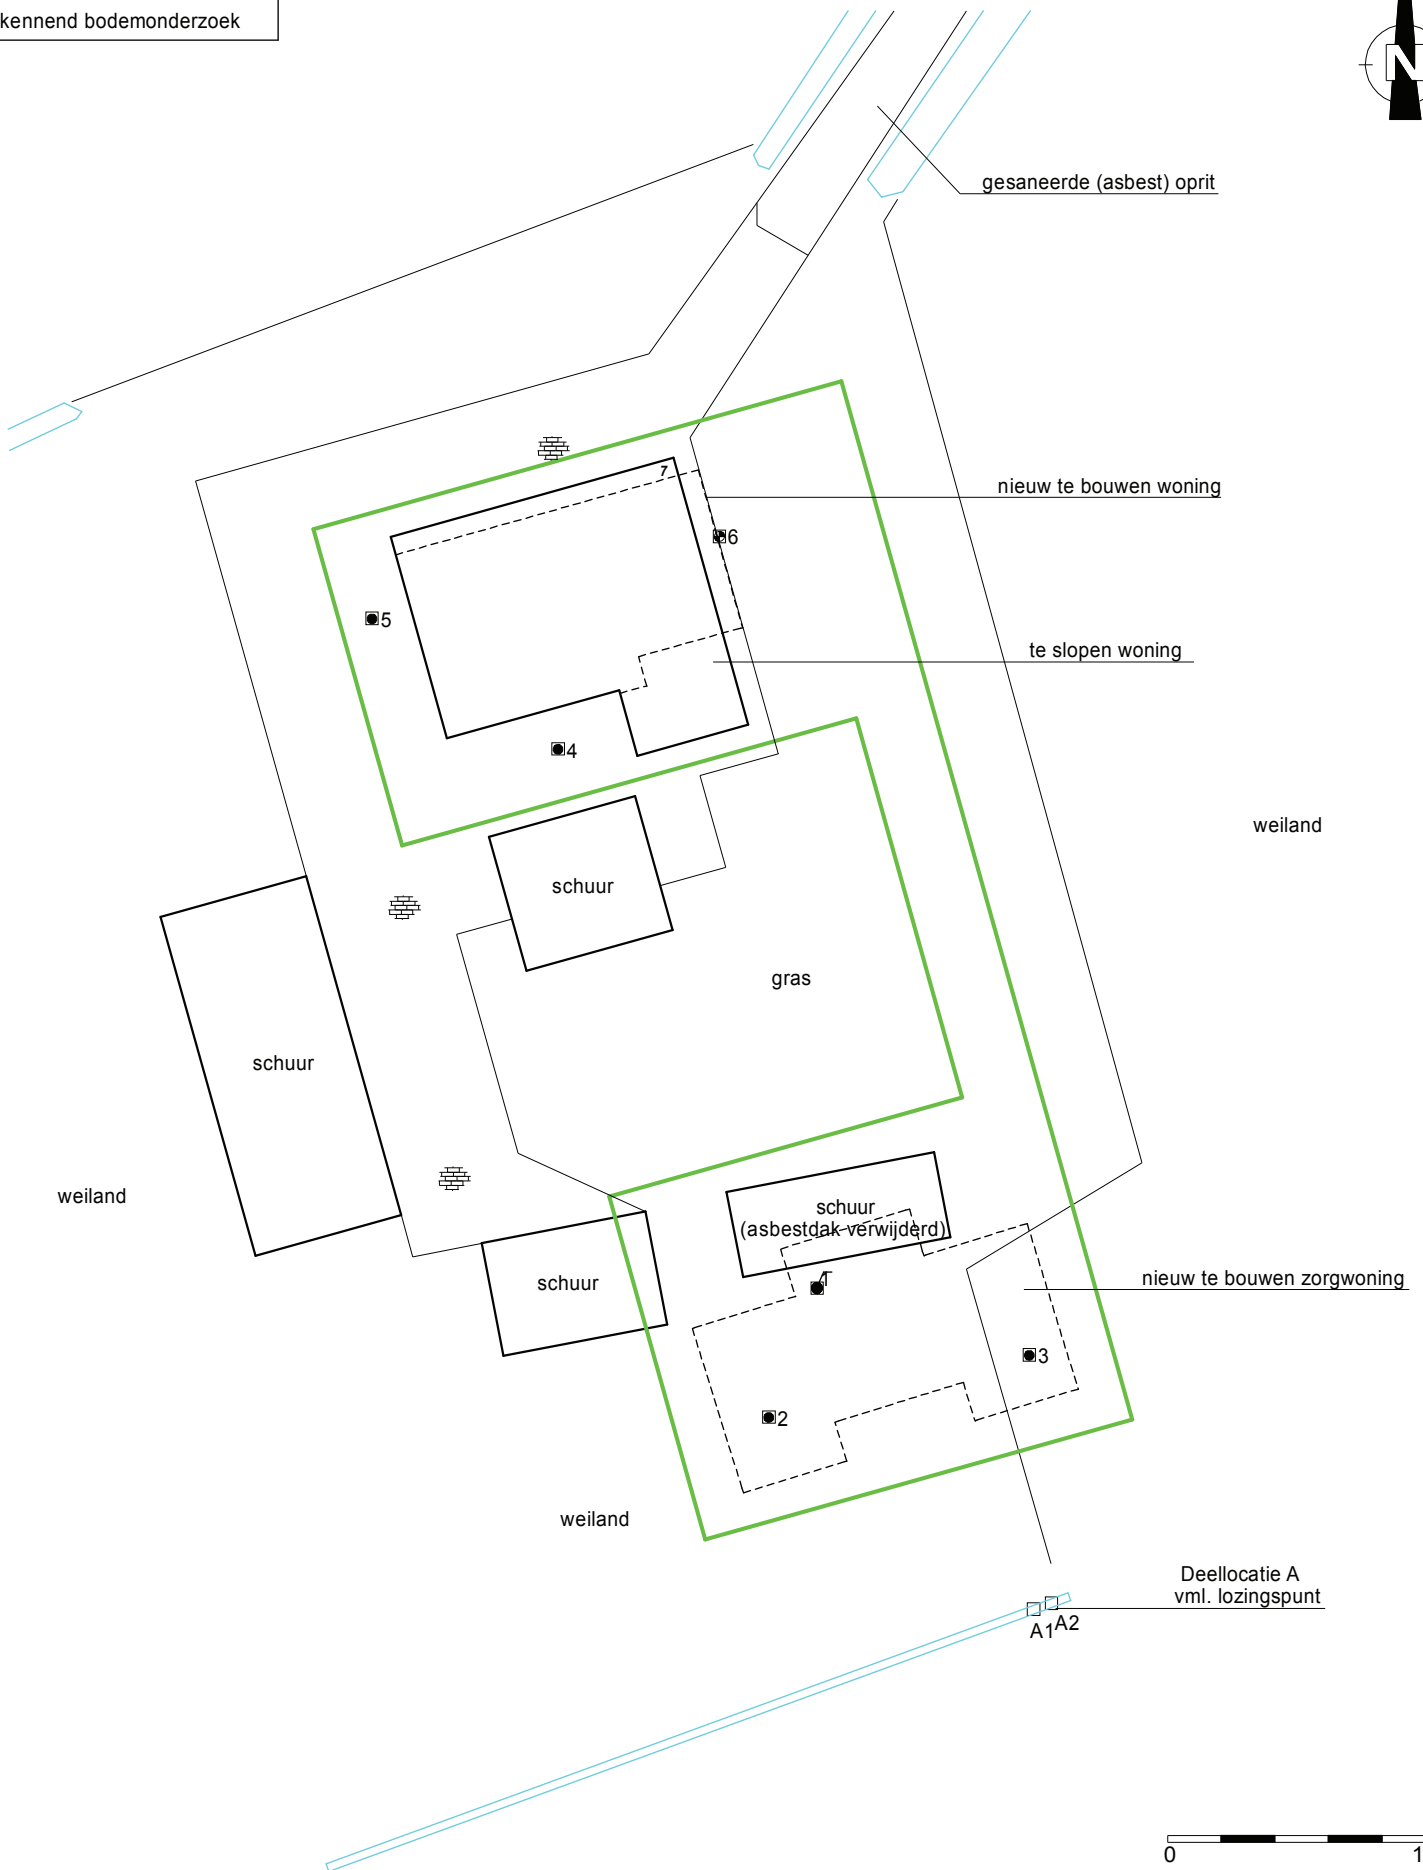
Verkennd bodemonderzoek

- = Onderzoekslocatie
- = Boring tot 0.5 meter diepte
- = Inspectiegat 30x30x50 cm
- = Boring tot 1.0 meter diepte
- = Boring tot 1.5/2.0 meter diepte
- = Peilbuis

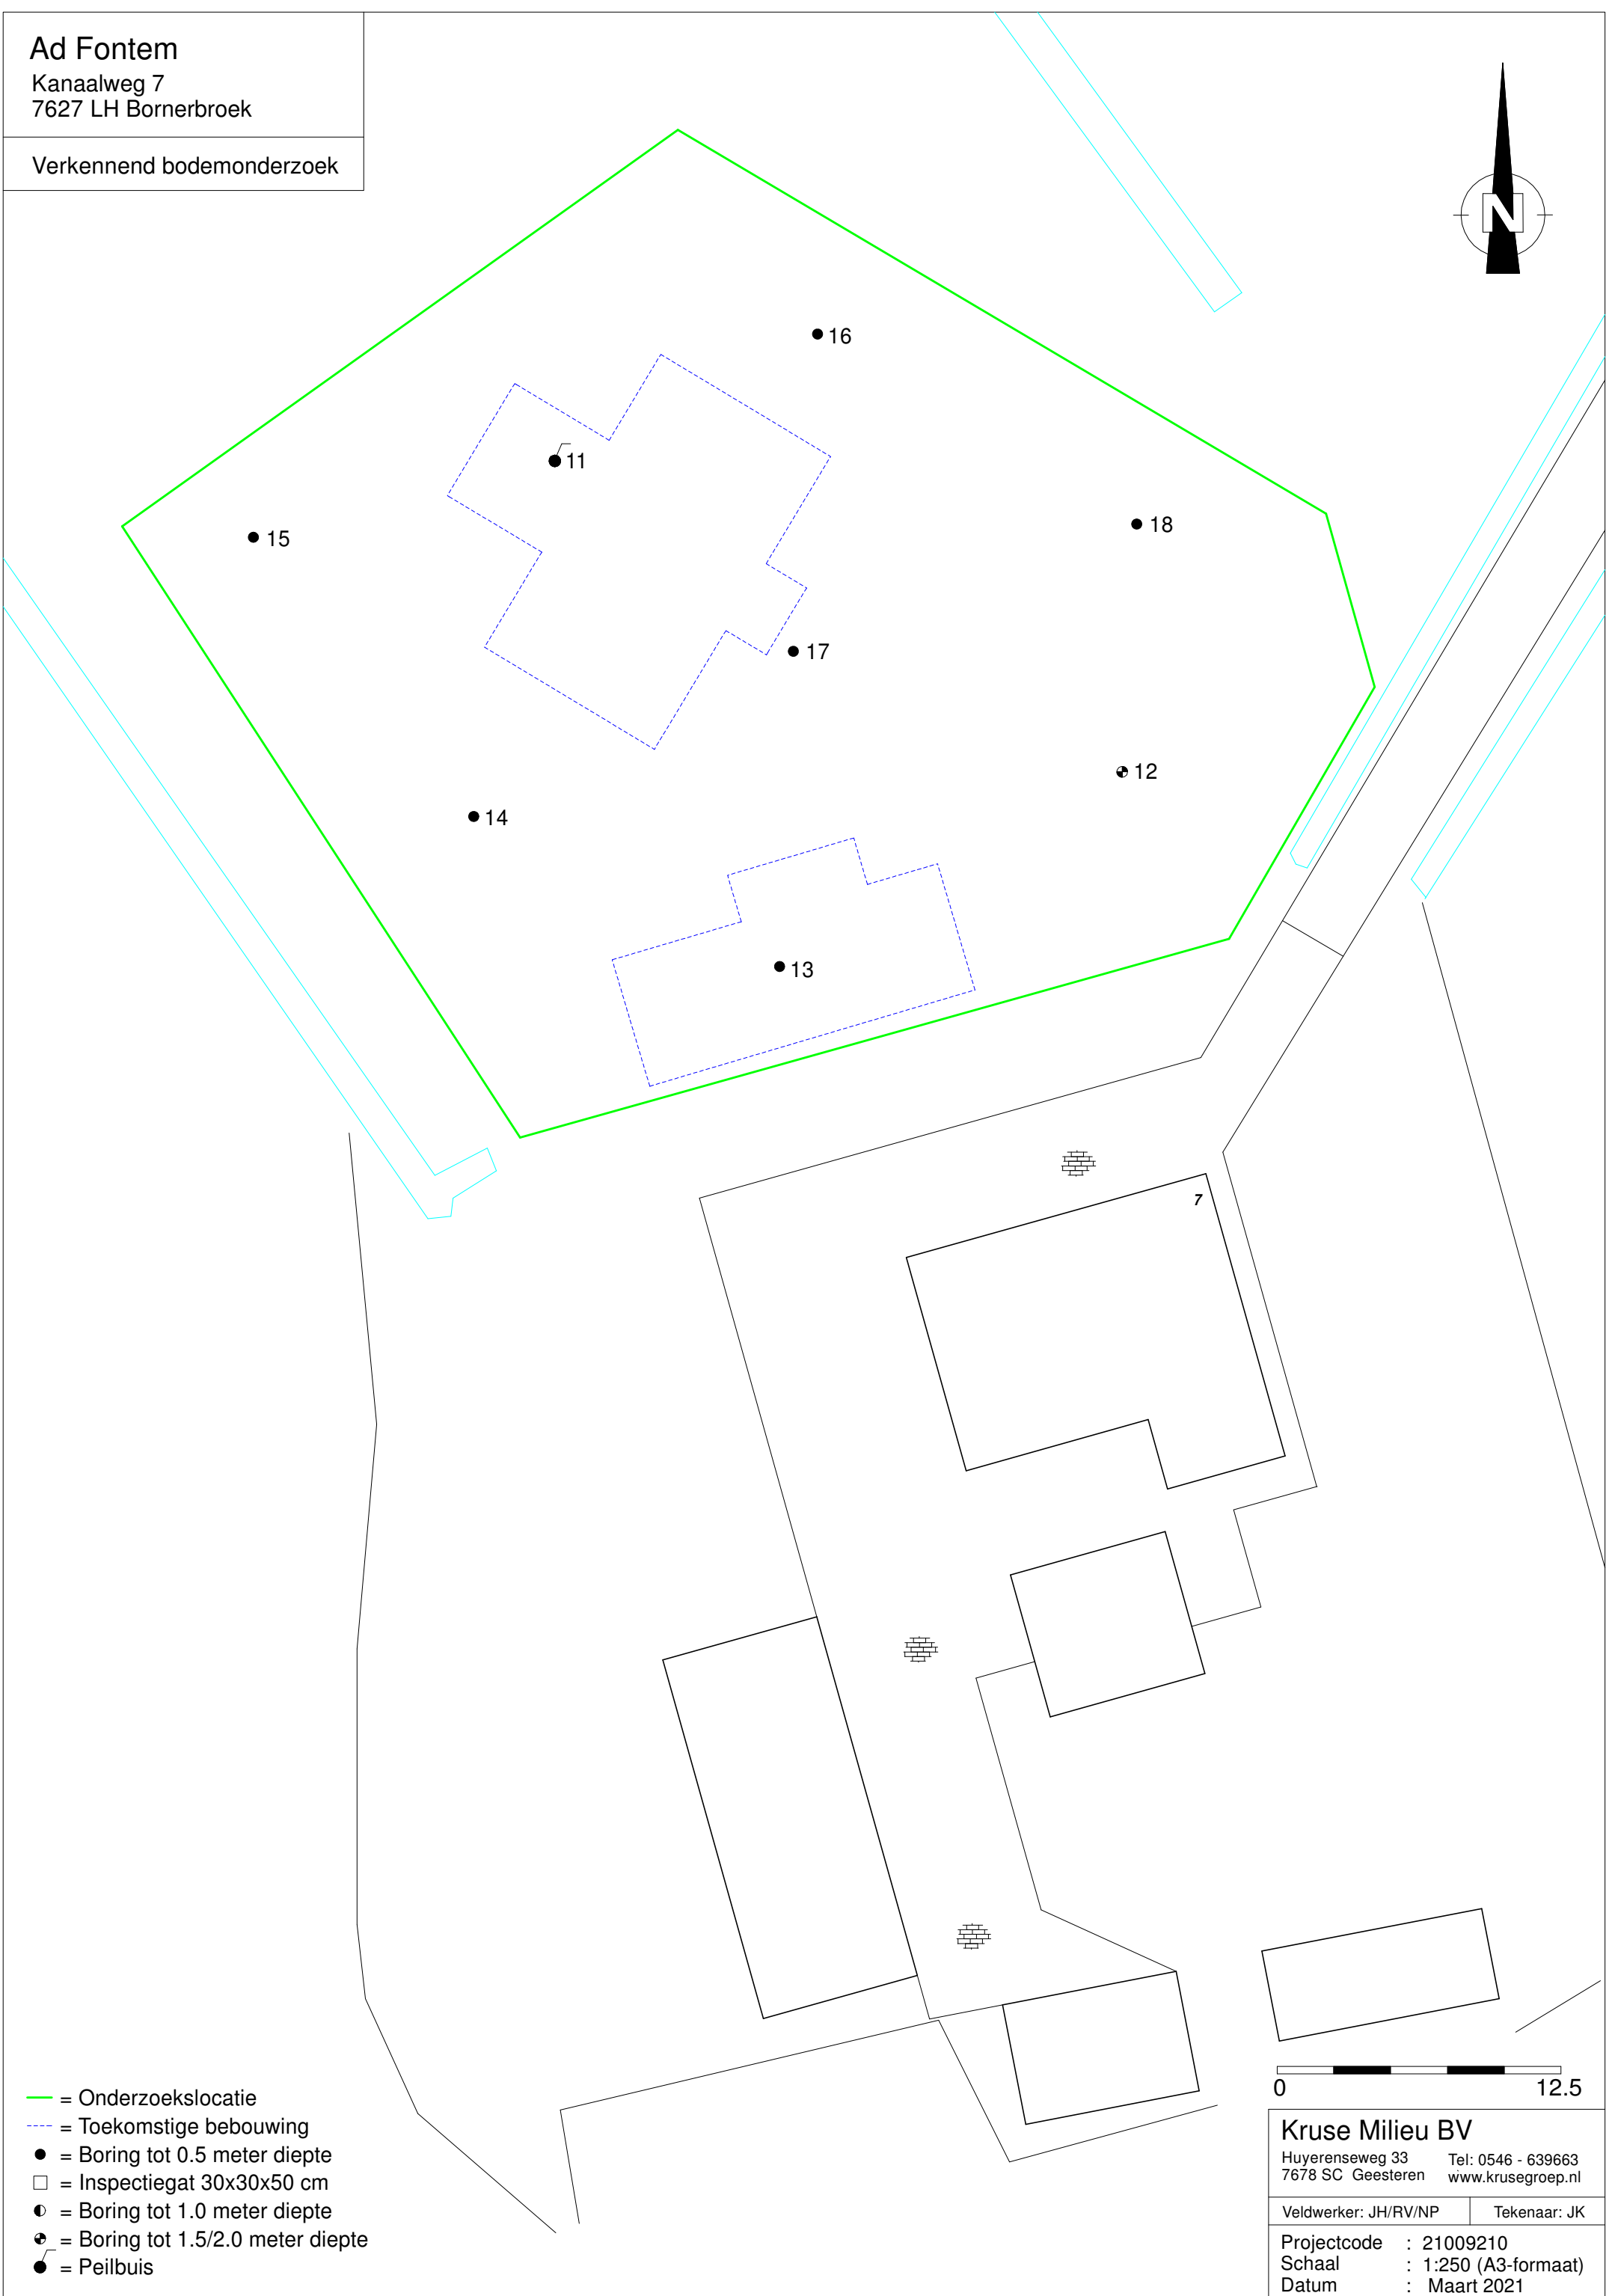
Verkennd bodemonderzoek

- = Onderzoekslocatie
- - - = Toekomstige bebouwing
- = Boring tot 0.5 meter diepte
- = Inspectiegat 30x30x50 cm
- ⊙ = Boring tot 1.0 meter diepte
- ⊕ = Boring tot 1.5/2.0 meter diepte
- ⌒ = Peilbuis

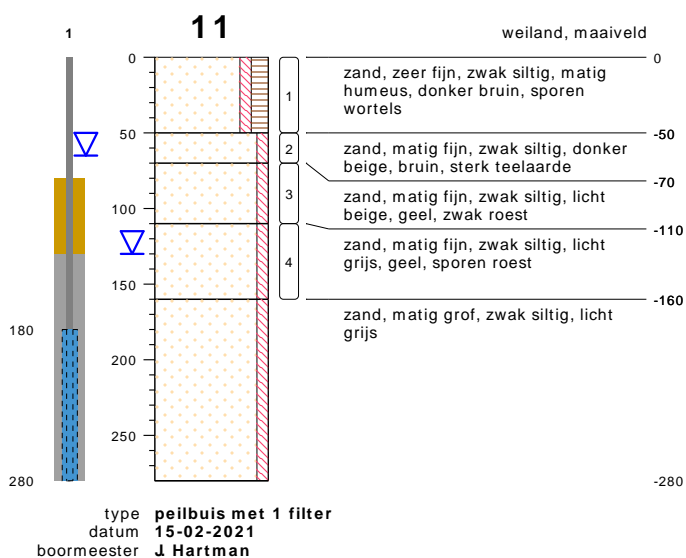
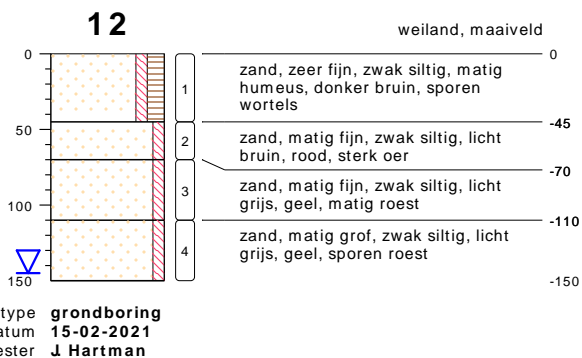
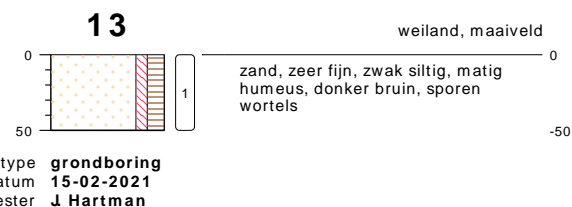
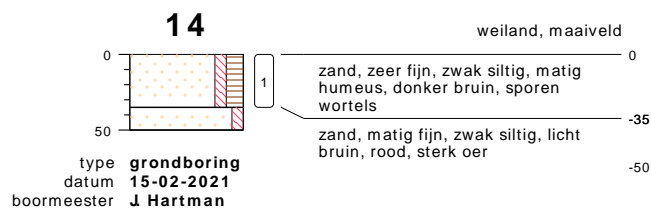
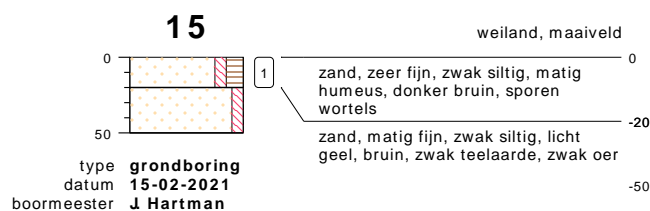
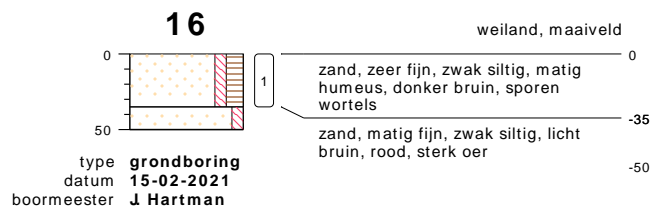
Bijlage II
Boorstaten

bodemprofielen schaal 1:50

onderzoek **Kanaalweg 7 - Bornerbroek**
projectcode **21009210**
getekend conform **NEN 5104**

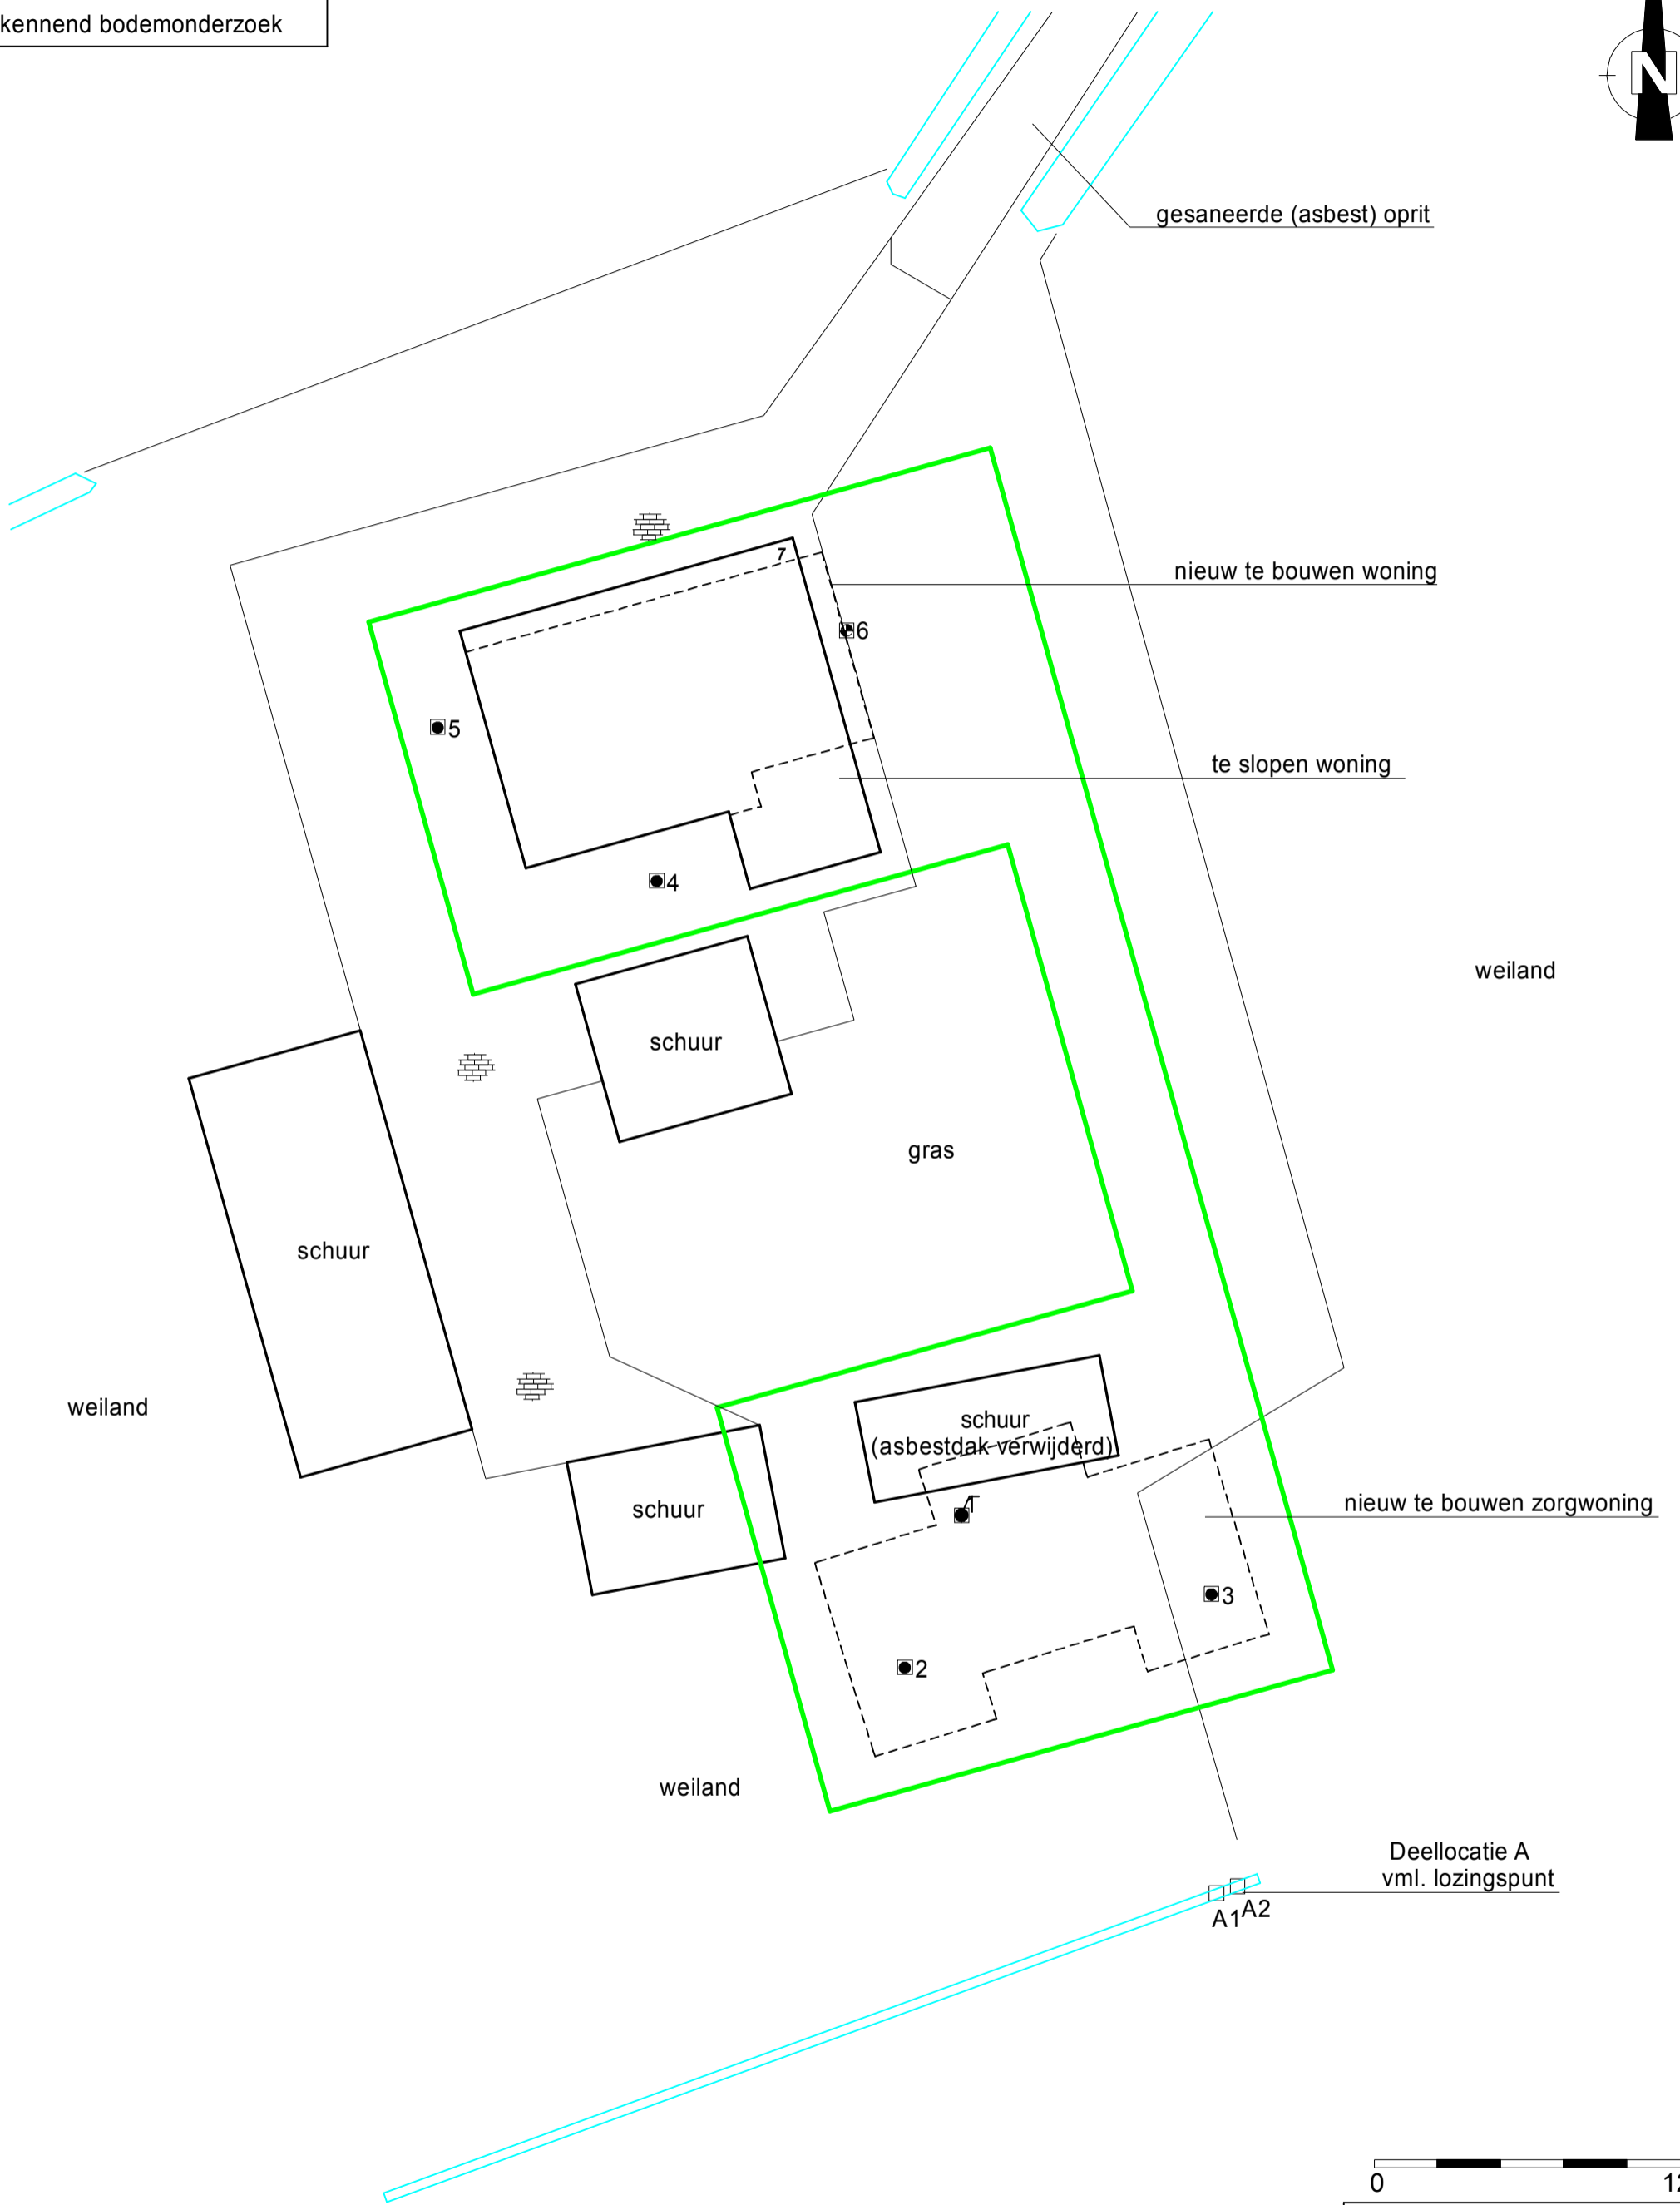
Verkennend bodemonderzoek

- = Onderzoekslocatie
- = Boring tot 0.5 meter diepte
- = Inspectiegat 30x30x50 cm
- = Boring tot 1.0 meter diepte
- = Boring tot 1.5/2.0 meter diepte
- = Peilbuis
