**RAPPORT VERKENNEND BODEMONDERZOEK**  
**conform NEN 5740**  
Oude Almeloseweg 50 - Borne

*Locatie:*  
Gemeentelijke Begraafplaats Borne  
Oude Ameloseweg 50  
7620 AE Borne

Projectcode: 19000310

Rapportagedatum: 25 januari 2019

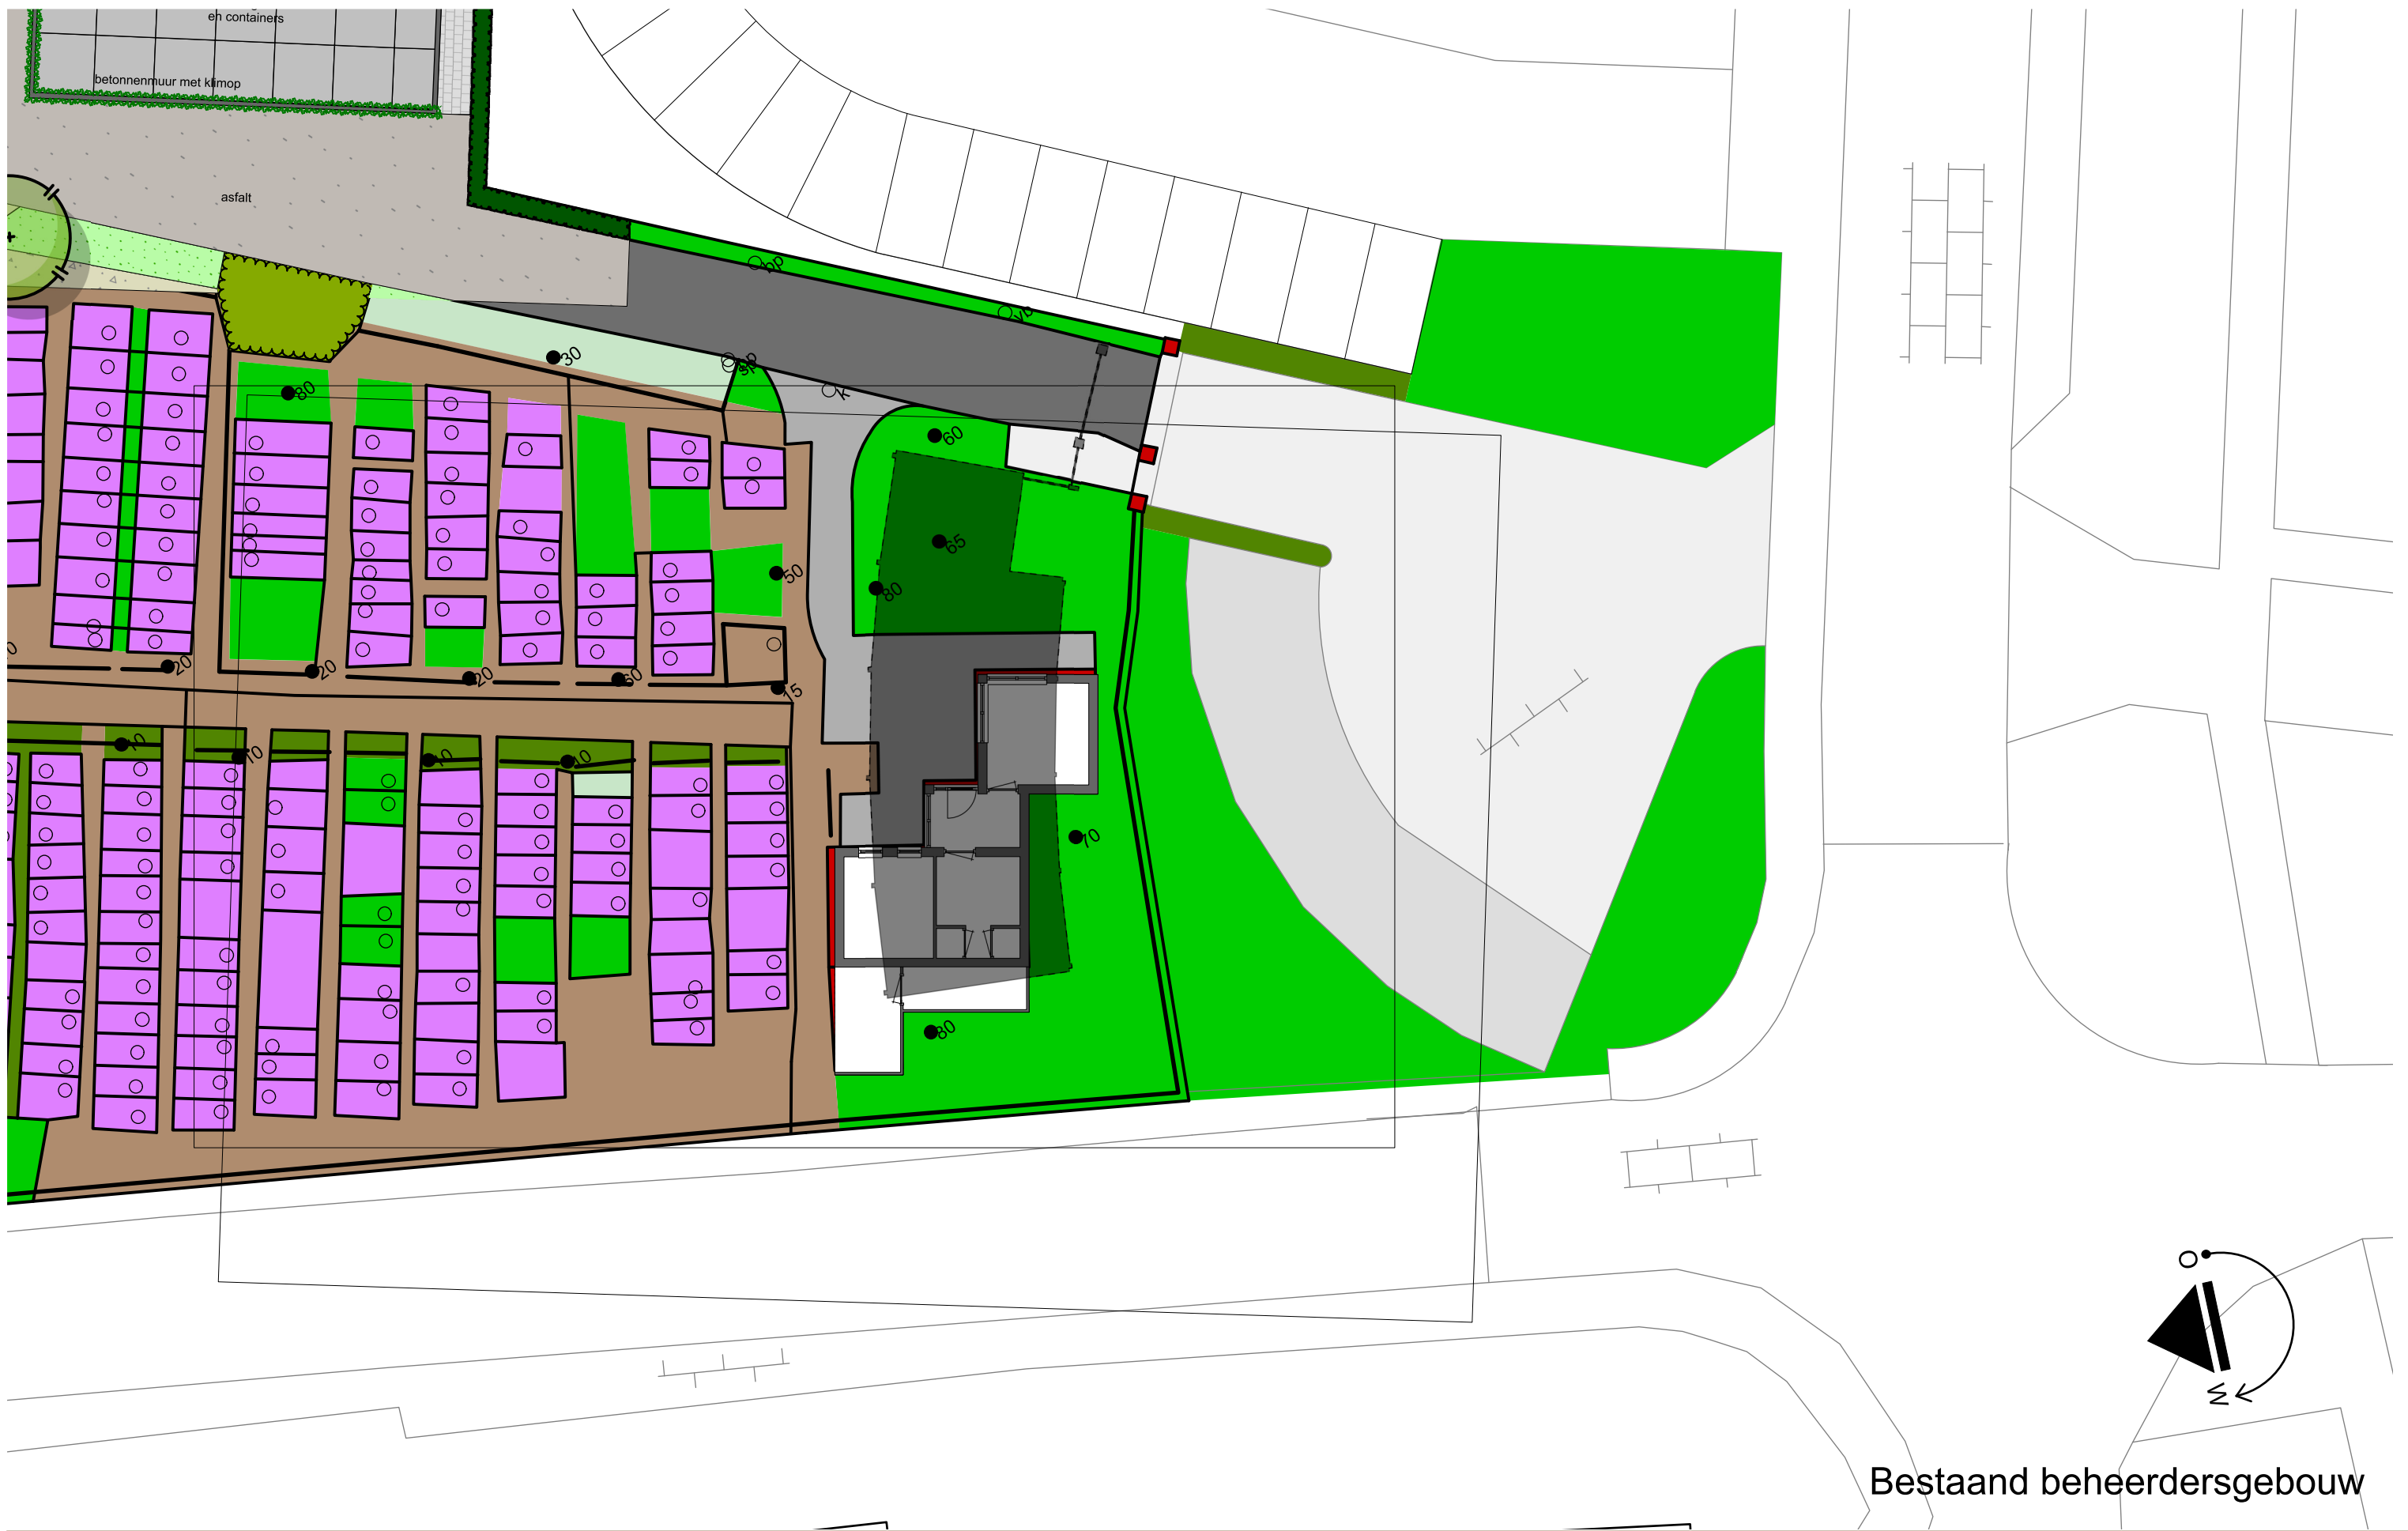
werknummer : 18029  
 blad : Sb14  
 datum : 11-12-2018  
 schaal : 1:200

project : Nieuwbouw beheerdersgebouw en opslagloods op begraafplaats te Borne  
 opdrachtgever : Gemeente Borne  
 onderwerp : Bestaand beheerdersgebouw  
 getekend : Derk Stortelder

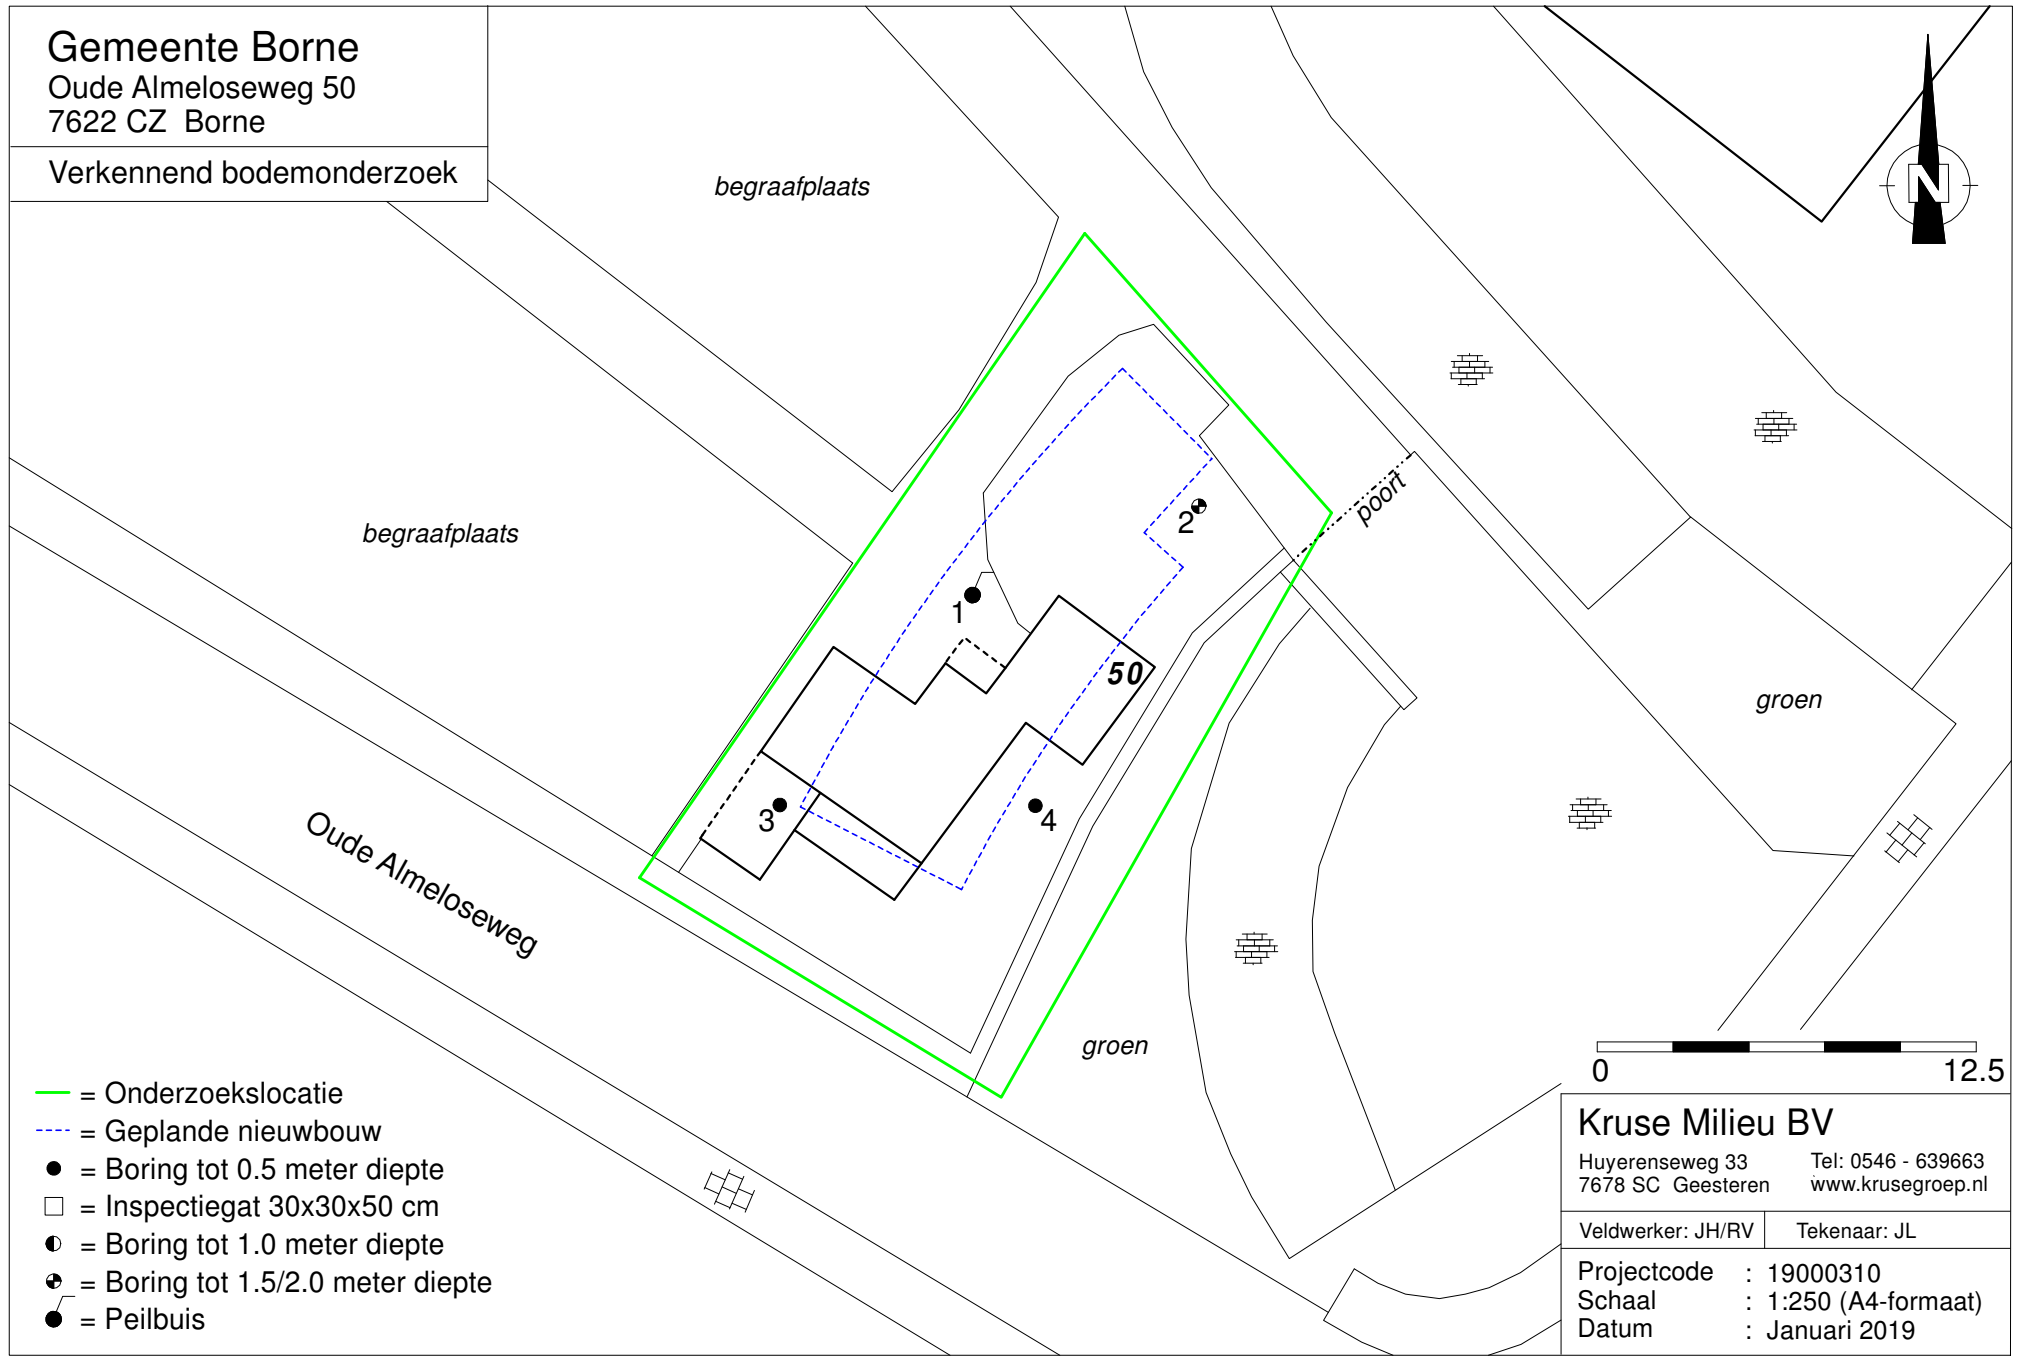
Verkennend bodemonderzoek

- = Onderzoekslocatie
- - - = Geplande nieuwbouw
- = Boring tot 0.5 meter diepte
- = Inspectiegat 30x30x50 cm
- ⊙ = Boring tot 1.0 meter diepte
- ⊕ = Boring tot 1.5/2.0 meter diepte
- ⊖ = Peilbuis

Er zijn op 14 januari 2019 in totaal 4 boringen verricht met behulp van een Edelmanboor, waarvan er 2 zijn doorgezet tot 2.0 m-mv of tot het grondwatervniveau. Ten behoeve van het grondwateronderzoek is één diepe boring doorgezet in de diepere ondergrond en afgewerkt tot peilbuis. De situering van de monsterpunten is weergegeven op de situatieschets van bijlage I.

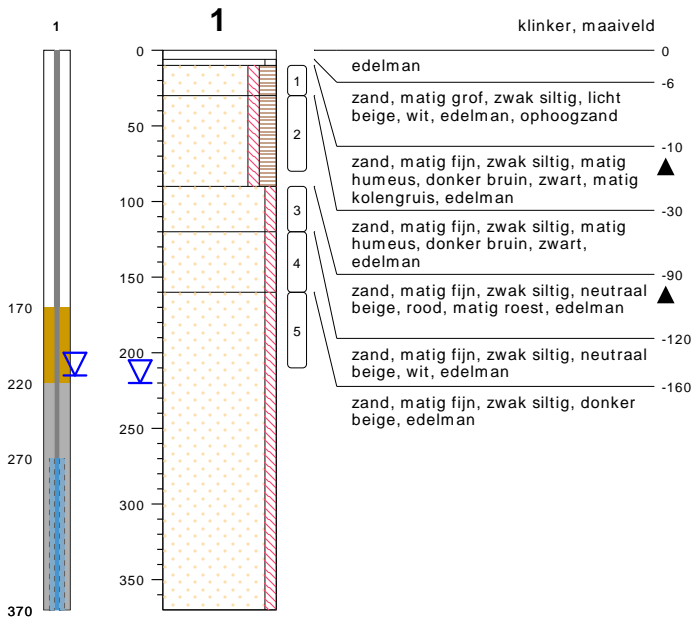
Boring 1 is doorgezet tot circa 3.7 m-mv. Wanneer het grondwater werd bereikt, werd een zuigerboor gebruikt om een PVC-peilbuis te kunnen plaatsen. Een peilbuis bestaat uit een filter met een lengte van 1.0 meter, gekoppeld aan een blinde stijgbuis. Ter hoogte van het filter, met een diameter van 28 x 32 mm, is filtergrind in het boorgat gestort. Rondom het filter is een filterkous aangebracht. Er is bentoniet in het boorgat gestort om directe indringing van hemelwater in het filter tegen te gaan. De rest van het boorgat is opgevuld met het oorspronkelijke bodemmateriaal. Vervolgens is de peilbuis doorgepompt.

type **peilbuis met 1 filter**  
 datum **14-01-2019**  
 boormeester **Riemer Veltmaat**
